RELATÓRIO DE INSPEÇÃO DE VASO DE PRESSÃO

SANTOS BRASIL - GUARUJÁ

TAG: VP-04

COMPRESSOR DE AR

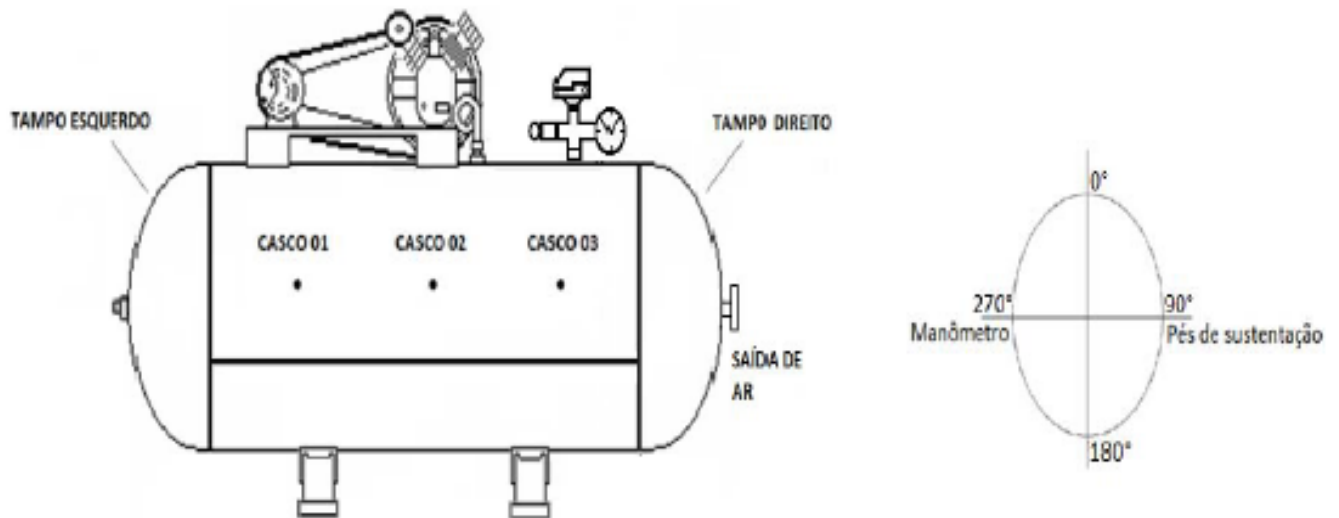
CROQUI DO ENSAIO

Foi realizado medição de espessura conforme consta na tabela abaixo.

PONTO MEDIDO	POSIÇÃO					ESPESSURA DE CALIBRAÇÃO (mm)	ESPESSURA ATUAL (mm)	ESPESSURA NOMINAL (mm)	ESPESSURA MÍNIMA (mm)	REDUÇÃO (mm)
	0°	90°	180°	270°	CENTRO					
TAMPO LADO DIREITO 65	4,55	4,58	4,53	4,55	4,46	6,00	4,53	4,60	-	0,07
CASCO 01	4,91	4,93	4,94	5,00	-	6,00	4,91	5,00	-	0,09
CASCO 02	4,87	4,85	4,99	4,90	-	6,00	4,85	5,00	-	0,15
CASCO 03	4,84	4,85	5,00	4,83	-	6,00	4,83	5,00	-	0,17
TAMPO ESQUERDO	4,54	4,52	4,65	4,55	4,55	6,00	4,52	4,60	-	0,08
