Número de Série: 4639

1.0 - OBJETIVO

Nome da Empresa: Local Frio

Local de Trabalho (Endereço): Oficina Mecânica - CONERGE (R. Dr. Manoel Tourinho nº 10 – Vila Matias, Santos - SP, 11015-030)

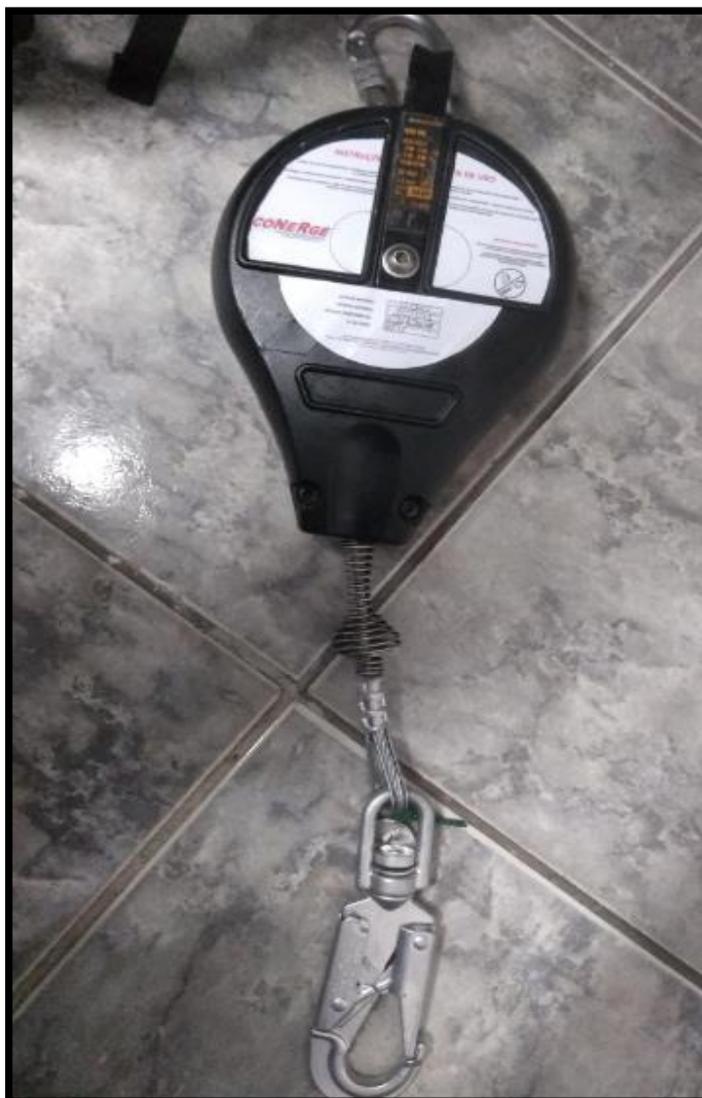
5.1 - Análise: Foi verificado existências de marcas, deformações, rachaduras e corrosões em todo o dispositivo.

Avaliação: BOM ESTADO

6.1 - Análise: Todos os testes foram realizados e constatados conforme descritos acima (neste item).

BOM ESTADO

Produto APROVADO para continuar em serviço.
