# INSPEÇÃO E ENSAIOS NR-35 EM LINHA DE VIDA

## LOCALFRIO – GUARUJÁ/SP

### Armazém Carga Seca Trilho - Portão 5 - Interno

**Número do Relatório:**..... : 5196

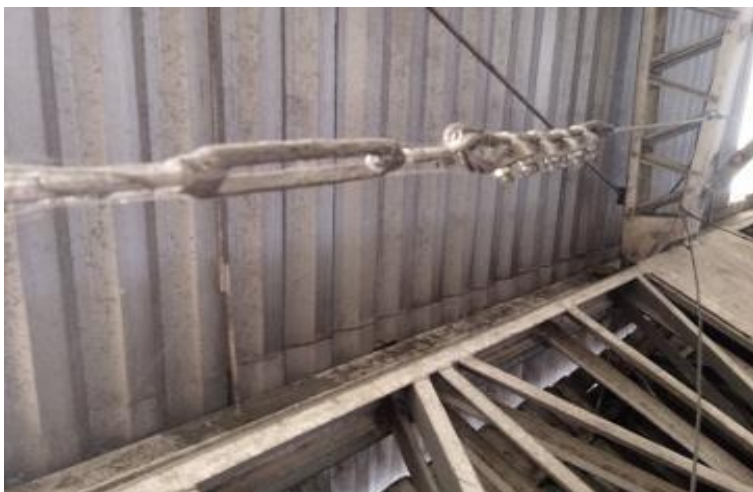
| Nº | LOCAL INSPECIONADO | TIPO DE INSPEÇÃO | ITEM | SITUAÇÃO ENCONTRADA | RECOMENDAÇÃO | PRIORIDADE | FOTO |
|---|---|---|---|---|---|---|---|
| 5 | CABO DE AÇO | EXTERNA | INSPEÇÃO | Foi evidenciado que os grampos do cabo 1 ( lado esquerdo ) encontram-se instalados adequadamente | NADA CONSTA | - | |

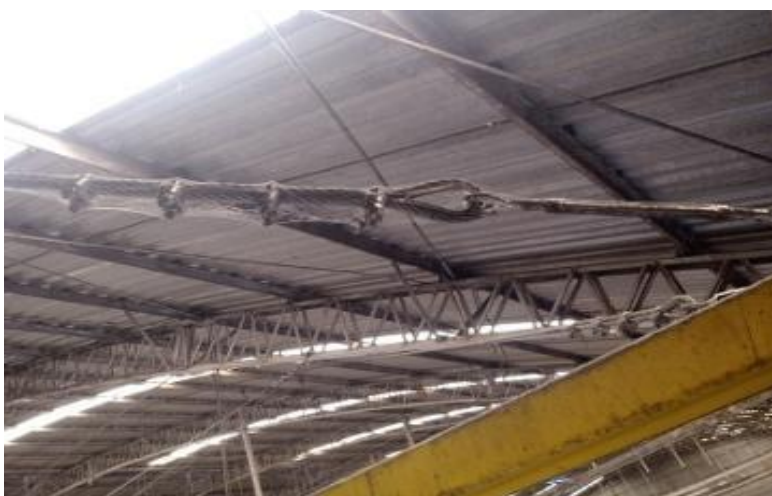
| Nº | LOCAL INSPECIONADO | TIPO DE INSPEÇÃO | ITEM | SITUAÇÃO ENCONTRADA | RECOMENDAÇÃO | PRIORIDADE | FOTO |
|---|---|---|---|---|---|---|---|
| 6 | CABO DE AÇO | EXTERNA | INSPEÇÃO | Foi evidenciado que os grampos do cabo 1 ( lado esquerdo ) encontram-se instalados adequadamente. | NADA CONSTA | - | |

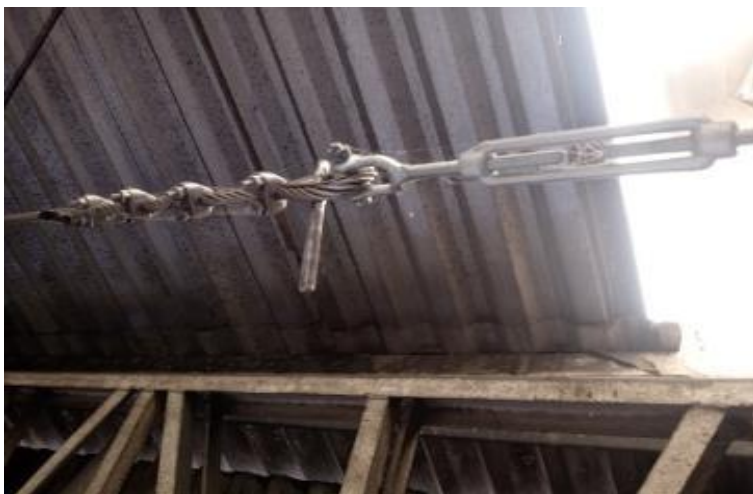
| Nº | LOCAL INSPECIONADO | TIPO DE INSPEÇÃO | ITEM | SITUAÇÃO ENCONTRADA | RECOMENDAÇÃO | PRIORIDADE | FOTO |
|---|---|---|---|---|---|---|---|
| 7 | CABO DE AÇO | EXTERNA | INSPEÇÃO | Foi evidenciado que os grampos do cabo 1 ( lado direito ) encontram-se instalados adequadamente. | NADA CONSTA | - | |

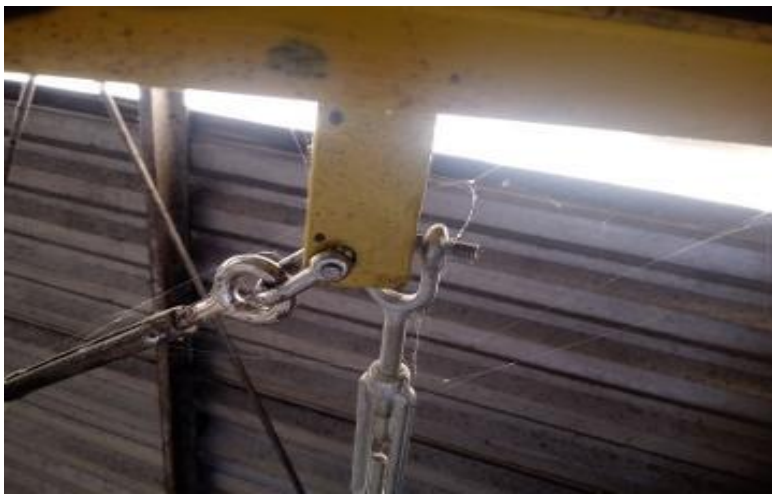
| Nº | LOCAL INSPECIONADO | TIPO DE INSPEÇÃO | ITEM | SITUAÇÃO ENCONTRADA | RECOMENDAÇÃO | PRIORIDADE | FOTO |
|---|---|---|---|---|---|---|---|
| 8 | CABO DE AÇO | EXTERNA | INSPEÇÃO | Foi observado que a anilha de fixação do cabo com o trilho encontra-sem sem porca. | Necessário adequar a anilha a fim de garantir a fixação adequada do cabo com o trilho. | P-0 | |

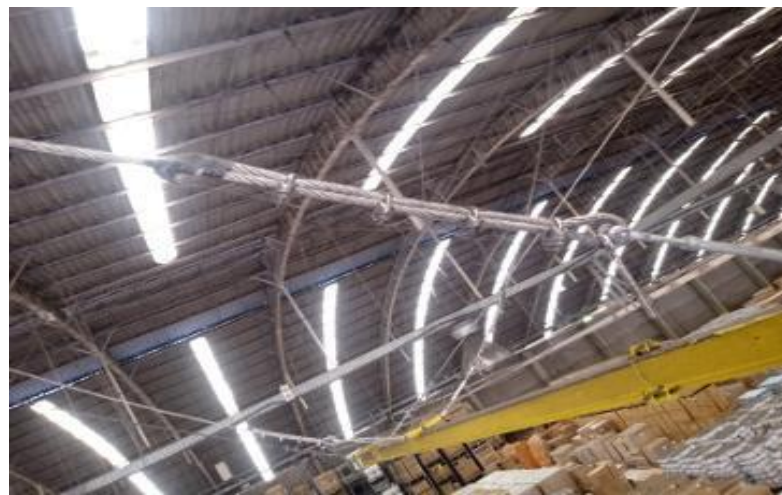
| <div><div><div>GRUPO</div><div></div><div>SINCE 1998 WITH YOU</div></div><div>NORMAS REGULAMENTADORAS</div></div> | | RELATÓRIO DE INSPEÇÃO POR ENSAIO VISUAL | | | | | |
|---|---|---|---|---|---|---|---|
| 9 | CABO DE AÇO | EXTERNA | INSPEÇÃO | Foi observado que os cabos de aço não apresentam lubrificação adequada. | Providenciar a lubrificação periódica no cabo de aço a fim de prolongar a sua vida útil segundo norma N-2161. | P-3 | |

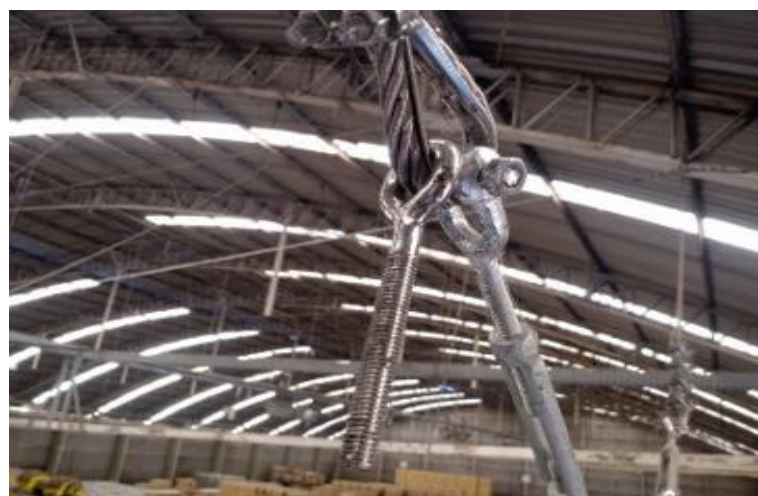
| <div><div><div>GRUPO</div><div></div><div>SINCE 1998 WITH YOU</div></div><div>NORMAS REGULAMENTADORAS</div></div> | | RELATÓRIO DE INSPEÇÃO POR ENSAIO VISUAL | | | | | |
|---|---|---|---|---|---|---|---|
| 10 | CABO DE AÇO | EXTERNA | INSPEÇÃO | Parafuso de acoplamento do cabo de aço 3 (lado esquerdo) com a cabo de sustentação apresenta falta de torque. | Necessário realizar torque no parafuso. | P-1 | |

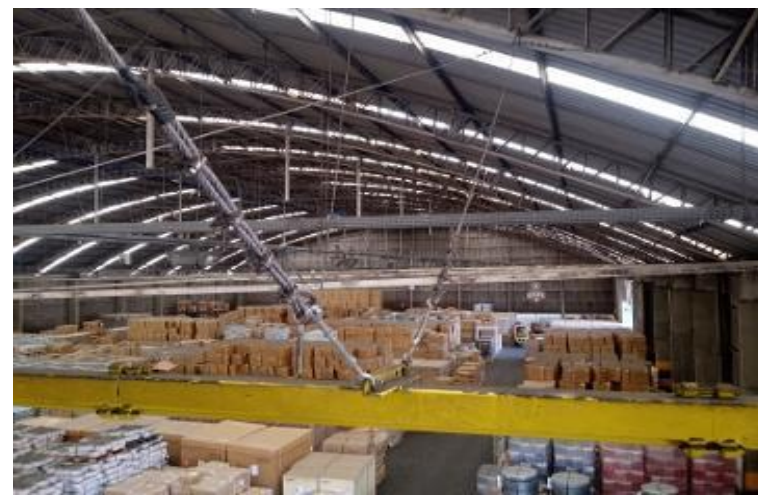
| <div><div><div>GRUPO</div><div></div><div>SINCE 1998 WITH YOU</div></div><div>NORMAS REGULAMENTADORAS</div></div> | | RELATÓRIO DE INSPEÇÃO POR ENSAIO VISUAL | | | | | |
|---|---|---|---|---|---|---|---|
| 11 | CABO DE AÇO | EXTERNA | INSPEÇÃO | Foi observado que os cabos de aço não apresentam lubrificação adequada. | Providenciar a lubrificação periódica no cabo de aço a fim de prolongar a sua vida útil segundo norma N-2161. | P-3 | |

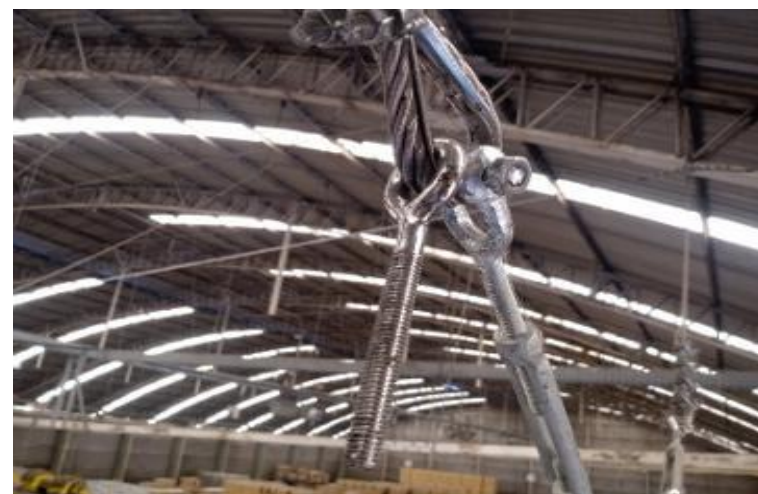
| <div><div><div>GRUPO</div><div></div><div>SINCE 1998 WITH YOU</div></div><div>NORMAS REGULAMENTADORAS</div></div> | | RELATÓRIO DE INSPEÇÃO POR ENSAIO VISUAL | | | | | |
|---|---|---|---|---|---|---|---|
| 12 | CABO DE AÇO | EXTERNA | INSPEÇÃO | Foi evidenciado que a anilha de fixação do cabo de aço e o trilho encontra-se sem torque. | Necessário realizar torque nos parafusos da anilha do cabo. | P-0 | |

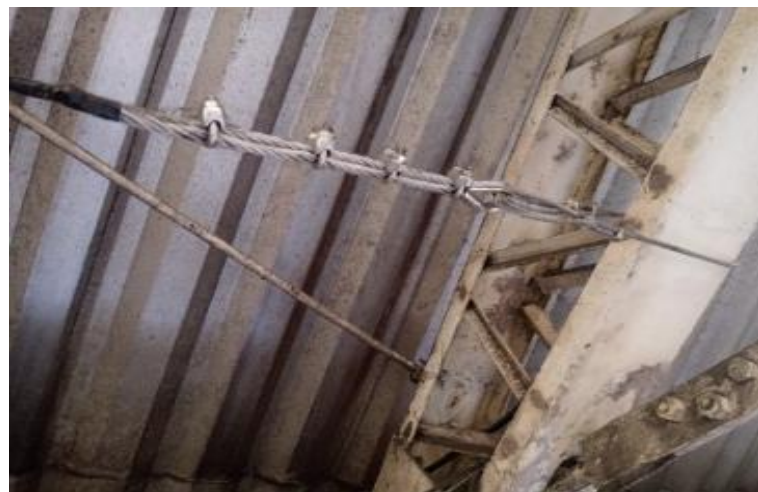
| <div><div><div>GRUPO</div><div></div><div>SINCE 1998 WITH YOU</div></div><div>NORMAS REGULAMENTADORAS</div></div> | | RELATÓRIO DE INSPEÇÃO POR ENSAIO VISUAL | | | | | |
|---|---|---|---|---|---|---|---|
| 13 | CABO DE AÇO | EXTERNA | INSPEÇÃO | Foi observado a presente inspeção que a linha de vida é sustentada por cabos de aço auxiliares. | Necessário realizar inspeção detalhada nestes cabos a fim de garantir a vida útil da linha de vida. | P-0 | |

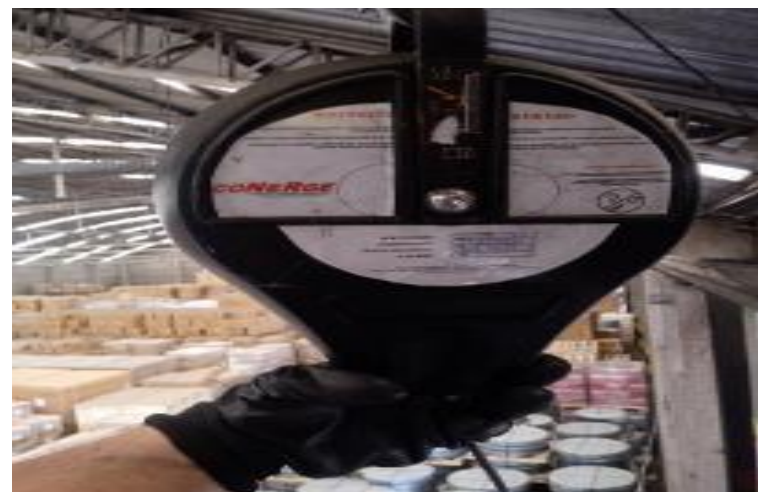
| <div><div><div>GRUPO</div><div></div><div>SINCE 1998 WITH YOU</div></div><div>NORMAS REGULAMENTADORAS</div></div> | | RELATÓRIO DE INSPEÇÃO POR ENSAIO VISUAL | | | | | |
|---|---|---|---|---|---|---|---|
| 14 | TRAVA QUEDAS | EXTERNA | INSPEÇÃO | Foi evidenciado que o Trava quedas da linha de vida encontra-se com a data de última revisão. | NADA CONSTA | - | |

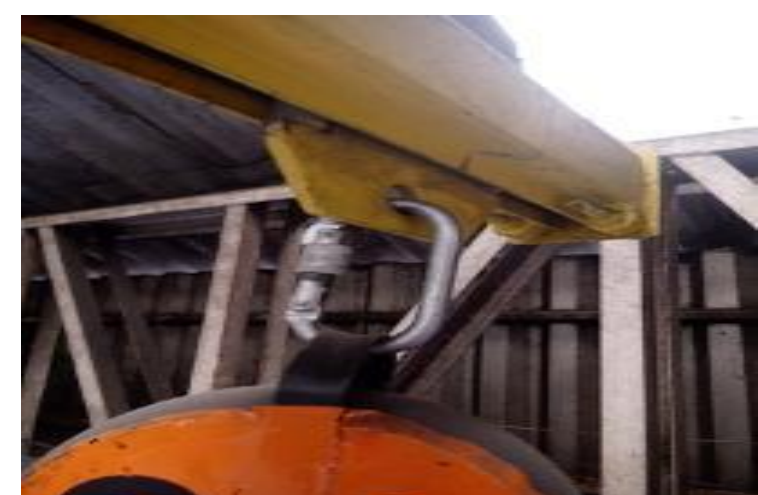
| <div><div><div>GRUPO</div><div></div><div>SINCE 1998 WITH YOU</div></div><div>NORMAS REGULAMENTADORAS</div></div> | | RELATÓRIO DE INSPEÇÃO POR ENSAIO VISUAL | | | | | |
|---|---|---|---|---|---|---|---|
| 15 | TRAVA QUEDAS | EXTERNA | INSPEÇÃO | Foi observado que o mosquetão do Trava quedas encontra-se em bom estado de conservação. | NADA CONSTA | - | |

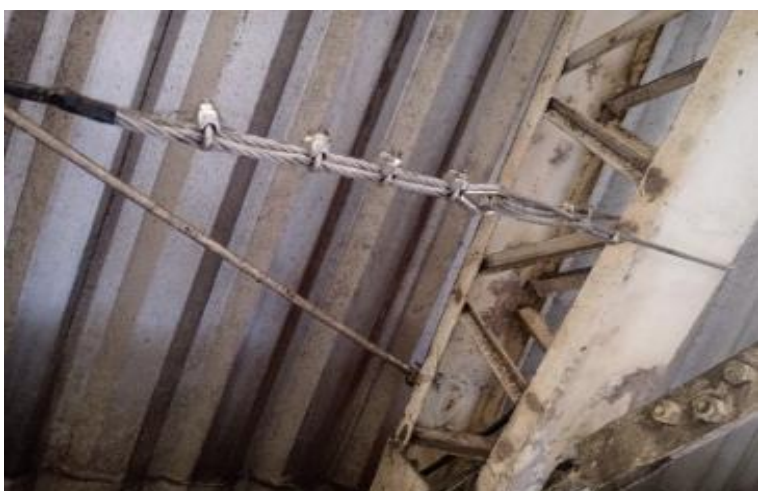
| <div><div><div>GRUPO</div><div></div><div>SINCE 1998 WITH YOU</div></div><div>NORMAS REGULAMENTADORAS</div></div> | | RELATÓRIO DE INSPEÇÃO POR ENSAIO VISUAL | | | | | |
|---|---|---|---|---|---|---|---|
| 16 | VIGA | EXTERNA | INSPEÇÃO | Foi observado que as estruturas de sustentação da linha de vida encontram-se com pontos deformados. | Necessário realizar inspeção estrutural NR-18 no armazém a fim de indentificar as causas destas deformidades. | P-0 | |
