# INSPEÇÃO E ENSAIOS NR-35 EM LINHA DE VIDA

## LOCALFRIO – GUARUJÁ/SP

### Armazém Carga Seca Portão 6 - Externo

**Número do Relatório:**..... : 5197

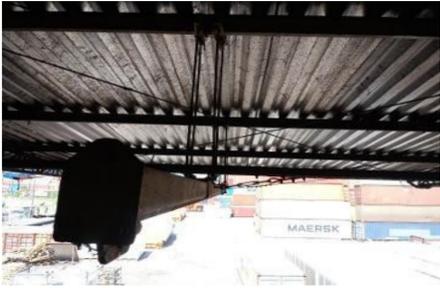
| Nº | LOCAL INSPECIONADO | TIPO DE INSPEÇÃO | ITEM | SITUAÇÃO ENCONTRADA | RECOMENDAÇÃO | PRIORIDADE | FOTO |
|---|---|---|---|---|--|---|---|
| 1 | TRILHO | EXTERNA | INSPEÇÃO | Foi evidenciado que o trilho encontra-se em bom estado de conservação. | NADA CONSTA | - | |

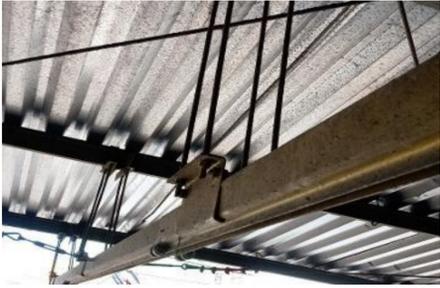
| Nº | LOCAL INSPECIONADO | TIPO DE INSPEÇÃO | ITEM | SITUAÇÃO ENCONTRADA | RECOMENDAÇÃO | PRIORIDADE | FOTO |
|---|---|---|---|---|--|---|---|
| 2 | FIXAÇÃO | EXTERNA | INSPEÇÃO | Foi evidenciado que o elemento de fixação 2 encontra-se em bom estado de conservação. | NADA CONSTA | - | |

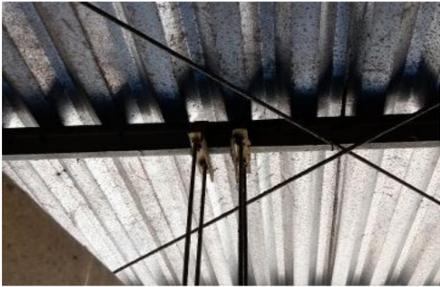
| Nº | LOCAL INSPECIONADO | TIPO DE INSPEÇÃO | ITEM | SITUAÇÃO ENCONTRADA | RECOMENDAÇÃO | PRIORIDADE | FOTO |
|---|---|---|---|---|--|---|---|
| 3 | FIXAÇÃO | EXTERNA | INSPEÇÃO | Foi evidenciado que o elemento de fixação 1 encontra-se em bom estado de conservação. | NADA CONSTA | - | |

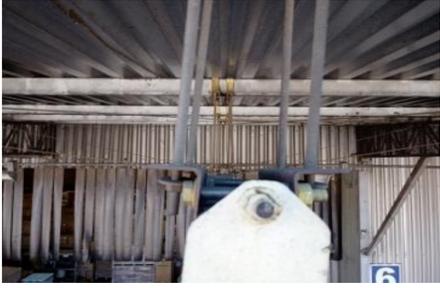
| Nº | LOCAL INSPECIONADO | TIPO DE INSPEÇÃO | ITEM | SITUAÇÃO ENCONTRADA | RECOMENDAÇÃO | PRIORIDADE | FOTO |
|---|---|---|---|---|--|---|---|
| 4 | FIXAÇÃO | EXTERNA | INSPEÇÃO | Foi evidenciado que o elemento de fixação apresenta sem evidencias de torque. | Necessário realizar torque nos parafusos da fixação do trilho. | P-1 | |

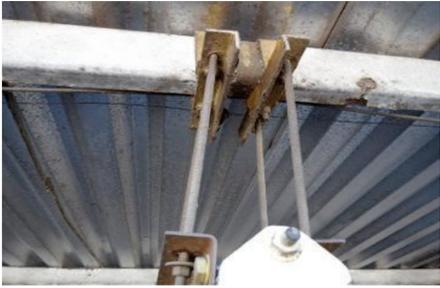
| Nº | LOCAL INSPECIONADO | TIPO DE INSPEÇÃO | ITEM | SITUAÇÃO ENCONTRADA | RECOMENDAÇÃO | PRIORIDADE | FOTO |
|---|---|---|---|---|---|---|---|
| 5 | FIXAÇÃO | EXTERNA | INSPEÇÃO | Foi constatado que a barra roscada apresenta fixação inadequada. | Necessário realizar a fixação adequada do suporte. | P-0 | |

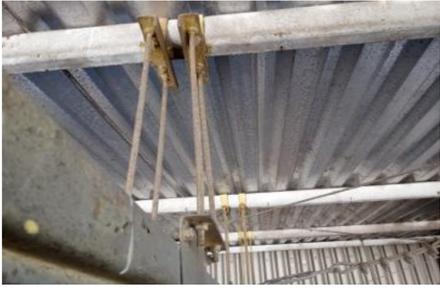
| Nº | LOCAL INSPECIONADO | TIPO DE INSPEÇÃO | ITEM | SITUAÇÃO ENCONTRADA | RECOMENDAÇÃO | PRIORIDADE | FOTO |
|---|---|---|---|---|---|---|---|
| 6 | FIXAÇÃO | EXTERNA | INSPEÇÃO | Foi evidenciado que o elemento de fixação 3 encontra-se em bom estado de conservação. | NADA CONSTA | - | |

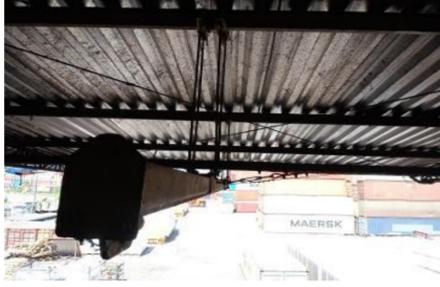
| Nº | LOCAL INSPECIONADO | TIPO DE INSPEÇÃO | ITEM | SITUAÇÃO ENCONTRADA | RECOMENDAÇÃO | PRIORIDADE | FOTO |
|---|---|---|---|---|---|---|---|
| 7 | TROLLEY | EXTERNA | INSPEÇÃO | Foi observado que o trolley do dispositivo encontra-se em bom estado de conservação. | NADA CONSTA | - | |

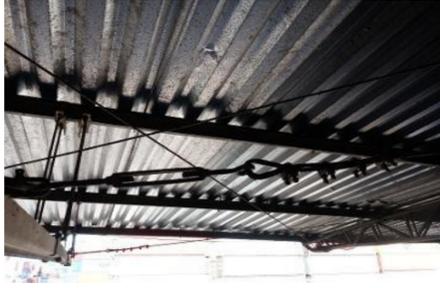
| Nº | LOCAL INSPECIONADO | TIPO DE INSPEÇÃO | ITEM | SITUAÇÃO ENCONTRADA | RECOMENDAÇÃO | PRIORIDADE | FOTO |
|---|---|---|---|---|---|---|---|
| 8 | ESTROPO | EXTERNA | INSPEÇÃO | A fixação da viga que sustenta a linha de vida encontra-se acomodada em cantos vivos e sem o sapatilho. | Necessário substituir o Estropo de cabo de aço por suporte fixo com olhal a fim de eliminar cantos vivos. | P-0 | |

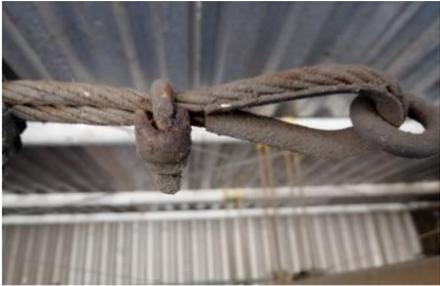
| Nº | LOCAL INSPECIONADO | TIPO DE INSPEÇÃO | ITEM | SITUAÇÃO ENCONTRADA | RECOMENDAÇÃO | PRIORIDADE | FOTO |
|---|---|---|---|--|--|---|---|
| 9 | CABO DE AÇO | EXTERNA | INSPEÇÃO | Foi observado que os grampos do lado esquerdo da linha de vida encontram-se com corrosões. | Necessário providenciar a substituição dos grampos afetados. | P-1 | |

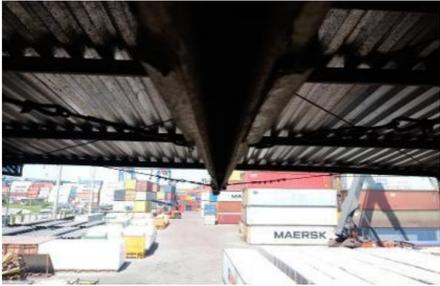
| Nº | LOCAL INSPECIONADO | TIPO DE INSPEÇÃO | ITEM | SITUAÇÃO ENCONTRADA | RECOMENDAÇÃO | PRIORIDADE | FOTO |
|---|---|---|---|--|--|---|---|
| 10 | CABO DE AÇO | EXTERNA | INSPEÇÃO | Foi observado a presença de cabos auxiliares de sustentação dos trilhos. | Necessário realizar inspeção detalhada nos cabos auxiliares. | P-0 | |

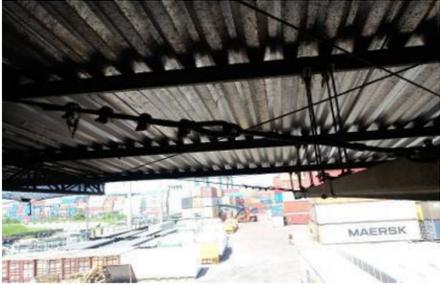
| Nº | LOCAL INSPECIONADO | TIPO DE INSPEÇÃO | ITEM | SITUAÇÃO ENCONTRADA | RECOMENDAÇÃO | PRIORIDADE | FOTO |
|---|---|---|---|--|--|---|---|
| 11 | CABO DE AÇO | REQUISITO LEGAL | 35.1.3 | Foi observado que os cabos de aço não apresentam lubrificação adequada. | Providenciar a lubrificação periódica no cabo de aço a fim de prolongar a sua vida útil. | P-3 | |

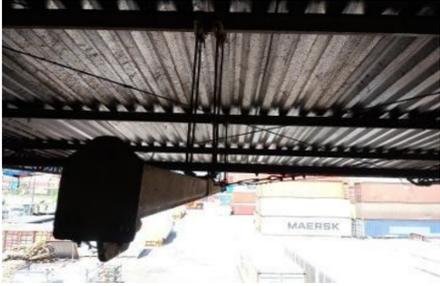
| Nº | LOCAL INSPECIONADO | TIPO DE INSPEÇÃO | ITEM | SITUAÇÃO ENCONTRADA | RECOMENDAÇÃO | PRIORIDADE | FOTO |
|---|---|---|---|--|--|---|---|
| 12 | VIGA | EXTERNA | INSPEÇÃO | Foi observado deformidades nas mãos francesas que sustentam a linha de vida. | Necessário realizar inspeção NR-18 no armazém a fim de garantir confiabilidade nas estruturas de sustentação da linha. | P-0 | |
