INSPEÇÃO E ENSAIOS NR-35 EM LINHA DE VIDA

LOCALFRIO – GUARUJÁ/SP

Armazém Carga Seca Trilho - Portão 6 - Interno

Número do Relatório:..... : 5198

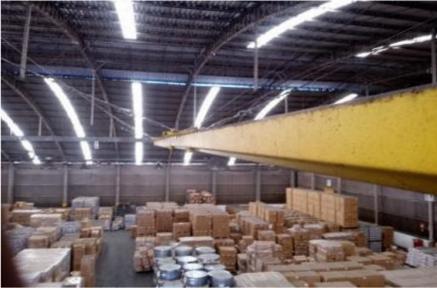
Nº	LOCAL INSPECIONADO	TIPO DE INSPEÇÃO	ITEM	SITUAÇÃO ENCONTRADA	RECOMENDAÇÃO	PRIORIDADE	FOTO
1	TRILHO	EXTERNA	INSPEÇÃO	Foi observado que o trilho apresenta bom estado de conservação.	NADA CONSTA	-

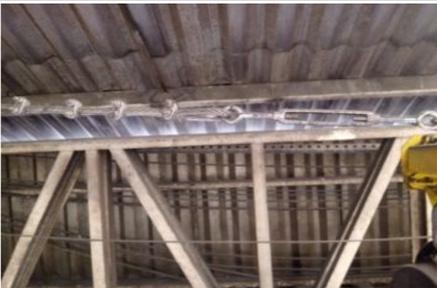
3	ESTROPO	EXTERNA	INSPEÇÃO	A fixação da eslinga que sustenta a linha de vida encontra-se acomodada em cantos vivos e sem o sapatilho.	Necessário substituir eslinga de cabo de aço por suporte fixo com olhal a fim de eliminar cantos vivos.	-

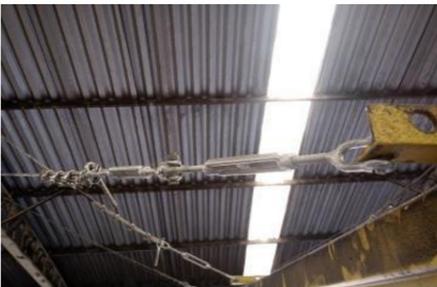
4	CABO DE AÇO	EXTERNA	INSPEÇÃO	Foi observado que os grampos e esticadores do cabo de aço do lado direito encontram-se sem sinais de torque nos parafusos.	Necessário realizar torque nos parafusos da linha de vida	P-0

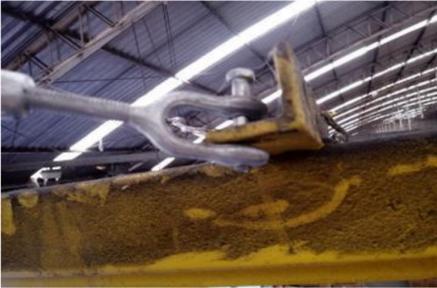
Nº	LOCAL INSPECIONADO	TIPO DE INSPEÇÃO	ITEM	SITUAÇÃO ENCONTRADA	RECOMENDAÇÃO	PRIORIDADE	FOTO
5	CABO DE AÇO	EXTERNA	INSPEÇÃO	Foi observado que as anilhas do cabo de aço encontram-se sem sinais de torque nos parafusos.	Necessário realizar torque nos parafusos da linha de vida	P-0

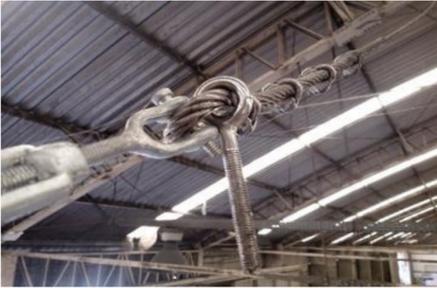
6	CABO DE AÇO	EXTERNA	INSPEÇÃO	Foi observado que o parafuso de junção do esticador com o cabo de aço encontra-se sem porca. (Cabo 4 lado esquerdo)	Necessário instalar a porca no parafuso e aplicar o torque adequado, com fim de garantir segurança no dispositivo.	P-0

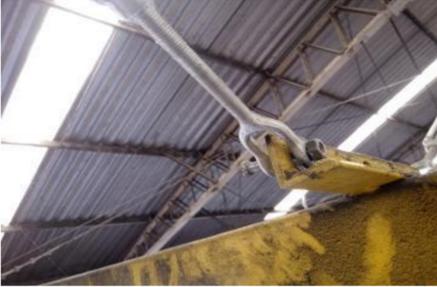
7	CABO DE AÇO	EXTERNA	INSPEÇÃO	Foi observado que o parafuso de junção do esticador com o cabo de aço encontra-se sem porca. (Cabo 4 lado direito)	Necessário instalar a porca no parafuso e aplicar o torque adequado, com fim de garantir segurança no dispositivo.	P-0

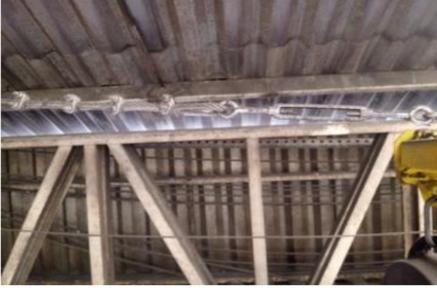
8	CABO DE AÇO	EXTERNA	INSPEÇÃO	Foi observado que os cabos de aço não apresentam lubrificação adequada.	Providenciar a lubrificação periódica no cabo de aço a fim de prolongar a sua vida útil segundo norma N-2161.	P-3

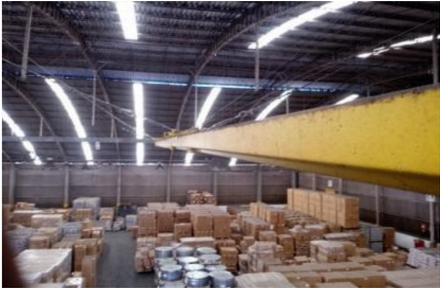
Nº	LOCAL INSPECIONADO	TIPO DE INSPEÇÃO	ITEM	SITUAÇÃO ENCONTRADA	RECOMENDAÇÃO	PRIORIDADE	FOTO
9	CABO DE AÇO	EXTERNA	INSPEÇÃO	Foi evidenciado a presença de estaiamentos por cabo de aço como sustentação da linha de vida.	Necessário providenciar inspeção detalhada nestes cabos a fim de garantir maior segurança na linha de vida.	P-0

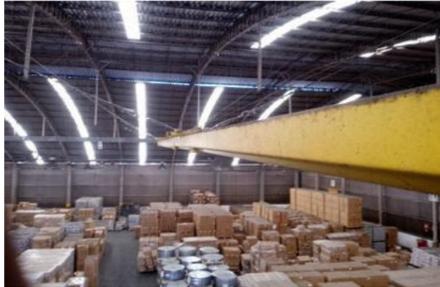
11	VIGA	EXTERNA	INSPEÇÃO	Foram observados esforços excessivos nos elementos estruturais que sustentam os dispositivos de ancoragem.	Realizar inspeção estrutural NR-18 em todo armazém, a fim de identificar as causas destas deformidades.	P-0
