## INSPEÇÃO E ENSAIOS NR-35 EM LINHA DE VIDA

### LOCALFRIO – GUARUJÁ/SP

#### Armazém Químico 02 Trilho - Portão 8 - Externo

**Número do Relatório:**.....: 5214

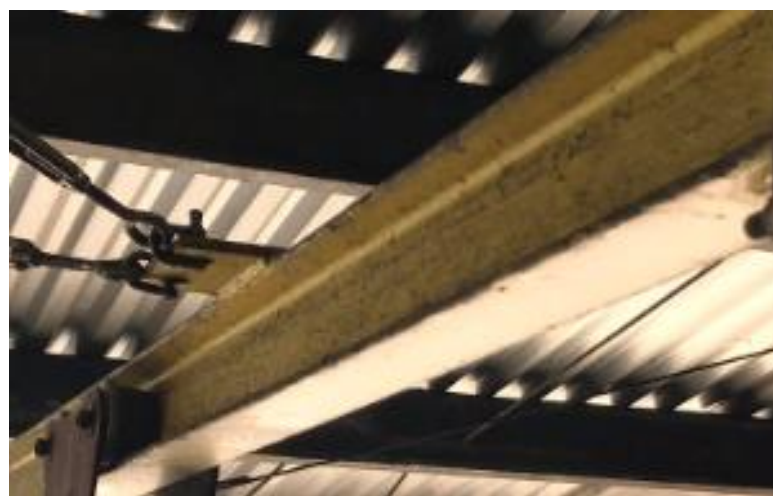
| Nº | LOCAL INSPECIONADO | TIPO DE INSPEÇÃO | ITEM | SITUAÇÃO ENCONTRADA | RECOMENDAÇÃO | PRIORIDADE | FOTO |
|---|---|---|---|---|---|---|---|
| 1 | TRILHO | EXTERNA | INSPEÇÃO | Trilho de sustentação da linha de vida encontra-se em boas condições. | NADA CONSTA | - | |

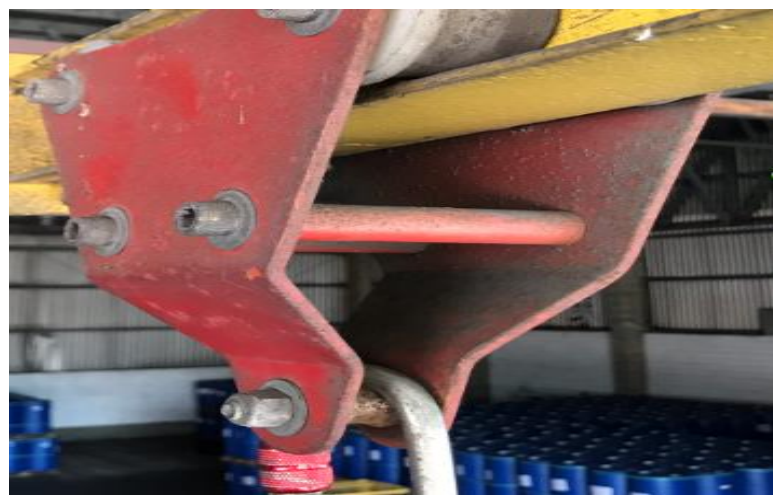
| Nº | LOCAL INSPECIONADO | TIPO DE INSPEÇÃO | ITEM | SITUAÇÃO ENCONTRADA | RECOMENDAÇÃO | PRIORIDADE | FOTO |
|---|---|---|---|---|---|---|---|
| 2 | TROLLEY | EXTERNA | INSPEÇÃO | Trolley do trilho de sustentação encontra-se em boas condições | NADA CONSTA | - | |

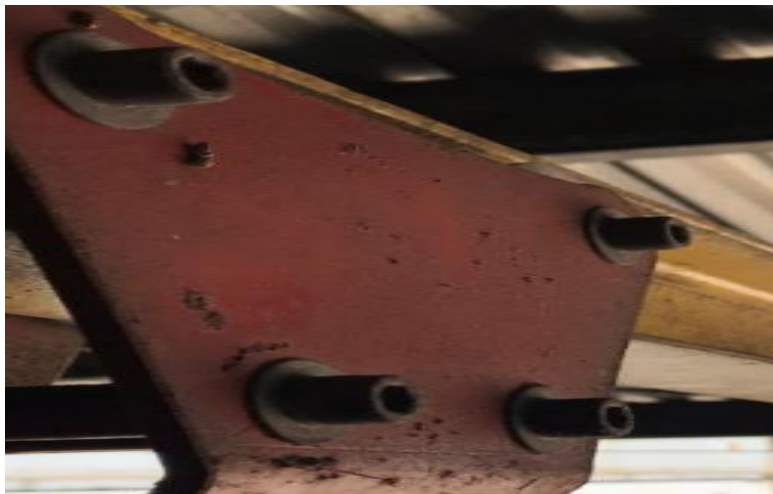
| Nº | LOCAL INSPECIONADO | TIPO DE INSPEÇÃO | ITEM | SITUAÇÃO ENCONTRADA | RECOMENDAÇÃO | PRIORIDADE | FOTO |
|---|---|---|---|---|---|---|---|
| 3 | TROLLEY | EXTERNA | INSPEÇÃO | Foi verificado que os parafusos do trolley encontram-se sem evidencias de torque. | Necessário realizar torque nos parafusos do trolley. | P-1 | |

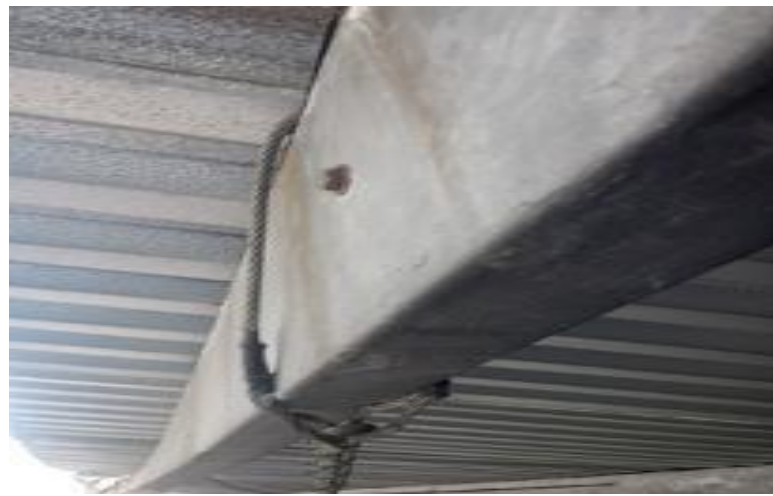
| Nº | LOCAL INSPECIONADO | TIPO DE INSPEÇÃO | ITEM | SITUAÇÃO ENCONTRADA | RECOMENDAÇÃO | PRIORIDADE | FOTO |
|---|---|---|---|---|---|---|---|
| 4 | VIGA | EXTERNA | INSPEÇÃO | Foi evidenciado que a viga de sustentação encontra-se com torção da ponta da cobertura. | Necessário realizar reparo ou substituição da viga de sustentação da ponta da cobertura que encontra-se com torção. | P-0 | |

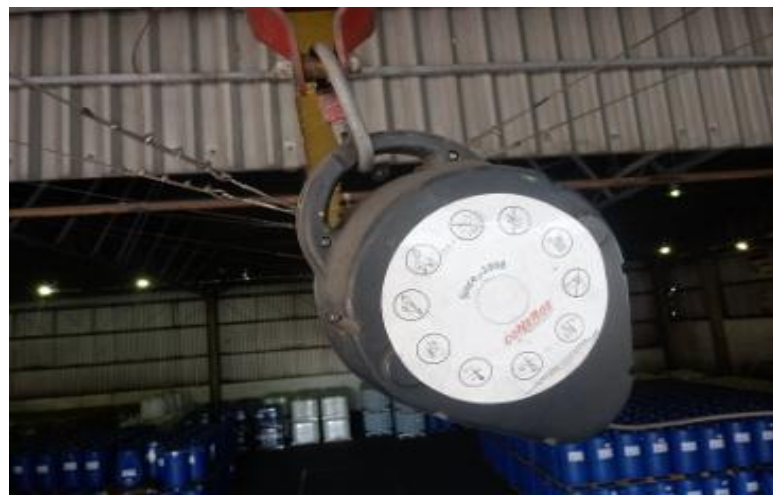
| <div><div><div>GRUPO</div><div></div><div>SINCE 1998 WITH YOU</div></div><div>NORMAS REGULAMENTADORAS</div></div> | | RELATÓRIO DE INSPEÇÃO POR ENSAIO VISUAL | | | | | |
|---|---|---|---|---|---|---|---|
| 5 | TRAVA QUEDAS | EXTERNA | INSPEÇÃO | Foi evidenciado que o trava quedas possui última data de revisão. | NADA CONSTA | - | |

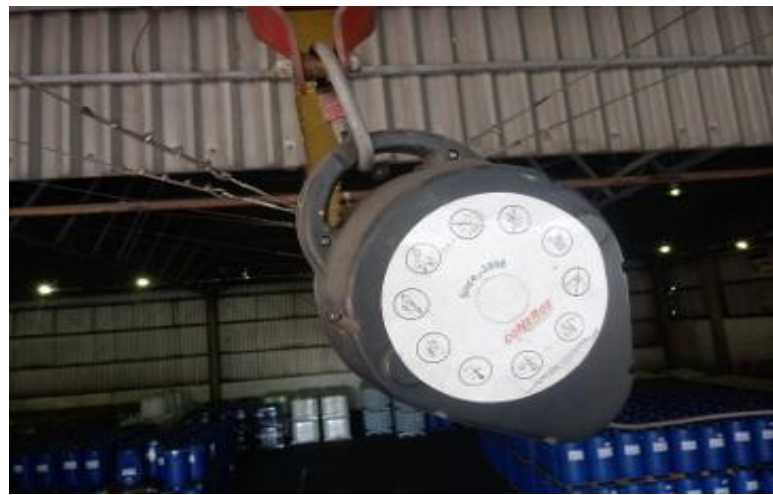
| <div><div><div>GRUPO</div><div></div><div>SINCE 1998 WITH YOU</div></div><div>NORMAS REGULAMENTADORAS</div></div> | | RELATÓRIO DE INSPEÇÃO POR ENSAIO VISUAL | | | | | |
|---|---|---|---|---|---|---|---|
| 6 | TRAVA QUEDAS | EXTERNA | INSPEÇÃO | Foi evidenciado que o trava quedas encontra-se em bom estado de conservação. | NADA CONSTA | - | |

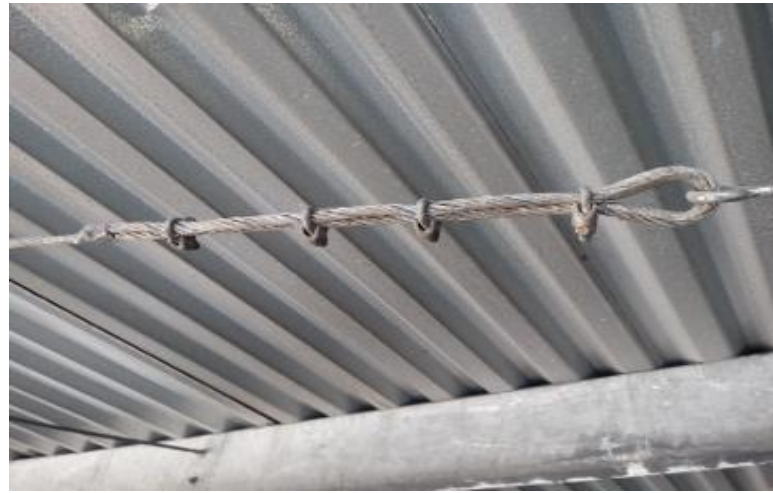
| <div><div><div>GRUPO</div><div></div><div>SINCE 1998 WITH YOU</div></div><div>NORMAS REGULAMENTADORAS</div></div> | | RELATÓRIO DE INSPEÇÃO POR ENSAIO VISUAL | | | | | |
|---|---|---|---|---|---|---|---|
| 7 | ESTROPO | EXTERNA | INSPEÇÃO | Cabos de aço de sustentação do trilho encontram-se em bom estado de conservação. | NADA CONSTA | - | |

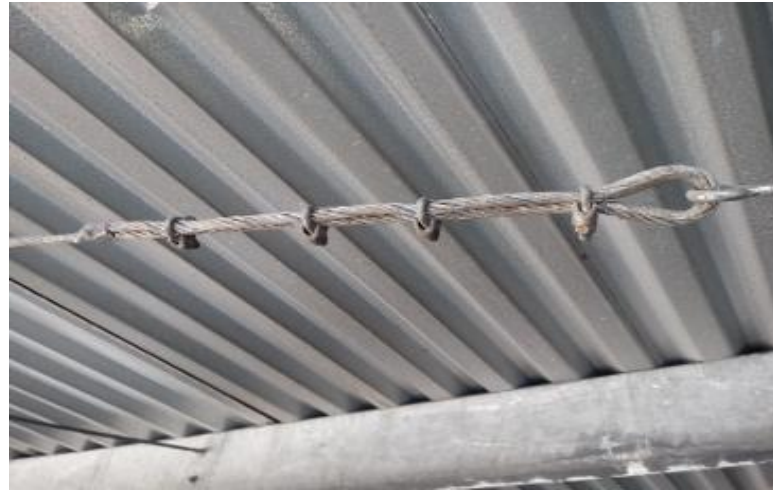
| <div><div><div>GRUPO</div><div></div><div>SINCE 1998 WITH YOU</div></div><div>NORMAS REGULAMENTADORAS</div></div> | | RELATÓRIO DE INSPEÇÃO POR ENSAIO VISUAL | | | | | |
|---|---|---|---|---|---|---|---|
| 8 | ESTROPO | REQUISITO LEGAL | 35.1.3 | Foi observado que os cabos de aço não apresentam lubrificação adequada. | Providenciar a lubrificação periódica no cabo de aço a fim de prolongar a sua vida útil. | P-3 | |

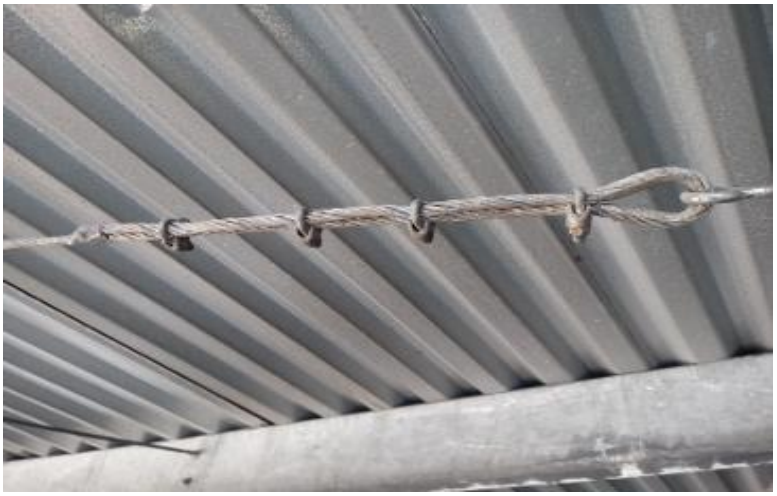
| <div><div>GRUPO</div><div></div><div>SINCE 1998 WITH YOU</div></div> <div>NORMAS REGULAMENTADORAS</div> | | RELATÓRIO DE INSPEÇÃO POR ENSAIO VISUAL | | | | | |
|---|---|---|---|---|---|---|---|
| 9 | CABO DE AÇO | EXTERNA | INSPEÇÃO | Foi evidenciado a presença de estaiamentos por cabo de aço como sustentação da linha de vida. | Necessário providenciar inspeção detalhada nestes cabos a fim de garantir maior segurança na linha de vida. | P-0 | |

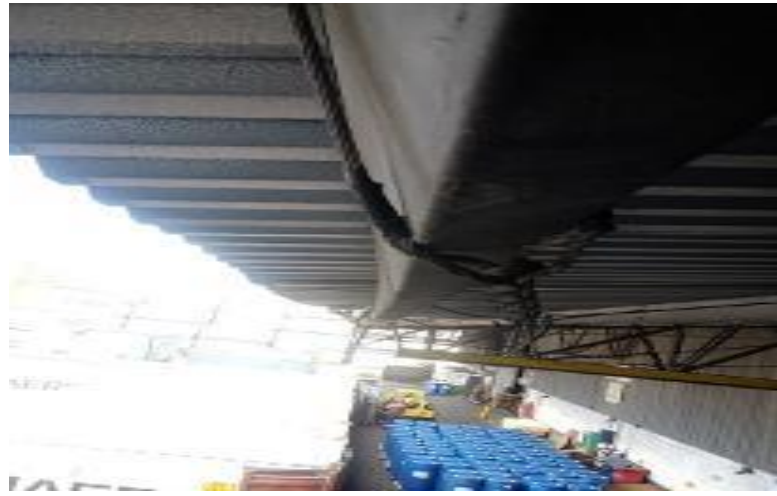
| <div><div>GRUPO</div><div></div><div>SINCE 1998 WITH YOU</div></div> <div>NORMAS REGULAMENTADORAS</div> | | RELATÓRIO DE INSPEÇÃO POR ENSAIO VISUAL | | | | | |
|---|---|---|---|---|---|---|---|
| 10 | VIGA | EXTERNA | INSPEÇÃO | Foram observados esforços excessivos nos elementos estruturais que sustentam os dispositivos de ancoragem. | Realizar inspeção estrutural NR-18 em todo armazém, a fim de indentificar as causas destas deformidades. | P-0 | |
