# INSPEÇÃO E ENSAIOS NR-35 EM LINHA DE VIDA

## LOCALFRIO – GUARUJÁ/SP

### Armazém Químico 02 Trilho - Portão 9 - Interno

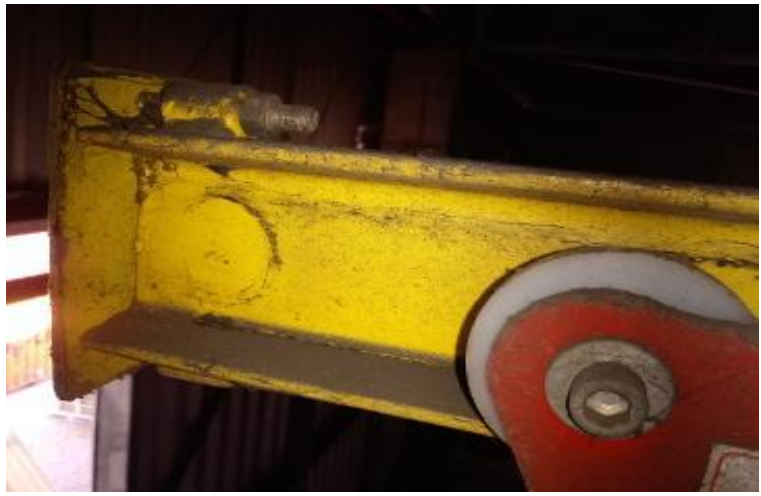
| <div><div><div>GRUPO</div><div>SINCE 1998 WITH YOU</div></div><div>CONERGE</div><div>NORMAS REGULAMENTADORAS</div></div> | | RELATÓRIO DE INSPEÇÃO POR ENSAIO VISUAL | | | | | <div></div> |
|---|---|---|---|---|---|---|---|
| 1 | TRILHO | EXTERNA | INSPEÇÃO | Foi evidenciado que o parafuso do batente do trilho (lado porta) encontra-se sem evidencias de torque. | Necessário adequar o equipamento aplicando o torque necessário a fim de garantir maior segurança. | P-1 | |

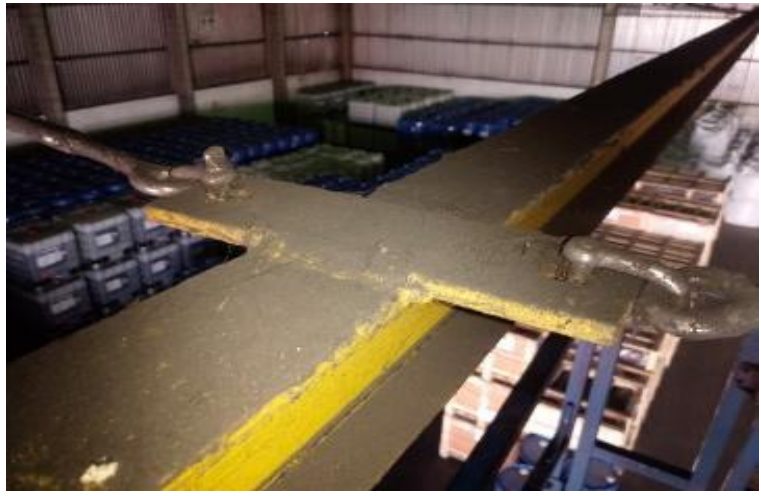
| <div><div><div>GRUPO</div><div>SINCE 1998 WITH YOU</div></div><div>CONERGE</div><div>NORMAS REGULAMENTADORAS</div></div> | | RELATÓRIO DE INSPEÇÃO POR ENSAIO VISUAL | | | | | <div></div> |
|---|---|---|---|---|---|---|---|
| 2 | FIXAÇÃO | EXTERNA | INSPEÇÃO | Foi observado que os olhais e soldas da chapa de ancoragem 2 do trilho e os cabos encontram-se em bom estado de conservação. | NADA CONSTA | - | |

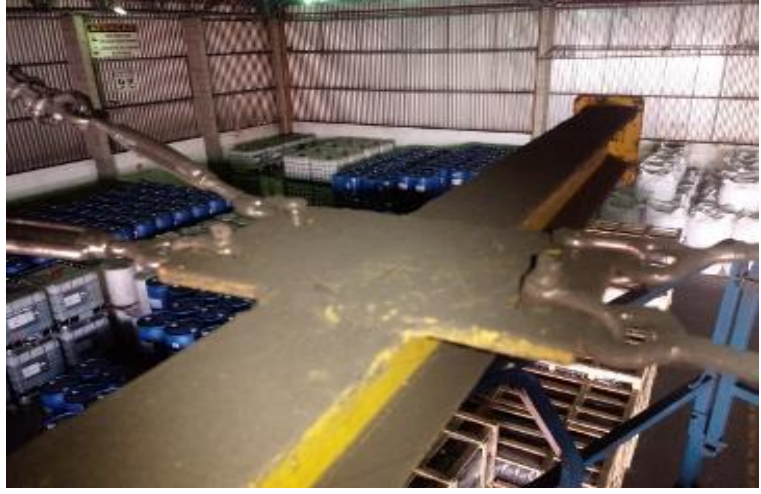
| <div><div><div>GRUPO</div><div>SINCE 1998 WITH YOU</div></div><div>CONERGE</div><div>NORMAS REGULAMENTADORAS</div></div> | | RELATÓRIO DE INSPEÇÃO POR ENSAIO VISUAL | | | | | <div></div> |
|---|---|---|---|---|---|---|---|
| 3 | FIXAÇÃO | EXTERNA | INSPEÇÃO | Foi observado que os olhais e soldas da chapa de ancoragem 3 do trilho e os cabos encontram-se em bom estado de conservação. | NADA CONSTA | - | |

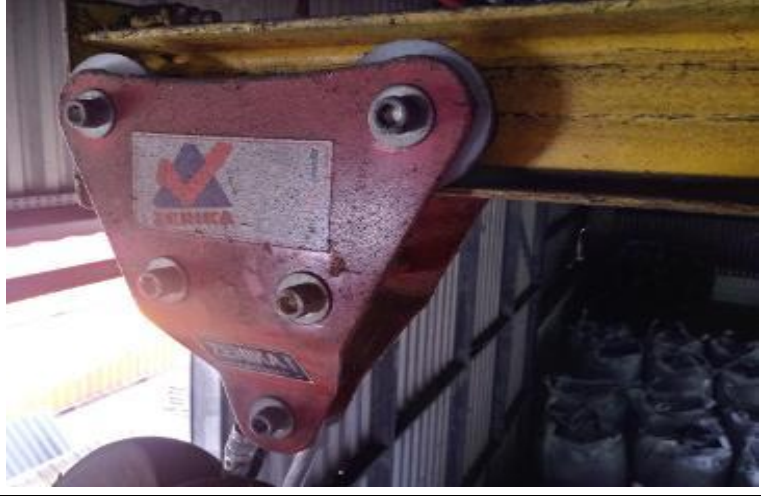
| <div><div><div>GRUPO</div><div>SINCE 1998 WITH YOU</div></div><div>CONERGE</div><div>NORMAS REGULAMENTADORAS</div></div> | | RELATÓRIO DE INSPEÇÃO POR ENSAIO VISUAL | | | | | <div></div> |
|---|---|---|---|---|---|---|---|
| 4 | TROLLEY | EXTERNA | INSPEÇÃO | Foi observado que o trolley do equipamento encontra-se em bom estado de conservação. | NADA CONSTA | - | |

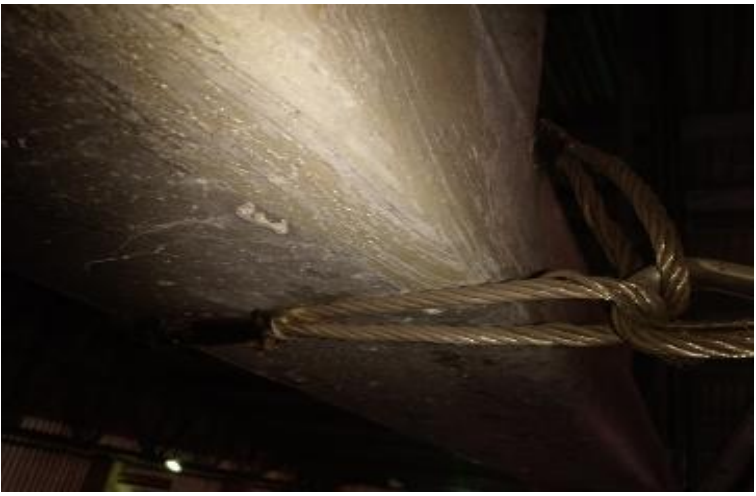
| <div><div>GRUPO</div><div><div>SINCE 1998 WITH YOU</div></div><div>NORMAS REGULAMENTADORAS</div></div> | | RELATÓRIO DE INSPEÇÃO POR ENSAIO VISUAL | | | | | |
|---|---|---|---|---|---|---|---|
| 5 | VIGA | EXTERNA | INSPEÇÃO | Foram observados esforços excessivos nos elementos estruturais que sustentam os dispositivos de ancoragem. | Realizar inspeção estrutural NR-18 em todo armazém, a fim de identificar as causas destas deformidades. | P-0 | |

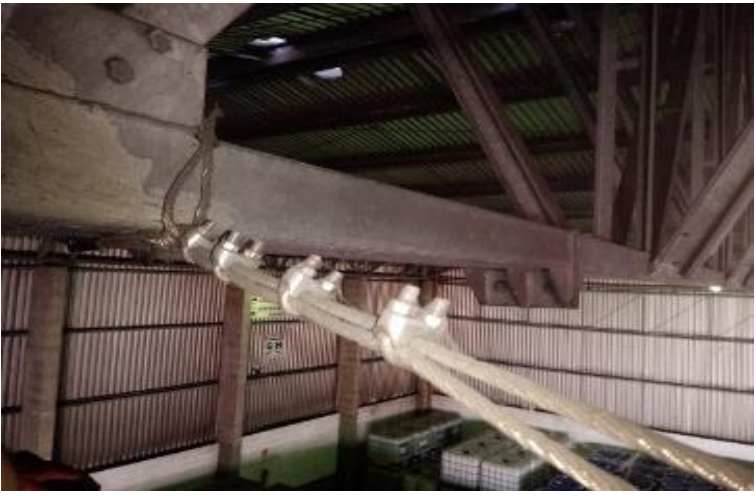
| <div><div>GRUPO</div><div><div>SINCE 1998 WITH YOU</div></div><div>NORMAS REGULAMENTADORAS</div></div> | | RELATÓRIO DE INSPEÇÃO POR ENSAIO VISUAL | | | | | |
|---|---|---|---|---|---|---|---|
| 6 | ESTROPO | EXTERNA | INSPEÇÃO | A fixação do estropo que sustenta a linha de vida encontra-se acomodada em cantos vivos e sem o sapatilho. | Necessário substituir estropos dos cabos de aço por suporte fixo com olhal a fim de eliminar cantos vivos | P-0 | |

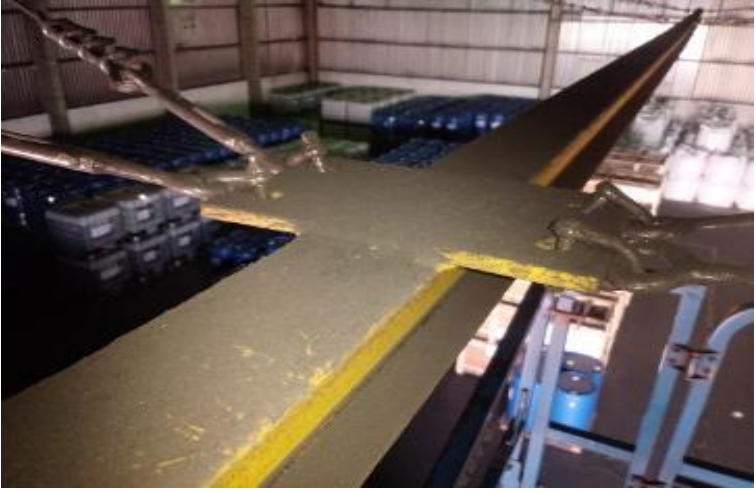
| <div><div>GRUPO</div><div><div>SINCE 1998 WITH YOU</div></div><div>NORMAS REGULAMENTADORAS</div></div> | | RELATÓRIO DE INSPEÇÃO POR ENSAIO VISUAL | | | | | |
|---|---|---|---|---|---|---|---|
| 7 | CABO DE AÇO | EXTERNA | INSPEÇÃO | Foi observado a presença de cabos auxiliares de sustentação dos trilhos. | Necessário realizar inspeção detalhada nos cabos auxiliares. | P-0 | |

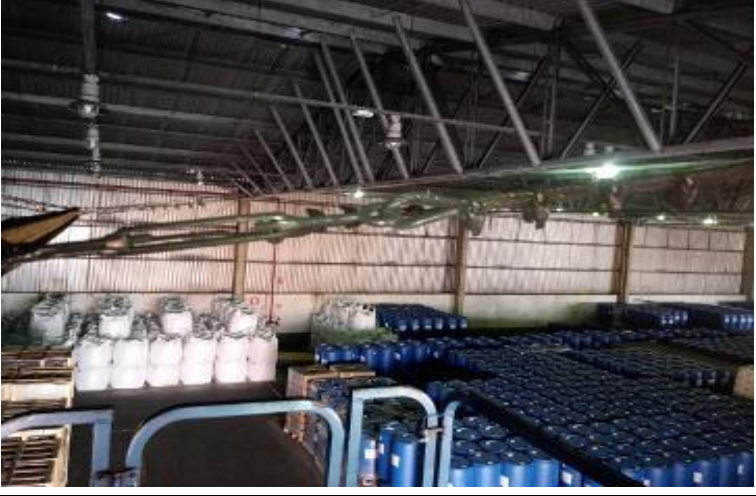
| <div><div>GRUPO</div><div><div>SINCE 1998 WITH YOU</div></div><div>NORMAS REGULAMENTADORAS</div></div> | | RELATÓRIO DE INSPEÇÃO POR ENSAIO VISUAL | | | | | |
|---|---|---|---|---|---|---|---|
| 8 | CABO DE AÇO | EXTERNA | INSPEÇÃO | Foi evidenciado que os cabos de aço do dispositivo encontram-se com falta de lubrificação | Necessário realizar a aplicação do lubrificante nos cabos a fim de prolongar sua vida útil. | P-3 | |

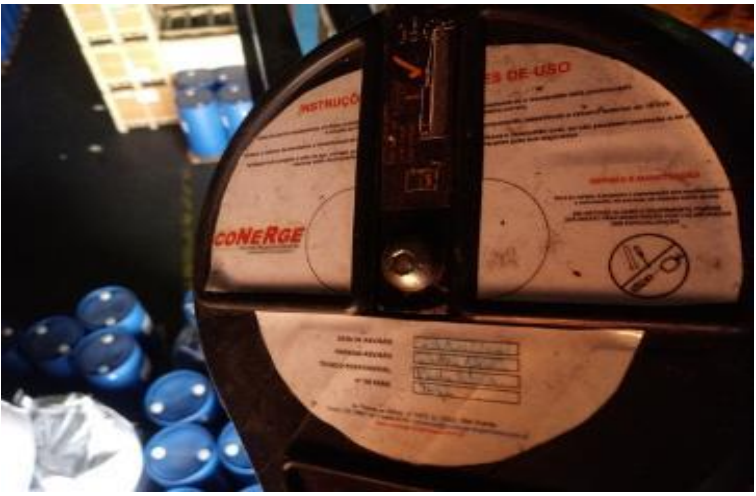
| <div><div>GRUPO</div><div></div><div>SINCE 1998 WITH YOU</div></div> <div>NORMAS REGULAMENTADORAS</div> | | RELATÓRIO DE INSPEÇÃO POR ENSAIO VISUAL | | | | | |
|---|---|---|---|---|---|---|---|
| 9 | TRAVA QUEDAS | EXTERNA | INSPEÇÃO | Foi observado que no trava quedas encontra-se a data de próxima inspeção. | NADA CONSTA | - | |
