# INSPEÇÃO E ENSAIOS NR-35 EM LINHA DE VIDA

## LOCALFRIO – GUARUJÁ/SP

### Armazém Químico 02 Telhado - Linha de Vida A

Executar Inspeções e Laudo no Telhado Linha de Vida A, localizada no Armazém Químico 02 para fins de certificação das atuais condições de segurança.

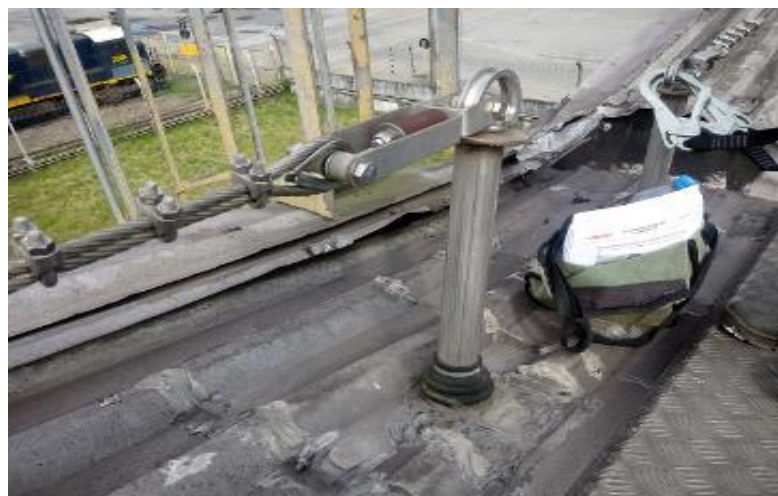
| <div><div><div>GRUPO</div><div></div><div>SINCE 1998 WITH YOU</div></div><div>NORMAS REGULAMENTADORAS</div></div> | | RELATÓRIO DE INSPEÇÃO POR ENSAIO VISUAL | | | | | |
|---|---|---|---|---|---|---|---|
| 1 | LADO ESCADA MARINHEIRO | EXTERNA | INSPEÇÃO | Foi evidenciado que o pilarete lado escada marinho encontra-se em bom estado de conservação | NADA CONSTA | - | |

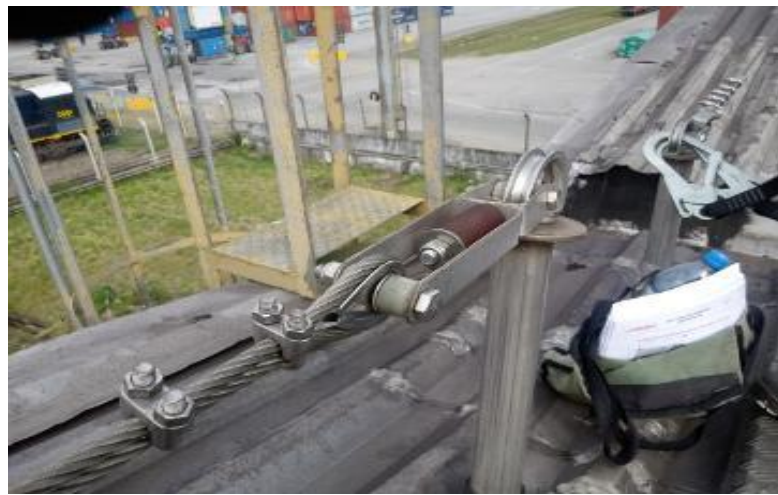
| <div><div><div>GRUPO</div><div></div><div>SINCE 1998 WITH YOU</div></div><div>NORMAS REGULAMENTADORAS</div></div> | | RELATÓRIO DE INSPEÇÃO POR ENSAIO VISUAL | | | | | |
|---|---|---|---|---|---|---|---|
| 2 | LADO ESCADA MARINHEIRO | EXTERNA | INSPEÇÃO | Foi evidenciado que o absorvedor de energia lado escada marinho encontra-se em bom estado de conservação. | NADA CONSTA | - | |

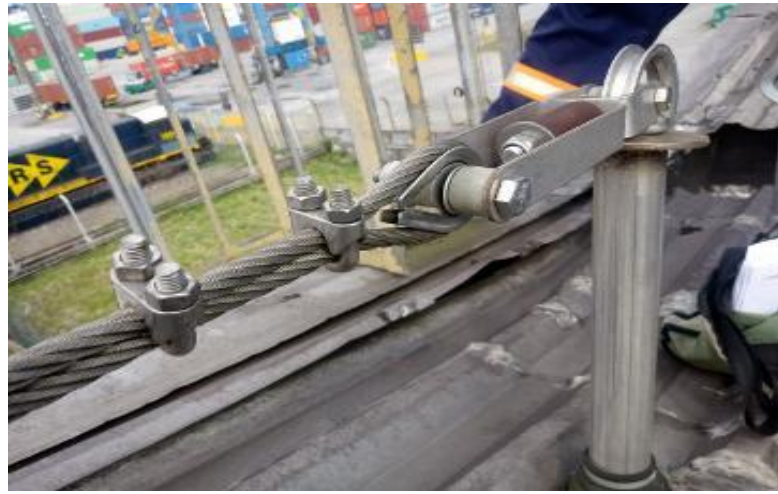
| <div><div><div>GRUPO</div><div></div><div>SINCE 1998 WITH YOU</div></div><div>NORMAS REGULAMENTADORAS</div></div> | | RELATÓRIO DE INSPEÇÃO POR ENSAIO VISUAL | | | | | |
|---|---|---|---|---|---|---|---|
| 3 | LADO ESCADA MARINHEIRO | EXTERNA | INSPEÇÃO | Foi evidenciado que o sapatilho lado escada marinho encontra-se em bom estado de conservação. | NADA CONSTA | - | |

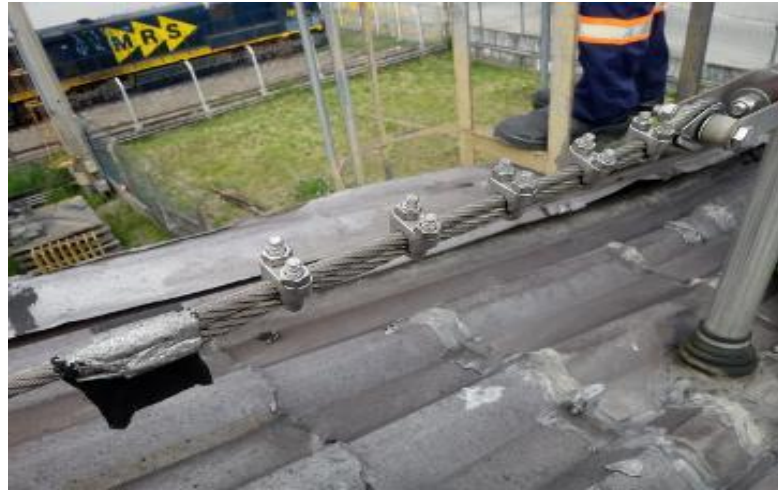
| <div><div><div>GRUPO</div><div></div><div>SINCE 1998 WITH YOU</div></div><div>NORMAS REGULAMENTADORAS</div></div> | | RELATÓRIO DE INSPEÇÃO POR ENSAIO VISUAL | | | | | |
|---|---|---|---|---|---|---|---|
| 4 | LADO ESCADA MARINHEIRO | EXTERNA | INSPEÇÃO | Foi evidenciado que os grampos lado escada marinho encontra-se em bom estado de conservação. | NADA CONSTA | - | |

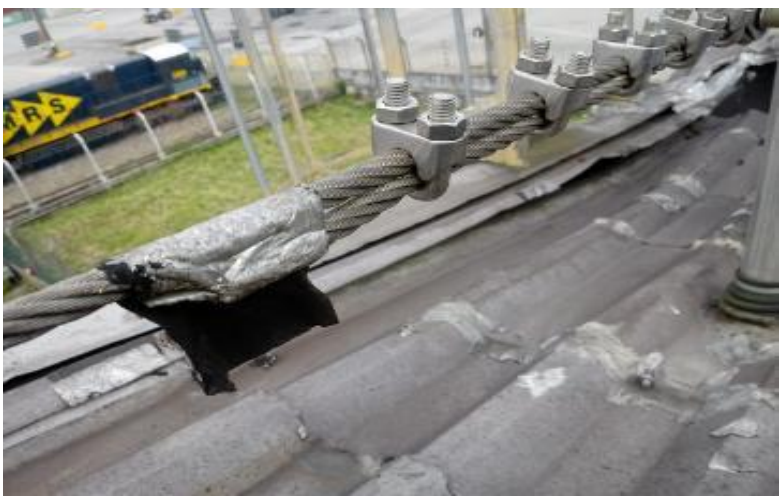
| | | | | | | | LEGENDA DE PRIORIDADE: |
|---|---|---|---|---|---|---|---|
| 5 | LADO ESCADA MARINHEIRO | EXTERNA | INSPEÇÃO | Foi evidenciado que a perna morta lado escada marinheiro encontra-se com comprimento inadequado. | Necessária adequar comprimento da perna morta do cabo de aço. | P-3 | |

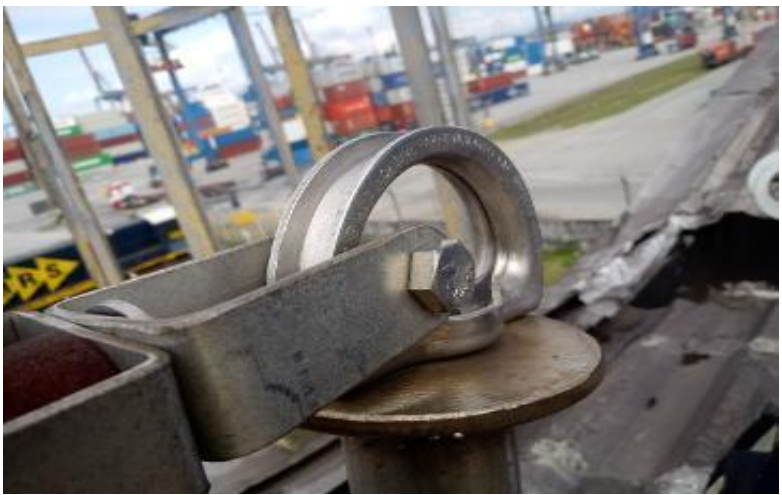
| | | | | | | | LEGENDA DE PRIORIDADE: |
|---|---|---|---|---|---|---|---|
| 6 | LADO ESCADA MARINHEIRO | EXTERNA | INSPEÇÃO | Foi evidenciado que o olhal lado escada marinheiro encontra-se em bom estado de conservação. | NADA CONSTA | - | |

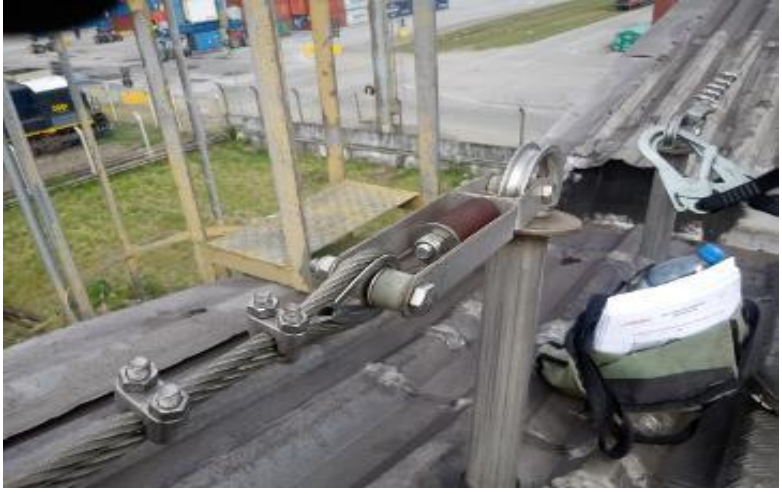
| | | | | | | | LEGENDA DE PRIORIDADE: |
|---|---|---|---|---|---|---|---|
| 7 | LADO ESCADA MARINHEIRO | EXTERNA | INSPEÇÃO | Foi evidenciado que o cabo lado escada marinheiro encontra-se sem esticador. | Necessário providenciar a instalação do esticador para ajuste do tensionamento da linha de vida. | P-1 | |

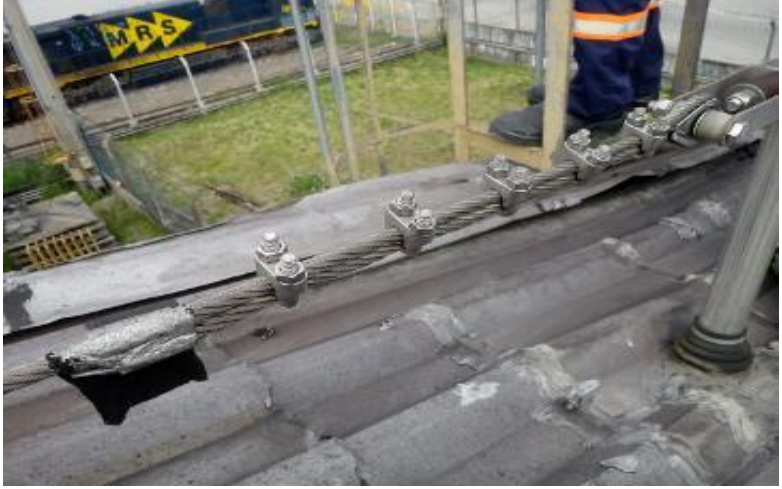
| | | | | | | | LEGENDA DE PRIORIDADE: |
|---|---|---|---|---|---|---|---|
| 8 | LADO ESCADA MARINHEIRO | EXTERNA | INSPEÇÃO | Foi evidenciado que o cabo lado escada marinheiro sem indicador encontra-se sem indicador de tensão. | Necessário instalar indicador de tensão na linha de vida. | P-0 | |

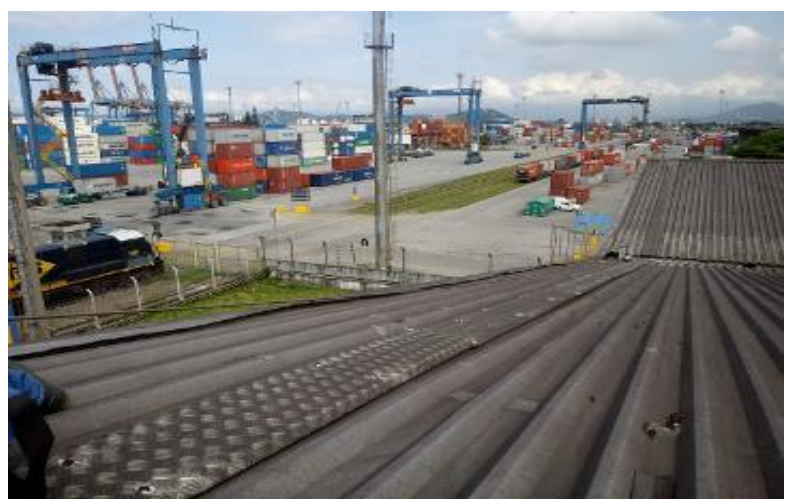
| Nº | LOCAL INSPECIONADO | TIPO DE INSPEÇÃO | ITEM | SITUAÇÃO ENCONTRADA | RECOMENDAÇÃO | PRIORIDADE | FOTO |
|---|---|---|---|---|---|---|---|
| 9 | AMBOS OS LADOS | EXTERNA | INSPEÇÃO | Foi evidenciado que a linha de vida encontra-se sem a tensão correta. | Necessário providenciar o ajuste do tensionamento correto da linha de vida. | P-1 | |

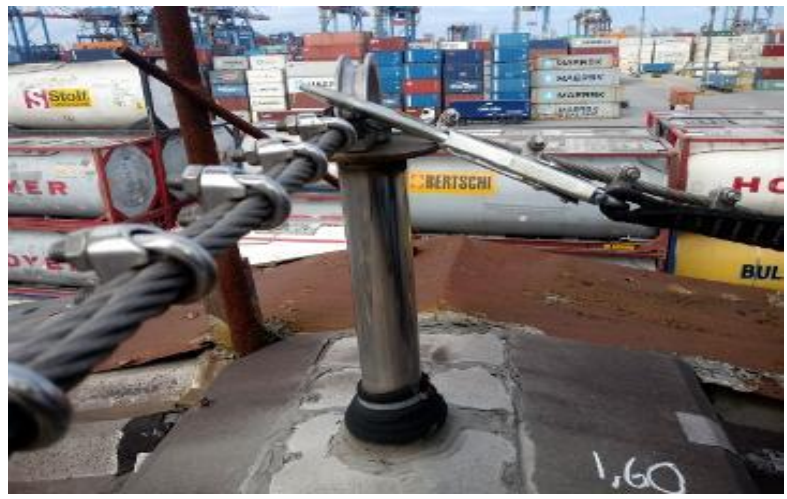
| Nº | LOCAL INSPECIONADO | TIPO DE INSPEÇÃO | ITEM | SITUAÇÃO ENCONTRADA | RECOMENDAÇÃO | PRIORIDADE | FOTO |
|---|---|---|---|---|---|---|---|
| 10 | LADO BIRUTA | EXTERNA | INSPEÇÃO | Foi evidenciado que o pilarete lado biruta encontra-se em bom estado de conservação. | NADA CONSTA | - | |

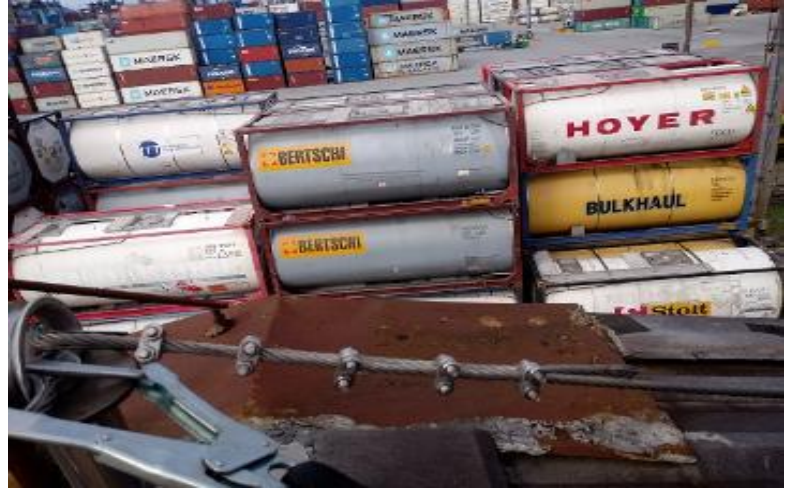
| Nº | LOCAL INSPECIONADO | TIPO DE INSPEÇÃO | ITEM | SITUAÇÃO ENCONTRADA | RECOMENDAÇÃO | PRIORIDADE | FOTO |
|---|---|---|---|---|---|---|---|
| 11 | LADO BIRUTA | EXTERNA | INSPEÇÃO | Foi evidenciado que os grampos lado biruta encontra-se em bom estado de conservação. | NADA CONSTA | - | |

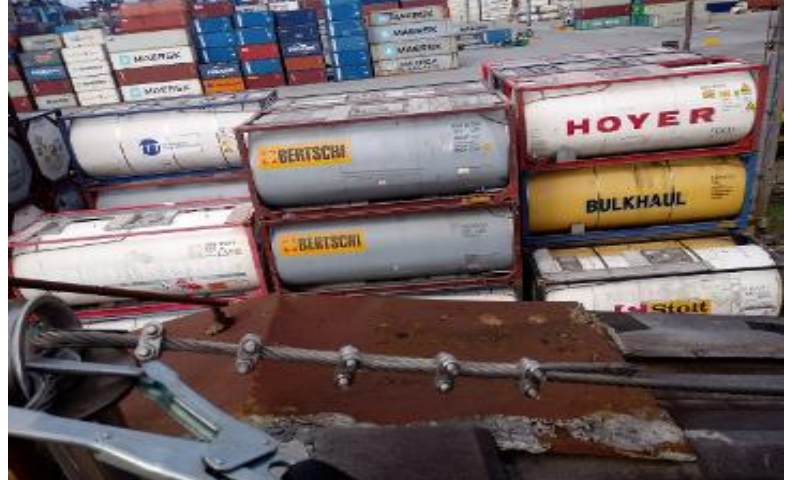
| Nº | LOCAL INSPECIONADO | TIPO DE INSPEÇÃO | ITEM | SITUAÇÃO ENCONTRADA | RECOMENDAÇÃO | PRIORIDADE | FOTO |
|---|---|---|---|---|---|---|---|
| 12 | LADO BIRUTA | EXTERNA | INSPEÇÃO | Foi evidenciado que a perna morta lado biruta encontra-se com comprimento inadequado. | Necessária adequar comprimento da perna morta do cabo de aço. | P-3 | |

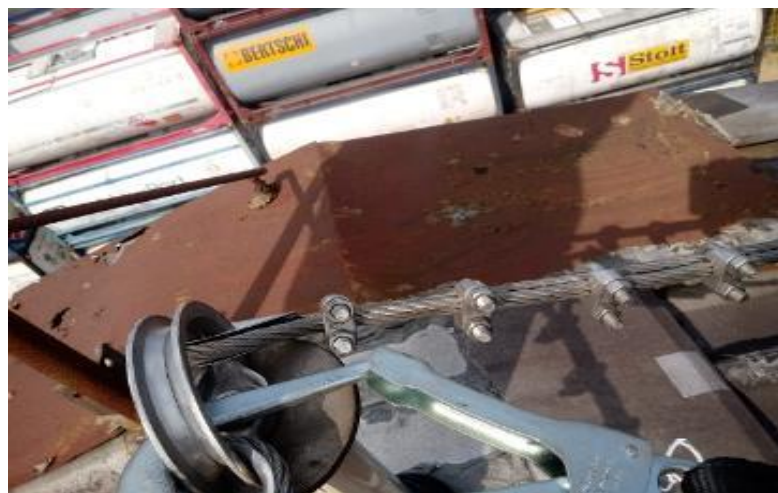
| Nº | LOCAL INSPECIONADO | TIPO DE INSPEÇÃO | ITEM | SITUAÇÃO ENCONTRADA | RECOMENDAÇÃO | PRIORIDADE | FOTO |
|---|---|---|---|---|---|---|---|
| 13 | LADO BIRUTA | EXTERNA | INSPEÇÃO | Foi evidenciado que o sapatilho lado biruta encontra-se o em bom estado de conservação. | NADA CONSTA | - | |

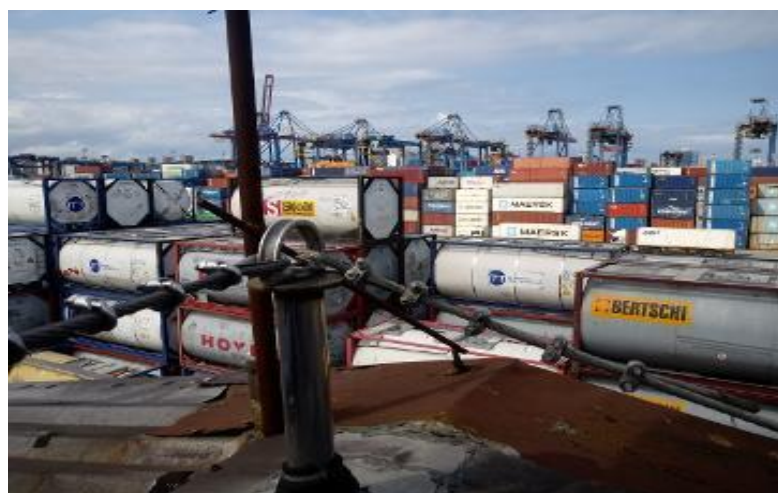
| Nº | LOCAL INSPECIONADO | TIPO DE INSPEÇÃO | ITEM | SITUAÇÃO ENCONTRADA | RECOMENDAÇÃO | PRIORIDADE | FOTO |
|---|---|---|---|---|---|---|---|
| 14 | LADO BIRUTA | EXTERNA | INSPEÇÃO | Foi evidenciado que o olhal do pilarete lado biruta encontra-se em bom estado de conservação. | NADA CONSTA | - | |

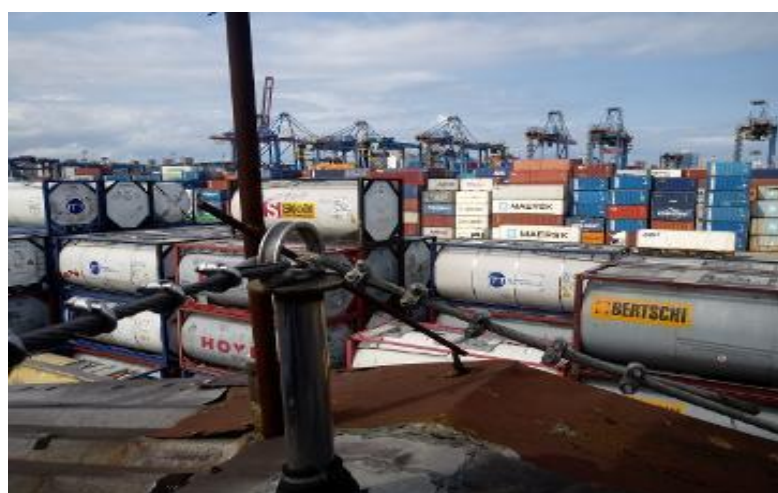
| Nº | LOCAL INSPECIONADO | TIPO DE INSPEÇÃO | ITEM | SITUAÇÃO ENCONTRADA | RECOMENDAÇÃO | PRIORIDADE | FOTO |
|---|---|---|---|---|---|---|---|
| 15 | LADO BIRUTA | EXTERNA | INSPEÇÃO | Foi evidenciado que o cabo lado biruta encontra-se sem esticador. | Necessário providenciar a instalação do esticador para ajuste do tensionamento da linha de vida. | P-1 | |

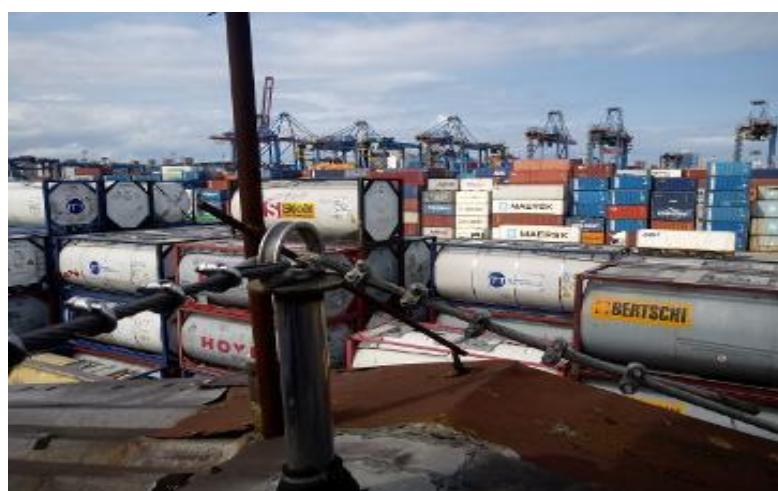
| Nº | LOCAL INSPECIONADO | TIPO DE INSPEÇÃO | ITEM | SITUAÇÃO ENCONTRADA | RECOMENDAÇÃO | PRIORIDADE | FOTO |
|---|---|---|---|---|---|---|---|
| 16 | LADO BIRUTA | EXTERNA | INSPEÇÃO | Foi evidenciado que o cabo lado biruta encontra-se sem indicador de tensão. | Necessário instalar indicador de tensão na linha de vida. | P-0 | |

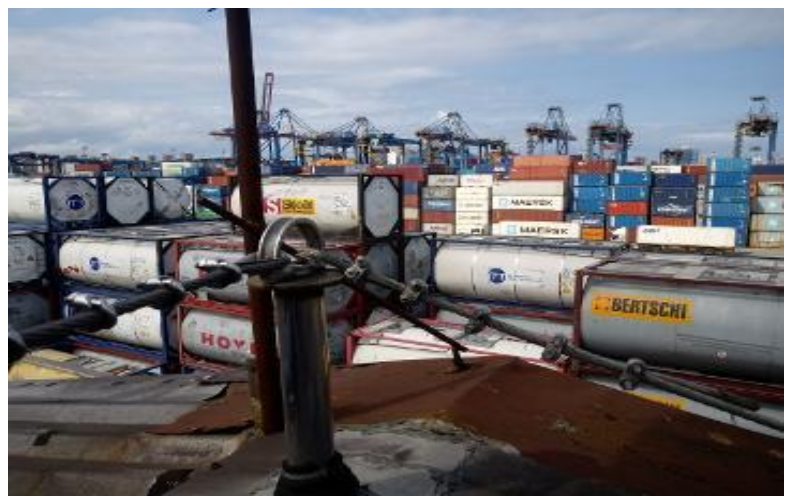
| | | | | | | | LEGENDA DE PRIORIDADE: |
|---|---|---|---|---|---|---|---|
| 17 | LADO BIRUTA | EXTERNA | INSPEÇÃO | Foi evidenciado que o cabo lado biruta encontra-se sem absorvedor de energia. | Necessário providenciar a instalação de absorvedor de energia. | P-3 | |
