INSPEÇÃO E ENSAIOS NR-35 EM LINHA DE VIDA

LOCALFRIO – GUARUJÁ/SP

Balança de Saída Trilho

Executar Inspeções e Laudo no Trilho da Balança de Saída para fins de certificação das atuais condições de segurança.

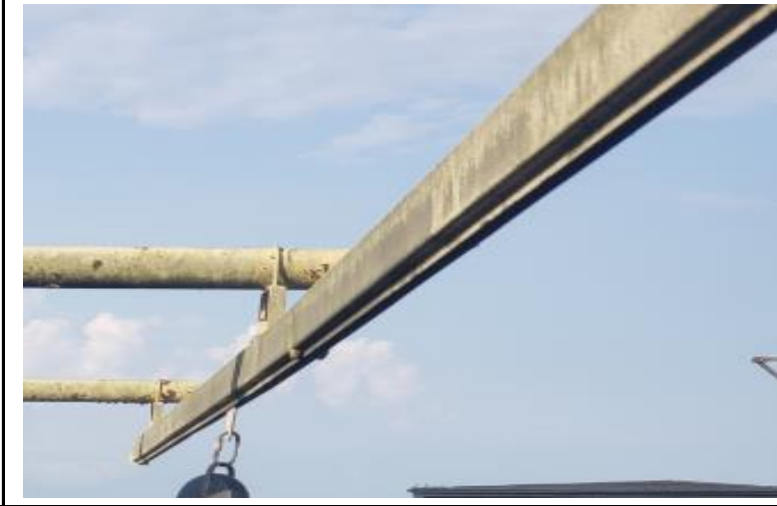
Nº	LOCAL INSPECIONADO	TIPO DE INSPEÇÃO	ITEM	SITUAÇÃO ENCONTRADA	RECOMENDAÇÃO	PRIORIDADE	FOTO
1	TRILHO	EXTERNA	INSPEÇÃO	Foi observado que o trilho de sustentação da linha de vida encontra-se em bom estado de conservação.	NADA CONSTA	-

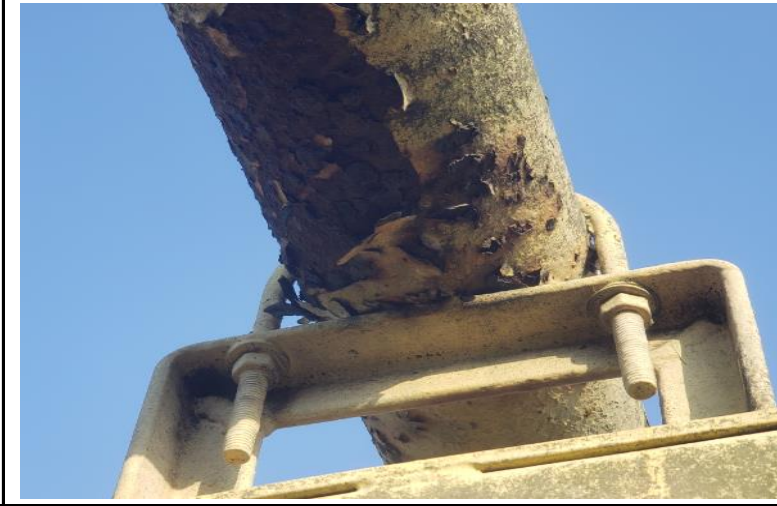
2	FIXAÇÃO	EXTERNA	INSPEÇÃO	Foi evidenciado que a viga de sustentação da linha de vida apresenta zonas afetadas por corrosão.	Necessário realizar tratamento e pintura na viga de sustentação da linha de vida.	AÇÃO IMEDIATA

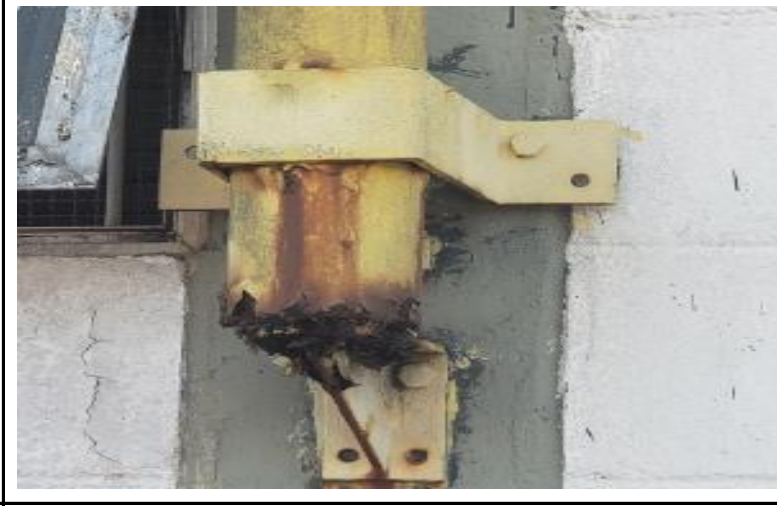
3	FIXAÇÃO	EXTERNA	INSPEÇÃO	Foi evidenciado que a base da estrutura de sustentação do trilho encontra-se com excesso de corrosão.	Necessário realizar tratamento e pintura na base da estrutura de sustentação do trilho.	AÇÃO IMEDIATA

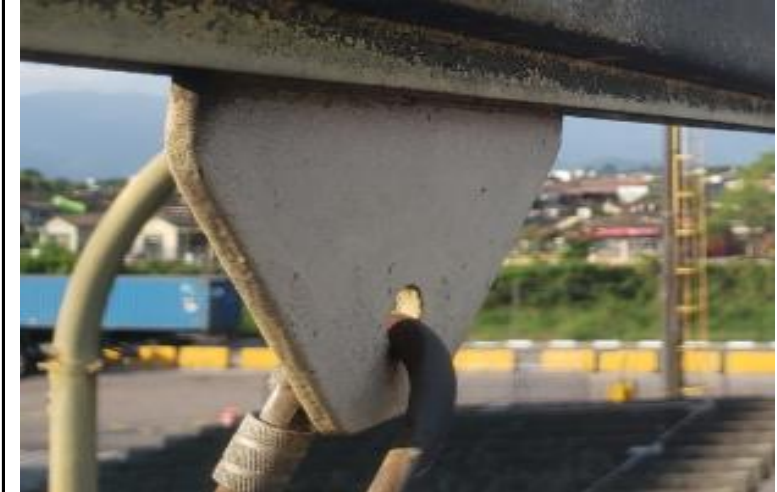
4	FIXAÇÃO	EXTERNA	INSPEÇÃO	Foi observado que o trolley da linha de vida encontra-se em bom estado de conservação.	NADA CONSTA	-

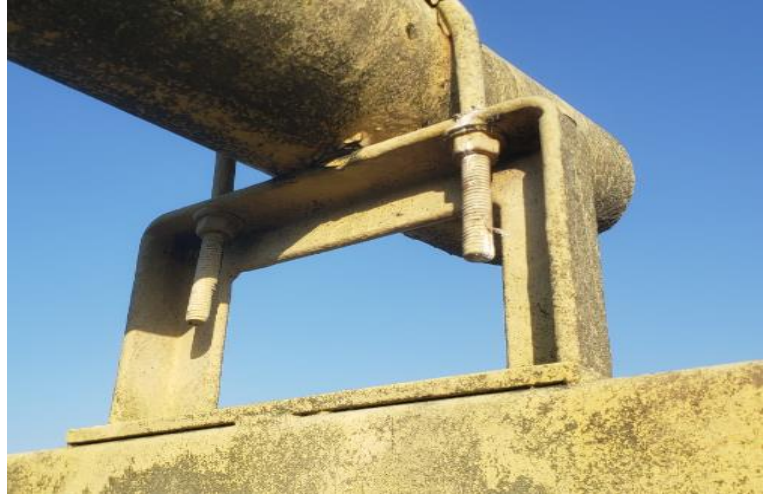
Nº	LOCAL INSPECIONADO	TIPO DE INSPEÇÃO	ITEM	SITUAÇÃO ENCONTRADA	RECOMENDAÇÃO	PRIORIDADE	FOTO
5	FIXAÇÃO	EXTERNA	INSPEÇÃO	Foi evidenciado que não há realização de Ensaio Não Destrutível na solda do trilho de sustentação.	Necessário realização do Ensaio de Líquido Penetrante nas soldas do equipamento para analisar a integridade da mesma.	P-1

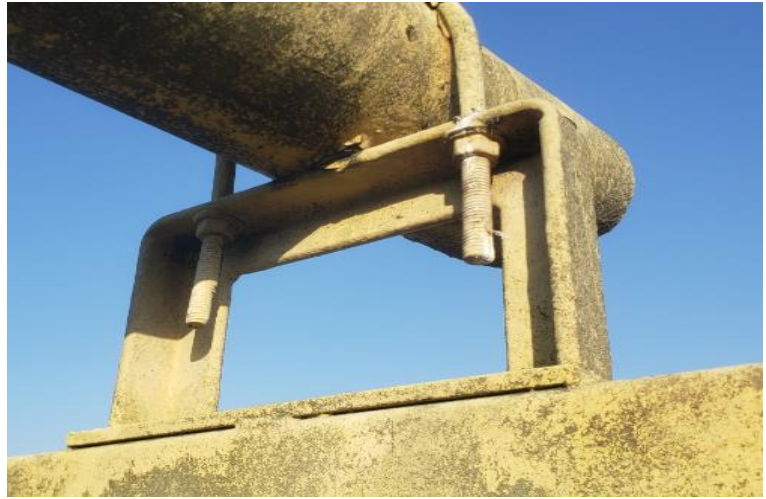
6	FIXAÇÃO	EXTERNA	INSPEÇÃO	Foi verificado que os parafusos da estrutura encontram-se sem evidencias de torque.	Necessário realizar torque nos parafusos da estrutura da linha de vida	P-1

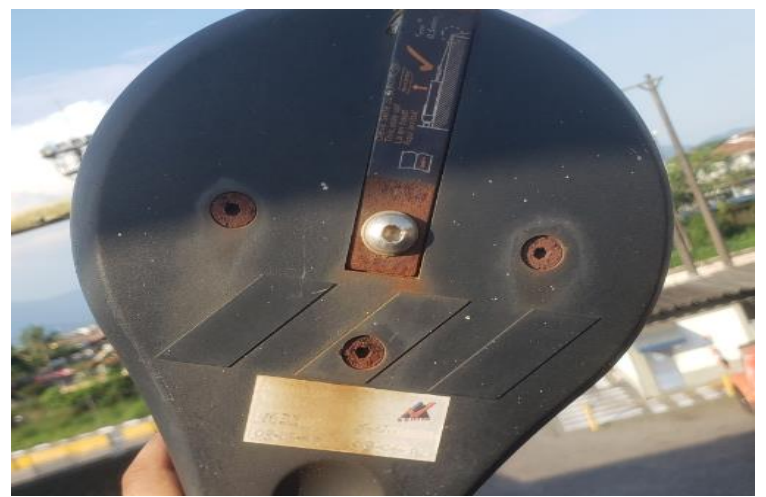
7	TRAVA-QUEDAS	EXTERNA	INSPEÇÃO	Foi evidenciado que o trava-quedas não apresenta etiqueta de última revisão.	Necessário realizar manutenção periódica do trava-quedas	P-3
