INSPEÇÃO E ENSAIOS EM PONTOS DE ANCORAGEM NR-35

CUSHMAN & WAKEFIELD WT - MORUMBI

SISTEMA DE ANCORAGEM – TORRE A e B

Contratante:	CUSHMAN & WAKEFIELD
Responsável/Representante	Eng. Diego Madruga
Número da obra:	2369/21
Número do Relatório:	5176
Tipo de inspeção:	Inspeção e Laudo - NR-35
Início da inspeção:	04/01/2022
Término da inspeção:	12/01/2022
Data do relatório:	14/01/2022
Equipe técnica envolvida:	Ass. Eng: Marcio Tadeu. Ass. Eng: Kleber Sampaio Ass. Técnico Civil: Gabriel Viana. Ass. Técnico: Gabriel Ferreira. Aux. Inspeção: Lucas Samuel. Engenheiro Responsável: Carlos Henrique de Moraes.

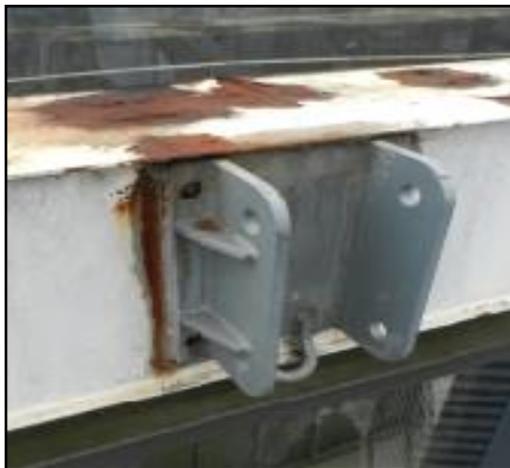
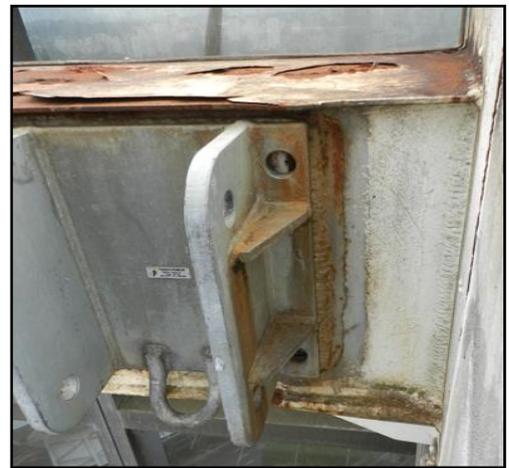
De acordo com a inspeção visual e baseados nos termos aplicados na **NBR 16325 – 1**, concluímos que algumas ancoragens estão conforme a norma, porém devido a exposição constante ao ambiente, iniciou-se um aparente processo de oxidação.

Recomenda-se o tratamento e acabamento adequado, para que a estrutura não volte a apresentar sinais de desgaste, comprometendo a utilização dele.

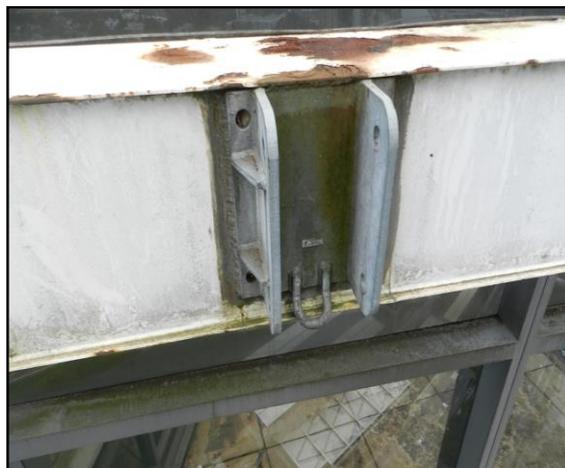
Os pontos de ancoragem que se encontram na cobertura apresentam sinais de oxidação pela constante exposição ao tempo, recomenda-se a limpeza da superfície e aplicação de uma nova camada protetora ao Aço Inox.

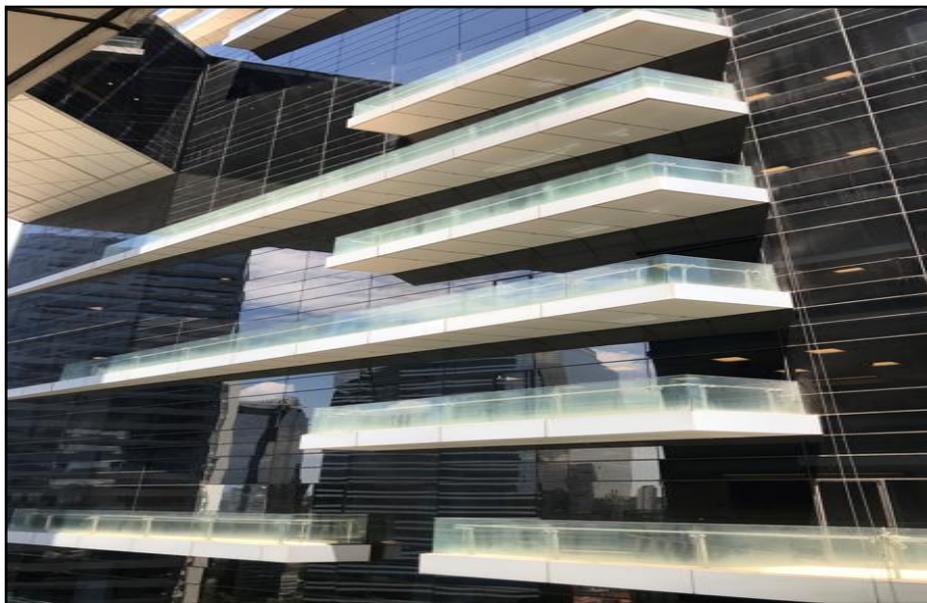
Os Elos dos pontos de ancoragens nos Recuos encontram-se em condições satisfatórias, não apresentando deformações e/ou corrosões.

No entanto as ancoragens dos recuos dos terraços, não permitiram a verificação da fixação das mesmas, uma vez que os pontos se encontram em difícil acesso e com revestimentos.

Deve-se prever um procedimento específico para realizar a aproximação, permitindo sua manutenção.

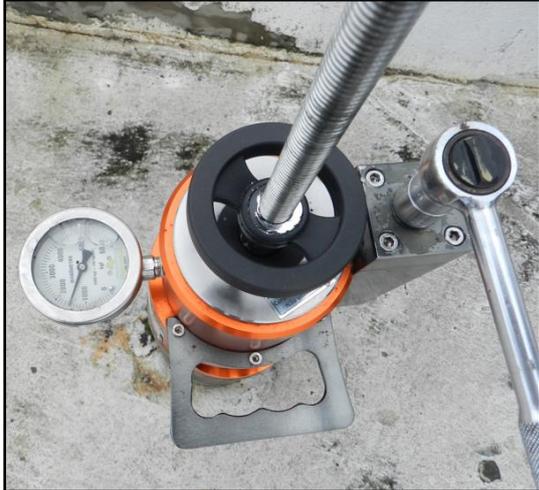
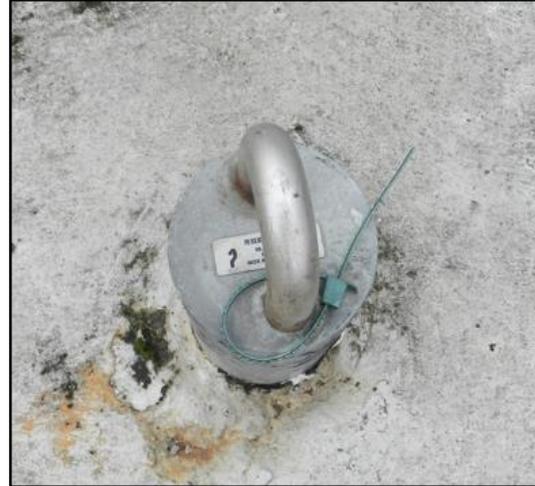
Ensaio realizado nos pontos de ancoragem, dispostos na cobertura das torres A e B, de acordo com os itens da NR-18, NR-35 e NBR 16325.

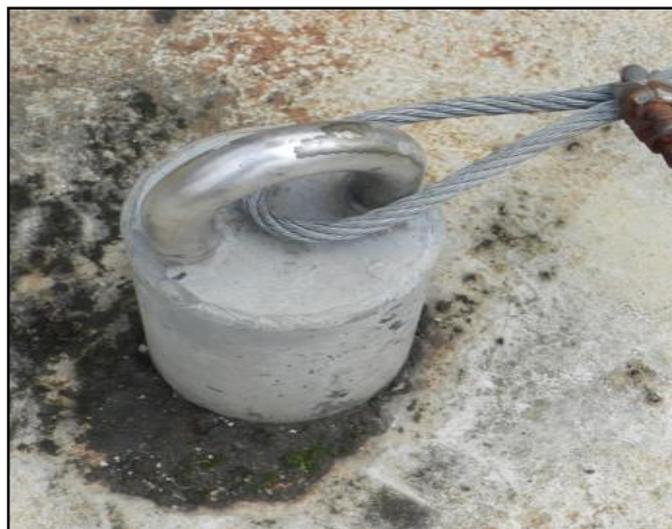
Observação: Em um dos pontos de ancoragem não foi realizado o ensaio de arrancamento, pois ele encontrava-se com um cabo de aço instalado.
