# RELATÓRIO DE INSPEÇÃO EM VASO DE PRESSÃO

## RUMO – SANTOS/SP

## PULMÃO DE AR COMPRIMIDO

**TAG: VP-01-A**

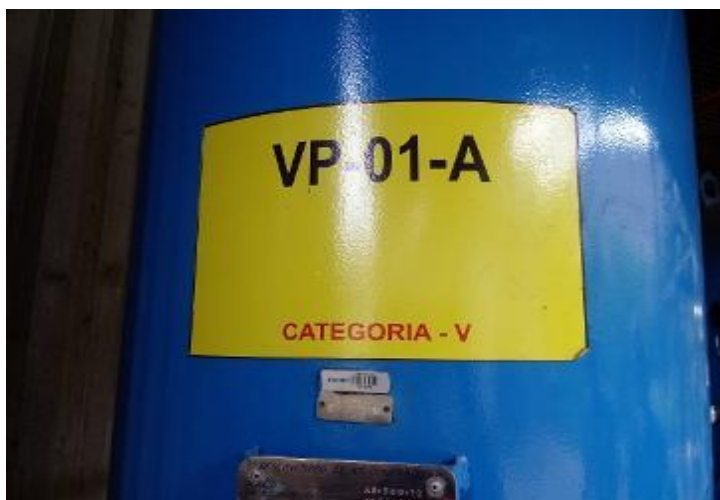
| <div><div><div><div><div></div><div>GRUPO</div><div>SINCE 1998 WITH YOU</div></div><div><div>CONERGE</div><div>NORMAS REGULAMENTADORAS</div></div></div><div></div></div></div> | | | | RELATÓRIO DE INSPEÇÃO POR ENSAIO VISUAL | | | | <div>rumo</div> |
|---|---|---|---|---|---|---|---|---|
| 1 | REQUISITO LEGAL | 13.5.1.5 | Foi verificado que o equipamento possui TAG e categoria em bom estado de conservação e em local visível. | NADA CONSTA | - | | | |

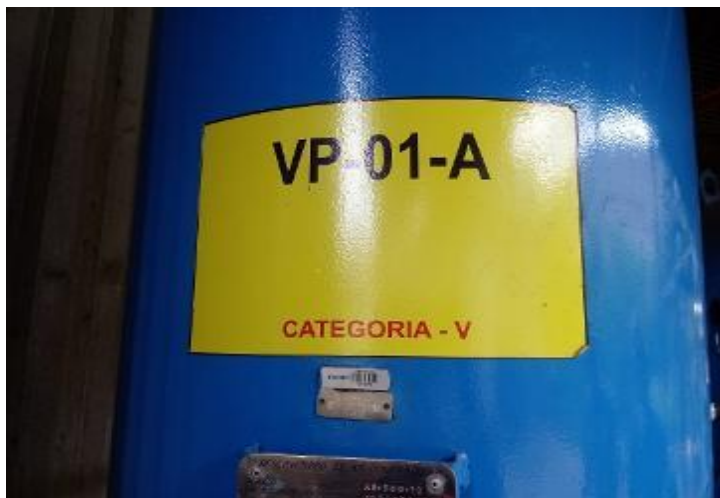
| <div><div><div><div><div></div><div>GRUPO</div><div>SINCE 1998 WITH YOU</div></div><div><div>CONERGE</div><div>NORMAS REGULAMENTADORAS</div></div></div><div></div></div></div> | | | | RELATÓRIO DE INSPEÇÃO POR ENSAIO VISUAL | | | | <div>rumo</div> |
|---|---|---|---|---|---|---|---|---|
| 2 | EXTERNA | INSPEÇÃO | Durante a inspeção foi realizado ensaio de Medição de Espessura por US. | NADA CONSTA | - | | | |

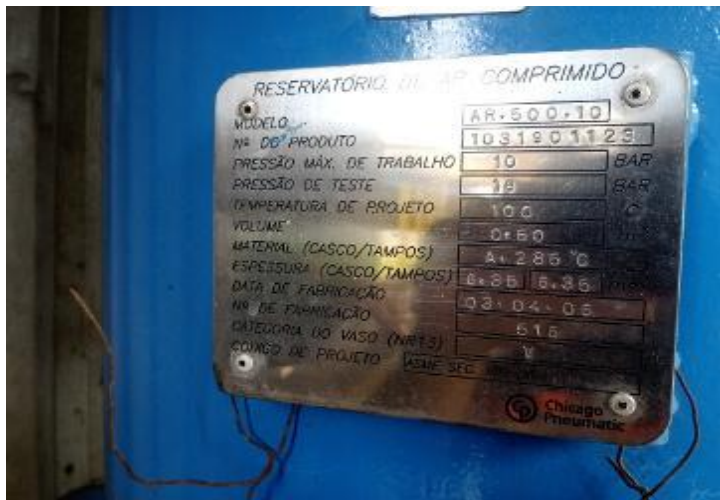
| <div><div><div><div><div></div><div>GRUPO</div><div>SINCE 1998 WITH YOU</div></div><div><div>CONERGE</div><div>NORMAS REGULAMENTADORAS</div></div></div><div></div></div></div> | | | | RELATÓRIO DE INSPEÇÃO POR ENSAIO VISUAL | | | | <div>rumo</div> |
|---|---|---|---|---|---|---|---|---|
| 3 | REQUISITO LEGAL | 13.5.1.4. | Foi verificado que o equipamento possui plaqueta com as informações do fabricante. | NADA CONSTA | - | | | |

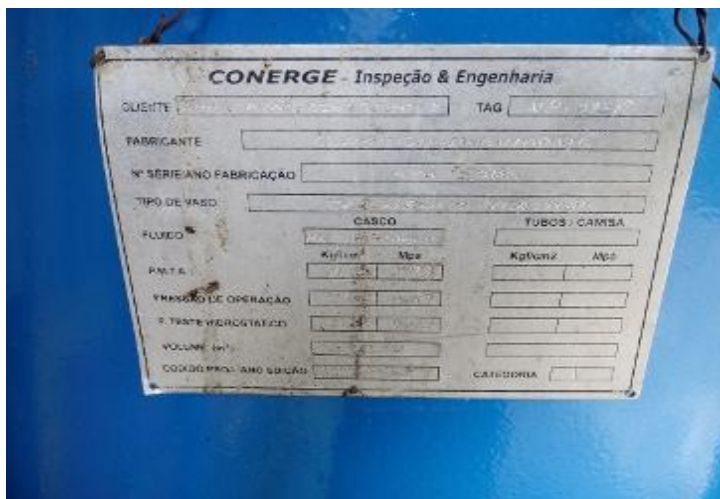
| <div><div><div><div><div></div><div>GRUPO</div><div>SINCE 1998 WITH YOU</div></div><div><div>CONERGE</div><div>NORMAS REGULAMENTADORAS</div></div></div><div></div></div></div> | | | | RELATÓRIO DE INSPEÇÃO POR ENSAIO VISUAL | | | | <div>rumo</div> |
|---|---|---|---|---|---|---|---|---|
| 4 | EXTERNA | INSPEÇÃO | Foi verificado que o equipamento possui plaqueta de Inspeção da CoNeRge. | NADA CONSTA | - | | | |

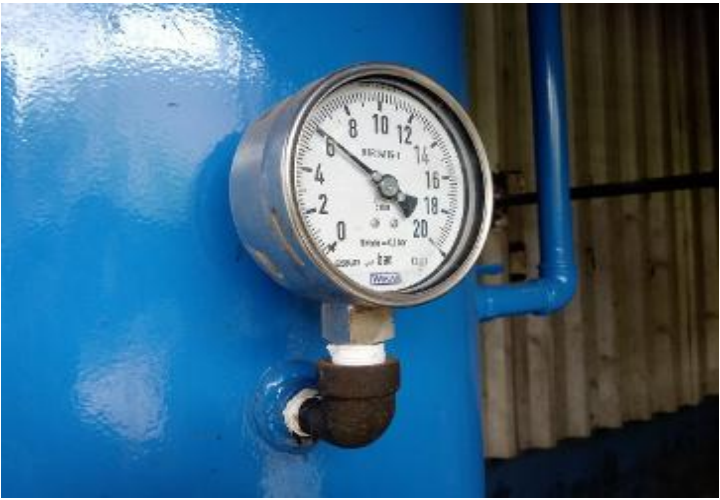
| <div><div><div><div><div></div><div>GRUPO</div><div>SINCE 1998 WITH YOU</div></div><div><div>CONERGE</div><div>NORMAS REGULAMENTADORAS</div></div></div><div></div></div></div> | | | | RELATÓRIO DE INSPEÇÃO POR ENSAIO VISUAL | | | | <div>rumo</div> | |
|---|---|---|---|---|---|---|--|---|--|
| 5 | EXTERNA | INSPEÇÃO | Foi verificado que o manômetro do equipamento encontra-se em bom estado de conservação. | NADA CONSTA | - | | | | |

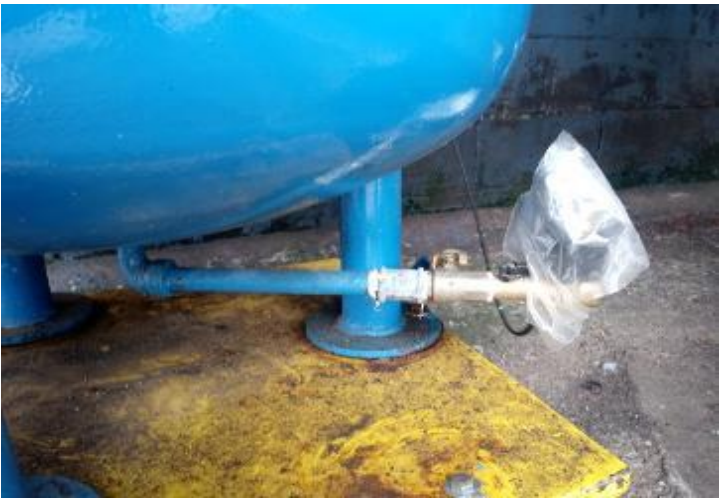
| <div><div><div><div><div></div><div>GRUPO</div><div>SINCE 1998 WITH YOU</div></div><div><div>CONERGE</div><div>NORMAS REGULAMENTADORAS</div></div></div><div></div></div></div> | | | | RELATÓRIO DE INSPEÇÃO POR ENSAIO VISUAL | | | | <div>rumo</div> | |
|---|---|---|---|---|---|---|--|---|--|
| 6 | EXTERNA | INSPEÇÃO | Foi verificado que o Purgador Automático do equipamento encontra-se em bom estado operacional. | NADA CONSTA | - | | | | |

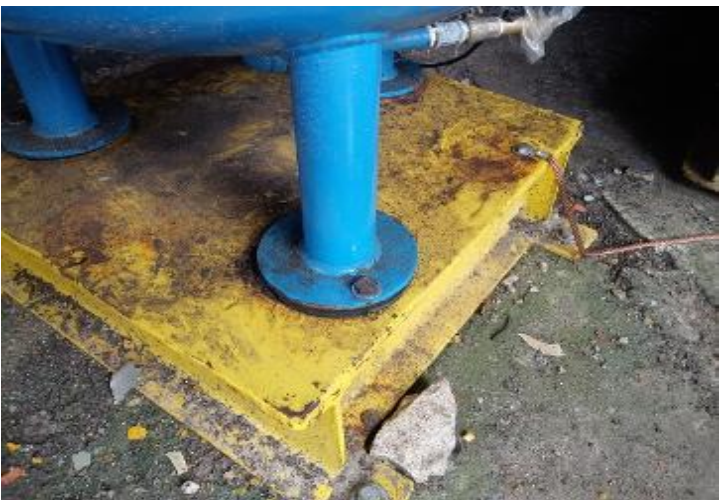
| <div><div><div><div><div></div><div>GRUPO</div><div>SINCE 1998 WITH YOU</div></div><div><div>CONERGE</div><div>NORMAS REGULAMENTADORAS</div></div></div><div></div></div></div> | | | | RELATÓRIO DE INSPEÇÃO POR ENSAIO VISUAL | | | | <div>rumo</div> | |
|---|---|---|---|---|---|---|--|---|--|
| 7 | EXTERNA | INSPEÇÃO | Foi verificado que o Aterramento Elétrico do equipamento encontra-se em bom estado de conservação. | NADA CONSTA | - | | | | |

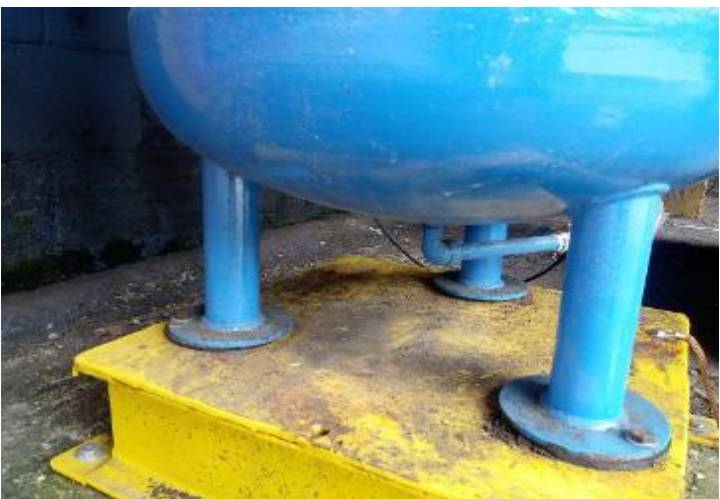
| <div><div><div><div><div></div><div>GRUPO</div><div>SINCE 1998 WITH YOU</div></div><div><div>CONERGE</div><div>NORMAS REGULAMENTADORAS</div></div></div><div></div></div></div> | | | | RELATÓRIO DE INSPEÇÃO POR ENSAIO VISUAL | | | | <div>rumo</div> | |
|---|---|---|---|---|---|---|--|---|--|
| 8 | EXTERNA | INSPEÇÃO | Foi verificado que as Pernas de sustentação do equipamento estão em bom estado de conservação. | NADA CONSTA | - | | | | |

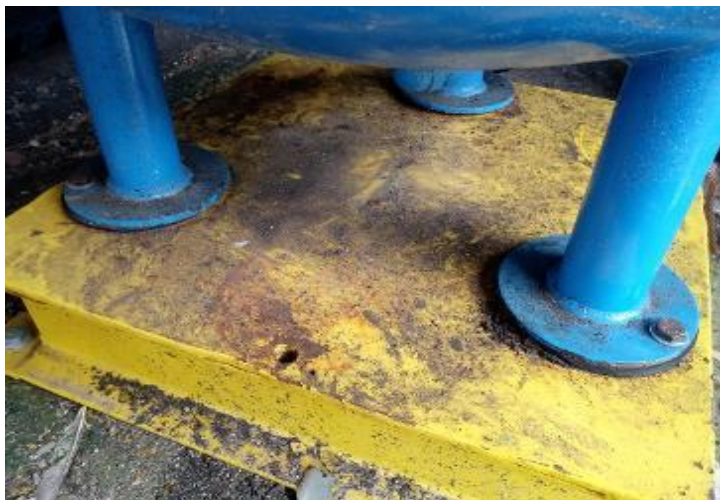
| <div><div>GRUPO SINCE 1998 WITH YOU</div><div>CONERGE</div><div>NORMAS REGULAMENTADORAS</div></div> | | | RELATÓRIO DE INSPEÇÃO POR ENSAIO VISUAL | | | | |
|---|---|---|---|---|---|---|---|
| 9 | EXTERNA | INSPEÇÃO | Durante a inspeção foi evidenciado que os Parafusos de fixação do equipamento encontram-se me bom estado de conservação. | NADA CONSTA | - | | |

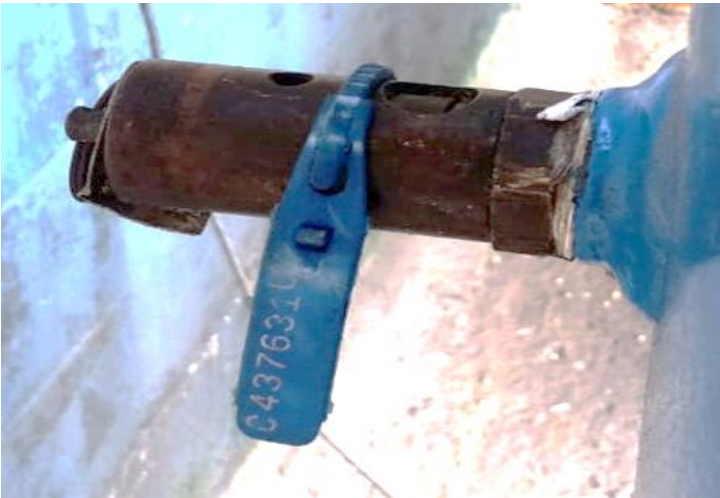
| <div><div>GRUPO SINCE 1998 WITH YOU</div><div>CONERGE</div><div>NORMAS REGULAMENTADORAS</div></div> | | | RELATÓRIO DE INSPEÇÃO POR ENSAIO VISUAL | | | | |
|---|---|---|---|---|---|---|---|
| 10 | EXTERNA | INSPEÇÃO | Durante a inspeção foi verificado que a Válvula de Segurança encontra-se em bom estado de conservação. | NADA CONSTA | - | | |

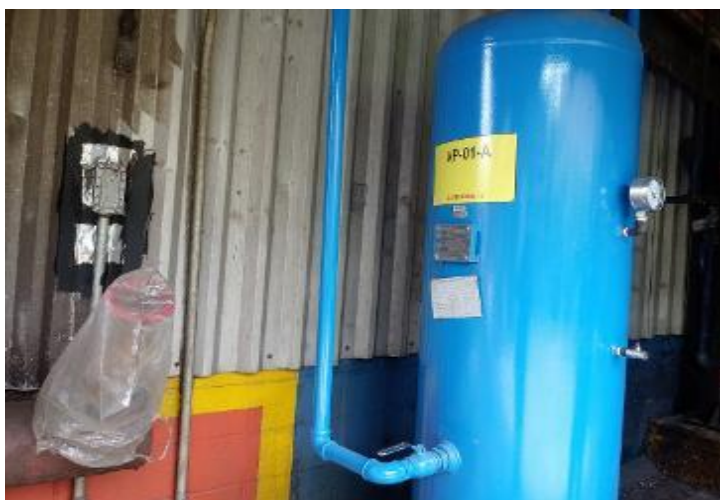
| <div><div>GRUPO SINCE 1998 WITH YOU</div><div>CONERGE</div><div>NORMAS REGULAMENTADORAS</div></div> | | | RELATÓRIO DE INSPEÇÃO POR ENSAIO VISUAL | | | | |
|---|---|---|---|---|---|---|---|
| 11 | EXTERNA | INSPEÇÃO | Durante a inspeção foi verificado que a Tubulação de Entrada de Ar do equipamento encontra-se em bom estado de conservação. | NADA CONSTA | - | | |

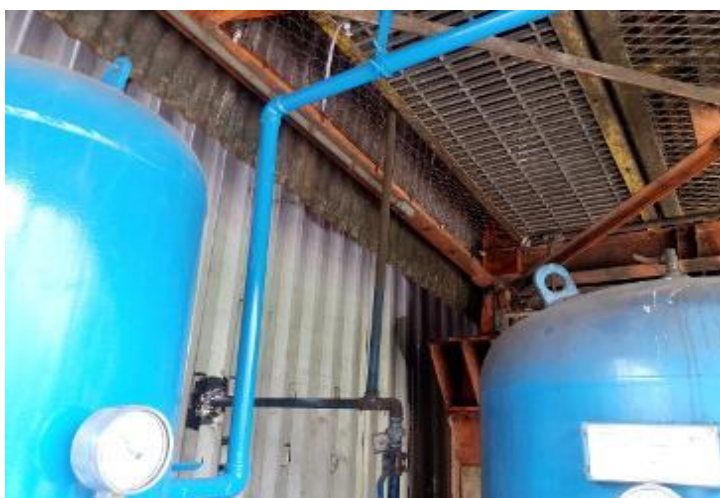
| <div><div>GRUPO SINCE 1998 WITH YOU</div><div>CONERGE</div><div>NORMAS REGULAMENTADORAS</div></div> | | | RELATÓRIO DE INSPEÇÃO POR ENSAIO VISUAL | | | | |
|---|---|---|---|---|---|---|---|
| 12 | EXTERNA | INSPEÇÃO | Durante a inspeção foi evidenciado que a Tubulação de Saída de Ar do equipamento encontra-se em bom estado de conservação. | NADA CONSTA | - | | |

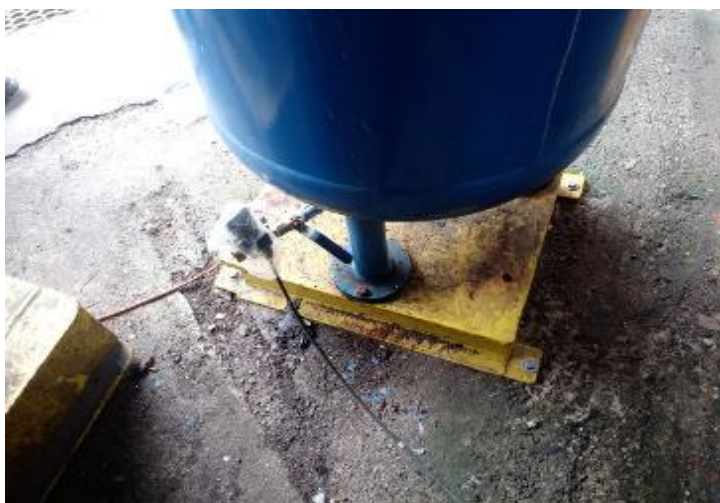
| <div><div><div>GRUPO</div><div></div><div>SINCE 1998 WITH YOU</div></div><div>CONERGE</div><div>NORMAS REGULAMENTADORAS</div></div> | | | RELATÓRIO DE INSPEÇÃO POR ENSAIO VISUAL | | | | |
|---|---|---|---|---|---|---|---|
| 13 | EXTERNA | INSPEÇÃO | Durante a inspeção foi evidenciado que a Base Metálica de Sustentação do equipamento encontra-se em bom estado de conservação. | NADA CONSTA | - | | |

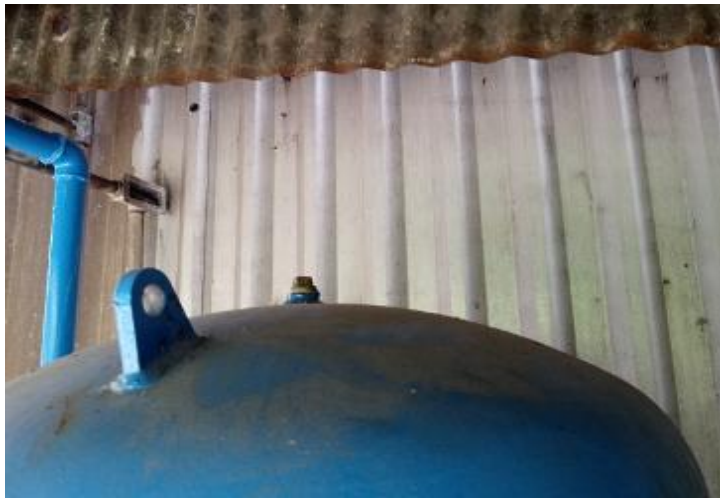
| <div><div><div>GRUPO</div><div></div><div>SINCE 1998 WITH YOU</div></div><div>CONERGE</div><div>NORMAS REGULAMENTADORAS</div></div> | | | RELATÓRIO DE INSPEÇÃO POR ENSAIO VISUAL | | | | |
|---|---|---|---|---|---|---|---|
| 14 | EXTERNA | INSPEÇÃO | Foi verificado que o Olhal superior do equipamento encontra-se em bom estado de conservação. | NADA CONSTA | - | | |

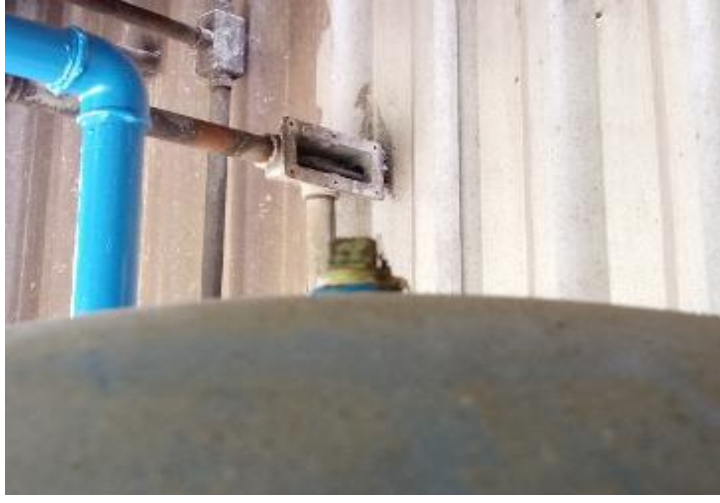
| <div><div><div>GRUPO</div><div></div><div>SINCE 1998 WITH YOU</div></div><div>CONERGE</div><div>NORMAS REGULAMENTADORAS</div></div> | | | RELATÓRIO DE INSPEÇÃO POR ENSAIO VISUAL | | | | |
|---|---|---|---|---|---|---|---|
| 15 | EXTERNA | INSPEÇÃO | Foi evidenciado que o Tampão Superior do equipamento encontra-se em bom estado de conservação. | NADA CONSTA | - | | |

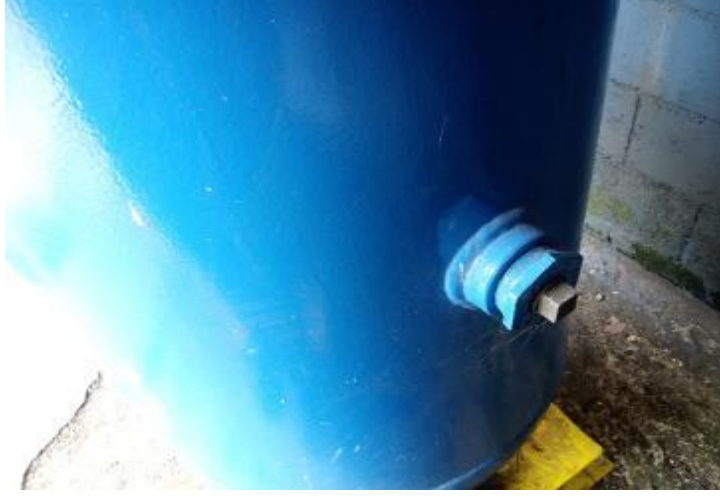
| <div><div><div>GRUPO</div><div></div><div>SINCE 1998 WITH YOU</div></div><div>CONERGE</div><div>NORMAS REGULAMENTADORAS</div></div> | | | RELATÓRIO DE INSPEÇÃO POR ENSAIO VISUAL | | | | |
|---|---|---|---|---|---|---|---|
| 16 | EXTERNA | INSPEÇÃO | Foi evidenciado que a Conexão Lateral do equipamento encontra-se em bom estado de conservação. | NADA CONSTA | - | | |

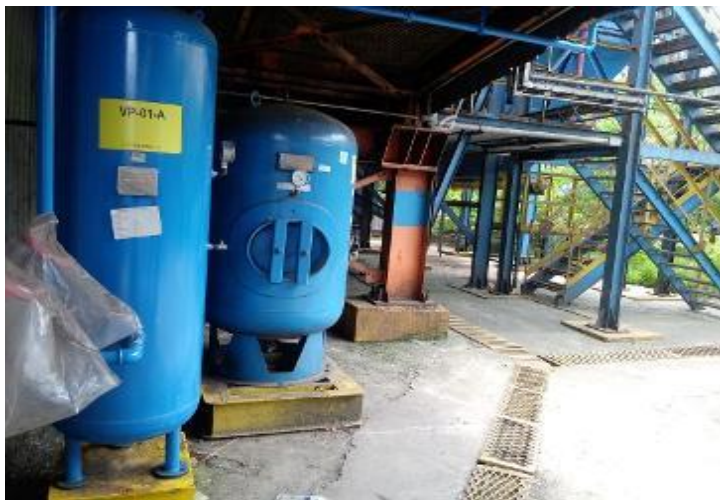
| <div><div><div><div><div></div><div>GRUPO</div><div>SINCE 1998 WITH YOU</div></div><div><div>CONERGE</div><div>NORMAS REGULAMENTADORAS</div></div></div></div></div> | | | | RELATÓRIO DE INSPEÇÃO POR ENSAIO VISUAL | | | | <div>rumo</div> | |
|---|---|---|---|---|---|---|---|---|--|
| 17 | REQUISITO LEGAL | 13.5.2.2 | Durante a inspeção foi verificado que o equipamento encontra-se instalado em Ambiente aberto. | NADA CONSTA | - | | | | |

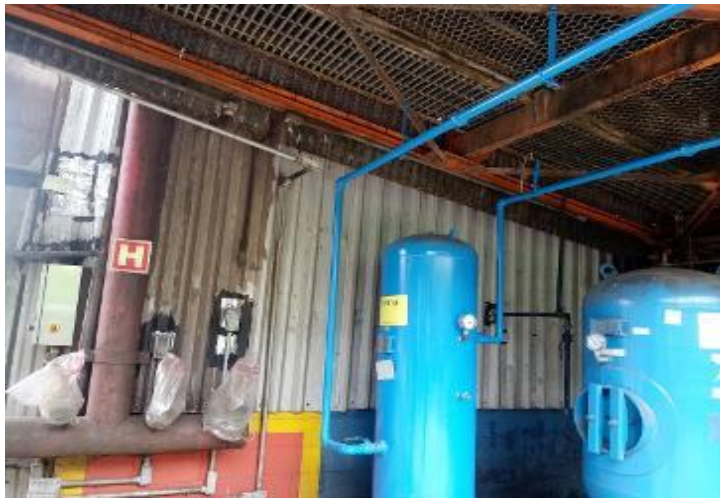
**Nota técnica:** Devido a falta de iluminação do padrão e de emergência e a falta do certificado de calibração do manômetro o tempo da próxima inspeção externa foi reduzida para um ano.

| <div><div><div><div><div></div><div>GRUPO</div><div>SINCE 1998 WITH YOU</div></div><div><div>CONERGE</div><div>NORMAS REGULAMENTADORAS</div></div></div></div></div> | | | | RELATÓRIO DE INSPEÇÃO POR ENSAIO VISUAL | | | | <div>rumo</div> | |
|---|---|---|---|---|---|---|---|---|--|
| 18 | REQUISITO LEGAL | 13.5.2.3 | Durante a inspeção foi evidenciado que o ambiente de instalação do equipamento encontra-se sem iluminação. | Necessário providenciar instalação de iluminação conforme as normas oficiais vigentes. | P-0 | | | | |

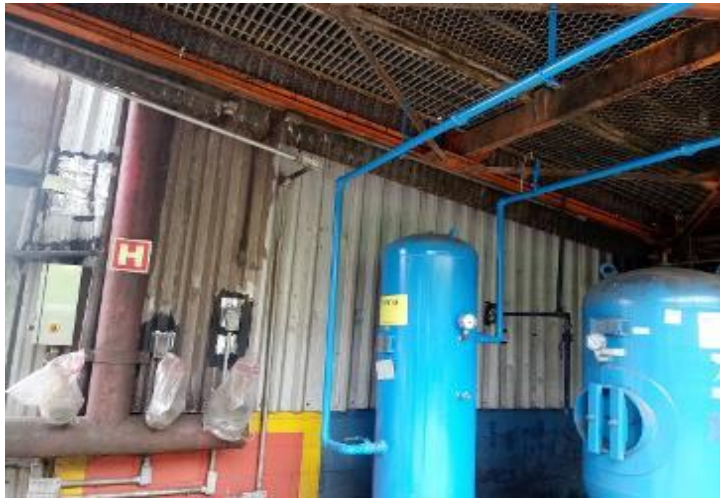
| <div><div><div><div><div></div><div>GRUPO</div><div>SINCE 1998 WITH YOU</div></div><div><div>CONERGE</div><div>NORMAS REGULAMENTADORAS</div></div></div></div></div> | | | | RELATÓRIO DE INSPEÇÃO POR ENSAIO VISUAL | | | | <div>rumo</div> | |
|---|---|---|---|---|---|---|---|---|--|
| 19 | REQUISITO LEGAL | 13.5.2.3 | Durante a inspeção foi evidenciado que o ambiente de instalação do equipamento encontra-se sem iluminação de emergência. | Necessário providenciar instalação de iluminação de emergência no ambiente. | P-0 | | | | |

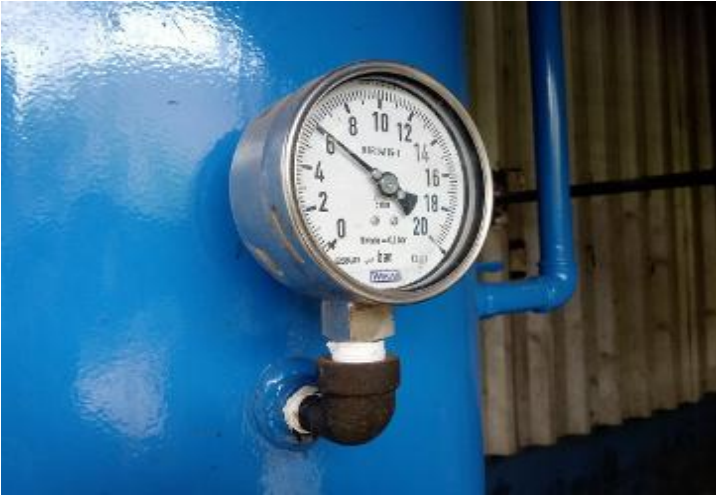
| <div><div><div>GRUPO</div><div></div><div>SINCE 1998 WITH YOU</div></div><div><div>CONERGE</div><div>NORMAS REGULAMENTADORAS</div></div></div> | | | | RELATÓRIO DE INSPEÇÃO POR ENSAIO VISUAL | | | | | |
|---|---|---|---|---|---|---|---|---|--|
| 21 | REQUISITO LEGAL | 13.5.3.2 | Na presente inspeção foi verificado que o manômetro não possui certificado de calibração. | Necessário realizar a calibração do equipamento. | P-0 | | | | |

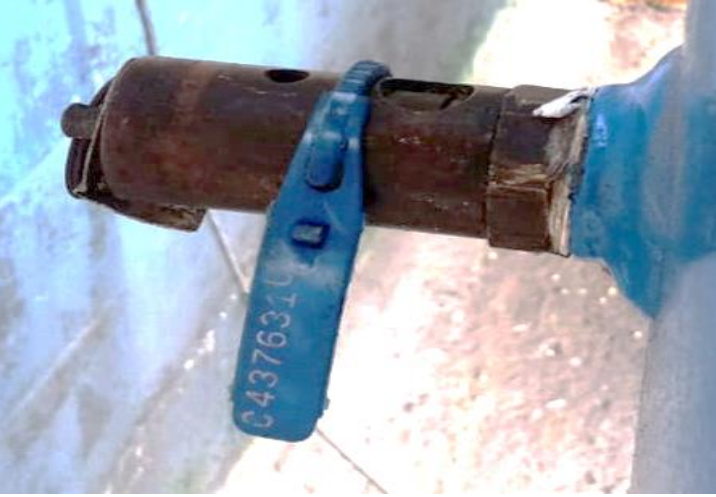
| <div><div><div>GRUPO</div><div></div><div>SINCE 1998 WITH YOU</div></div><div><div>CONERGE</div><div>NORMAS REGULAMENTADORAS</div></div></div> | | | | RELATÓRIO DE INSPEÇÃO POR ENSAIO VISUAL | | | | | |
|---|---|---|---|---|---|---|---|---|--|
| 22 | REQUISITO LEGAL | 13.5.4.10 | Durante a presente inspeção foi verificado que a válvula de segurança possui certificado de calibração pela FINGER. | NADA CONSTA | - | | | | |

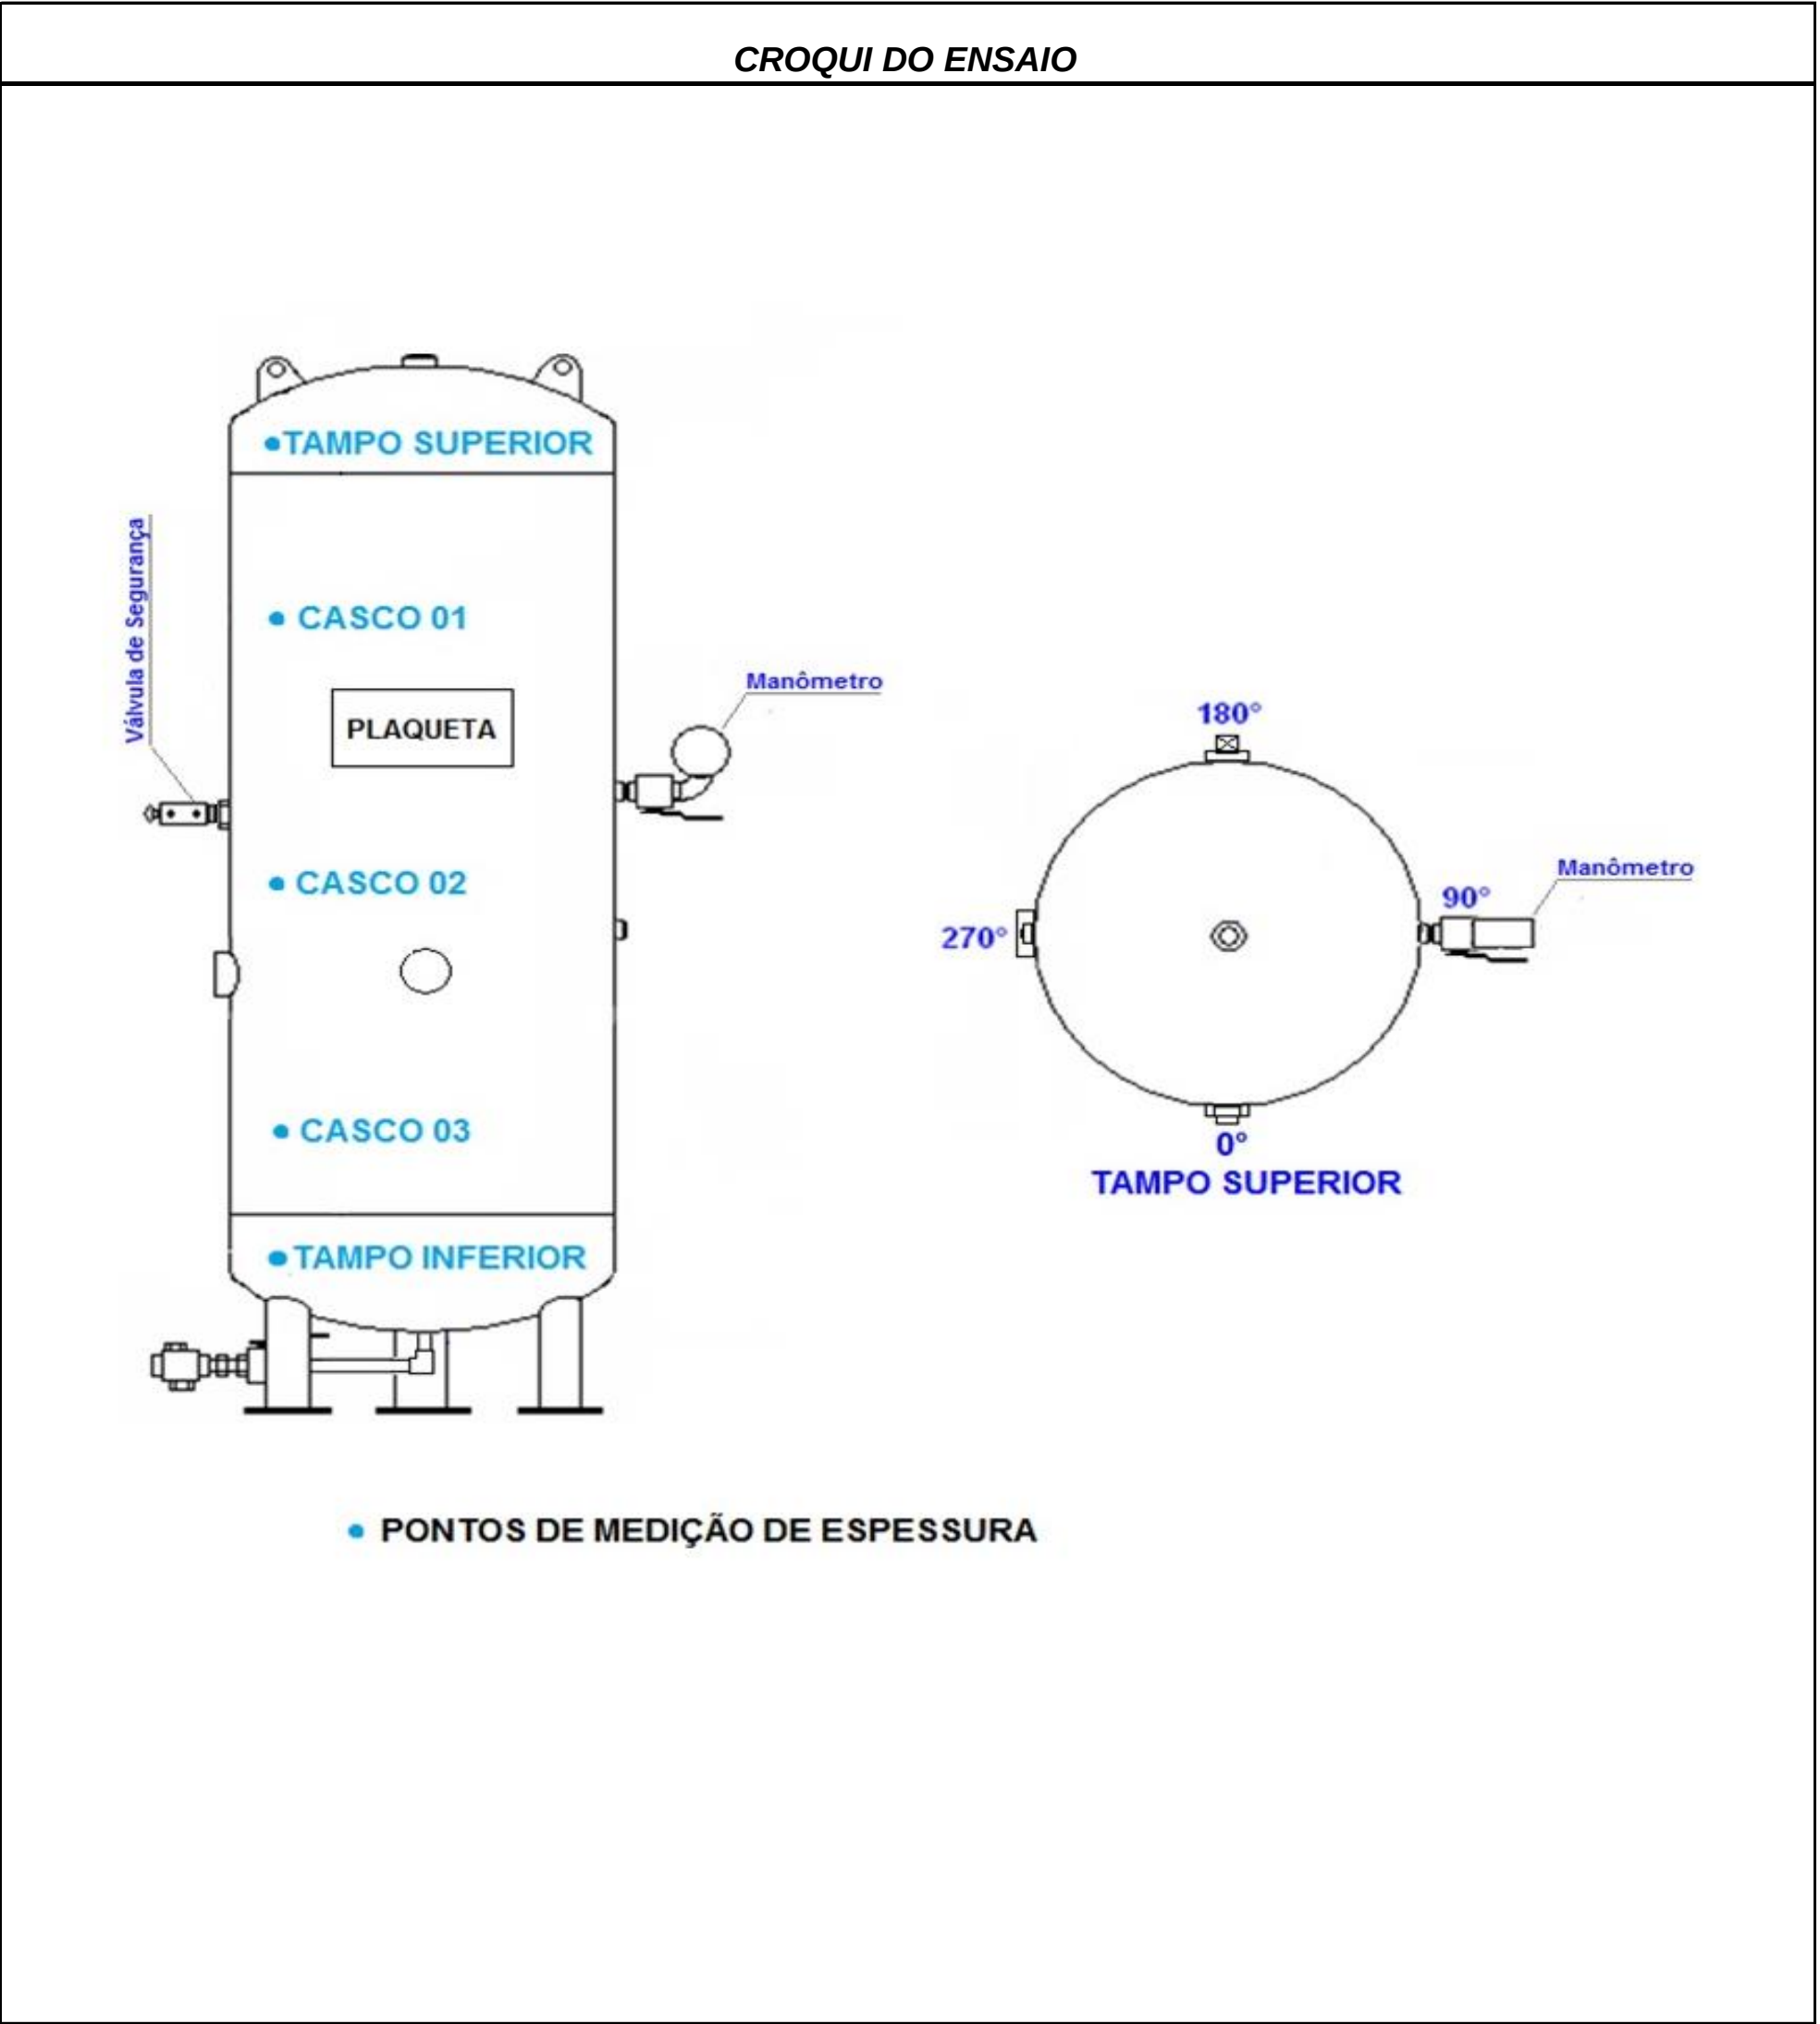
| LAUDO: APROVADO |

| PONTO MEDIDO | POSIÇÃO | | | | | ESPESSURA DE CALIBRAÇÃO (mm) | ESPESSURA ATUAL (mm) | ESPESSURA NOMINAL (mm) | ESPESSURA MÍNIMA (mm) | REDUÇÃO (mm) |
|---|---|---|---|---|---|---|---|---|---|---|
| TAMPO SUPERIOR | 5,50 | 5,48 | 5,72 | 5,48 | 5,20 | 10,00 | 5,20 | 6,35 | 3,51 | 1,15 |
| CASCO 1 | 6,03 | 5,78 | 6,23 | 5,94 | - | 10,00 | 5,78 | 6,35 | 4,78 | 0,57 |
| CASCO 2 | 5,87 | 6,18 | 6,04 | 6,13 | - | 10,00 | 5,87 | 6,35 | 4,78 | 0,48 |
| CASCO 3 | 6,10 | 6,01 | 6,35 | 6,40 | - | 10,00 | 6,01 | 6,35 | 4,78 | 0,34 |
| TAMPO INFERIOR | 6,30 | 6,21 | 6,22 | 6,32 | 5,60 | 10,00 | 5,60 | 6,35 | 3,51 | 0,75 |
