# RELATÓRIO DE INSPEÇÃO EM VASO DE PRESSÃO

## RUMO – SANTOS/SP

## COMPRESSOR DE AR

### TAG: VP-CP-M22

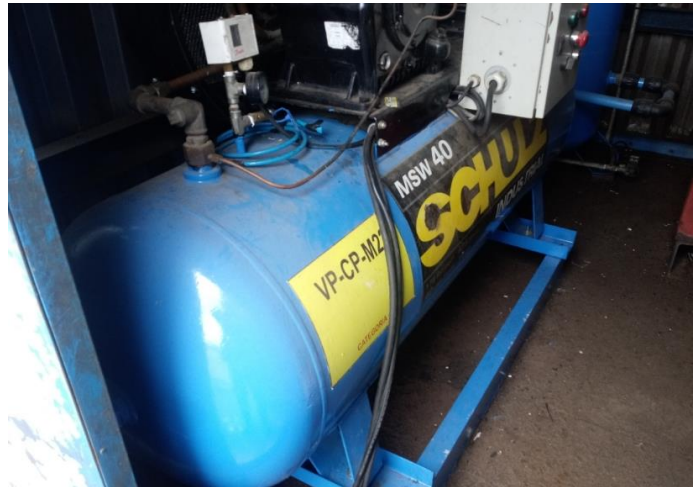
| | | <h1>RELATÓRIO DE INSPEÇÃO POR ENSAIO VISUAL</h1> | | | | |
|---|---|---|---|---|---|---|
| 1 | EXTERNA | INSPEÇÃO | Foi verificado que o vaso de pressão encontra-se em bom estado de conservação. | NADA CONSTA | - | |

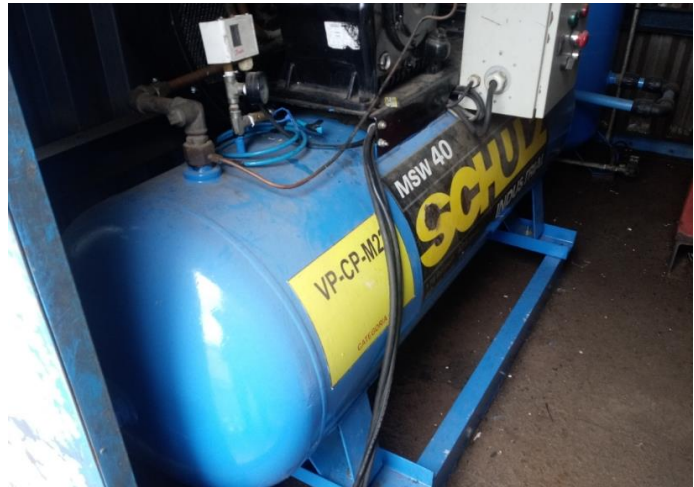
| | | <h1>RELATÓRIO DE INSPEÇÃO POR ENSAIO VISUAL</h1> | | | | |
|---|---|---|---|---|---|---|
| 2 | EXTERNA | INSPEÇÃO | Durante a inspeção foi realizado ensaio de Medição de Espessura por US. | NADA CONSTA | - | |

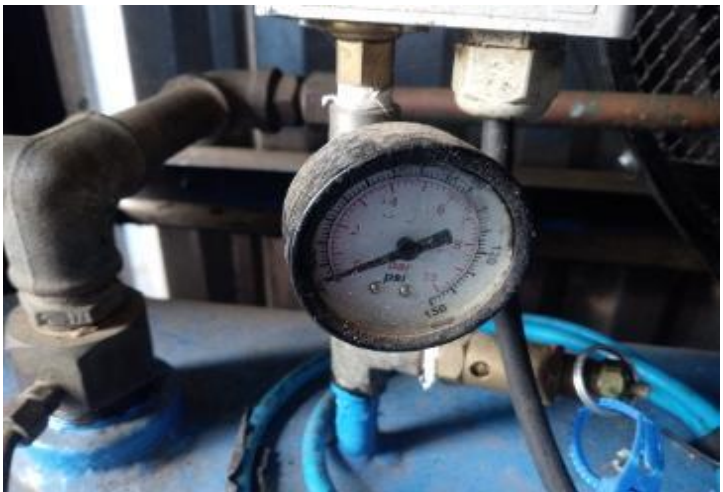
| | | <h1>RELATÓRIO DE INSPEÇÃO POR ENSAIO VISUAL</h1> | | | | |
|---|---|---|---|---|---|---|
| 3 | EXTERNA | INSPEÇÃO | Foi verificado que o manômetro encontra-se em bom estado de conservação. | NADA CONSTA | - | |

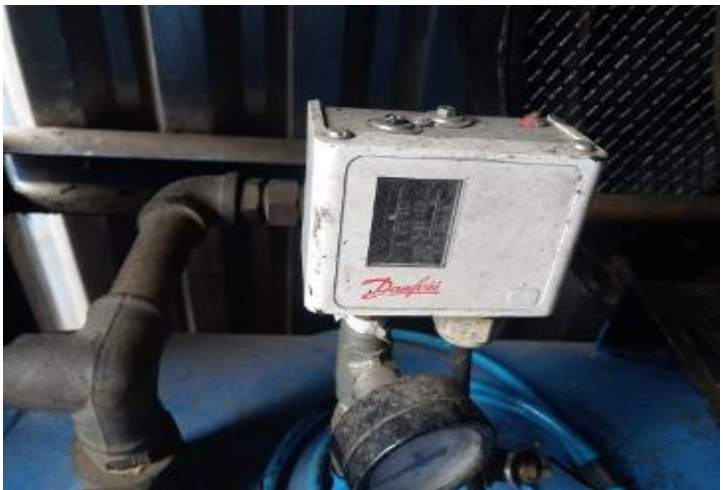
| | | <h1>RELATÓRIO DE INSPEÇÃO POR ENSAIO VISUAL</h1> | | | | |
|---|---|---|---|---|---|---|
| 4 | EXTERNA | INSPEÇÃO | Foi verificado que o pressostato encontra-se em bom estado de conservação. | NADA CONSTA. | - | |

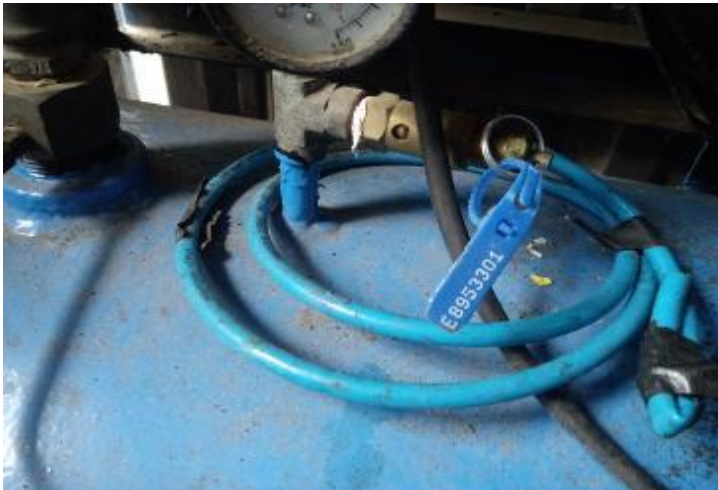
| | | <h2 style="text-align: center;">RELATÓRIO DE INSPEÇÃO POR ENSAIO VISUAL</h2> | | | | | |
|---|---|---|---|---|---|---|--|
| 5 | EXTERNA | INSPEÇÃO | Foi verificado que a válvula de segurança encontra-se em bom estado de conservação. | NADA CONSTA | - | | |

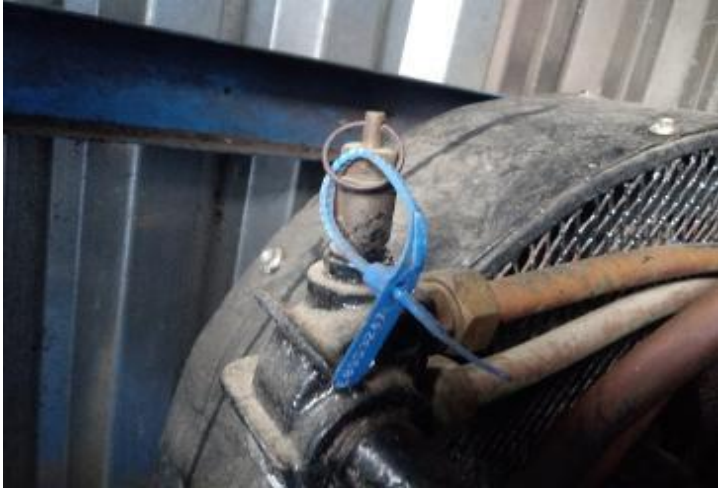
| | | <h2 style="text-align: center;">RELATÓRIO DE INSPEÇÃO POR ENSAIO VISUAL</h2> | | | | | |
|---|---|---|---|---|---|---|--|
| 6 | EXTERNA | INSPEÇÃO | Foi verificado que a válvula de segurança do cabeçote encontra-se em bom estado de conservação. | NADA CONSTA | - | | |

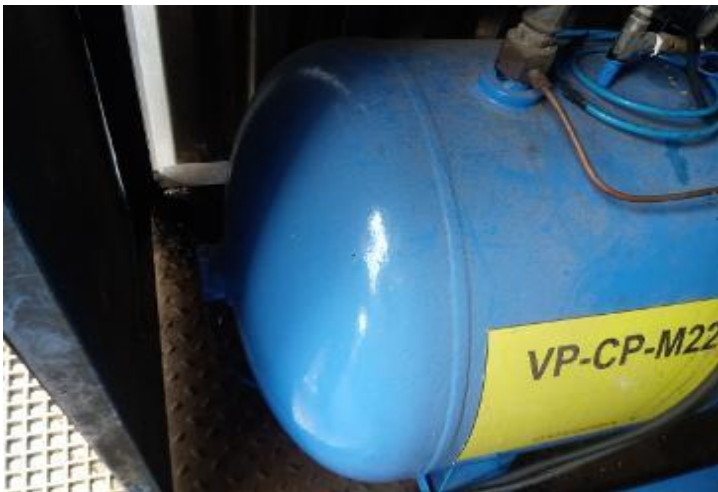
| | | <h2 style="text-align: center;">RELATÓRIO DE INSPEÇÃO POR ENSAIO VISUAL</h2> | | | | | |
|---|---|---|---|---|---|---|--|
| 7 | EXTERNA | INSPEÇÃO | Foi evidenciado que o tampo lado oposto da saída de ar encontra-se em bom estado de conservação. | NADA CONSTA | - | | |

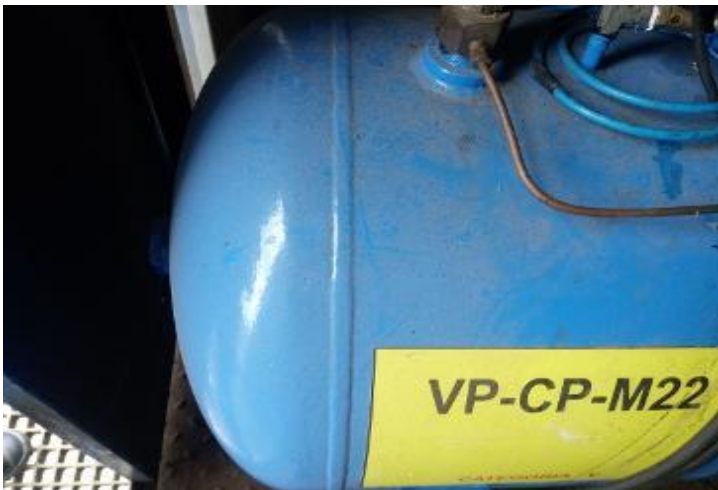
| | | <h2 style="text-align: center;">RELATÓRIO DE INSPEÇÃO POR ENSAIO VISUAL</h2> | | | | | |
|---|---|---|---|---|---|---|--|
| 8 | EXTERNA | INSPEÇÃO | Foi evidenciado que a solda lado oposto da saída de ar encontra-se em bom estado de conservação. | NADA CONSTA | - | | |

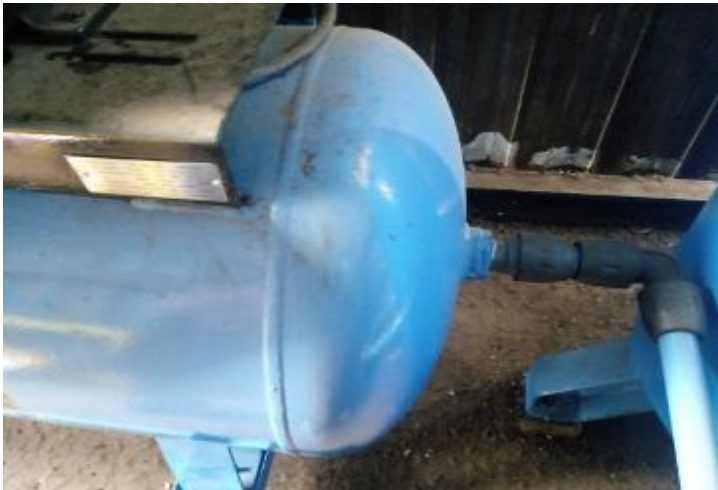
| | | <h1>RELATÓRIO DE INSPEÇÃO POR ENSAIO VISUAL</h1> | | | | |
|---|---|---|---|---|---|---|
| 9 | EXTERNA | INSPEÇÃO | Foi evidenciado que o tampo lado da saída de ar encontra-se em bom estado de conservação. | NADA CONSTA | - | |

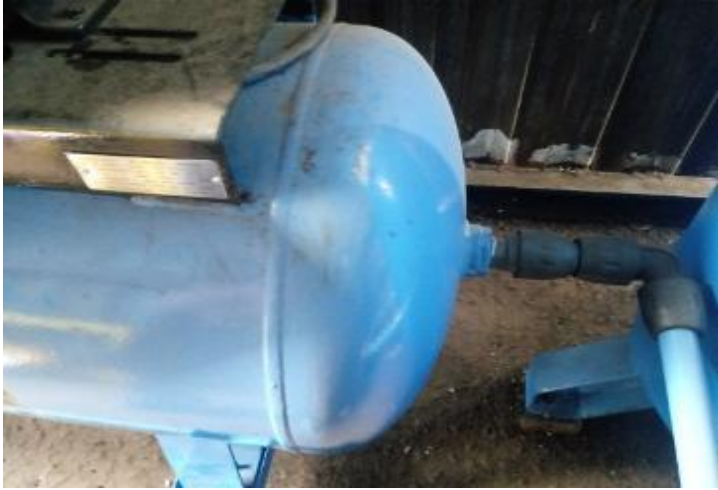
| | | <h1>RELATÓRIO DE INSPEÇÃO POR ENSAIO VISUAL</h1> | | | | |
|---|---|---|---|---|---|---|
| 10 | EXTERNA | INSPEÇÃO | Foi evidenciado que a solda lado da saída de ar encontra-se em bom estado de conservação. | NADA CONSTA | - | |

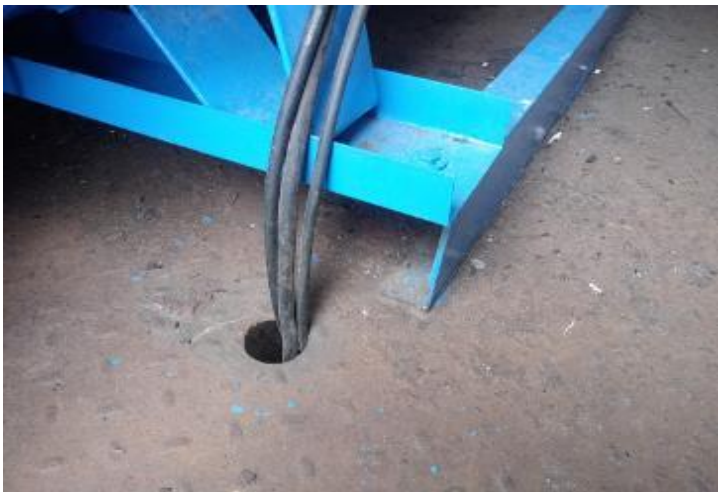
| | | <h1>RELATÓRIO DE INSPEÇÃO POR ENSAIO VISUAL</h1> | | | | |
|---|---|---|---|---|---|---|
| 11 | EXTERNA | INSPEÇÃO | Foi evidenciado que o aterramento do vaso encontra-se em bom estado de conservação. | NADA CONSTA | - | |

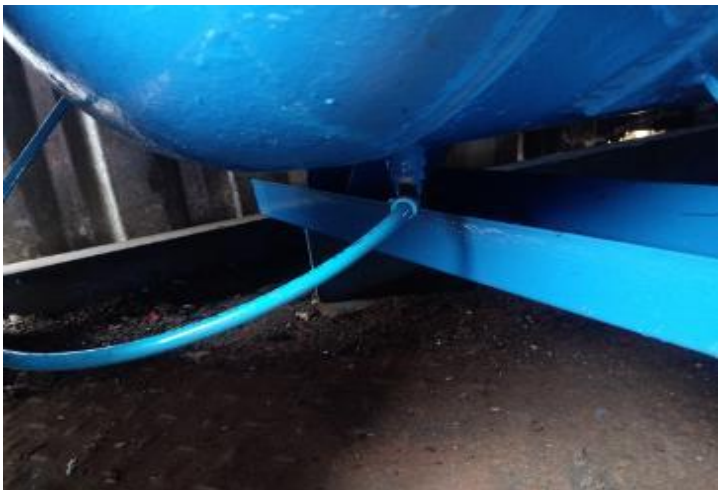
| | | <h1>RELATÓRIO DE INSPEÇÃO POR ENSAIO VISUAL</h1> | | | | |
|---|---|---|---|---|---|---|
| 12 | EXTERNA | INSPEÇÃO | Durante a inspeção foi evidenciado que o vaso não possui purgador. | Necessário instalar purgador afim de retirar o condensado no interior do vaso e evitar possíveis corrosões internas. | P-2 | |

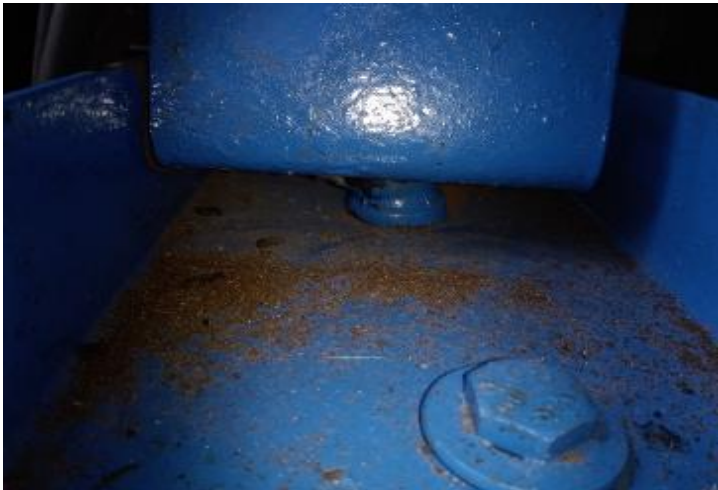
| | | <h1>RELATÓRIO DE INSPEÇÃO POR ENSAIO VISUAL</h1> | | | | |
|---|---|---|---|---|---|---|
| 13 | EXTERNA | INSPEÇÃO | Na presente inspeção foi evidenciado que o coxim encontra-se em bom estado de conservação. | NADA CONSTA | - | |

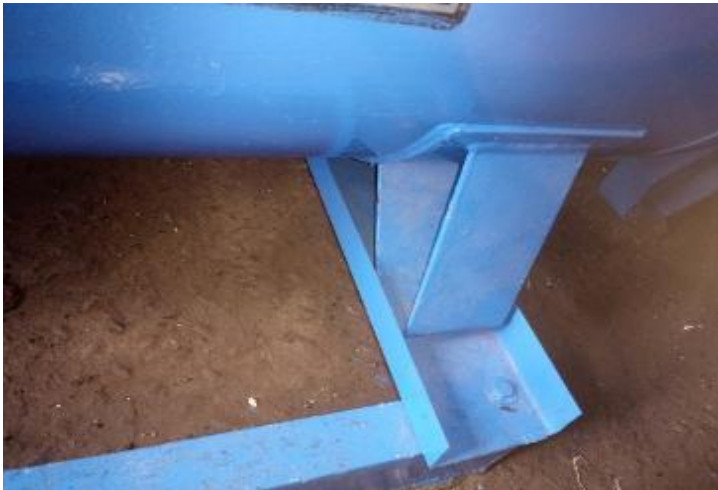
| | | <h1>RELATÓRIO DE INSPEÇÃO POR ENSAIO VISUAL</h1> | | | | |
|---|---|---|---|---|---|---|
| 14 | EXTERNA | INSPEÇÃO | Foi evidenciado que as pernas de sustentação encontra-se em bom estado de conservação. | NADA CONSTA | - | |

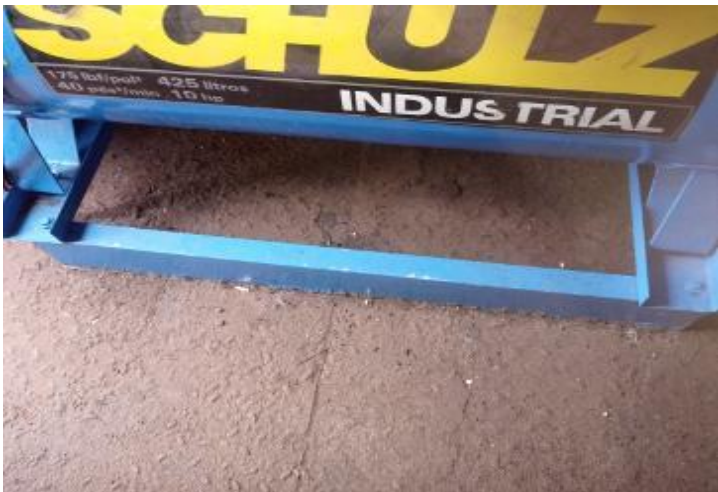
| | | <h1>RELATÓRIO DE INSPEÇÃO POR ENSAIO VISUAL</h1> | | | | |
|---|---|---|---|---|---|---|
| 15 | EXTERNA | INSPEÇÃO | Durante a presente inspeção foi evidenciado que a base metálica encontra-se em bom estado de conservação. | NADA CONSTA | - | |

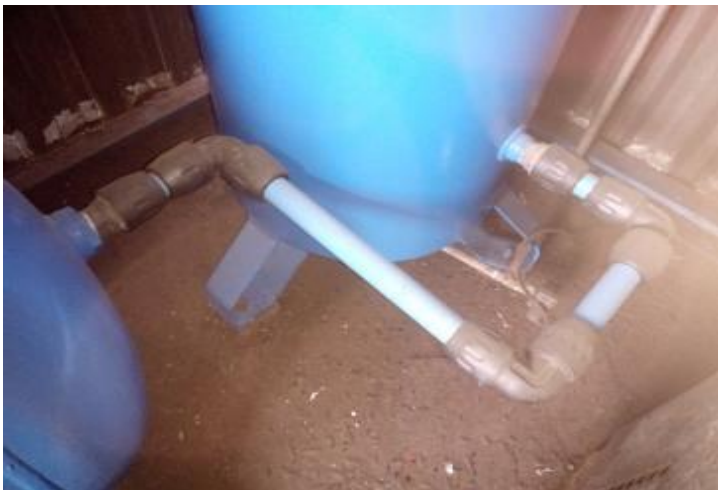
| | | <h1>RELATÓRIO DE INSPEÇÃO POR ENSAIO VISUAL</h1> | | | | |
|---|---|---|---|---|---|---|
| 16 | EXTERNA | INSPEÇÃO | Na presente inspeção foi evidenciado que a tubulação de saída de ar encontra-se em bom estado de conservação. | NADA CONSTA | - | |

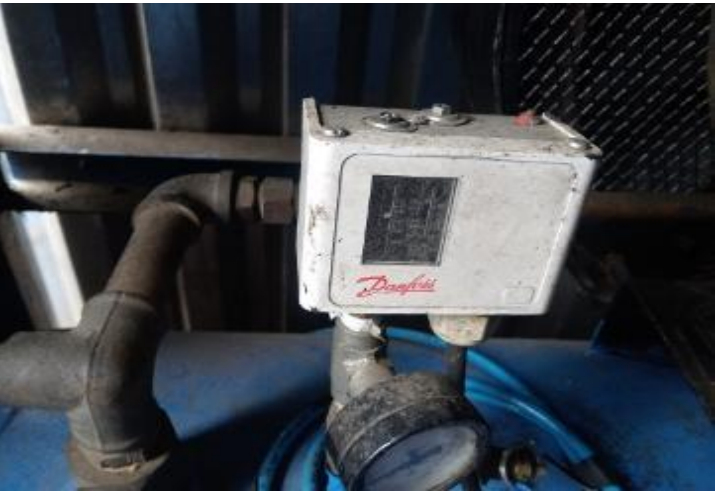
| | | <h2 style="text-align: center;">RELATÓRIO DE INSPEÇÃO POR ENSAIO VISUAL</h2> | | | | |
|---|---|---|---|---|---|---|
| 17 | REQUISITO LEGAL | 13.3.4 | Durante a presente inspeção foi verificado que o pressostato possui certificado de calibração pela Empresa "FINGER". | NADA CONSTA | - | |

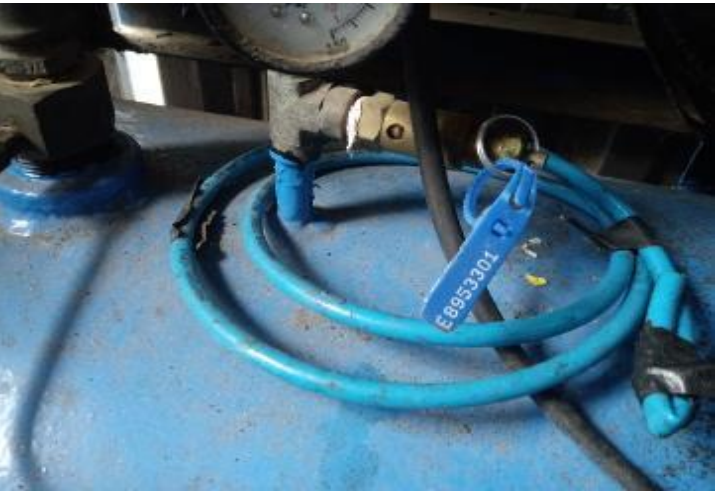
| | | <h2 style="text-align: center;">RELATÓRIO DE INSPEÇÃO POR ENSAIO VISUAL</h2> | | | | |
|---|---|---|---|---|---|---|
| 18 | REQUISITO LEGAL | 13.5.1.3 | Foi verificado na presente inspeção que o equipamento contém instrumento que indique a pressão (manômetro) e válvula de segurança com a pressão de abertura ou menor que a PMTA. | NADA CONSTA. | - | |

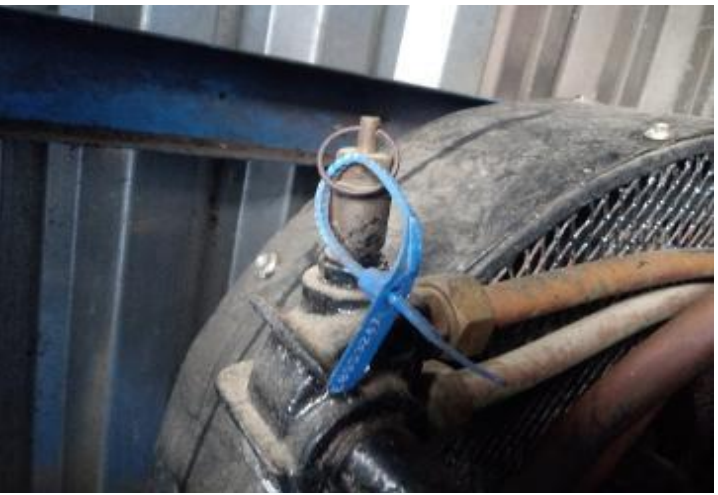
**Nota técnica:** Devido a válvula de segurança PSV – 1025 não possuir informações previstas em projeto, a falta de iluminação padrão e de emergência e a falta de duas saídas de emergência o tempo da próxima inspeção externa foi reduzida para um ano.

| | | <h2 style="text-align: center;">RELATÓRIO DE INSPEÇÃO POR ENSAIO VISUAL</h2> | | | | |
|---|---|---|---|---|---|---|
| 19 | REQUISITO LEGAL | 13.5.1.3 | Não foi apresentado o Datasheet da válvula de segurança instalada atualmente no vaso de pressão, com indicação de vazão que atenda o sistema de ar comprimido, conforme exigência da norma ASME VIII e API 520. | Necessário providenciar junto ao fabricante o Datasheet com as informações previstas em projeto da válvula de segurança com Lacre E8953247. | P-0 | |

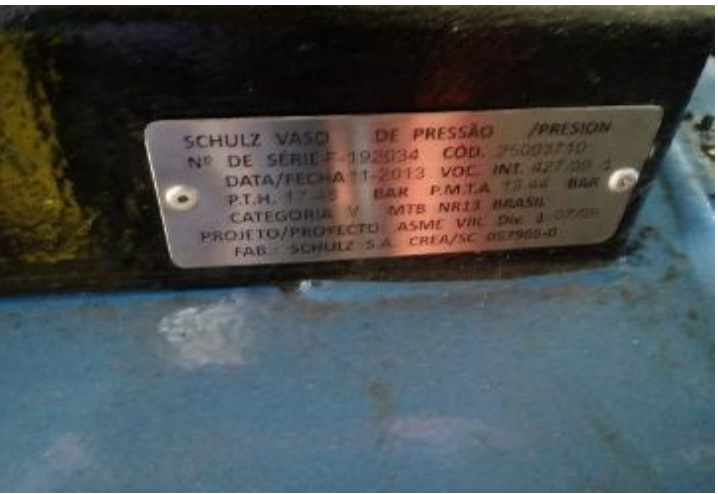
| | | <h2 style="text-align: center;">RELATÓRIO DE INSPEÇÃO POR ENSAIO VISUAL</h2> | | | | |
|---|---|---|---|---|---|---|
| 20 | REQUISITO LEGAL | 13.5.1.4 | Foi evidenciado que a plaqueta de identificação do vaso encontra-se em bom estado de conservação. | NADA CONSTA | - | |

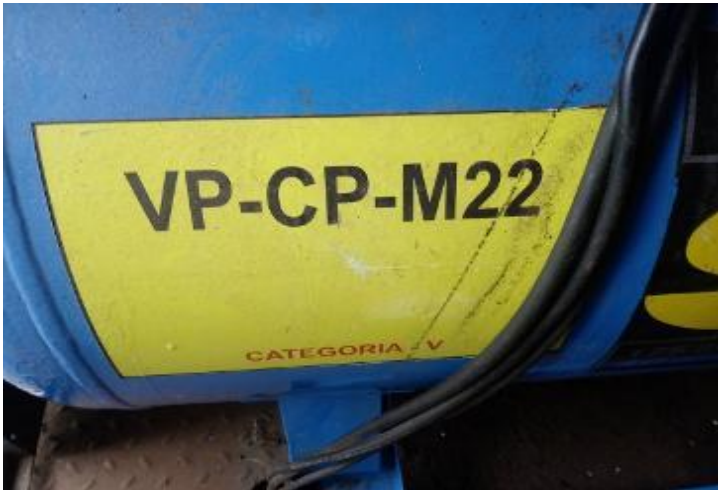
| | | <h1>RELATÓRIO DE INSPEÇÃO POR ENSAIO VISUAL</h1> | | | | |
|---|---|---|---|---|---|---|
| 21 | REQUISITO LEGAL | 13.5.1.5 | Durante esta inspeção foi evidenciado a etiqueta adesiva contendo TAG e CAT do equipamento. | NADA CONSTA | - | |

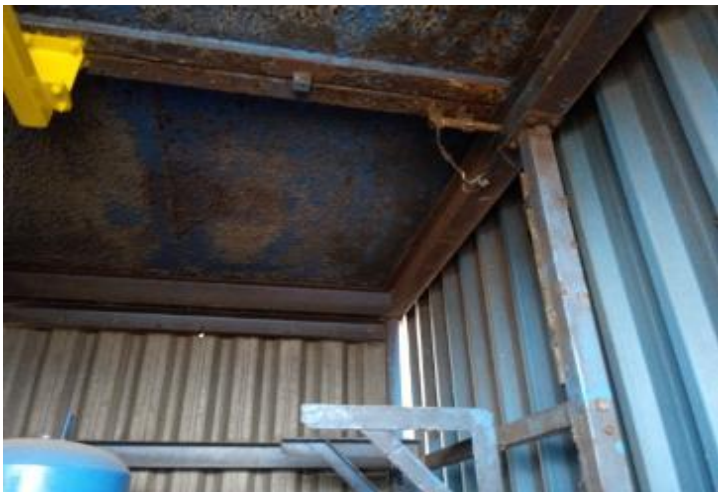
| | | <h1>RELATÓRIO DE INSPEÇÃO POR ENSAIO VISUAL</h1> | | | | |
|---|---|---|---|---|---|---|
| 23 | REQUISITO LEGAL | 13.5.2.2 | Durante a presente inspeção foi evidenciado que o ambiente de instalação do vaso encontra-se sem iluminação. | Necessário providenciar instalação de iluminação conforme as normas oficiais vigentes. | P-0 | |

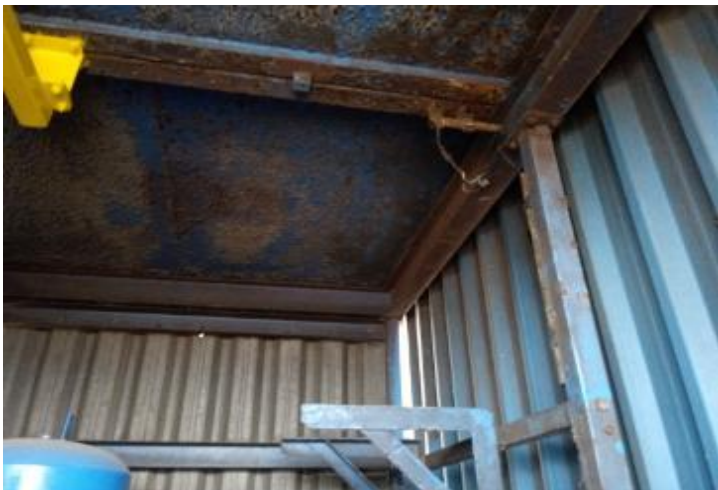
| | | <h1>RELATÓRIO DE INSPEÇÃO POR ENSAIO VISUAL</h1> | | | | |
|---|---|---|---|---|---|---|
| 24 | REQUISITO LEGAL | 13.5.2.2 | Durante a presente inspeção foi evidenciado que o ambiente de instalação do vaso encontra-se sem iluminação de emergência. | Necessário providenciar instalação de iluminação de emergência no ambiente. | P-0 | |

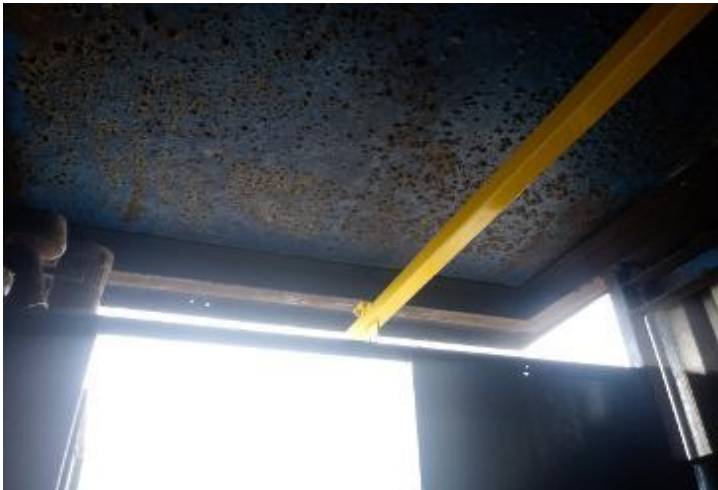
| | | <h2 style="text-align: center;">RELATÓRIO DE INSPEÇÃO POR ENSAIO VISUAL</h2> | | | | |
|---|---|---|---|---|---|---|
| 25 | REQUISITO LEGAL | 13.5.2.2 | Foi evidenciado que o ambiente de instalação do vaso possui sistema de ventilação. | NADA CONSTA | - | |

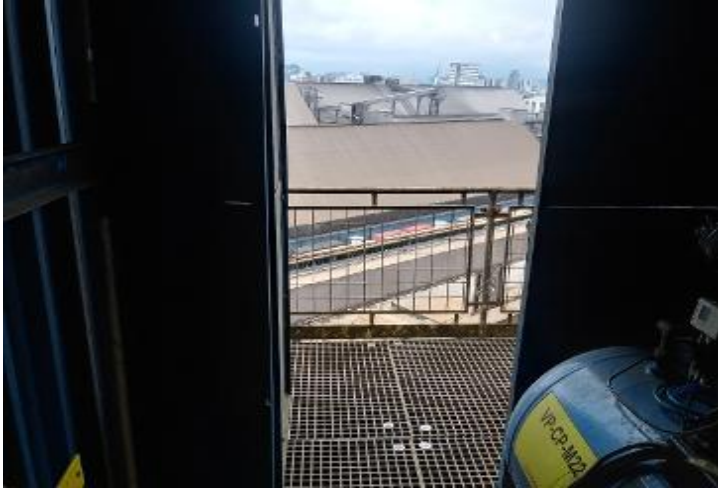
| | | <h2 style="text-align: center;">RELATÓRIO DE INSPEÇÃO POR ENSAIO VISUAL</h2> | | | | |
|---|---|---|---|---|---|---|
| 26 | REQUISITO LEGAL | 13.5.2.2 | Durante a presente inspeção foi evidenciado que o ambiente de instalação do vaso não possui segunda saída de emergência. | Necessário providenciar abertura de segunda saída de emergência a fim de atender ao item da norma. | P-0 | |

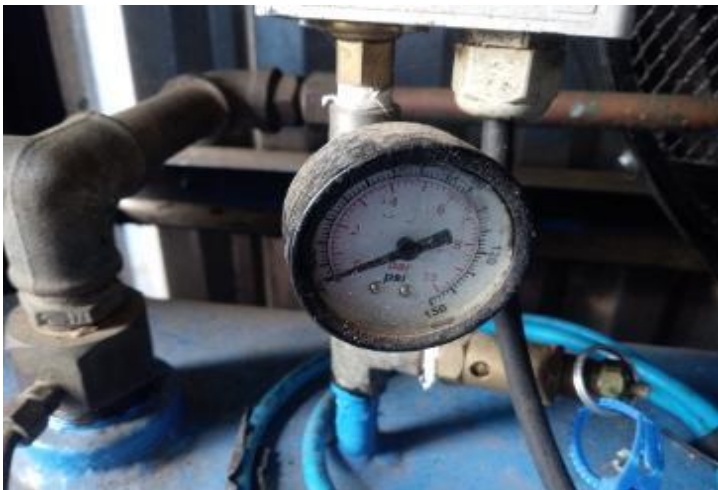
| | | <h2 style="text-align: center;">RELATÓRIO DE INSPEÇÃO POR ENSAIO VISUAL</h2> | | | | |
|---|---|---|---|---|---|---|
| 28 | REQUISITO LEGAL | 13.5.3.2 | Na presente inspeção foi verificado que o manômetro possui certificado de calibração pela Empresa "FINGER". | NADA CONSTA | - | |

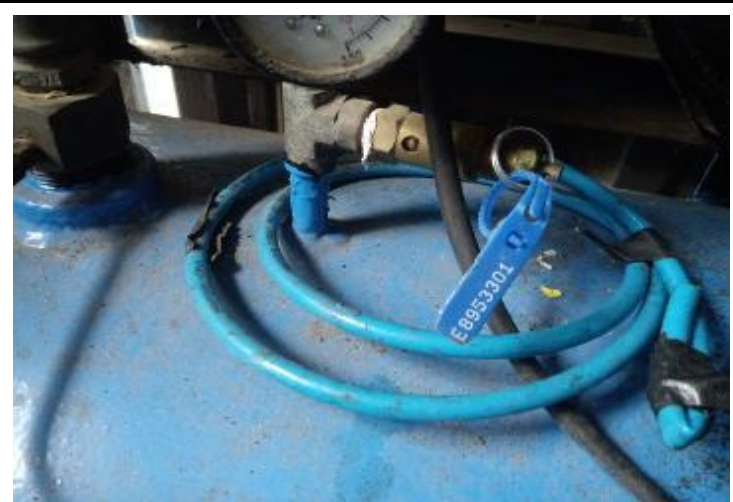
| <div><div><div>GRUPO</div><div></div><div>SINCE 1998 WITH YOU</div></div><div><div>NORMAS REGULAMENTADORAS</div></div></div> | | RELATÓRIO DE INSPEÇÃO POR ENSAIO VISUAL | | | | | |
|---|---|---|---|---|---|---|---|
| 30 | REQUISITO LEGAL | 13.5.4.10 | Durante a presente inspeção foi verificado que a válvula de segurança possui certificado de calibração pela Empresa "FINGER". | NADA CONSTA | - | | |

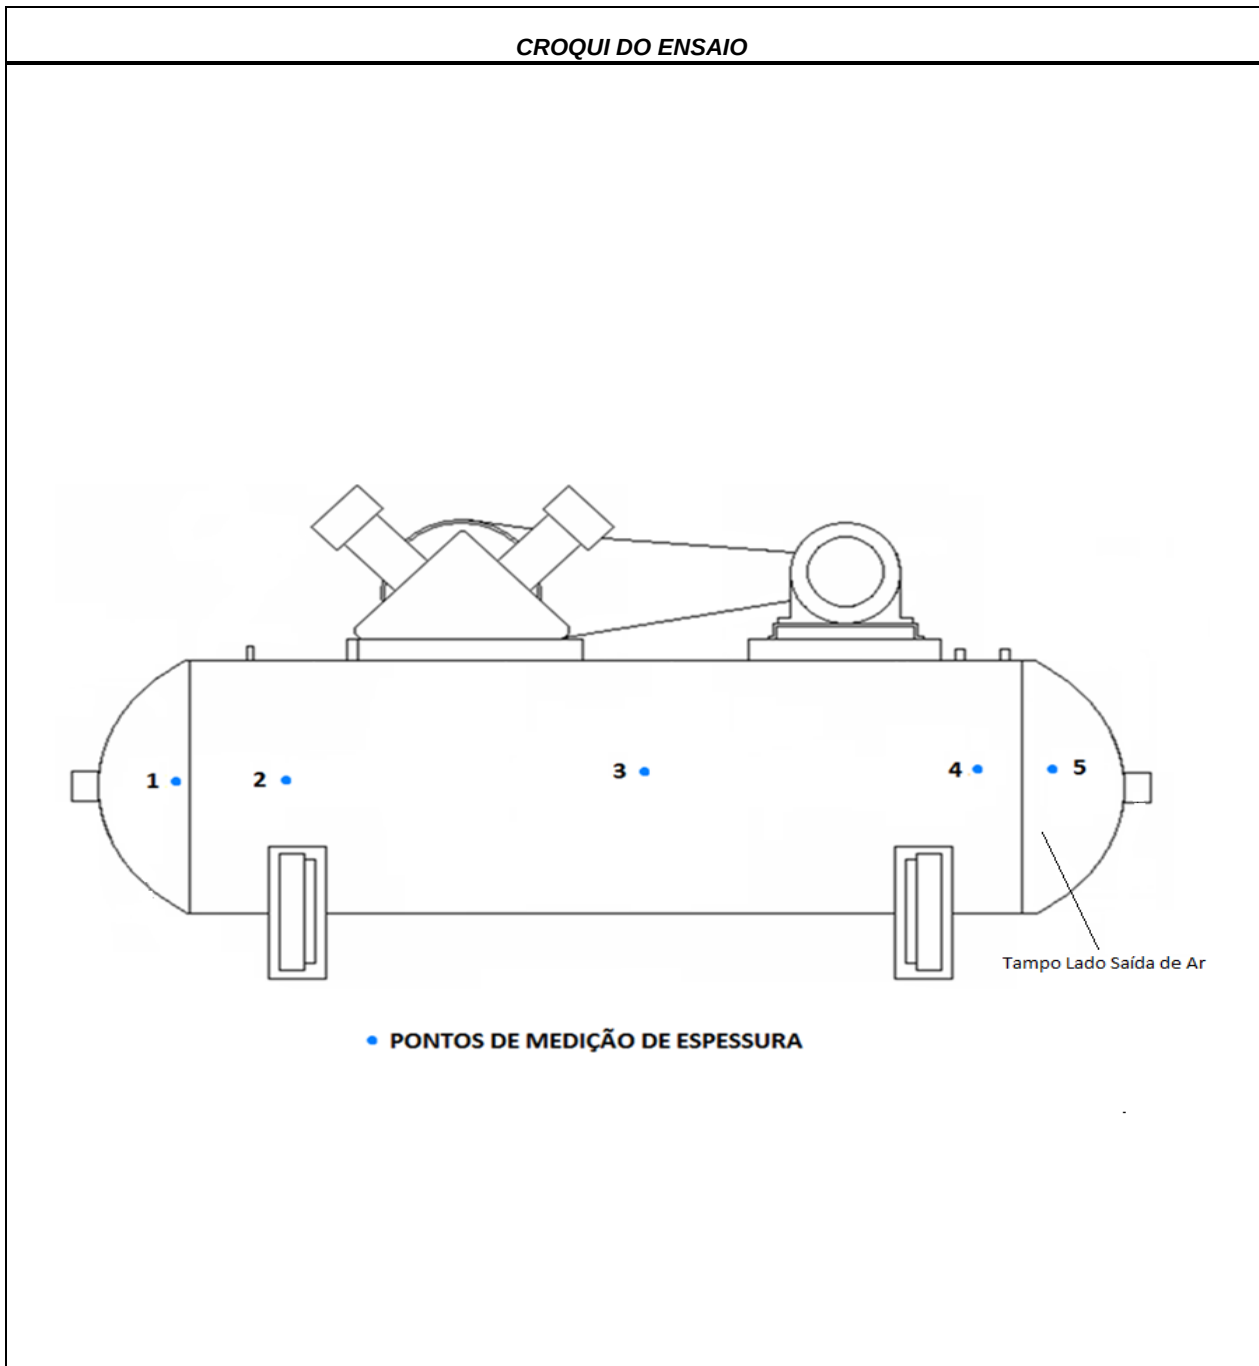
| | <b>CROQUI</b><br><b>MEDIÇÃO DE ESPESSURA POR ULTRASSOM</b> | |

| <p align="center"><b>RESULTADO</b></p> <p align="center">Foi realizado medição de espessura conforme consta na tabela abaixo.</p> <p align="center"><b>LAUDO: APROVADO</b></p> |

| PONTO MEDIDO | POSIÇÃO | | | | | ESPESSURA DE CALIBRAÇÃO (mm) | ESPESSURA ATUAL (mm) | ESPESSURA NOMINAL (mm) | ESPESSURA MÍNIMA (mm) | REDUÇÃO (mm) |
|---|---|---|---|---|---|---|---|---|---|---|
| TAMPO OPOSTO TUB | 5,31 | 5,27 | 5,15 | 5,20 | 5,12 | 10,00 | 5,12 | 5,00 | 3,47 | - |
| PONTO 1 | 5,22 | 5,17 | 5,10 | 5,15 | - | 10,00 | 5,10 | 5,00 | 4,24 | - |
| PONTO 2 | 5,23 | 5,20 | 5,05 | 5,10 | - | 10,00 | 5,05 | 5,00 | 4,24 | - |
| PONTO 3 | 5,22 | 5,21 | 5,10 | 5,17 | - | 10,00 | 5,10 | 5,00 | 4,24 | - |
| TAMPO TUB | 5,10 | 5,19 | 5,11 | 5,15 | 5,05 | 10,00 | 5,05 | 5,00 | 3,47 | - |
