RELATÓRIO DE INSPEÇÃO EM VASO DE PRESSÃO

RUMO – SANTOS/SP

RESERVATÓRIO DE AR

TAG: VP-DESP-XXIII

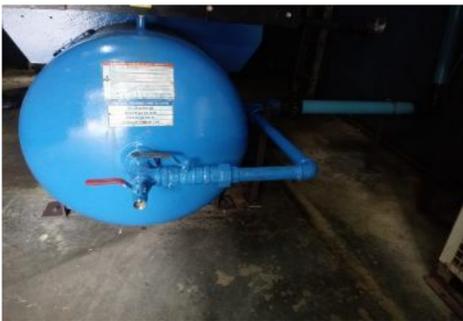
Nº	LOCAL	ITEM	SITUAÇÃO ENCONTRADA	RECOMENDAÇÃO	PRIORIDADE	FOTO
1	EXTERNA	INSPEÇÃO	Durante a inspeção foi evidenciado que a Tubulação de saída de Ar do equipamento encontra-se em bom estado de conservação.	NADA CONSTA	-

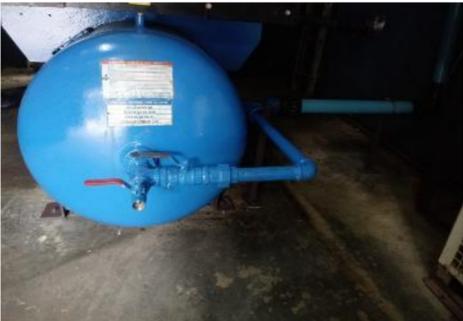
2	EXTERNA	INSPEÇÃO	Durante a inspeção foi realizado ensaio de Medição de Espessura por US.	NADA CONSTA	-

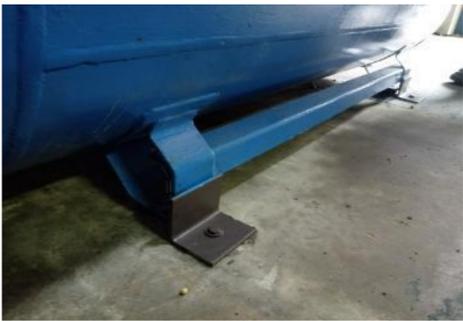
3	EXTERNA	INSPEÇÃO	Durante a inspeção foi evidenciado que a fixação do equipamento encontra-se em bom estado de conservação.	NADA CONSTA	-

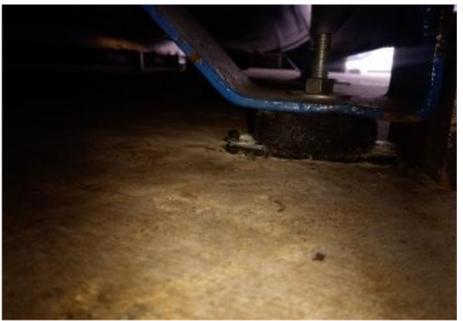
4	EXTERNA	INSPEÇÃO	Foi evidenciado que coxim do equipamento encontra-se em bom estado de conservação.	NADA CONSTA	-

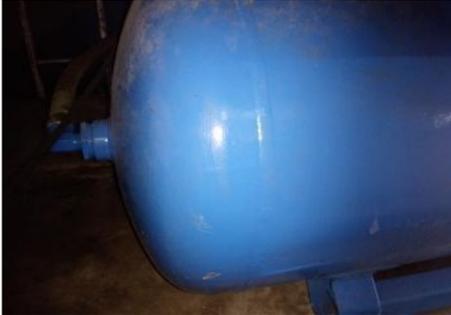
Nº	LOCAL	ITEM	SITUAÇÃO ENCONTRADA	RECOMENDAÇÃO	PRIORIDADE	FOTO
5	EXTERNA	INSPEÇÃO	Durante a inspeção foi evidenciado que a Solda do Tampo oposto saída de ar do equipamento encontra-se com boa integridade.	NADA CONSTA	-

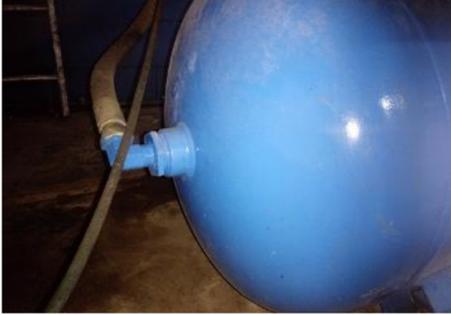
6	EXTERNA	INSPEÇÃO	Durante a inspeção foi evidenciado que o Tampo oposto saída de ar do equipamento encontra-se em bom estado de conservação.	NADA CONSTA	-

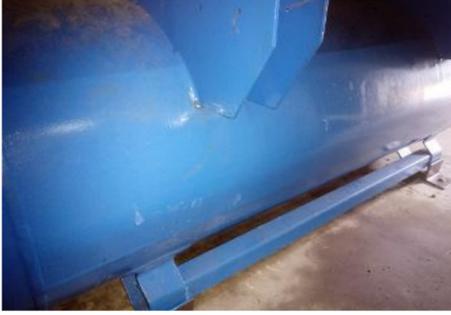
7	EXTERNA	INSPEÇÃO	Durante a inspeção foi evidenciado que o costado do equipamento encontra-se com boa integridade estrutural.	NADA CONSTA	-

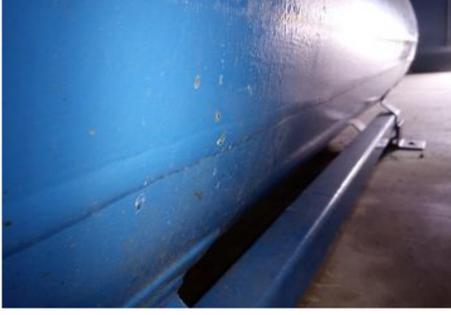
8	EXTERNA	INSPEÇÃO	Durante a inspeção foi evidenciado que a solda longitudinal do equipamento encontra-se em bom estado de conservação.	NADA CONSTA	-

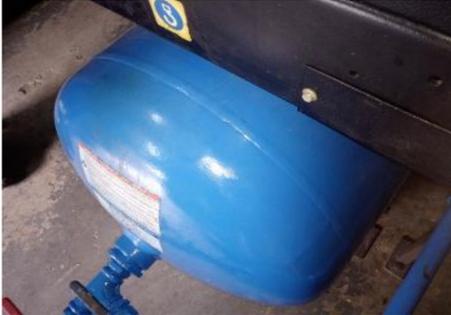
Nº	LOCAL	ITEM	SITUAÇÃO ENCONTRADA	RECOMENDAÇÃO	PRIORIDADE	FOTO
9	EXTERNA	INSPEÇÃO	Foi evidenciado que a solda do tampo lado saída de ar encontra-se em bom estado de conservação.	NADA CONSTA	-

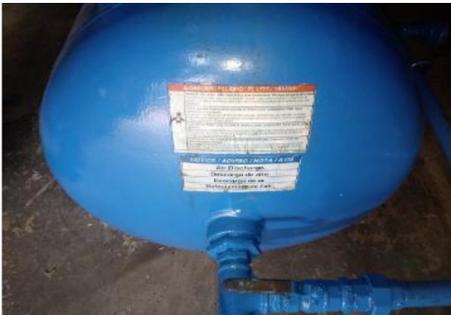
10	EXTERNA	INSPEÇÃO	Durante a inspeção foi evidenciado que o Tampo lado saída de ar encontra-se em bom estado de conservação.	NADA CONSTA	-

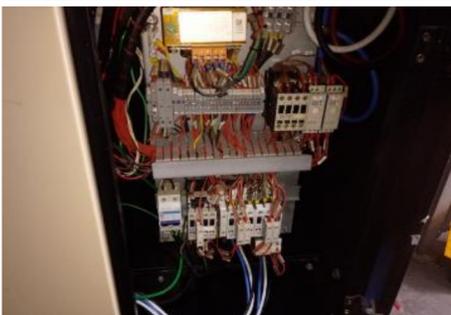
11	EXTERNA	INSPEÇÃO	Durante a inspeção foi evidenciado que o Aterramento do equipamento encontra-se em bom estado de conservação.	NADA CONSTA	-

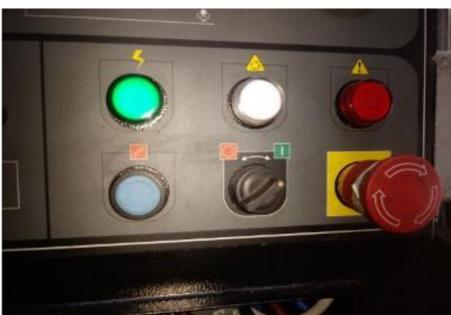
12	EXTERNA	INSPEÇÃO	Durante a inspeção foi evidenciado que o botão de emergência encontra-se em bom estado operacional.	NADA CONSTA	-

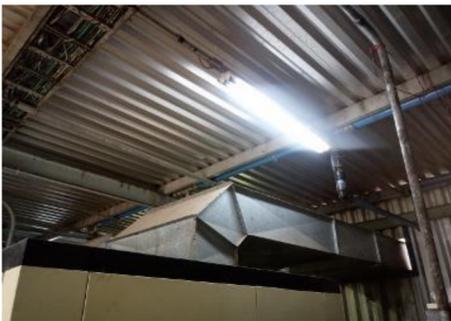
Nº	LOCAL	ITEM	SITUAÇÃO ENCONTRADA	RECOMENDAÇÃO	PRIORIDADE	FOTO
13	EXTERNA	INSPEÇÃO	Foi evidenciado que o local de instalação do equipamento possui iluminação adequada.	NADA CONSTA	-

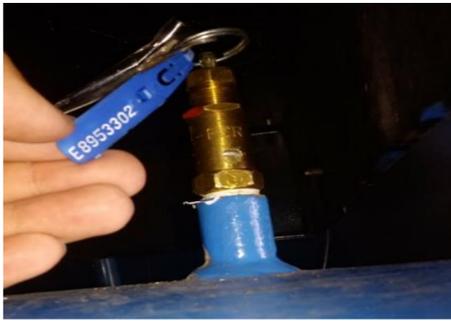
14	EXTERNA	INSPEÇÃO	Durante a inspeção foi evidenciado que a Válvula de Segurança encontra-se em bom estado de conservação.	NADA CONSTA	-

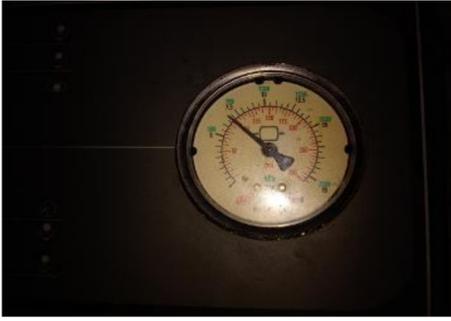
15	EXTERNA	INSPEÇÃO	Foi verificado que o manômetro encontra-se em bom estado de conservação.	NADA CONSTA	-

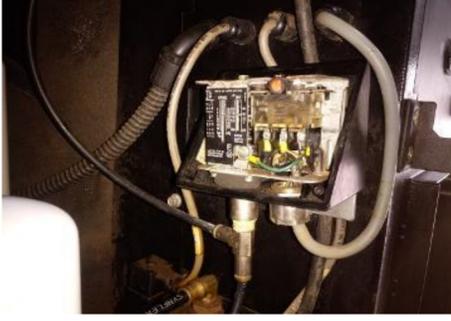
16	REQUISITO LEGAL	13.3.4	Durante a presente inspeção foi verificado que o pressostato possui certificado de calibração pela Empresa "FINGER".	NADA CONSTA	-

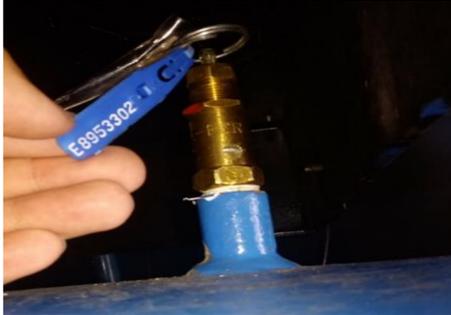
Nota técnica: Devido a válvula de segurança não possuir indicação de que foi fabricada conforme ASME VIII e o pressostato não possuir capa de proteção o tempo da próxima inspeção externa foi reduzida para um ano.

Nº	LOCAL	ITEM	SITUAÇÃO ENCONTRADA	RECOMENDAÇÃO	PRIORIDADE	FOTO
17	REQUISITO LEGAL	13.5.1.3	Não foi apresentado o Datasheet da válvula de segurança instalada atualmente no vaso de pressão, com indicação que mesma foi fabricada conforme exigência da norma ASME VIII e API 520.	Necessário providenciar junto ao fabricante o Datasheet da válvula de segurança, com as informações de que a mesma foi fabricada conforme exigência da norma ASME VIII e API 520..	P-0

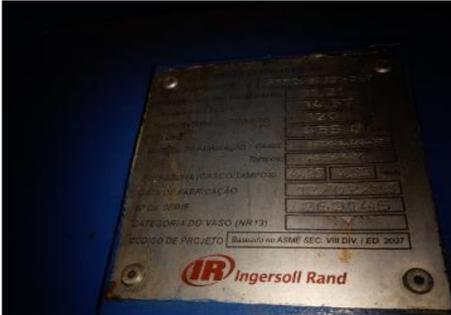
18	REQUISITO LEGAL	13.5.1.3	Foi verificado na presente inspeção que o equipamento contém instrumento que indique a pressão (manômetro) e válvula de segurança com a pressão de abertura ou menor que a PMTA.	NADA CONSTA.	-	-
19	REQUISITO LEGAL	13.5.1.4	Foi evidenciado que o equipamento possui plaqueta de identificação, que encontra-se em bom estado de conservação.	NADA CONSTA	-

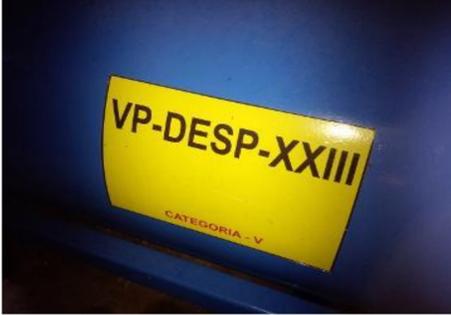
20	REQUISITO LEGAL	13.5.1.5	Durante a inspeção foi evidenciado que o equipamento possui TAG e categoria.	NADA CONSTA	-

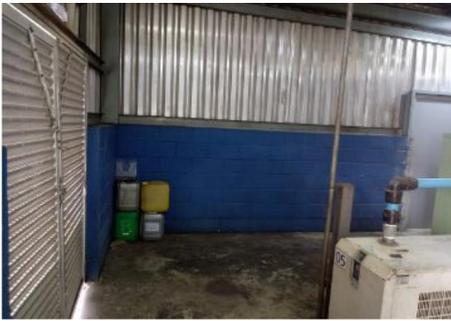
Nº	LOCAL	ITEM	SITUAÇÃO ENCONTRADA	RECOMENDAÇÃO	PRIORIDADE	FOTO
21	REQUISITO LEGAL	13.5.1.8	Durante a inspeção foi evidenciado o Livro de Registro de Segurança do equipamento.	NADA CONSTA	-	DOCUMENTAÇÃO
22	REQUISITO LEGAL	13.5.2.2.	Durante a inspeção foi evidenciado que o local de instalação do equipamento possui 2 saídas amplas seguindo a alínea "a" do subitem do 13.5.2.2.	NADA CONSTA	-

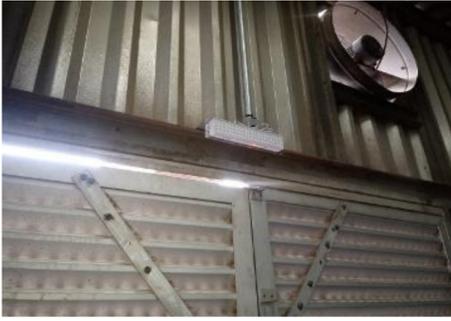
23	REQUISITO LEGAL	13.5.2.2.	Durante a inspeção foi evidenciado que o local de instalação do equipamento possui iluminação de emergência, respeitando a alínea "e" do subitem 13.5.2.2.	NADA CONSTA	-

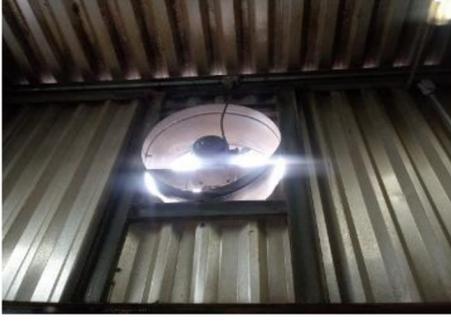
24	REQUISITO LEGAL	13.5.2.2.	Durante a inspeção foi evidenciado que o local de instalação do equipamento possui Ventilação permanente, respeitando a alínea "c" do subitem 13.5.2.2.	NADA CONSTA	-

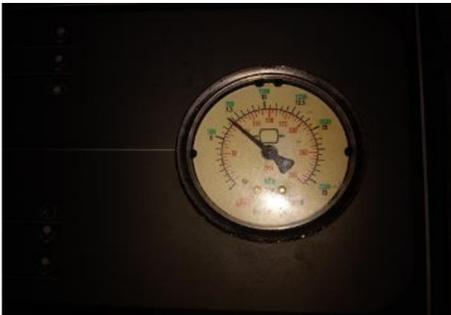
Nº	LOCAL	ITEM	SITUAÇÃO ENCONTRADA	RECOMENDAÇÃO	PRIORIDADE	FOTO
25	REQUISITO LEGAL	13.5.3.4	Foi evidenciado na presente inspeção que equipamento obedece os aspectos de segurança, saúde e meio ambiente.	NADA CONSTA	-	-
26	REQUISITO LEGAL	13.5.3.2	Na presente inspeção foi verificado que o manômetro não possui certificado de calibração.	NADA CONSTA	-

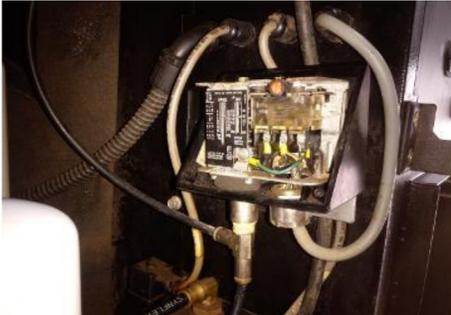
27	REQUISITO LEGAL	13.5.3.2	Na presente inspeção foi verificado que o pressostato possui certificado de calibração pela FINGER.	NADA CONSTA	-

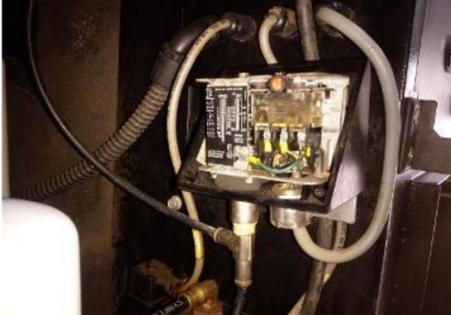
28	REQUISITO LEGAL	13.5.3.2	Na presente inspeção foi verificado que o pressostato não possui a capa de proteção.	Necessário providenciar a instalação da capa de proteção do pressostato.	P-0

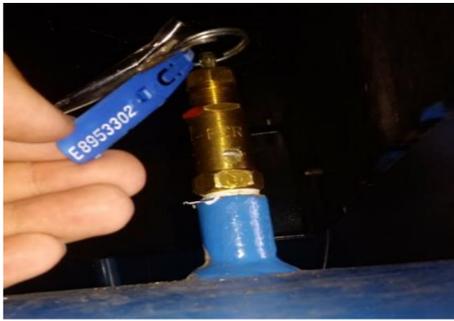
Nº	LOCAL	ITEM	SITUAÇÃO ENCONTRADA	RECOMENDAÇÃO	PRIORIDADE	FOTO
29	REQUISITO LEGAL	13.5.3.2	Na presente inspeção foi verificado que a válvula de segurança possui certificado de calibração pela FINGER.	NADA CONSTA	-

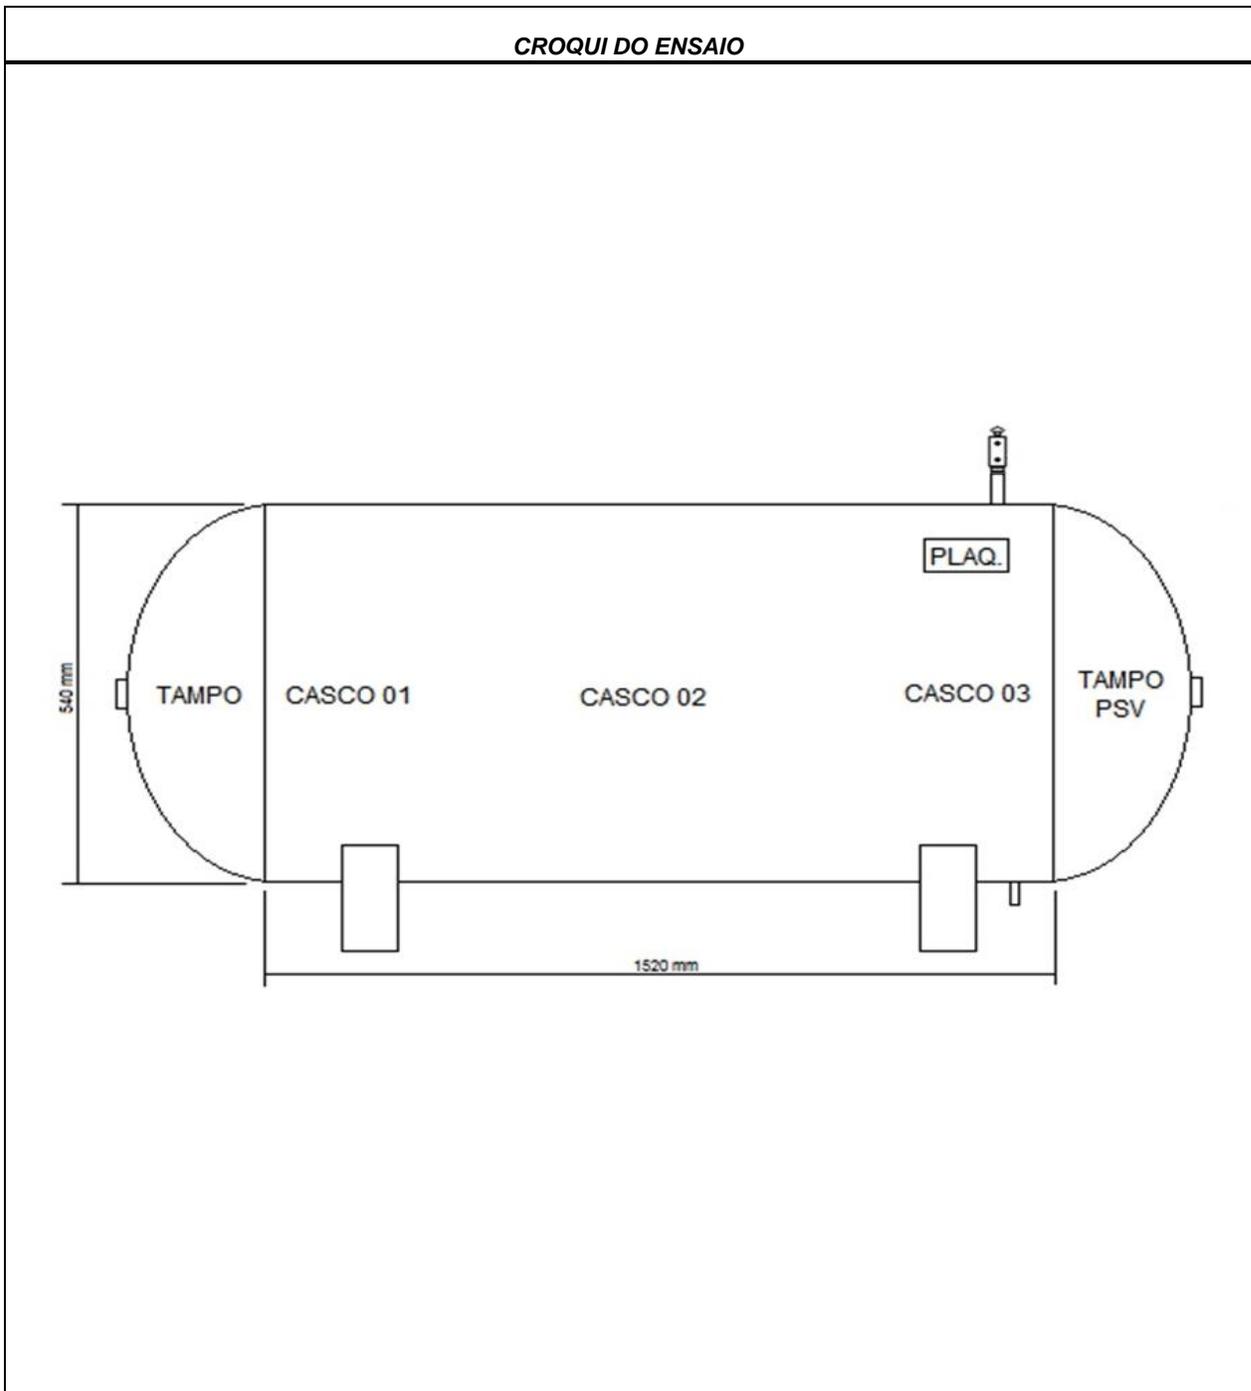
CROQUI MEDIÇÃO DE ESPESSURA POR ULTRASSOM

<p>Foi realizado medição de espessura conforme consta na tabela abaixo.</p> <p>LAUDO: APROVADO</p>

PONTO MEDIDO	POSIÇÃO					ESPESSURA DE CALIBRAÇÃO (mm)	ESPESSURA ATUAL (mm)	ESPESSURA NOMINAL (mm)	ESPESSURA MÍNIMA (mm)	REDUÇÃO (mm)
	0°	90°	180°	270°	CENTRO					
TAMPO PSV	4,17	4,07	4,08	4,16	4,05	10,00	4,05	4,25	3,61	0,20
PONTO 1	4,18	4,19	4,10	4,20	-	10,00	4,10	4,25	3,48	0,15
PONTO 2	4,19	4,20	4,19	4,21	-	10,00	4,19	4,25	3,48	0,06
PONTO 3	4,17	4,15	4,02	4,19	-	10,00	4,02	4,25	3,48	0,23
TAMPO LADO OPOSTO PSV	4,15	4,14	4,14	4,16	4,04	10,00	4,04	4,25	3,61	0,21
