# RELATÓRIO DE INSPEÇÃO EM VASO DE PRESSÃO

## COPERSUCAR – SANTOS / SP

### PULMÃO DE AR

**TAG: SR-2112**

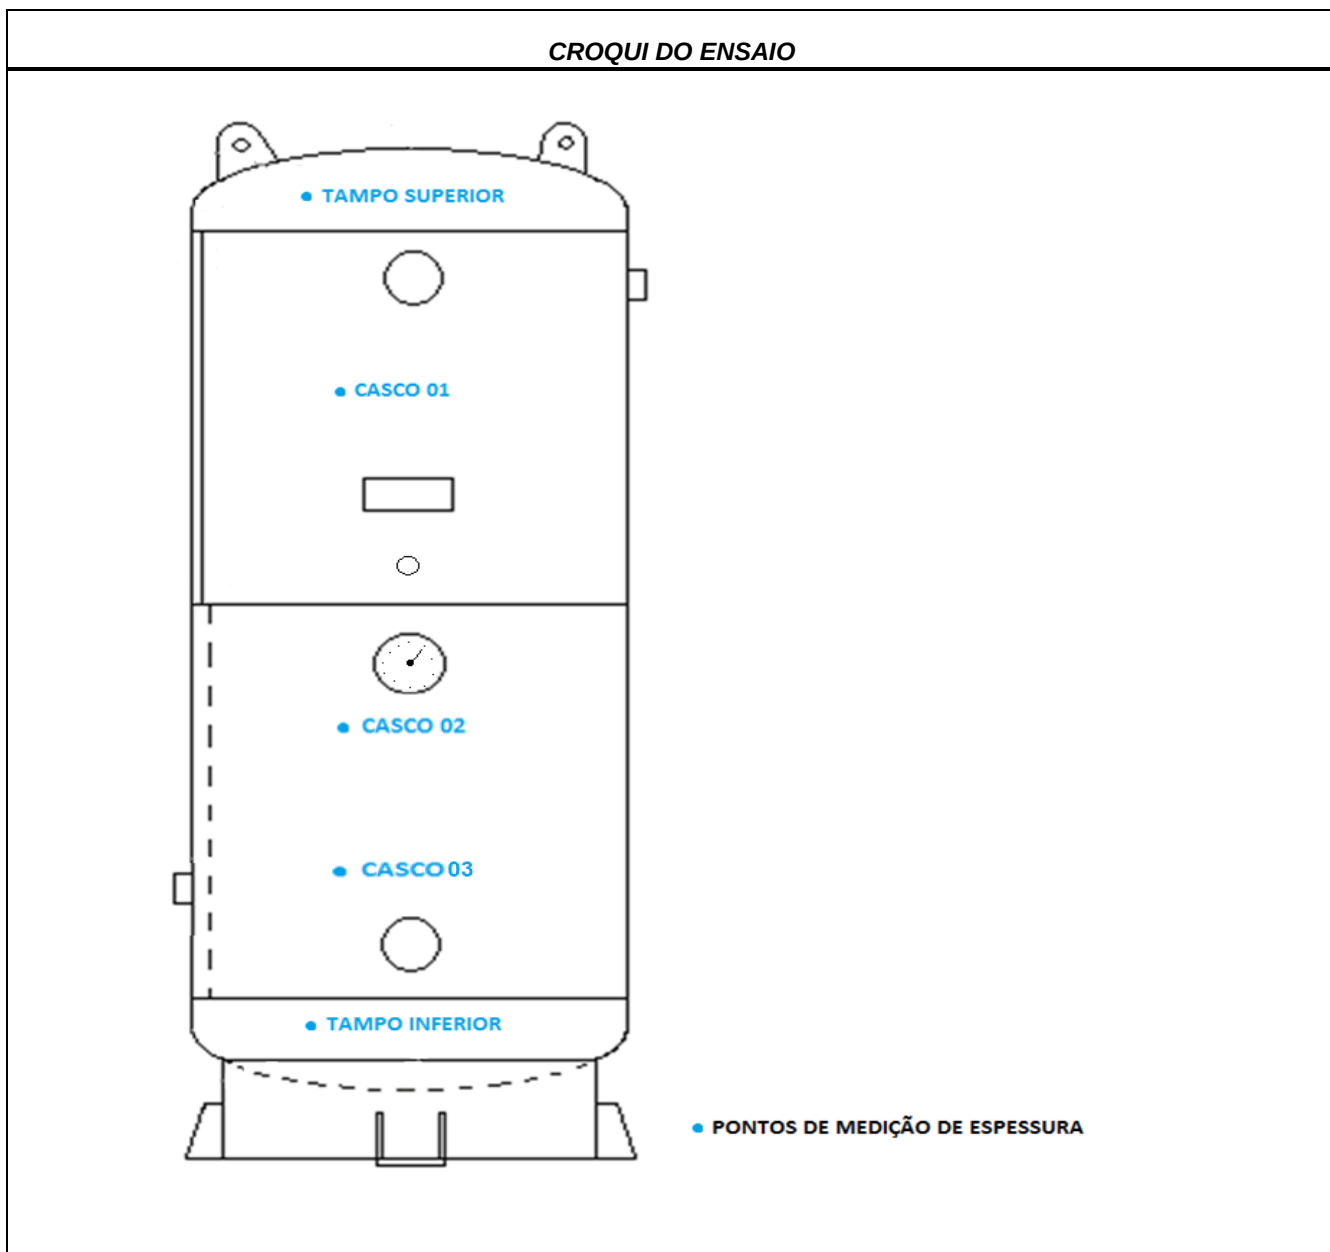
| | <b>CROQUI</b><br><b>MEDIÇÃO DE ESPESSURA POR ULTRASSOM</b> | |

| PONTO MEDIDO | POSIÇÃO | | | | | ESPESSURA DE CALIBRAÇÃO (mm) | ESPESSURA ATUAL (mm) | ESPESSURA NOMINAL (mm) | ESPESSURA MÍNIMA (mm) | REDUÇÃO (mm) |
|---|---|---|---|---|---|---|---|---|---|---|
| TAMPO SUPERIOR | 4,91 | 4,86 | 4,87 | 4,97 | 4,57 | 6,00 | 4,57 | 5,00 | 3,54 | 0,43 |
| CASCO 01 | 4,96 | 4,98 | 4,95 | 4,96 | - | 6,00 | 4,95 | 5,00 | 4,46 | 0,05 |
| CASCO 02 | 4,77 | 4,85 | 4,88 | 4,83 | - | 6,00 | 4,77 | 5,00 | 4,46 | 0,23 |
| CASCO 03 | 4,75 | 4,69 | 4,79 | 4,74 | - | 6,00 | 4,69 | 5,00 | 4,46 | 0,31 |
| TAMPO INFERIOR | 4,45 | 4,69 | 4,76 | 4,67 | 4,59 | 6,00 | 4,45 | 5,00 | 3,54 | 0,55 |
