RELATÓRIO DE INSPEÇÃO DE VASO DE PRESSÃO

KLABIN – SUZANO

TAG: C 04672

TAG: C 04672
Descrição: ROLO PRENSA
Relatório: 5308
Obra: 2322
Data do Relatório: 09/12/2021
Data do Início da Inspeção: 21/10/2021
Data do Término da Inspeção: 21/10/2021
Proprietário: KLABIN – SUZANO
Fone/Fax: (11) 4745-4200
Localização: Rod. Índio Tibiriçá, 12999 - Rincão das Lendas, Suzano - SP
Contato: Sr. Paulo Manzano

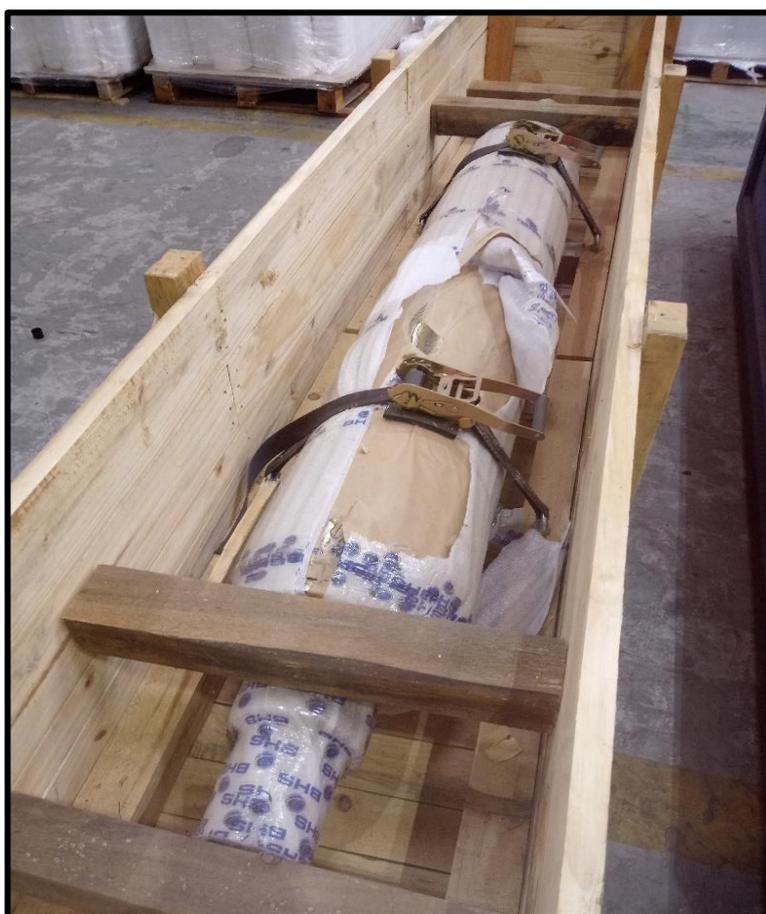
Este Cilindro está sendo **LIBERADO** nesta data, porém necessário providenciar uma **INSPEÇÃO EXTRAORDINÁRIA** antes da operação e instalação do equipamento.
