## RELATÓRIO DE INSPEÇÃO DE VASO DE PRESSÃO

### KLABIN – SUZANO

**TAG: CLD6-21**

TAG .....: CLD6-21  
Descrição .....: CILINDRO  
Relatório .....: 5387  
Obra .....: 2322  
Data do Relatório .....: 10/08/2021  
Data do Início da Inspeção .....: 18/07/2021  
Data do Término da Inspeção .....: 01/08/2021  
Proprietário .....: KLABIN – SUZANO  
Fone/Fax .....: (11) 4745-4200  
Localização .....: Rod. Índio Tibiriçá, 12999 - Rincão das Lendas, Suzano - SP  
Contato .....: Sr. Paulo Manzano

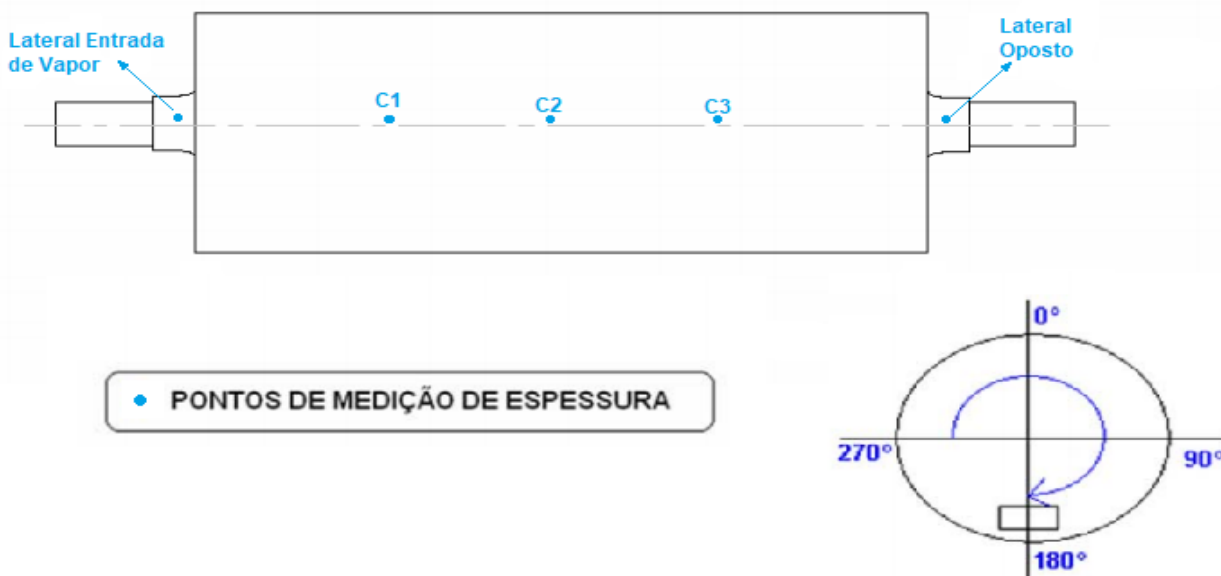
**CROQUI DO ENSAIO**

| PONTO MEDIDO | POSIÇÃO | | | | | ESPESSURA DE CALIBRAÇÃO (mm) | ESPESSURA ATUAL (mm) | ESPESSURA NOMINAL (mm) | ESPESSURA MÍNIMA (mm) | REDUÇÃO (mm) |
|---|---|---|---|---|---|---|---|---|---|---|
| Costado 1 | 16,55 | 15,85 | 16,74 | 16,66 | - | 20,00 | 15,85 | 19,05 | 10,05 | 3,20 |
| Costado 2 | 15,65 | 14,98 | 14,85 | 15,06 | - | 20,00 | 14,85 | 19,05 | 10,05 | 4,20 |
| Costado 3 | 17,00 | 16,58 | 16,78 | 16,48 | - | 20,00 | 16,48 | 19,05 | 10,05 | 2,57 |
