## RELATÓRIO DE INSPEÇÃO DE VASO DE PRESSÃO

### KLABIN – SUZANO

**TAG: CLD6-24**

TAG .....: CLD6-24  
Descrição .....: CILINDRO  
Relatório .....: 5390  
Obra .....: 2322  
Data do Relatório .....: 10/08/2021  
Data do Início da Inspeção .....: 18/07/2021  
Data do Término da Inspeção .....: 01/08/2021  
Proprietário .....: KLABIN – SUZANO  
Fone/Fax .....: (11) 4745-4200  
Localização .....: Rod. Índio Tibiriçá, 12999 - Rincão das Lendas, Suzano - SP  
Contato .....: Sr. Paulo Manzano

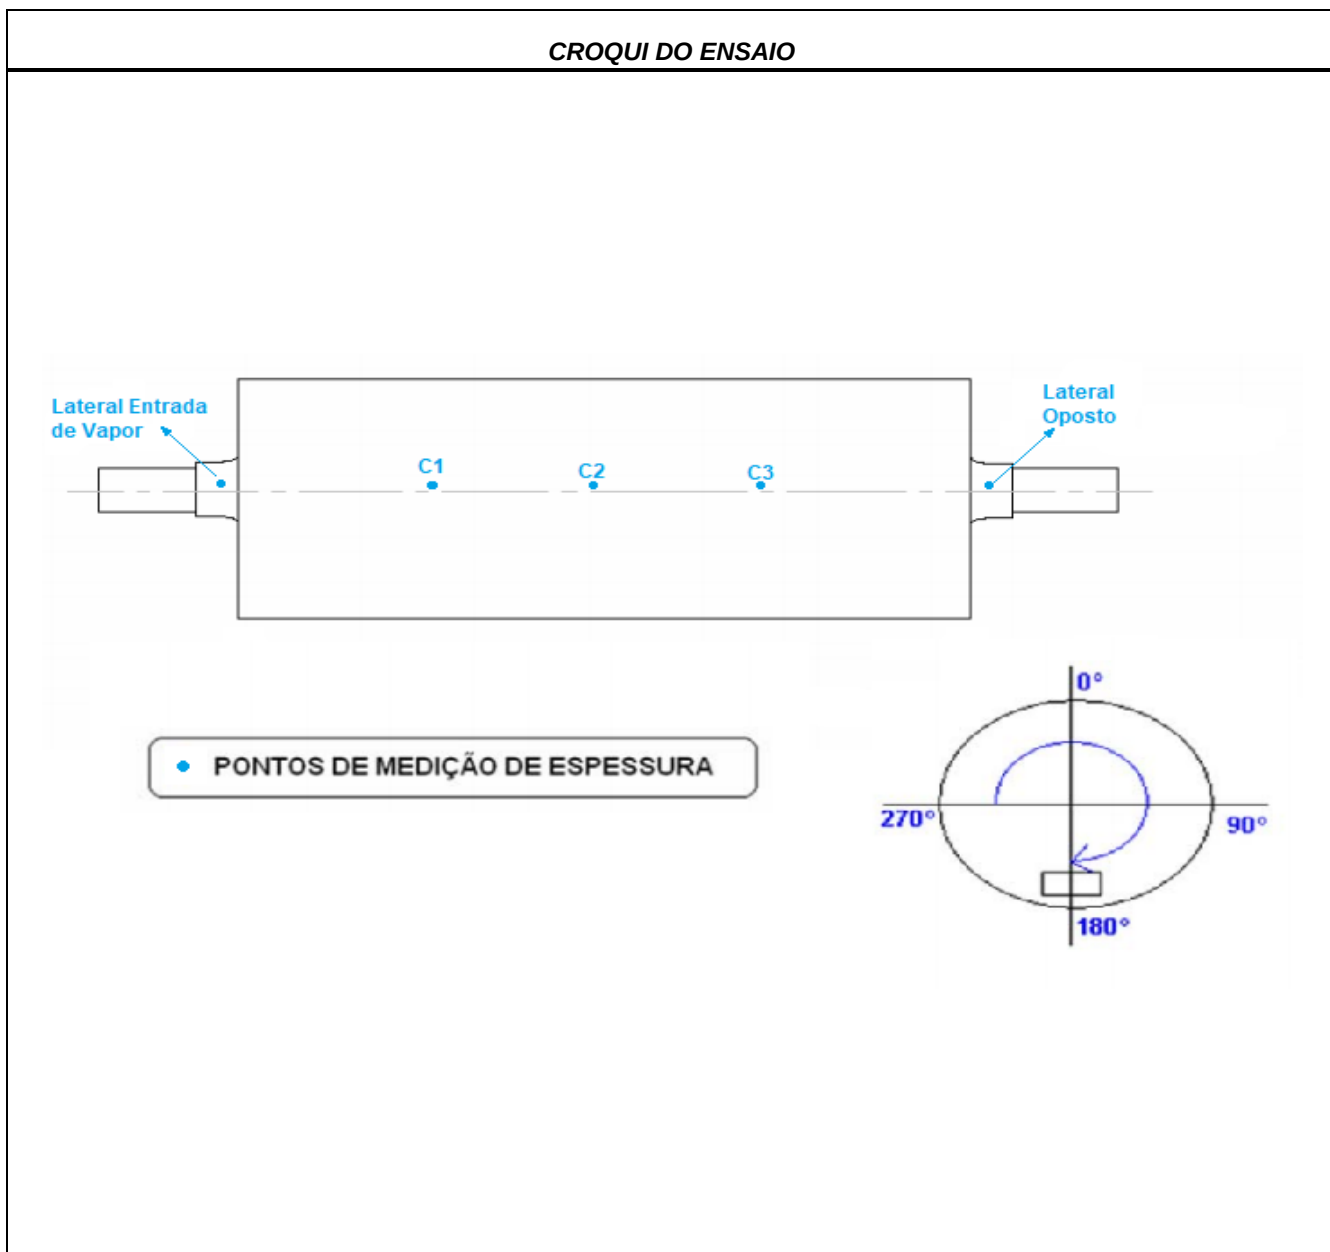
| | <b>CROQUI</b><br><b>MEDIÇÃO DE ESPESSURA POR ULTRASSOM</b> | <br><b>Klabin</b> |

| PONTO MEDIDO | POSIÇÃO | | | | | ESPESSURA DE CALIBRAÇÃO (mm) | ESPESSURA ATUAL (mm) | ESPESSURA NOMINAL (mm) | ESPESSURA MÍNIMA (mm) | REDUÇÃO (mm) |
|---|---|---|---|---|---|---|---|---|---|---|
| Costado 1 | 25,00 | 25,15 | 24,99 | 25,11 | - | 32,00 | 24,99 | 31,75 | 18,80 | 6,76 |
| Costado 2 | 25,33 | 25,49 | 27,27 | 25,78 | - | 32,00 | 25,33 | 31,75 | 18,80 | 6,42 |
| Costado 3 | 25,29 | 24,35 | 24,79 | 24,71 | - | 32,00 | 24,35 | 31,75 | 18,80 | 7,40 |
