## RELATÓRIO DE INSPEÇÃO DE VASO DE PRESSÃO

### KLABIN – SUZANO

**TAG: CLD6-09**

TAG .....: CLD6-09  
Descrição .....: CILINDRO  
Relatório .....: 5375  
Obra .....: 2322  
Data do Relatório .....: 10/08/2021  
Data do Início da Inspeção .....: 18/07/2021  
Data do Término da Inspeção .....: 01/08/2021  
Proprietário .....: KLABIN – SUZANO /  
Fone/Fax .....: (11) 4745-4200  
Localização .....: Rod. Índio Tibiriçá, 12999 - Rincão das Lendas, Suzano - SP  
Contato .....: Sr. Paulo Manzano

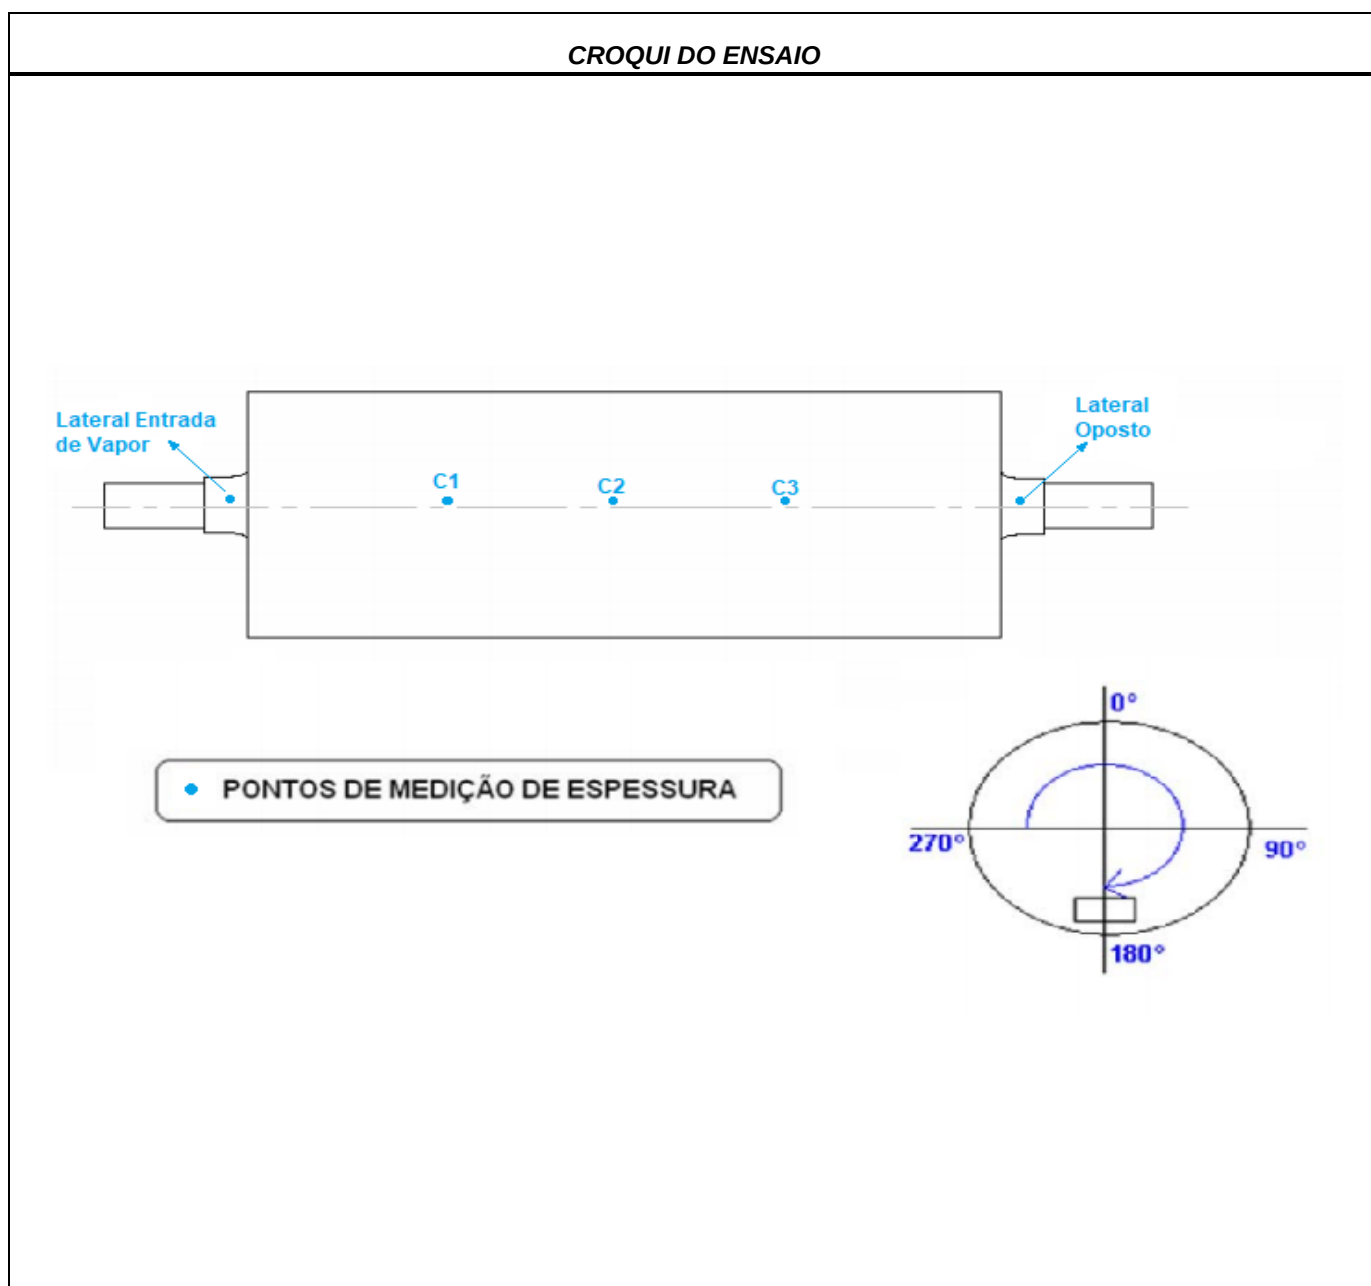
| | <p align="center"><b>CROQUI</b><br/><b>MEDIÇÃO DE ESPESSURA POR ULTRASSOM</b></p> | |

| PONTO MEDIDO | POSIÇÃO | | | | | ESPESSURA DE CALIBRAÇÃO (mm) | ESPESSURA ATUAL (mm) | ESPESSURA NOMINAL (mm) | ESPESSURA MÍNIMA (mm) | REDUÇÃO (mm) |
|---|---|---|---|---|---|---|---|---|---|---|
| Lateral Entrada de Vapor | 25,36 | 25,28 | - | - | - | 32,00 | 25,28 | 31,75 | 18,00 | 6,47 |
| Costado 1 | 27,93 | 28,00 | 27,81 | 27,66 | - | 32,00 | 27,66 | 31,75 | 18,00 | 4,09 |
| Costado 2 | 28,06 | 28,60 | 28,11 | 28,68 | - | 32,00 | 28,06 | 31,75 | 18,00 | 3,69 |
| Costado 3 | 28,38 | 28,69 | 28,62 | 28,05 | - | 32,00 | 28,05 | 31,75 | 18,00 | 3,70 |
| Lateral Oposto | 25,36 | - | - | - | - | 32,00 | 25,36 | 31,75 | 18,00 | 6,39 |
