## RELATÓRIO DE INSPEÇÃO DE VASO DE PRESSÃO

### KLABIN – SUZANO

**TAG: CLDF-05**

Relatório .....: 5395

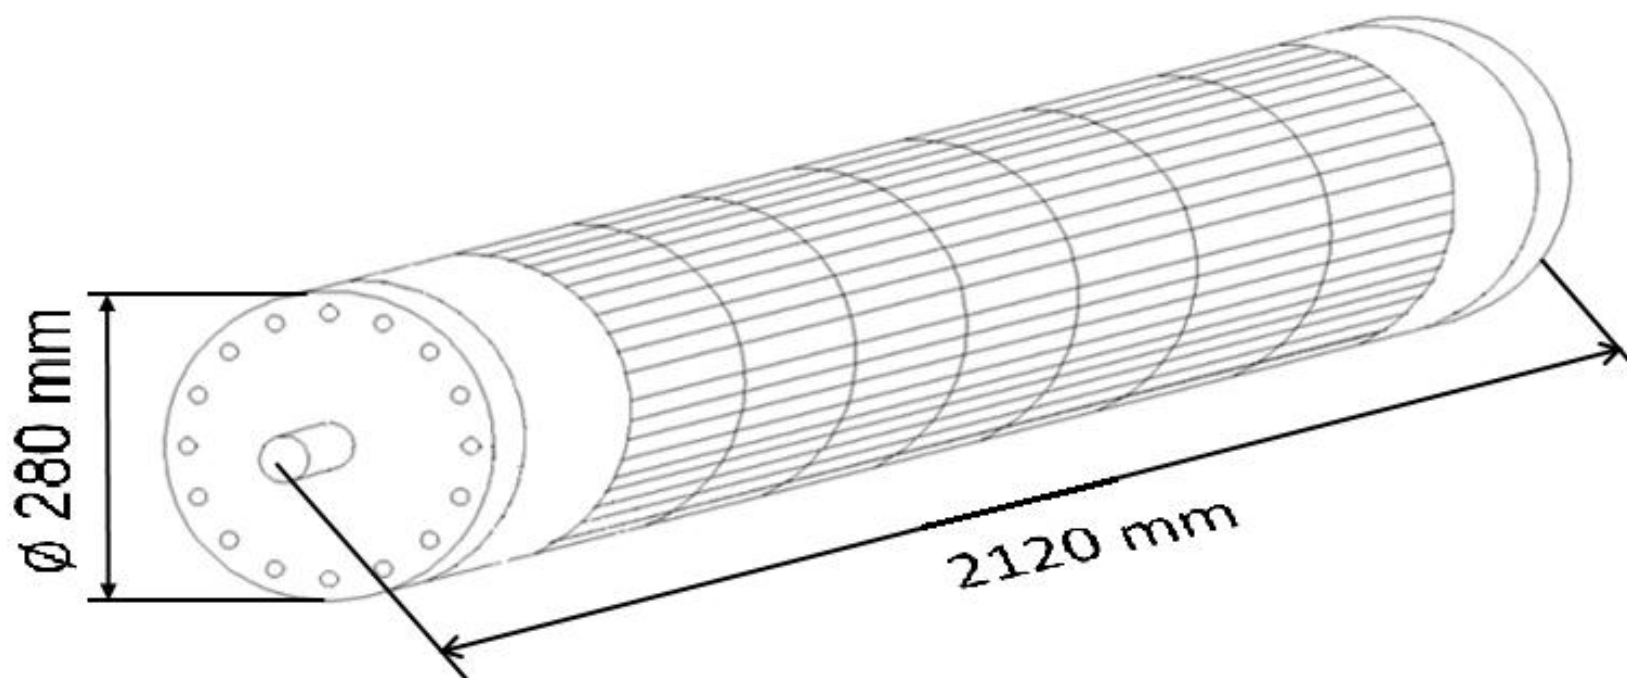
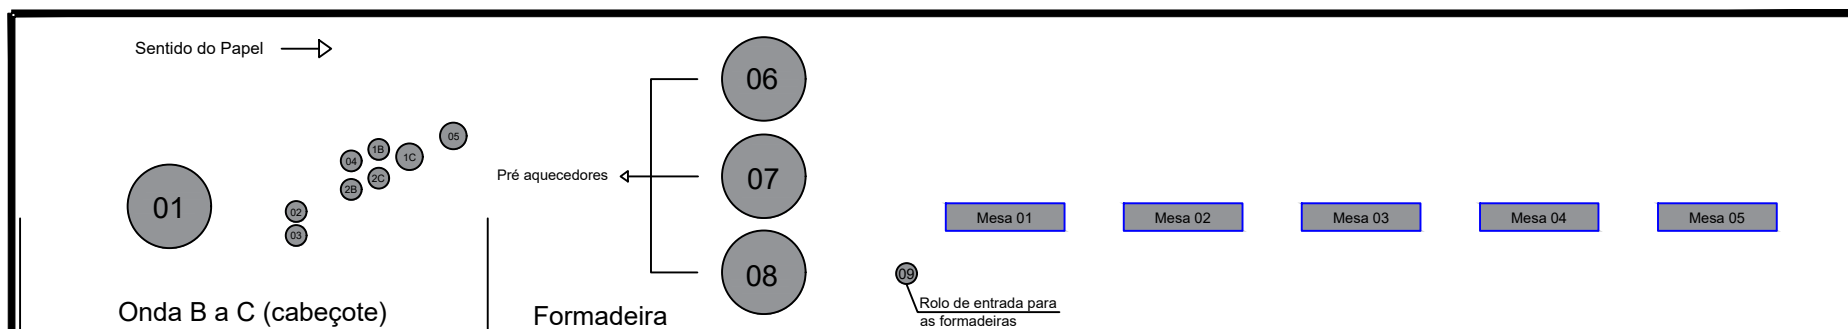
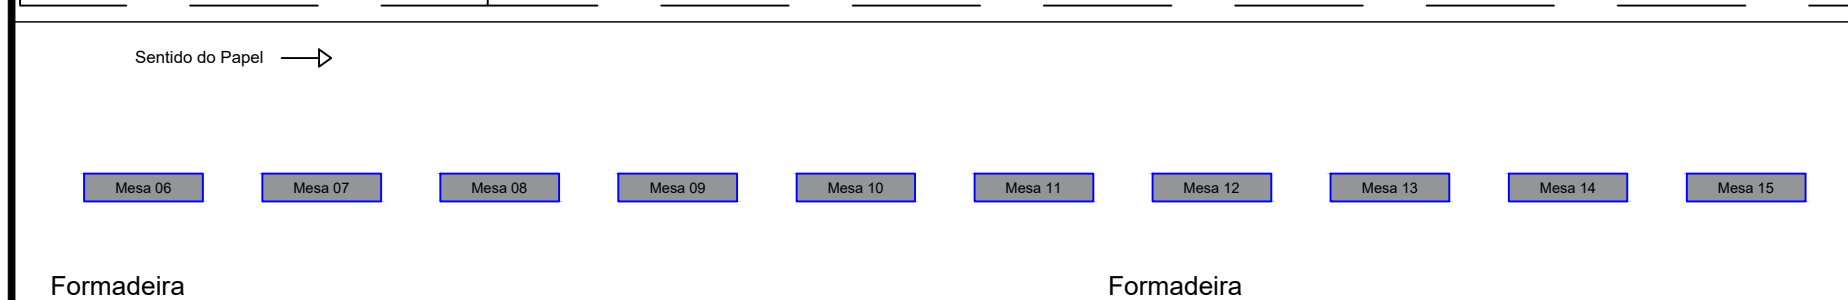
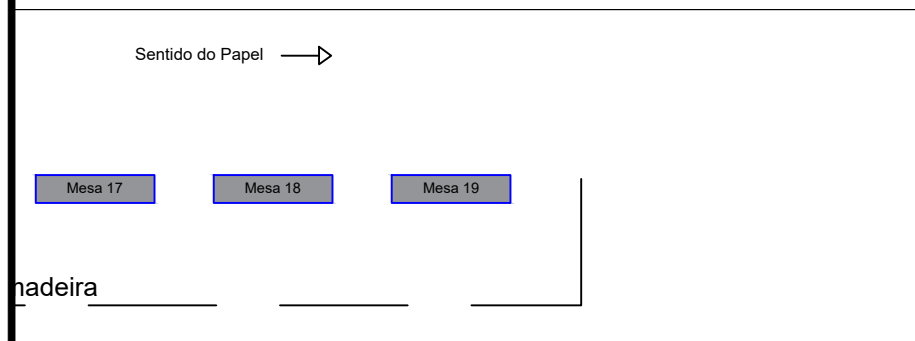
## CROQUI DO EQUIPAMENTO

| 01 — Pré Aquecedor | 2B — Corrugador Inferior |
| 02 — Rolos Gêmeos | 1B — Corrugador Superior |
| 03 — Rolos Gêmeos | 2C — Corrugador Inferior |
| 04 — Rolo Prensa | 1C — Rolo Prensa |
