## RELATÓRIO DE INSPEÇÃO DE VASO DE PRESSÃO

### KLABIN – SUZANO

**TAG: CLDF-07**

TAG .....: CLDF-07  
Descrição .....: CILINDRO  
Relatório .....: 5397  
Obra .....: 2322  
Data do Relatório .....: 10/08/2021  
Data do Início da Inspeção .....: 18/07/2021  
Data do Término da Inspeção .....: 01/08/2021  
Proprietário .....: KLABIN – SUZANO  
Fone/Fax .....: (11) 4745-4200  
Localização .....: Rod. Índio Tibiriçá, 12999 - Rincão das Lendas, Suzano - SP  
Contato .....: Sr. Paulo Manzano

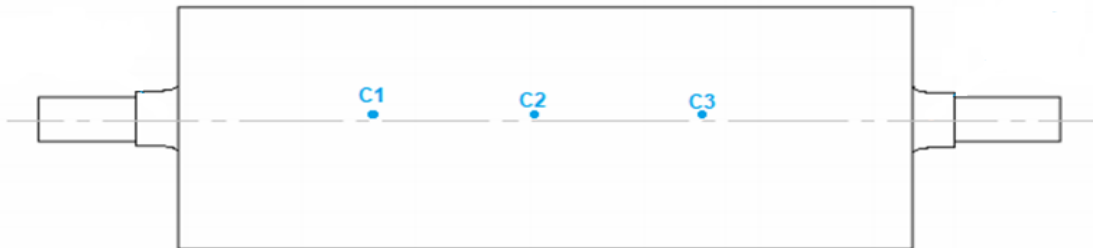
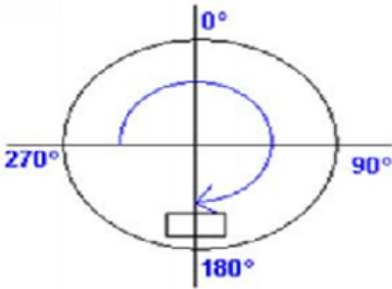
| <p><b>RESULTADO</b></p> <p>Foi realizado medição de espessura conforme consta na tabela abaixo.</p> <p><b>LAUDO: APROVADO</b></p> |

| PONTO MEDIDO | POSIÇÃO | | | | | ESPESSURA DE CALIBRAÇÃO (mm) | ESPESSURA ATUAL (mm) | ESPESSURA NOMINAL (mm) | ESPESSURA MÍNIMA (mm) | REDUÇÃO (mm) |
|---|---|---|---|---|---|---|---|---|---|---|
| C1 | 13,87 | 14,32 | 14,36 | 14,30 | - | 15,00 | 13,87 | 19,05 | 7,21 | 5,18 |
| C2 | 15,18 | 15,89 | 14,45 | 14,80 | - | 15,00 | 14,45 | 19,05 | 7,21 | 4,60 |
| C3 | 14,79 | 14,50 | 14,59 | 14,68 | - | 15,00 | 14,50 | 19,05 | 7,21 | 4,55 |
