## RELATÓRIO DE INSPEÇÃO DE VASO DE PRESSÃO

### KLABIN – SUZANO

### TAG: CLDF-09

TAG .....: CLDF-09  
Descrição .....: CILINDRO  
Relatório .....: 5399  
Obra .....: 2322  
Data do Relatório .....: 10/08/2021  
Data do Início da Inspeção .....: 18/07/2021  
Data do Término da Inspeção .....: 01/08/2021  
Proprietário .....: KLABIN – SUZANO /  
Fone/Fax .....: (11) 4745-4200  
Localização .....: Rod. Índio Tibiriçá, 12999 - Rincão das Lendas, Suzano - SP  
Contato .....: Sr. Paulo Manzano

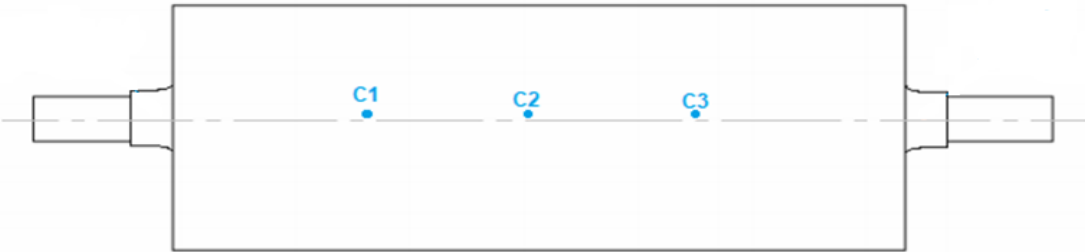
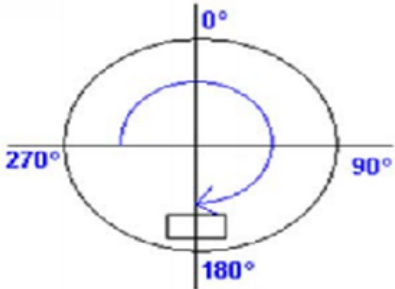
Foi realizado medição de espessura conforme consta na tabela abaixo.

LAUDO: APROVADO

| PONTO MEDIDO | POSIÇÃO | | | | | ESPESSURA DE CALIBRAÇÃO (mm) | ESPESSURA ATUAL (mm) | ESPESSURA NOMINAL (mm) | ESPESSURA MÍNIMA (mm) | REDUÇÃO (mm) |
|---|---|---|---|---|---|---|---|---|---|---|
| C1 | 12,39 | 12,52 | 12,69 | 12,41 | - | 15,00 | 12,39 | 15,88 | 5,73 | 3,49 |
| C2 | 12,78 | 12,75 | 12,80 | 12,65 | - | 15,00 | 12,65 | 15,88 | 5,73 | 3,23 |
| C3 | 12,21 | 12,02 | 12,08 | 12,15 | - | 15,00 | 12,02 | 15,88 | 5,73 | 3,86 |
