## RELATÓRIO DE INSPEÇÃO DE VASO DE PRESSÃO

### KLABIN – SUZANO

### TAG: CLDF-14

TAG .....: CLDF-14  
Descrição .....: CILINDRO  
Relatório .....: 5404  
Obra .....: 2322  
Data do Relatório .....: 10/08/2021  
Data do Início da Inspeção .....: 01/08/2021  
Data do Término da Inspeção .....: 01/08/2021  
Proprietário .....: KLABIN – SUZANO  
Fone/Fax .....: (11) 4745-4200  
Localização .....: Rod. Índio Tibiriçá, 12999 - Rincão das Lendas, Suzano - SP  
Contato .....: Sr. Paulo Manzano

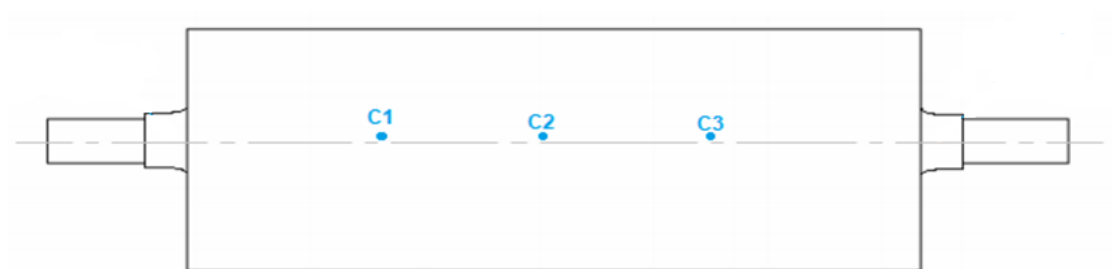
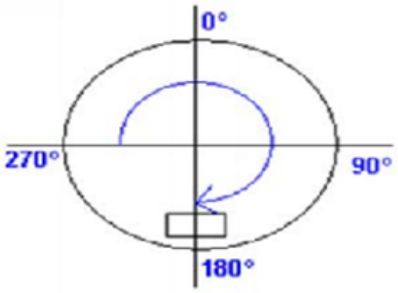
| PONTO MEDIDO | POSIÇÃO | | | | | ESPESSURA DE CALIBRAÇÃO (mm) | ESPESSURA ATUAL (mm) | ESPESSURA NOMINAL (mm) | ESPESSURA MÍNIMA (mm) | REDUÇÃO (mm) |
|---|---|---|---|---|---|---|---|---|---|---|
| Costado 1 | 16,11 | 15,72 | 15,85 | 15,66 | - | 20,00 | 15,66 | 19,05 | 7,21 | 3,39 |
| Costado 2 | 15,65 | 15,48 | 16,47 | 16,36 | - | 20,00 | 15,48 | 19,05 | 7,21 | 3,57 |
| Costado 3 | 16,76 | 16,50 | 16,51 | 16,48 | - | 20,00 | 16,48 | 19,05 | 7,21 | 2,57 |
