## **RELATÓRIO DE INSPEÇÃO DE VASO DE PRESSÃO**

### **KLABIN – SUZANO**

### **TAG: CLDF-15**

TAG .....: CLDF-15  
Descrição .....: CILINDRO  
Relatório .....: 5405  
Obra .....: 2322  
Data do Relatório .....: 10/08/2021  
Data do Início da Inspeção .....: 01/08/2021  
Data do Término da Inspeção .....: 01/08/2021  
Proprietário .....: KLABIN – SUZANO  
Fone/Fax .....: (11) 4745-4200  
Localização .....: Rod. Índio Tibiriçá, 12999 - Rincão das Lendas, Suzano - SP  
Contato .....: Sr. Paulo Manzano

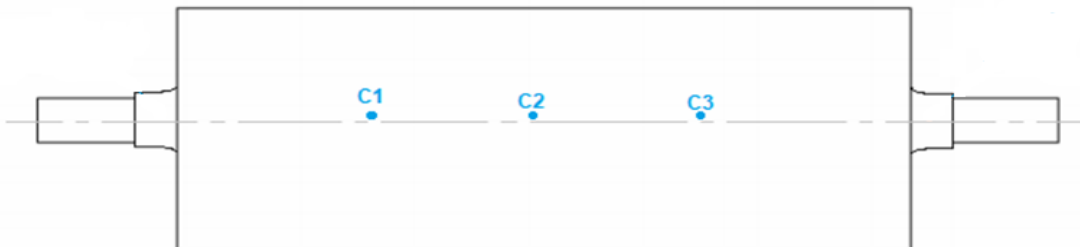
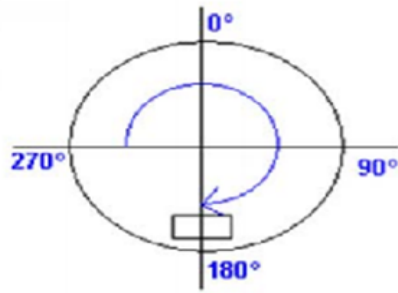
| PONTO MEDIDO | POSIÇÃO | | | | | ESPESSURA DE CALIBRAÇÃO (mm) | ESPESSURA ATUAL (mm) | ESPESSURA NOMINAL (mm) | ESPESSURA MÍNIMA (mm) | REDUÇÃO (mm) |
|---|---|---|---|---|---|---|---|---|---|---|
| C1 | 15,25 | 16,21 | 16,30 | 15,35 | - | 20,00 | 15,25 | 19,05 | 8,02 | 3,80 |
| C2 | 16,81 | 16,66 | 15,74 | 16,00 | - | 20,00 | 15,74 | 19,05 | 8,02 | 3,31 |
| C3 | 16,74 | 17,00 | 16,36 | 16,81 | - | 20,00 | 16,36 | 19,05 | 8,02 | 2,69 |
