## RELATÓRIO DE INSPEÇÃO DE VASO DE PRESSÃO

### KLABIN – SUZANO

**TAG: CLDF-22**

TAG .....: CLDF-22  
Descrição .....: CILINDRO  
Relatório .....: 5412  
Obra .....: 2322  
Data do Relatório .....: 10/08/2021  
Data do Início da Inspeção .....: 01/08/2021  
Data do Término da Inspeção .....: 01/08/2021  
Proprietário .....: KLABIN – SUZANO  
Fone/Fax .....: (11) 4745-4200  
Localização .....: Rod. Índio Tibiriçá, 12999 - Rincão das Lendas, Suzano - SP  
Contato .....: Sr. Paulo Manzano

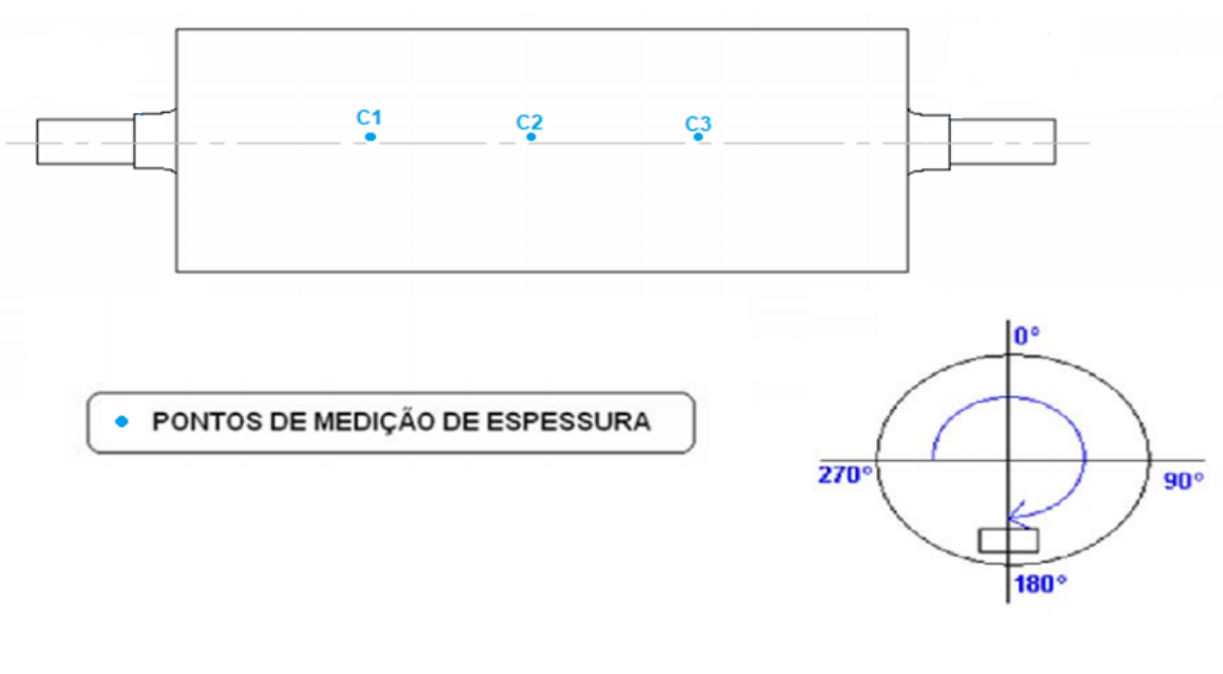
| <b>CROQUI DO ENSAIO</b> |

| PONTO MEDIDO | POSIÇÃO | | | | | ESPESSURA DE CALIBRAÇÃO (mm) | ESPESSURA ATUAL (mm) | ESPESSURA NOMINAL (mm) | ESPESSURA MÍNIMA (mm) | REDUÇÃO (mm) |
|---|---|---|---|---|---|---|---|---|---|---|
| C1 | 24,87 | 25,58 | 27,38 | 26,74 | - | 32,00 | 24,87 | 31,75 | 17,40 | 6,88 |
| C2 | 27,69 | 26,45 | 26,87 | 26,02 | - | 32,00 | 26,02 | 31,75 | 17,40 | 5,73 |
| C3 | 27,05 | 27,23 | 27,20 | 27,25 | - | 32,00 | 27,05 | 31,75 | 17,40 | 4,70 |
