## RELATÓRIO DE INSPEÇÃO DE VASO DE PRESSÃO

### KLABIN – SUZANO

**TAG: CLDF-23**

TAG .....: CLDF-23  
Descrição .....: CILINDRO  
Relatório .....: 5413  
Obra .....: 2322  
Data do Relatório .....: 10/08/2021  
Data do Início da Inspeção .....: 01/08/2021  
Data do Término da Inspeção .....: 01/08/2021  
Proprietário .....: KLABIN – SUZANO /  
Fone/Fax .....: (11) 4745-4200  
Localização .....: Rod. Índio Tibiriçá, 12999 - Rincão das Lendas, Suzano - SP  
Contato .....: Sr. Paulo Manzano

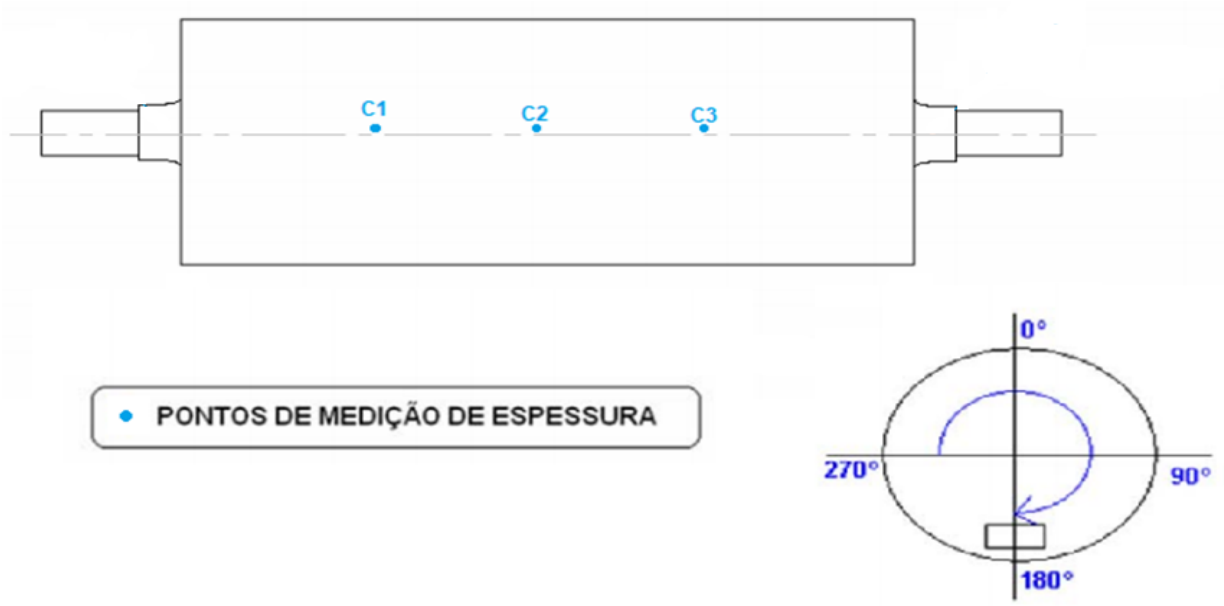
| <b>CROQUI DO ENSAIO</b> |

| <p><b>RESULTADO</b></p> <p>Foi realizado medição de espessura conforme consta na tabela abaixo.</p> <p><b>LAUDO: APROVADO</b></p> |

| PONTO MEDIDO | POSIÇÃO | | | | | ESPESSURA DE CALIBRAÇÃO (mm) | ESPESSURA ATUAL (mm) | ESPESSURA NOMINAL (mm) | ESPESSURA MÍNIMA (mm) | REDUÇÃO (mm) |
|---|---|---|---|---|---|---|---|---|---|---|
| C1 | 24,07 | 26,75 | 26,06 | 25,26 | - | 32,00 | 24,07 | 31,75 | 17,40 | 7,68 |
| C2 | 24,14 | 26,08 | 26,01 | 24,51 | - | 32,00 | 24,14 | 31,75 | 17,40 | 7,61 |
| C3 | 25,50 | 25,80 | 25,75 | 25,71 | - | 32,00 | 25,50 | 31,75 | 17,40 | 6,25 |
