## RELATÓRIO DE INSPEÇÃO DE VASO DE PRESSÃO

### KLABIN – SUZANO

### TAG: CLMP-06

TAG .....: CLMP-06  
Descrição .....: CILINDRO  
Relatório .....: 5012  
Obra .....: 2322  
Data do Relatório .....: 10/08/2021  
Data do Início da Inspeção .....: 18/07/2021  
Data do Término da Inspeção .....: 01/08/2021  
Proprietário .....: KLABIN – SUZANO  
Fone/Fax .....: (11) 4745-4200  
Localização .....: Rod. Índio Tibiriçá, 12999 - Rincão das Lendas, Suzano - SP  
Contato .....: Sr. Paulo Manzano

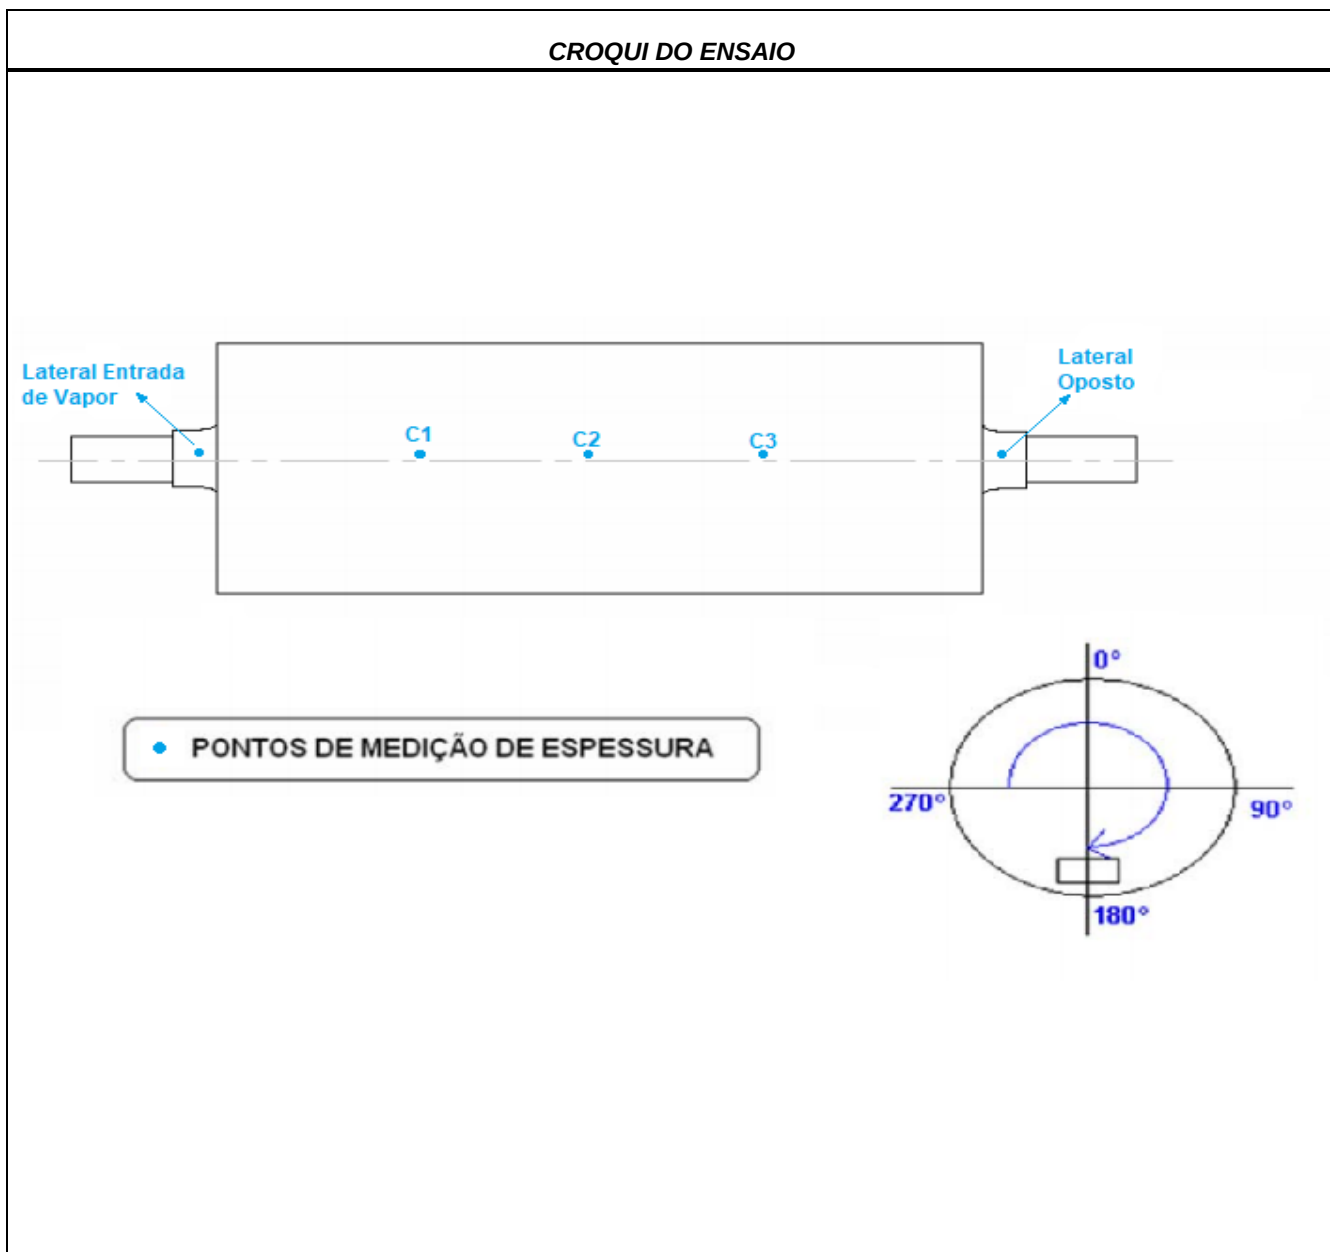
| | <b>CROQUI</b><br><b>MEDIÇÃO DE ESPESSURA POR ULTRASSOM</b> | <br><b>Klabin</b> |

| PONTO MEDIDO | POSIÇÃO | | | | | ESPESSURA DE CALIBRAÇÃO (mm) | ESPESSURA ATUAL (mm) | ESPESSURA NOMINAL (mm) | ESPESSURA MÍNIMA (mm) | REDUÇÃO (mm) |
|---|---|---|---|---|---|---|---|---|---|---|
| Costado 1 | 13,95 | 14,72 | 14,45 | 14,72 | - | 15,00 | 13,95 | 19,05 | 9,23 | 5,10 |
| Costado 2 | 14,45 | 15,06 | 14,70 | 14,65 | - | 15,00 | 14,45 | 19,05 | 9,23 | 4,60 |
| Costado 3 | 14,82 | 14,30 | 14,52 | 14,25 | - | 15,00 | 14,25 | 19,05 | 9,23 | 4,80 |
