## **RELATÓRIO DE INSPEÇÃO DE VASO DE PRESSÃO**

### **KLABIN – SUZANO**

### **TAG: CLMP- 07**

TAG .....: CLMP-07  
Descrição .....: CILINDRO  
Relatório .....: 5013  
Obra .....: 2322  
Data do Relatório .....: 10/08/2021  
Data do Início da Inspeção .....: 18/07/2021  
Data do Término da Inspeção .....: 18/07/2021  
Proprietário .....: KLABIN – SUZANO  
Fone/Fax .....: (11) 4745-4200  
Localização .....: Rod. Índio Tibiriçá, 12999 - Rincão das Lendas, Suzano -  
SP  
Contato .....: Sr. Paulo Manzano

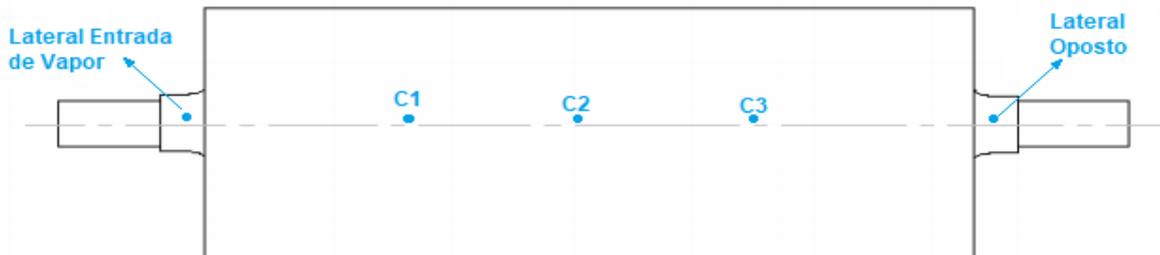
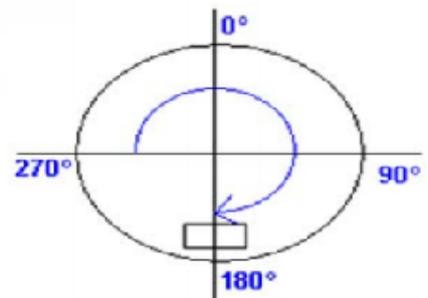
**CROQUI DO ENSAIO**

PONTO MEDIDO	POSIÇÃO					ESPESSURA DE CALIBRAÇÃO (mm)	ESPESSURA ATUAL (mm)	ESPESSURA NOMINAL (mm)	ESPESSURA MÍNIMA (mm)	REDUÇÃO (mm)
	0°	90°	180°	270°	CENTRO					
Costado 1	14,72	15,37	14,99	14,71	-	20,00	14,71	19,05	9,23	4,34
Costado 2	14,65	15,20	15,08	14,91	-	20,00	14,65	19,05	9,23	4,40
Costado 3	14,78	15,29	15,40	15,20	-	20,00	14,78	19,05	9,23	4,27
