RELATÓRIO DE INSPEÇÃO DE VASO DE PRESSÃO

KLABIN – SUZANO

TAG: CLMP-01

TAG: CLMP-01
Descrição: CILÍNDRIO
Relatório: 5003
Obra: 2322
Data do Relatório: 10/08/2021
Data do Início da Inspeção: 18/07/2021
Data do Término da Inspeção: 18/07/2021
Proprietário: KLABIN – SUZANO/SP
Fone/Fax: (11) 4745-4200
Localização: Rod. Índio Tibiriçá, 12999 - Rincão das Lendas, Suzano - SP
Contato: Sr. Paulo Manzano

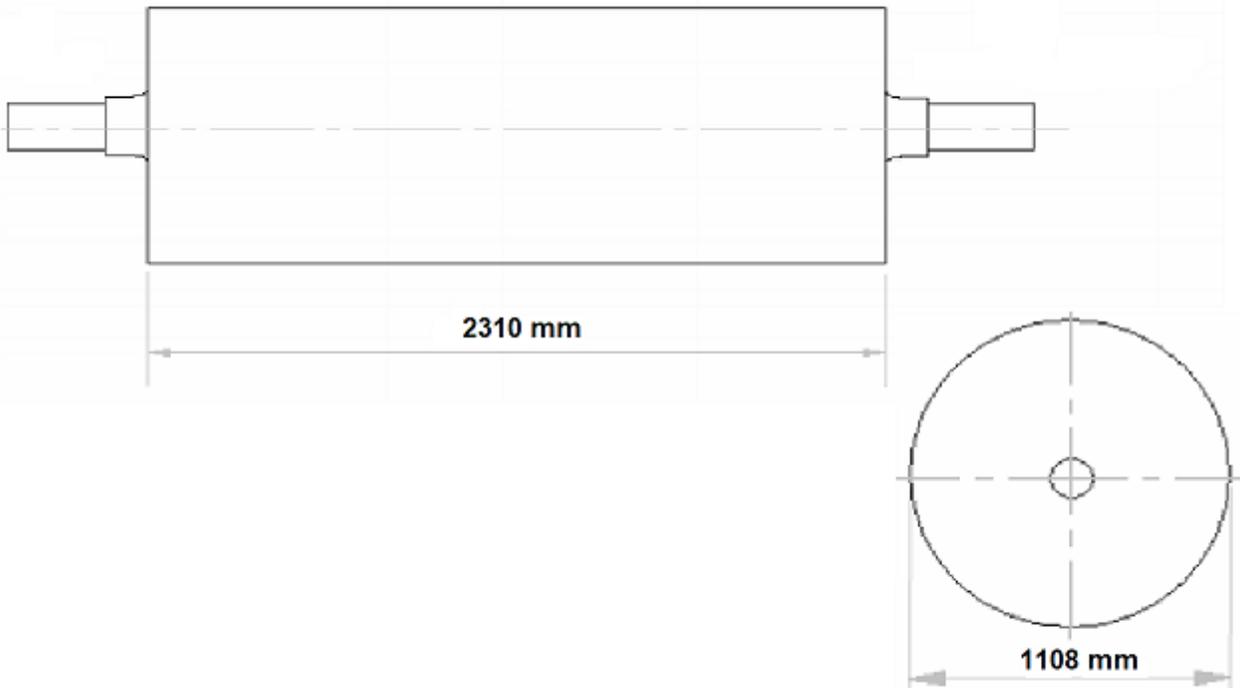
8.2 – CROQUI DO EQUIPAMENTO

01 – Pré Aquecedor	2B – Corrugador Inferior	1C – Corrugador Superior
02 } Rolos Gêmeos	1B – Corrugador Superior	05 – Abraçador Miolo
03 }	2C – Corrugador Inferior	
04 – Rolo Prensa	1C – Rolo Prensa

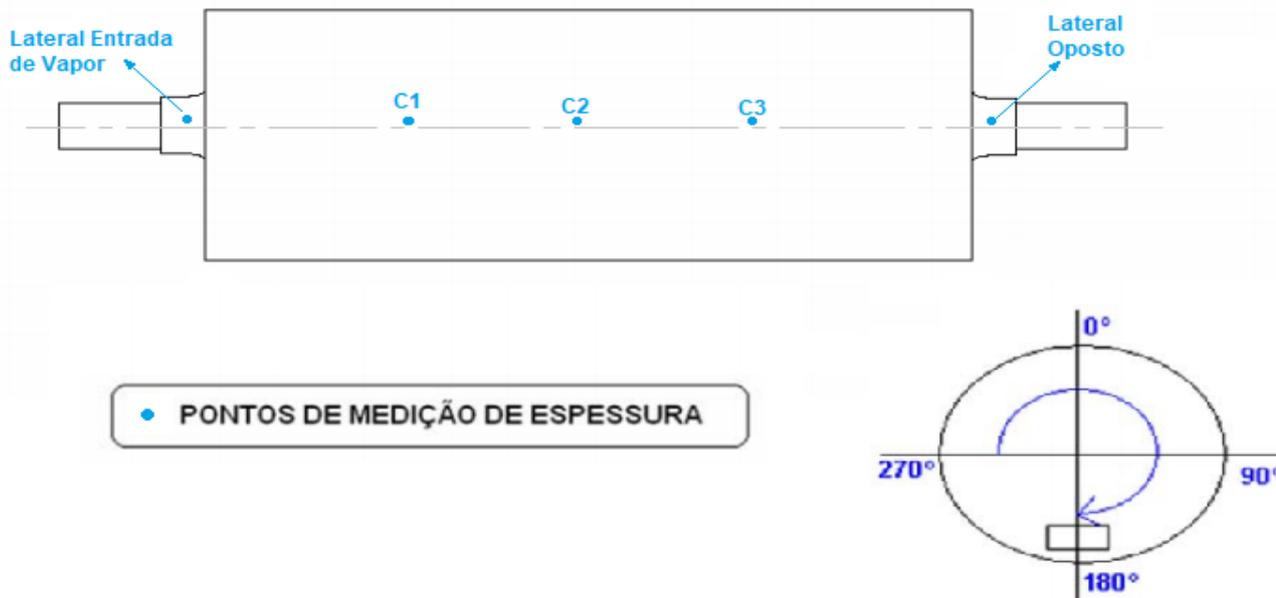
CROQUI DO ENSAIO

PONTO MEDIDO	POSIÇÃO					ESPESSURA DE CALIBRAÇÃO (mm)	ESPESSURA ATUAL (mm)	ESPESSURA NOMINAL (mm)	ESPESSURA MÍNIMA (mm)	REDUÇÃO (mm)
	0°	90°	180°	270°	CENTRO					
COSTADO 1	15,58	15,40	15,64	15,55	-	20,00	15,40	19,05	11,38	3,65
COSTADO 2	14,47	14,85	15,27	15,00	-	20,00	14,47	19,05	11,38	4,58
COSTADO 3	15,15	15,21	14,31	14,47	-	20,00	14,31	19,05	11,38	4,74
