## **RELATÓRIO DE INSPEÇÃO DE VASO DE PRESSÃO**

### **KLABIN – SUZANO**

### **TAG: CLMP-08**

TAG .....: CLMP-08  
Descrição .....: CILINDRO  
Relatório .....: 5014  
Obra .....: 2322  
Data do Relatório .....: 10/08/2021  
Data do Início da Inspeção .....: 18/07/2021  
Data do Término da Inspeção .....: 01/08/2021  
Proprietário .....: KLABIN – SUZANO / SP  
Fone/Fax .....: (11) 4745-4200  
Localização .....: Rod. Índio Tibiriçá, 12999 - Rincão das Lendas, Suzano - SP  
Contato .....: Sr. Paulo Manzano

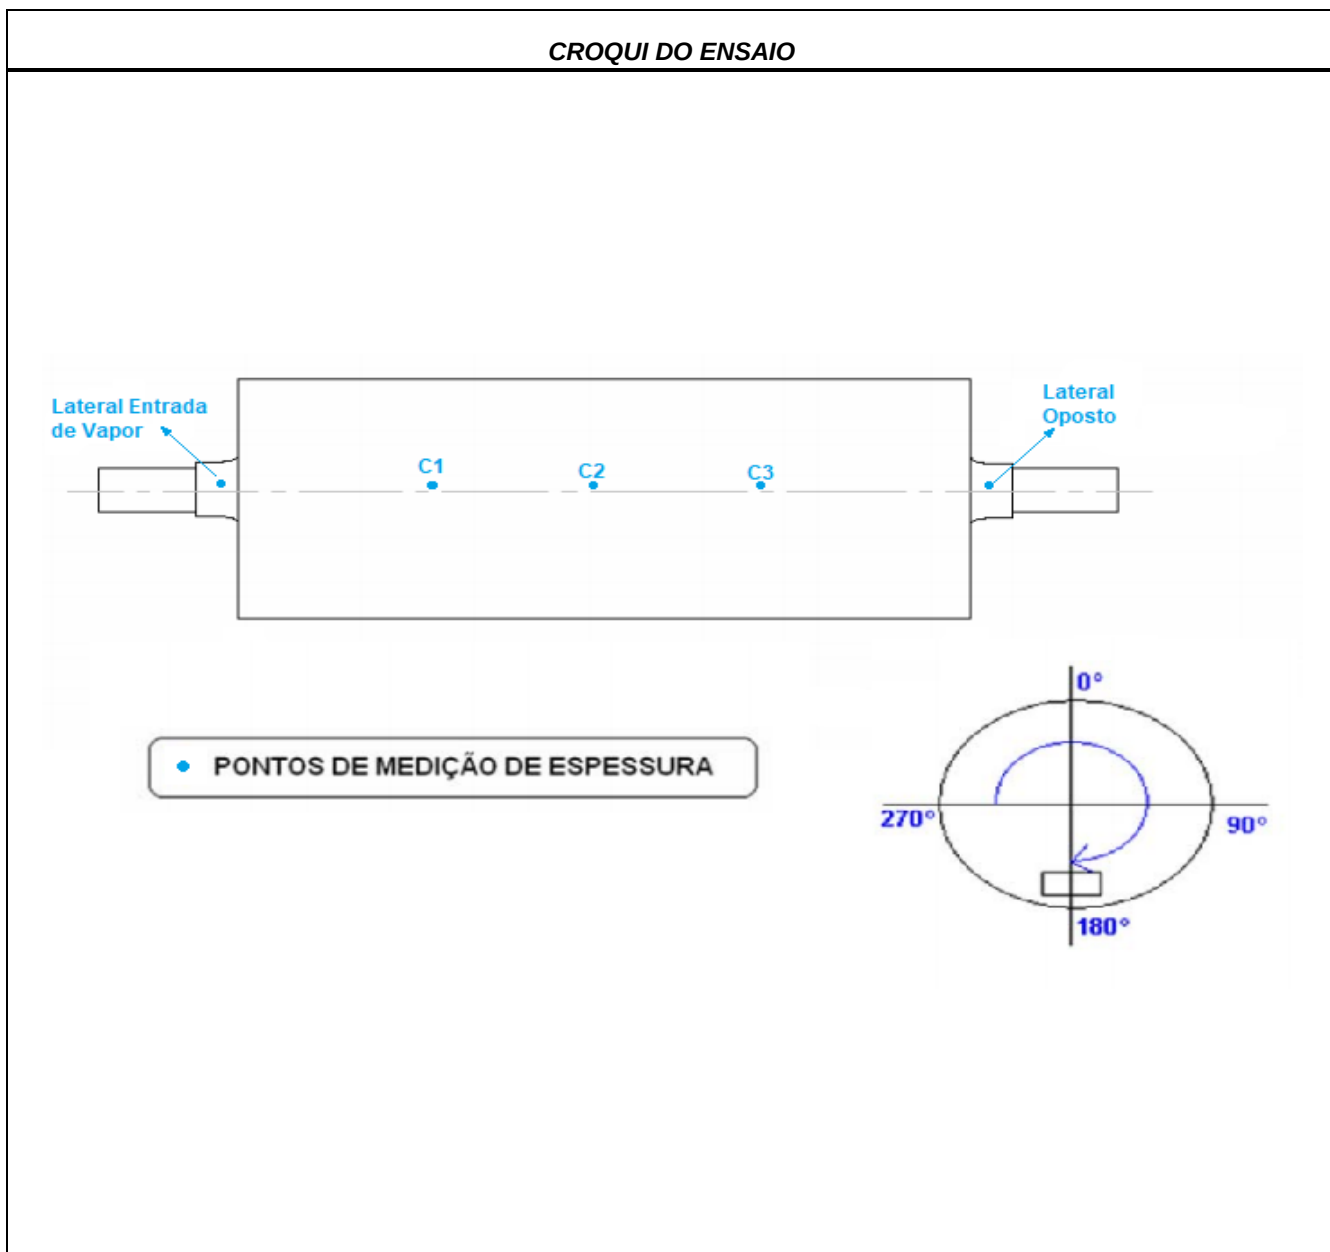
| | <b>CROQUI</b><br><b>MEDIÇÃO DE ESPESSURA POR ULTRASSOM</b> | <br><b>Klabin</b> |

| <b>RESULTADO</b><br><br>Foi realizado medição de espessura conforme consta na tabela abaixo.<br><br><b>LAUDO: APROVADO</b> |

| PONTO MEDIDO | POSIÇÃO | | | | | ESPESSURA DE CALIBRAÇÃO (mm) | ESPESSURA ATUAL (mm) | ESPESSURA NOMINAL (mm) | ESPESSURA MÍNIMA (mm) | REDUÇÃO (mm) |
|---|---|---|---|---|---|---|---|---|---|---|
| Costado 1 | 14,01 | 15,59 | 14,20 | 16,32 | - | 20,00 | 14,01 | 19,05 | 9,23 | 5,04 |
| Costado 2 | 14,23 | 15,35 | 14,91 | 15,86 | - | 20,00 | 14,23 | 19,05 | 9,23 | 4,82 |
| Costado 3 | 14,75 | 15,46 | 14,17 | 16,46 | - | 20,00 | 14,17 | 19,05 | 9,23 | 4,88 |
