## **RELATÓRIO DE INSPEÇÃO DE VASO DE PRESSÃO**

### **KLABIN – SUZANO**

**TAG: CLMP-09**

TAG .....: CILINDRO 09

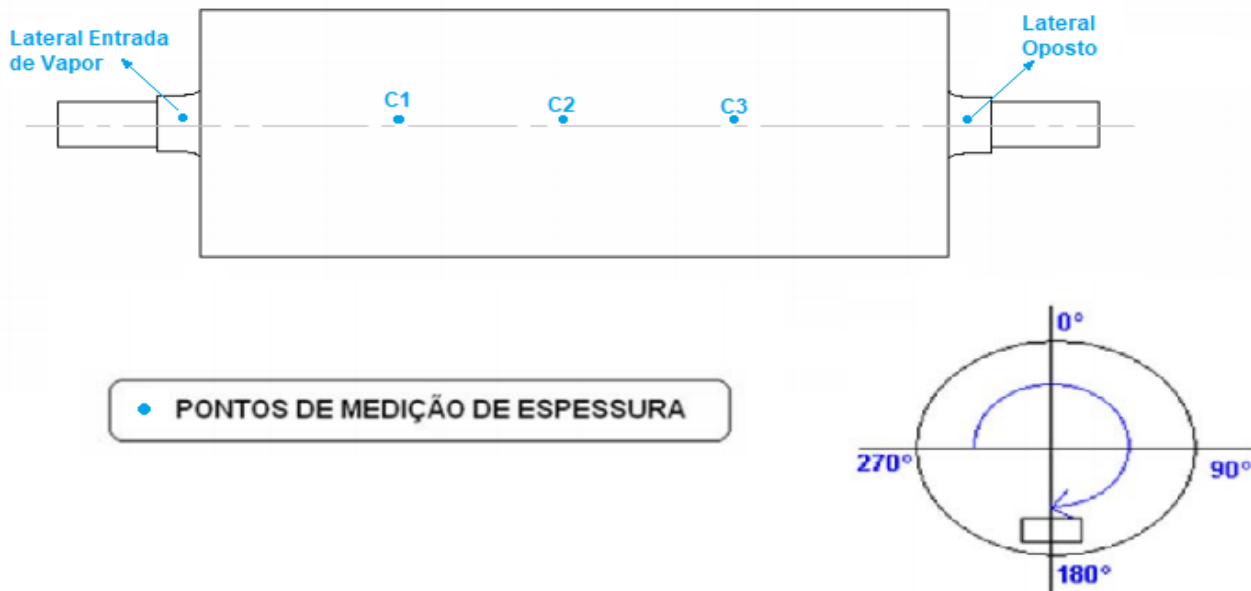
**CROQUI DO ENSAIO**

| <p><b>RESULTADO</b></p> <p>Foi realizado medição de espessura conforme consta na tabela abaixo.</p> <p><b>LAUDO: APROVADO</b></p> |

| PONTO MEDIDO | POSIÇÃO | | | | | ESPESSURA DE CALIBRAÇÃO (mm) | ESPESSURA ATUAL (mm) | ESPESSURA NOMINAL (mm) | ESPESSURA MÍNIMA (mm) | REDUÇÃO (mm) |
|---|---|---|---|---|---|---|---|---|---|---|
| Costado 1 | 12,22 | 12,45 | 11,78 | 11,18 | - | 15,00 | 11,18 | 15,88 | 5,21 | 4,70 |
| Costado 2 | 12,17 | 12,15 | 12,80 | 12,05 | - | 15,00 | 12,05 | 15,88 | 5,21 | 3,83 |
| Costado 3 | 12,30 | 11,30 | 11,36 | 11,20 | - | 15,00 | 11,20 | 15,88 | 5,21 | 4,68 |
