LAUDO CONFORME NR-29

SHIPLOADER

Avaliar através da inspeção de integridade NR-29, os aspectos físicos estruturais, instalações, manutenção, grau de corrosão existente, soldas e documentações do **CARREGADOR DE NAVIOS**, identificado como **CN-01** para a liberação do uso do equipamento com segurança, conforme exigência da **Portaria MTE n.º 1.080, de 16 de julho de 2014**.

Contratante : LDC
 Responsável/Representante : Sr. Thiago Franzoso
 Relatório : 5468
 Obra : 2385/22
 Data do Relatório : 15/06/2022
 Data do Início da Inspeção : 02/06/2022
 Data do Término da Inspeção : 22/06/2022
 Fone/Fax : (13) 3213-8100
 Localização : Av. Gov. Mario Covas Jr, SN – Warehouse 30
 Estuário Santos/ SP

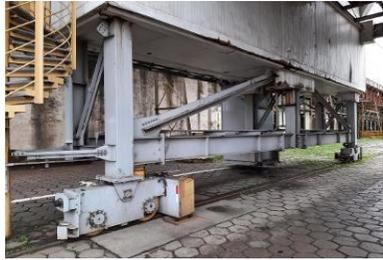
Nº	LOCAL	SITUAÇÃO ENCONTRADA	RECOMENDAÇÃO	PRIORIDADE	FOTO
1	ESTRUTURA INFERIOR	Foi evidenciado durante a inspeção que a estrutura inferior encontra-se em bom estado de conservação	NADA CONSTA	-

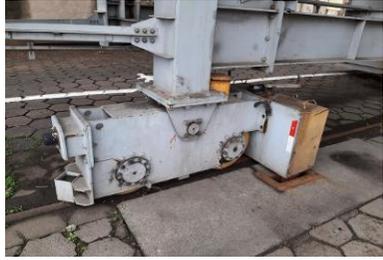
2	TRUCK	Foi evidenciado durante a inspeção que o truck esquerdo lado terra encontra-se em bom estado de conservação	NADA CONSTA	-

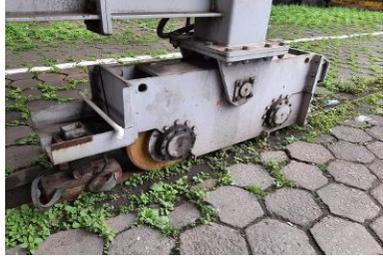
3	TRUCK	Foi evidenciado durante a inspeção que o truck direito lado terra encontra-se em bom estado de conservação.	NADA CONSTA	-

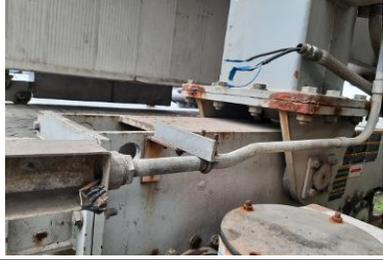
4	TRUCK	Foi evidenciado durante a inspeção que possui fiação exposta no truck direito lado terra.	Necessário providenciar a instalação de uma proteção aos cabos elétricos.	P-1

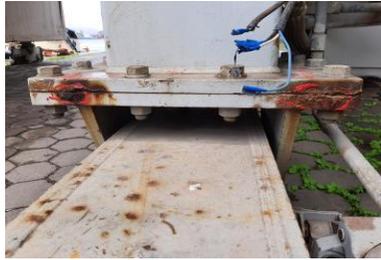
Nº	LOCAL	SITUAÇÃO ENCONTRADA	RECOMENDAÇÃO	PRIORIDADE	FOTO
5	TRUCK	Foi evidenciado que o truck direito lado terra encontra-se com pontos de corrosão.	Necessário providenciar tratamento e pintura no truck direito lado terra.	P-2

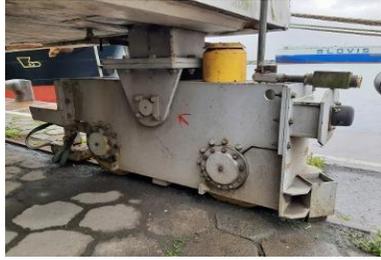
6	TRUCK	Foi evidenciado durante a inspeção que o truck direito lado mar encontra-se em bom estado de conservação.	NADA CONSTA	-

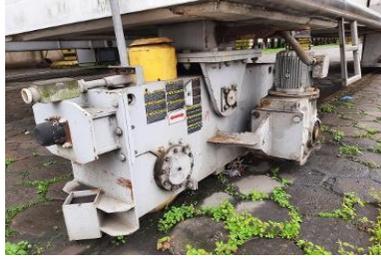
7	TRUCK	Foi evidenciado durante a inspeção que o truck direito lado mar encontra-se em bom estado de conservação.	NADA CONSTA	-

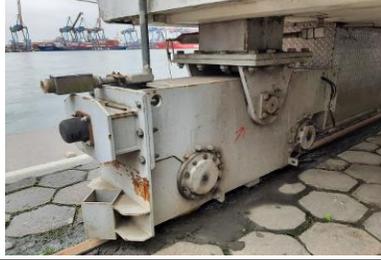
8	TRUCK	Foi evidenciado durante a inspeção que o truck esquerdo lado mar encontra-se em bom estado de conservação.	NADA CONSTA	-

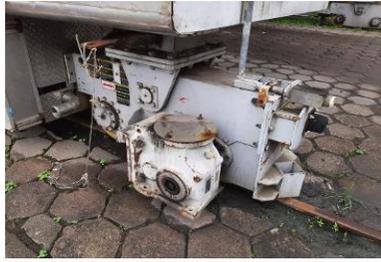
Nº	LOCAL	SITUAÇÃO ENCONTRADA	RECOMENDAÇÃO	PRIORIDADE	FOTO
9	TRUCK	Foi evidenciado durante a inspeção que o truck esquerdo lado mar encontra-se em bom estado de conservação.	NADA CONSTA	-

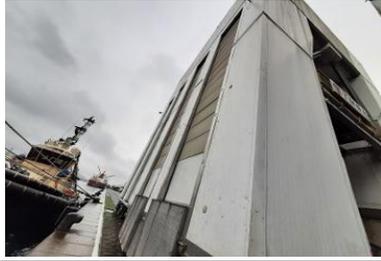
10	FRONTAL	Foi evidenciado durante a inspeção que a parte frontal encontra-se em bom estado de conservação	NADA CONSTA	-

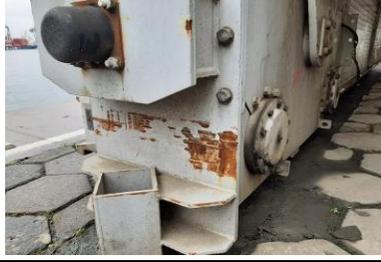
11	TRUCK	Foi evidenciado que o truck esquerdo lado mar encontra-se com pontos de corrosão;	Necessário providenciar tratamento e pintura no truck esquerdo lado mar.	P-2

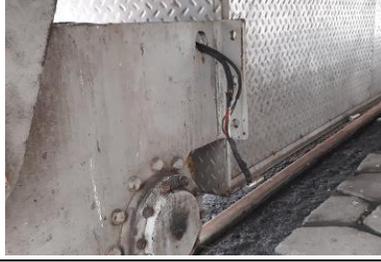
12	TRUCK	Foi evidenciado durante a inspeção que possui fiação exposta no truck esquerdo lado mar.	Necessário providenciar a instalação de uma proteção aos cabos elétricos.	P-2

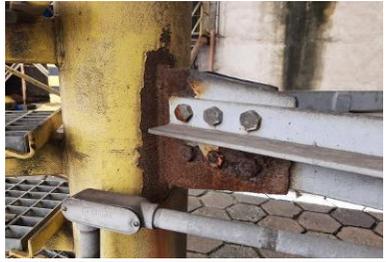
Nº	LOCAL	SITUAÇÃO ENCONTRADA	RECOMENDAÇÃO	PRIORIDADE	FOTO
13	ESCALADA DE ACESSO	Foi evidenciado durante a inspeção que a fixação da base da escada de acesso encontra-se com corrosão.	Necessário providenciar tratamento e pintura na base de fixação da escada de acesso.	P-2

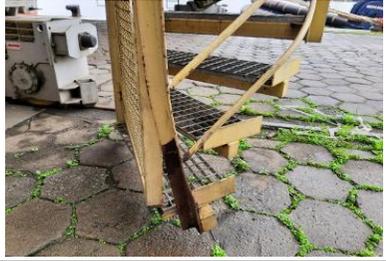
14	GUARDA CORPO	Foi evidenciado que o guarda corpo da escada encontra-se com corrosão.	Necessário providenciar tratamento e pintura no guarda corpo da escada.	P-2

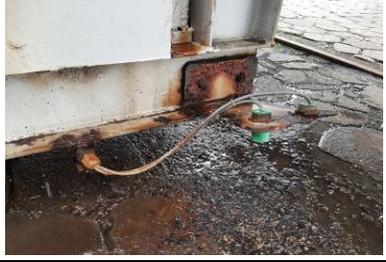
15	SENSOR	Foi evidenciado que a base do sensor inferior lado terra encontra-se com corrosão.	Necessário providenciar tratamento e pintura na base do sensor.	P-2

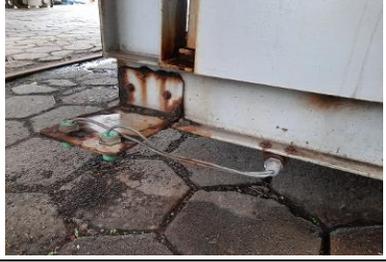
16	SENSOR	Foi evidenciado que a base do sensor inferior lado terra encontra-se com corrosão.	Necessário providenciar tratamento e pintura na base do sensor.	P-2

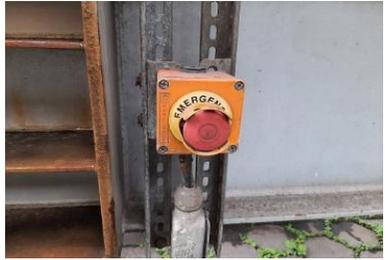
Nº	LOCAL	SITUAÇÃO ENCONTRADA	RECOMENDAÇÃO	PRIORIDADE	FOTO
17	BOTÃO DE EMERGENCIA	Foi evidenciado durante a inspeção que o botão de emergência esquerdo lado terra encontra-se em bom estado de conservação	NADA CONSTA	-

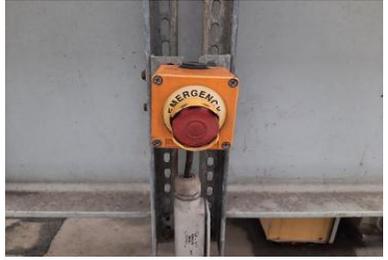
18	BOTÃO DE EMERGENCIA	Foi evidenciado durante a inspeção que o botão de emergência direito lado terra encontra-se em bom estado de conservação	NADA CONSTA	-

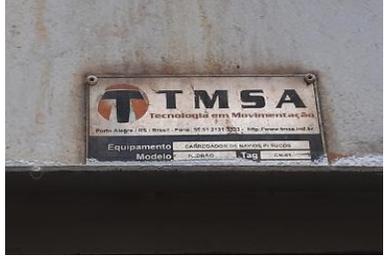
19	PLAQUETA	Foi evidenciado que a plaqueta encontra-se em bom estado de conservação.	NADA CONSTA	-

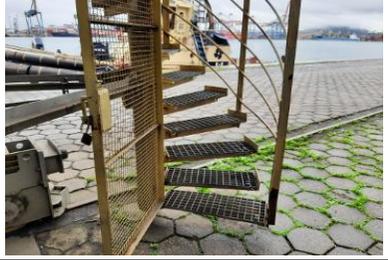
20	ESCALADA DE ACESSO	Foi evidenciado durante a inspeção que a escada de acesso ao patamar 1 encontra-se em bom estado de conservação.	NADA CONSTA	-

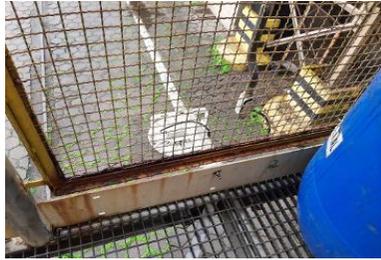
Nº	LOCAL	SITUAÇÃO ENCONTRADA	RECOMENDAÇÃO	PRIORIDADE	FOTO
21	GUARDA CORPO	Foi evidenciado que o guarda corpo do patamar 1 encontra-se com corrosão	Necessário providenciar tratamento e pintura no guarda corpo do patamar.	P-2

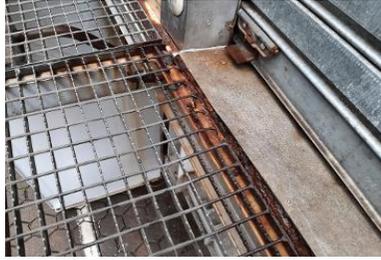
22	PISO	Foi evidenciado que o piso do patamar 1 encontra-se com corrosão	Necessário providenciar tratamento e pintura no piso do patamar.	P-2

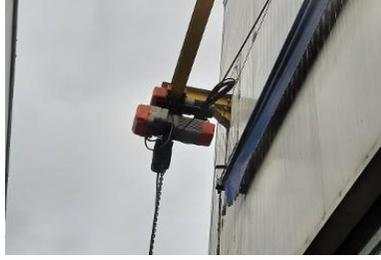
23	TALHA ELETRICA	Foi evidenciado que o equipamento possui uma talha elétrica.	Necessário realizar inspeção NR-11 na Talha Elétrica.	P-3

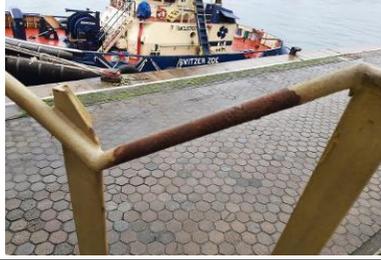
24	GUARDA CORPO	Foi evidenciado que o guarda corpo da escada de acesso ao patamar 2 encontra-se com corrosão.	Necessário providenciar tratamento e pintura no guarda corpo da escada.	P-2

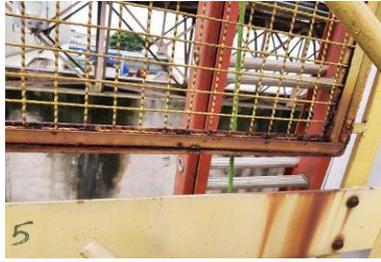
Nº	LOCAL	SITUAÇÃO ENCONTRADA	RECOMENDAÇÃO	PRIORIDADE	FOTO
25	GUARDA CORPO	Foi evidenciado que o guarda corpo do patamar 2 encontra-se com corrosão.	Necessário providenciar tratamento e pintura no guarda corpo do patamar.	P-2

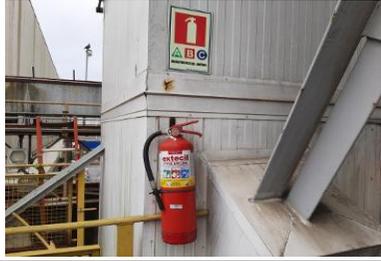
26	EXTINTOR	Foi evidenciado durante a inspeção que o extintor do patamar 2 encontra-se em bom estado de conservação.	NADA CONSTA	-

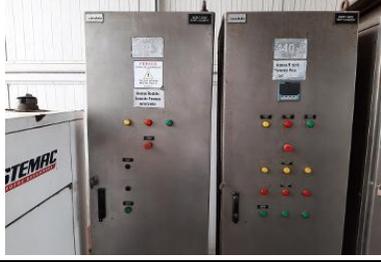
27	QUADROS ELETRICOS	Foi evidenciado que os quadros elétricos encontram-se em bom estado de conservação.	NADA CONSTA	-

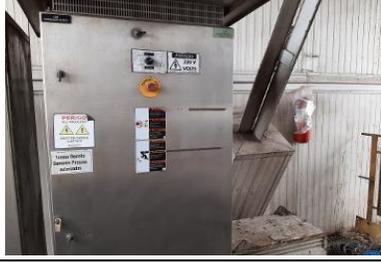
28	CCM	Foi evidenciado que o quadro do CCM encontra-se em bom estado de conservação.	NADA CONSTA	-

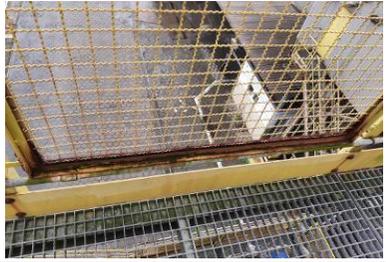
Nº	LOCAL	SITUAÇÃO ENCONTRADA	RECOMENDAÇÃO	PRIORIDADE	FOTO
29	GUARDA CORPO	Foi evidenciado que o guarda corpo do patamar 4 encontra-se com corrosão.	Necessário providenciar tratamento e pintura no guarda corpo do patamar.	P-2

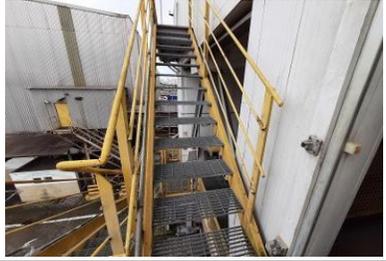
30	ESCALADA DE ACESSO	Foi evidenciado que a escada de acesso ao patamar 4 encontra-se em bom estado de conservação.	NADA CONSTA	-

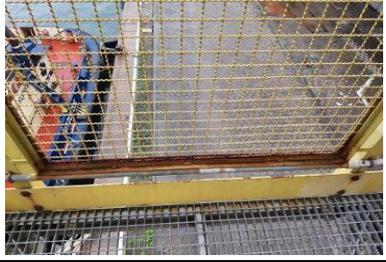
31	GUARDA CORPO	Foi evidenciado que o guarda corpo do patamar 3 encontra-se com corrosão.	Necessário providenciar tratamento e pintura no guarda corpo do patamar.	P-2

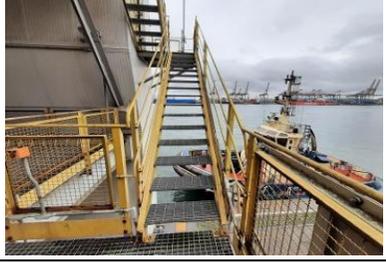
32	ESCALADA DE ACESSO	Foi evidenciado que a escada de acesso ao patamar 3 encontra-se em bom estado de conservação	NADA CONSTA	-

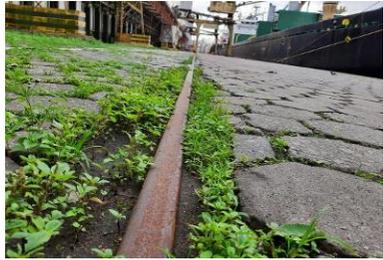
Nº	LOCAL	SITUAÇÃO ENCONTRADA	RECOMENDAÇÃO	PRIORIDADE	FOTO
33	TRILHO	Foi evidenciado que o trilho lado terra encontra-se em bom estado de conservação.	NADA CONSTA	-

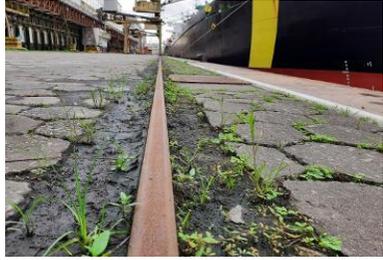
34	TRILHO	Foi evidenciado que o trilho lado mar encontra-se em bom estado de conservação.	NADA CONSTA	-

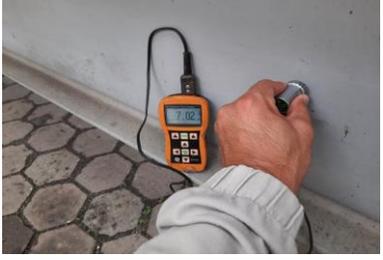
35	MEDIÇÃO DE ESPESSURA	Durante a inspeção foi executado ensaio de medição de espessura.	NADA CONSTA	-

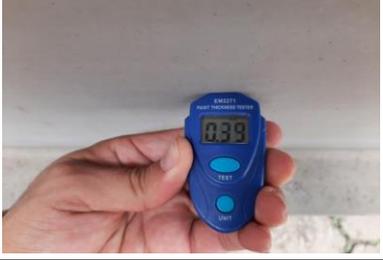
36	MEDIÇÃO DA CAMADA DE TINTA	Durante a inspeção foi executado ensaio de medição da camada de tinta.	NADA CONSTA	-

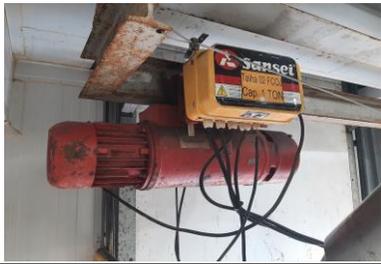
Nº	LOCAL	SITUAÇÃO ENCONTRADA	RECOMENDAÇÃO	PRIORIDADE	FOTO
37	TALHA ELETRICA	Foi evidenciado que o trilho lado mar encontra-se em bom estado de conservação.	NADA CONSTA	-

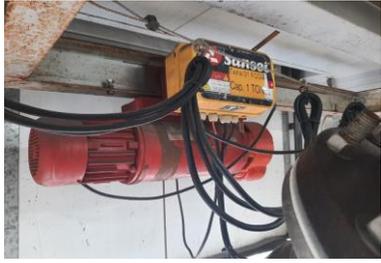
38	TALHA ELETRICA	Foi evidenciado que o trilho lado mar encontra-se em bom estado de conservação.	NADA CONSTA	-

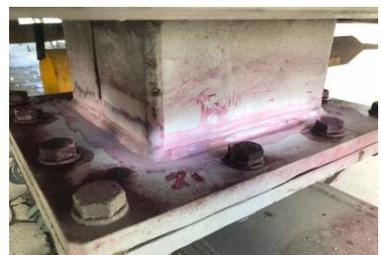
39	PILAR	Vista geral do ensaio por Líquido penetrante.	NADA CONSTA	-

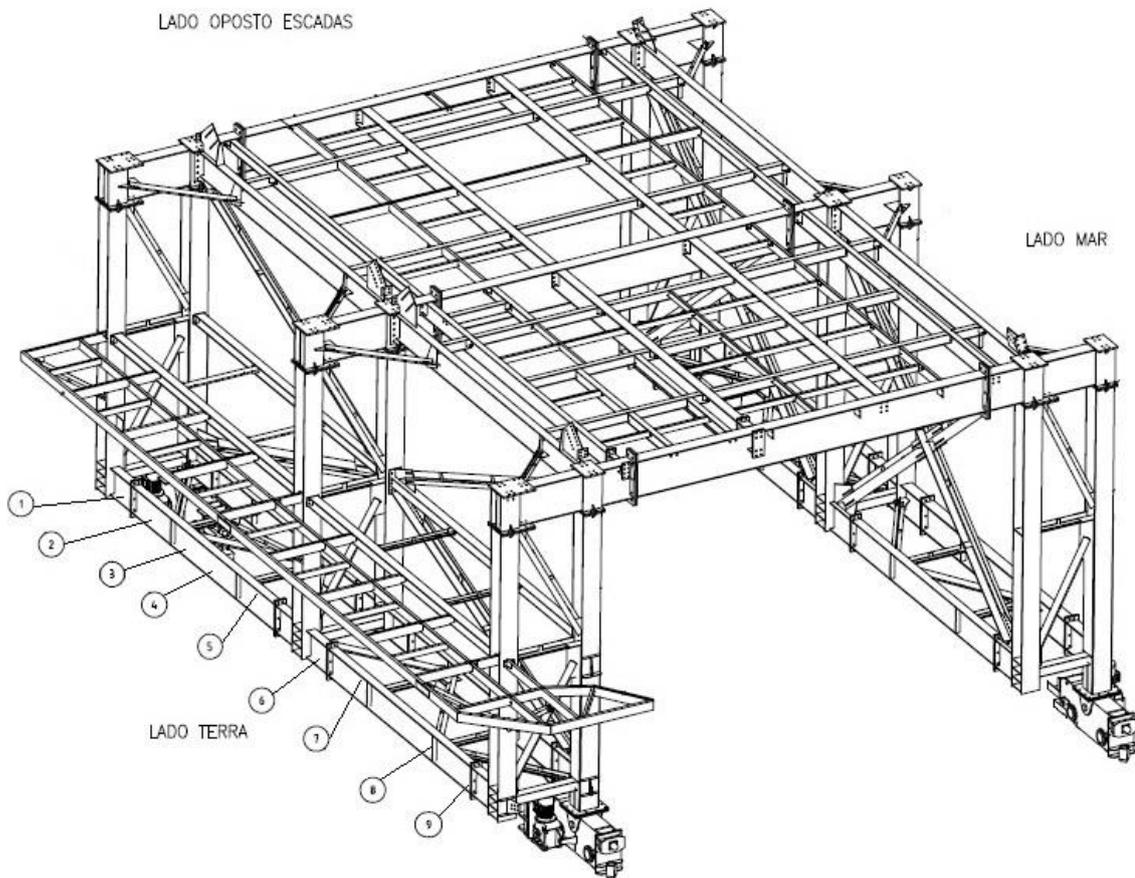
CROQUI DO ENSAIO

PONTO MEDIDO	LADO TERRA				ESPESSURA DE CALIBRAÇÃO (mm)	ESPESSURA ATUAL (mm)	ESPESSURA NOMINAL (mm)	ESPESSURA MÍNIMA (mm)	REDUÇÃO (mm)
	Superior	Inferior	Intermediário	Lateral					
1	11,13	11,46	7,06	6,81	12,00	6,81	-	-	-
2	10,98	11,49	7,01	6,67	12,00	6,67	-	-	-
3	11,06	11,35	7,03	6,72	12,00	6,72	-	-	-
4	11,15	11,55	6,98	6,47	12,00	6,47	-	-	-
5	11,22	11,60	6,99	6,90	12,00	6,90	-	-	-
6	11,10	11,43	7,06	6,85	12,00	6,85	-	-	-
7	11,90	11,78	7,00	6,70	12,00	6,70	-	-	-
8	10,90	11,65	7,06	6,48	12,00	6,48	-	-	-
9	11,35	11,80	7,10	6,45	12,00	6,45	-	-	-

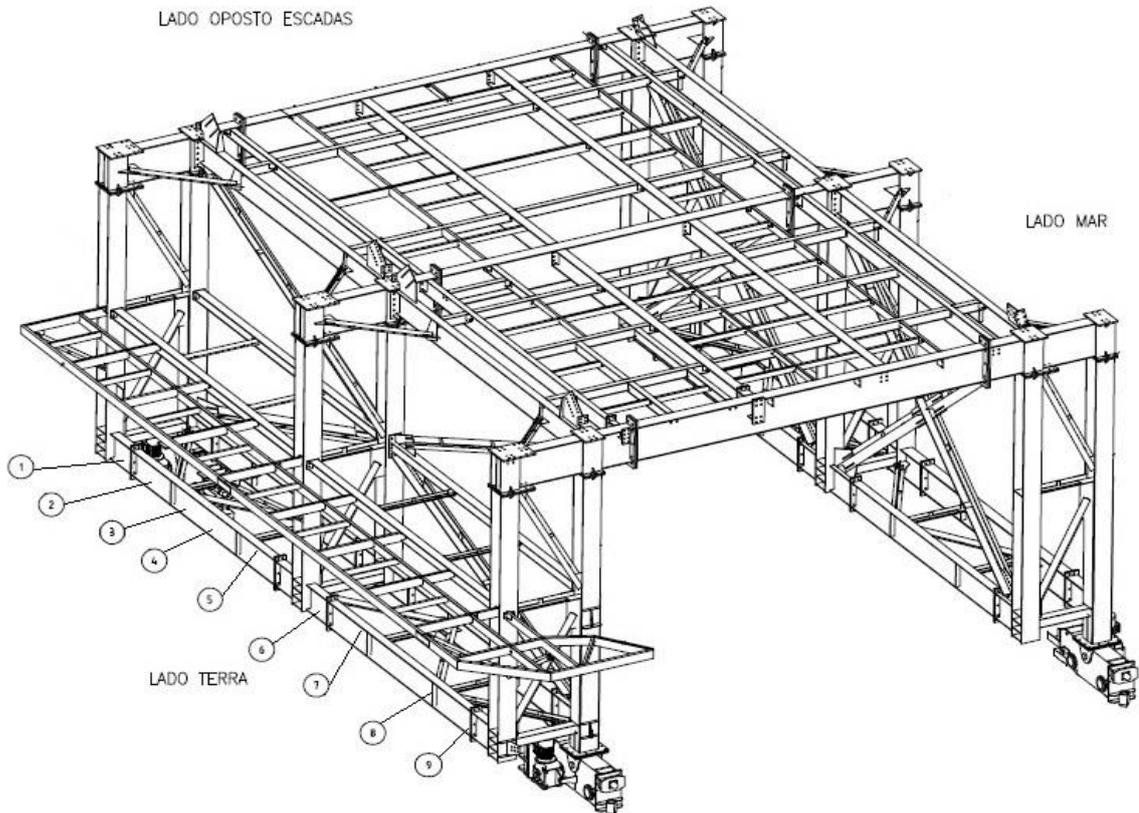
CROQUI DO ENSAIO

PONTO MEDIDO	RESULTADO
ESTRUTURA SUPERIOR - LADO TERRA (SPOT)	0,30 mm ~ 0,46 mm
ESTRUTURA INFERIOR - LADO TERRA (SPOT)	0,41 mm ~ 0,55 mm
ESTRUTURA INTERMEDIÁRIA - LADO TERRA (SPOT)	0,30 mm ~ 0,39 mm
ESTRUTURA LATERAL - LADO TERRA (SPOT)	0,39 mm ~ 0,60 mm

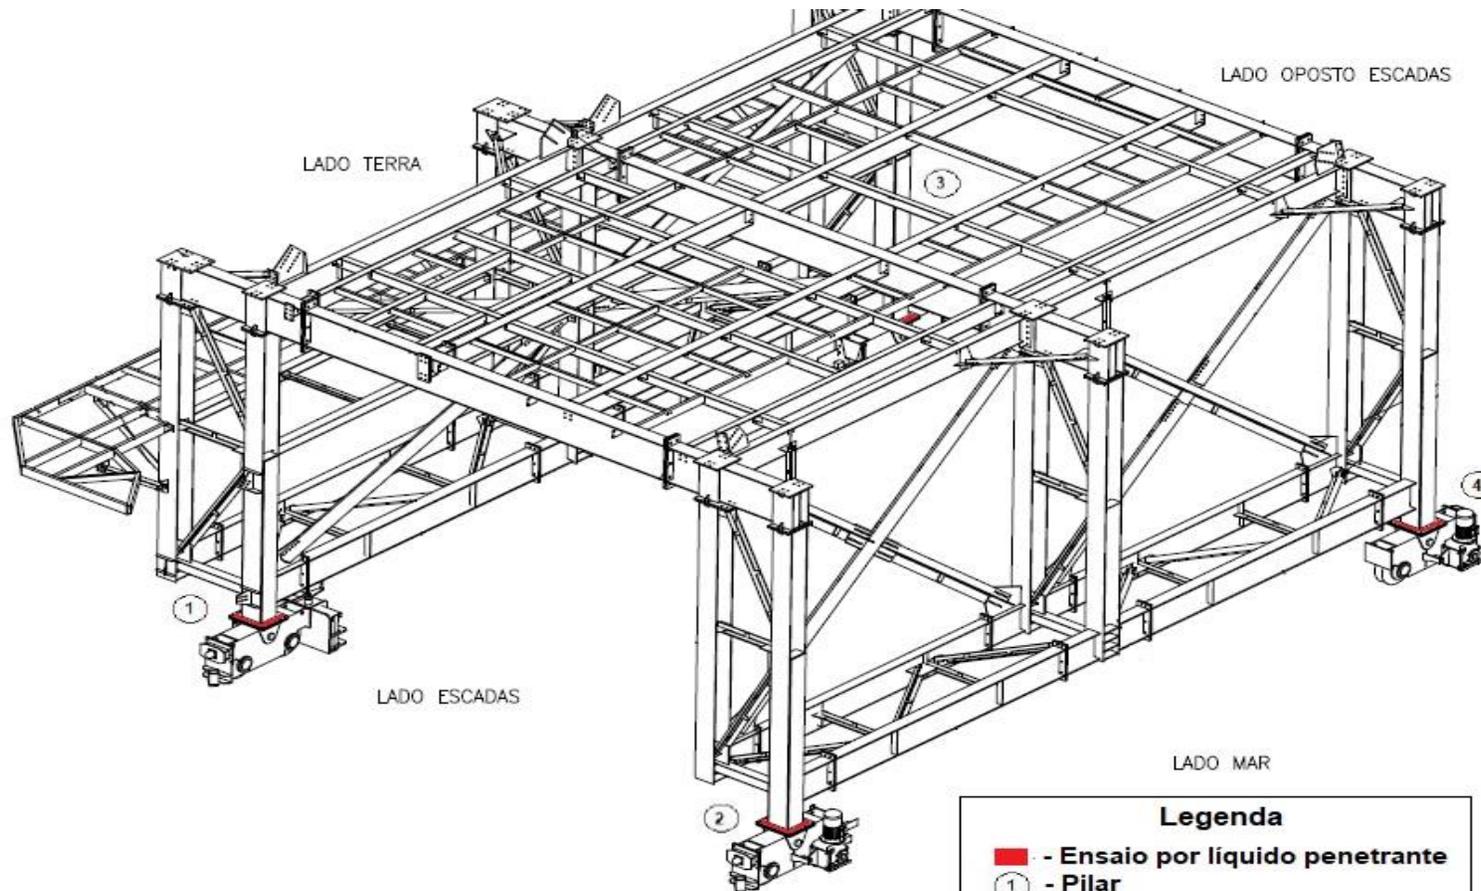
LOCAL EXAMINADO	LOCALIZAÇÃO	TIPO DE DESCONTINUIDADE	LARGURA (mm)	COMPRIMENTO (mm)	LAUDO	
					A	R
PILAR 1 - LADO TERRA	BASE DO PILAR	ND	-	-	X	
PILAR 2 - LADO MAR	BASE DO PILAR	ND	-	-	X	
PILAR 3 - LADO TERRA	BASE DO PILAR	ND	-	-	X	
PILAR 4 - LADO MAR	BASE DO PILAR	ND	-	-	X
