## LAUDO CONFORME NR-29

# Louis Dreyfus Company

## SHIPLOADER

| | | <b>RELATÓRIO DE INSPEÇÃO NR-29</b> | | | |
|---|---|---|---|---|---|
| <b>Identificação / Tag:</b> | | CN-01 | <b>Nº do Relatório:</b> | 5468 | <b>P0 = Crítico</b> |

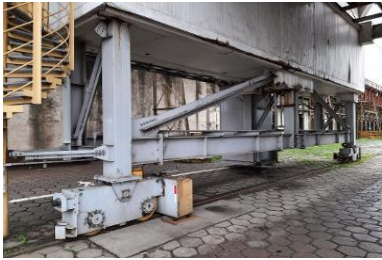
| | | <b>RELATÓRIO DE INSPEÇÃO NR-29</b> | | | |
|---|---|---|---|---|---|
| 1 | ESTRUTURA INFERIOR | Foi evidenciado durante a inspeção que a estrutura inferior encontra-se em bom estado de conservação | NADA CONSTA | - | |

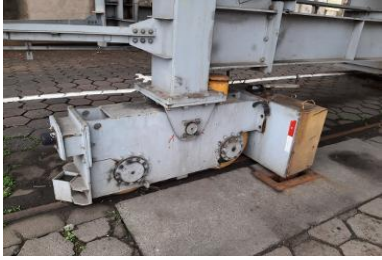
| | | <b>RELATÓRIO DE INSPEÇÃO NR-29</b> | | | |
|---|---|---|---|---|---|
| 2 | TRUCK | Foi evidenciado durante a inspeção que o truck esquerdo lado terra encontra-se em bom estado de conservação | NADA CONSTA | - | |

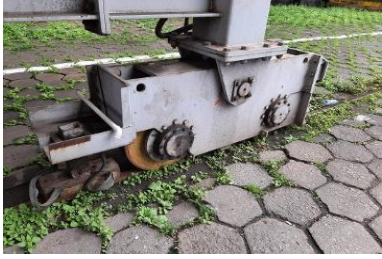
| | | <b>RELATÓRIO DE INSPEÇÃO NR-29</b> | | | |
|---|---|---|---|---|---|
| 3 | TRUCK | Foi evidenciado durante a inspeção que o truck direito lado terra encontra-se em bom estado de conservação. | NADA CONSTA | - | |

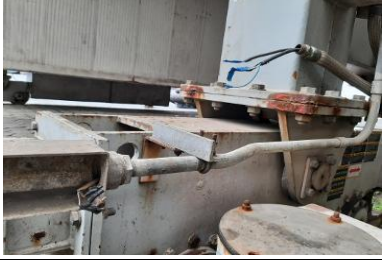
| | | <b>RELATÓRIO DE INSPEÇÃO NR-29</b> | | | |
|---|---|---|---|---|---|
| 4 | TRUCK | Foi evidenciado durante a inspeção que possui fiação exposta no truck direito lado terra. | Necessário providenciar a instalação de uma proteção aos cabos elétricos. | P-1 | |

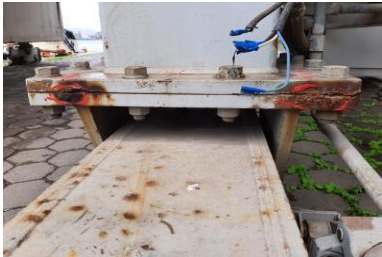
| | | <b>RELATÓRIO DE INSPEÇÃO NR-29</b> | | | |
|---|---|---|---|---|---|
| 5 | TRUCK | Foi evidenciado que o truck direito lado terra encontra-se com pontos de corrosão. | Necessário providenciar tratamento e pintura no truck direito lado terra. | P-2 | |

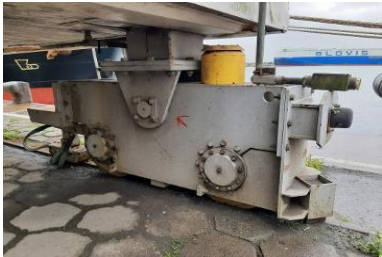
| | | <b>RELATÓRIO DE INSPEÇÃO NR-29</b> | | | |
|---|---|---|---|---|---|
| 6 | TRUCK | Foi evidenciado durante a inspeção que o truck direito lado mar encontra-se em bom estado de conservação. | NADA CONSTA | - | |

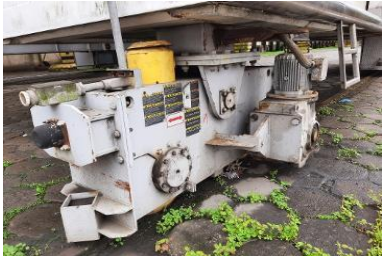
| | | <b>RELATÓRIO DE INSPEÇÃO NR-29</b> | | | |
|---|---|---|---|---|---|
| 7 | TRUCK | Foi evidenciado durante a inspeção que o truck direito lado mar encontra-se em bom estado de conservação. | NADA CONSTA | - | |

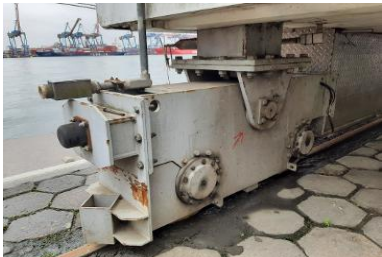
| | | <b>RELATÓRIO DE INSPEÇÃO NR-29</b> | | | |
|---|---|---|---|---|---|
| 8 | TRUCK | Foi evidenciado durante a inspeção que o truck esquerdo lado mar encontra-se em bom estado de conservação. | NADA CONSTA | - | |

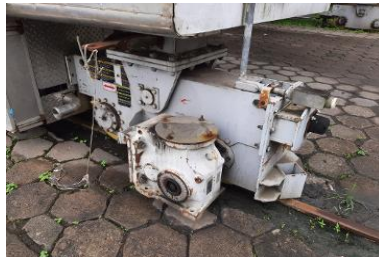
| <div><div>GRUPO SINCE 1998 WITH YOU</div><div><b>CONERGE</b></div><div>NORMAS REGULAMENTADORAS</div></div> | | RELATÓRIO DE INSPEÇÃO NR-29 | | | <div><br/>Louis Dreyfus Company</div> |
|---|---|---|---|---|---|
| 9 | TRUCK | Foi evidenciado durante a inspeção que o truck esquerdo lado mar encontra-se em bom estado de conservação. | NADA CONSTA | - | |

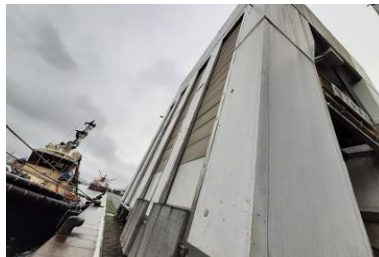
| <div><div>GRUPO SINCE 1998 WITH YOU</div><div><b>CONERGE</b></div><div>NORMAS REGULAMENTADORAS</div></div> | | RELATÓRIO DE INSPEÇÃO NR-29 | | | <div><br/>Louis Dreyfus Company</div> |
|---|---|---|---|---|---|
| 10 | FRONTAL | Foi evidenciado durante a inspeção que a parte frontal encontra-se em bom estado de conservação | NADA CONSTA | - | |

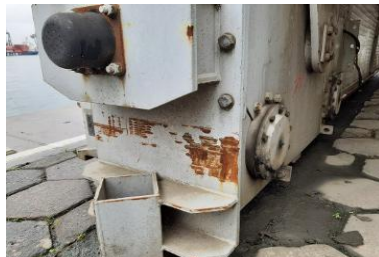
| <div><div>GRUPO SINCE 1998 WITH YOU</div><div><b>CONERGE</b></div><div>NORMAS REGULAMENTADORAS</div></div> | | RELATÓRIO DE INSPEÇÃO NR-29 | | | <div><br/>Louis Dreyfus Company</div> |
|---|---|---|---|---|---|
| 11 | TRUCK | Foi evidenciado que o truck esquerdo lado mar encontra-se com pontos de corrosão; | Necessário providenciar tratamento e pintura no truck esquerdo lado mar. | P-2 | |

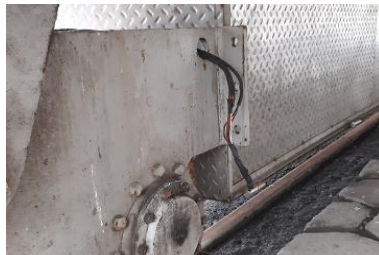
| <div><div>GRUPO SINCE 1998 WITH YOU</div><div><b>CONERGE</b></div><div>NORMAS REGULAMENTADORAS</div></div> | | RELATÓRIO DE INSPEÇÃO NR-29 | | | <div><br/>Louis Dreyfus Company</div> |
|---|---|---|---|---|---|
| 12 | TRUCK | Foi evidenciado durante a inspeção que possui fiação exposta no truck esquerdo lado mar. | Necessário providenciar a instalação de uma proteção aos cabos elétricos. | P-2 | |

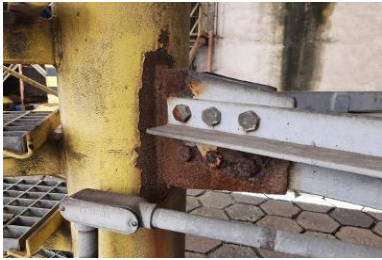
| | | <b>RELATÓRIO DE INSPEÇÃO NR-29</b> | | | |
|---|---|---|---|---|---|
| 13 | ESCADA DE ACESSO | Foi evidenciado durante a inspeção que a fixação da base da escada de acesso encontra-se com corrosão. | Necessário providenciar tratamento e pintura na base de fixação da escada de acesso. | P-2 | |

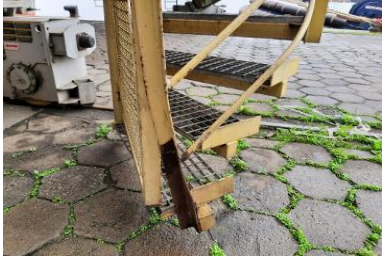
| | | <b>RELATÓRIO DE INSPEÇÃO NR-29</b> | | | |
|---|---|---|---|---|---|
| 14 | GUARDA CORPO | Foi evidenciado que o guarda corpo da escada encontra-se com corrosão. | Necessário providenciar tratamento e pintura no guarda corpo da escada. | P-2 | |

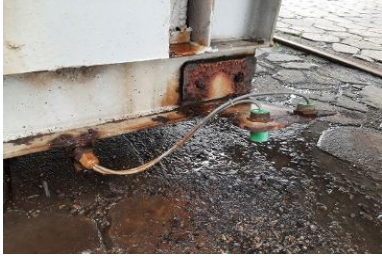
| | | <b>RELATÓRIO DE INSPEÇÃO NR-29</b> | | | |
|---|---|---|---|---|---|
| 15 | SENSOR | Foi evidenciado que a base do sensor inferior lado terra encontra-se com corrosão. | Necessário providenciar tratamento e pintura na base do sensor. | P-2 | |

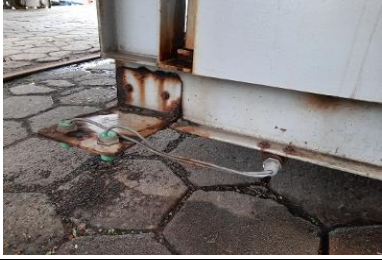
| | | <b>RELATÓRIO DE INSPEÇÃO NR-29</b> | | | |
|---|---|---|---|---|---|
| 16 | SENSOR | Foi evidenciado que a base do sensor inferior lado terra encontra-se com corrosão. | Necessário providenciar tratamento e pintura na base do sensor. | P-2 | |

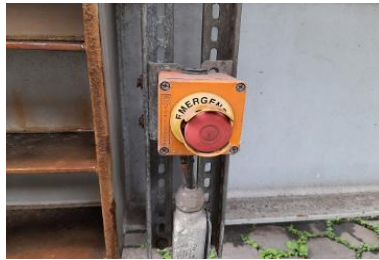
| <div><div>GRUPO</div><div></div><div>SINCE 1998 WITH YOU</div><div>NORMAS REGULAMENTADORAS</div></div> | | RELATÓRIO DE INSPEÇÃO NR-29 | | | <div></div> <div>Louis Dreyfus Company</div> |
|---|---|---|---|---|---|
| 17 | BOTÃO DE EMERGENCIA | Foi evidenciado durante a inspeção que o botão de emergência esquerdo lado terra encontra-se em bom estado de conservação | NADA CONSTA | - | |

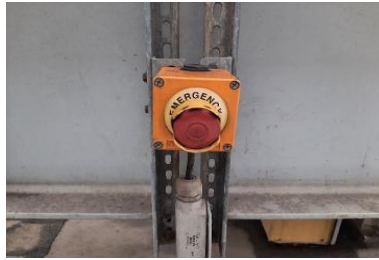
| <div><div>GRUPO</div><div></div><div>SINCE 1998 WITH YOU</div><div>NORMAS REGULAMENTADORAS</div></div> | | RELATÓRIO DE INSPEÇÃO NR-29 | | | <div></div> <div>Louis Dreyfus Company</div> |
|---|---|---|---|---|---|
| 18 | BOTÃO DE EMERGENCIA | Foi evidenciado durante a inspeção que o botão de emergência direito lado terra encontra-se em bom estado de conservação | NADA CONSTA | - | |

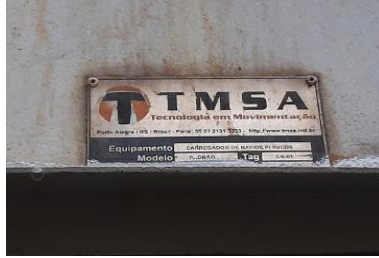
| <div><div>GRUPO</div><div></div><div>SINCE 1998 WITH YOU</div><div>NORMAS REGULAMENTADORAS</div></div> | | RELATÓRIO DE INSPEÇÃO NR-29 | | | <div></div> <div>Louis Dreyfus Company</div> |
|---|---|---|---|---|---|
| 19 | PLAQUETA | Foi evidenciado que a plaqueta encontra-se em bom estado de conservação. | NADA CONSTA | - | |

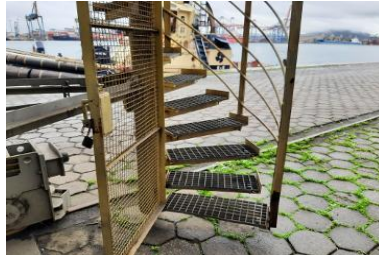
| <div><div>GRUPO</div><div></div><div>SINCE 1998 WITH YOU</div><div>NORMAS REGULAMENTADORAS</div></div> | | RELATÓRIO DE INSPEÇÃO NR-29 | | | <div></div> <div>Louis Dreyfus Company</div> |
|---|---|---|---|---|---|
| 20 | ESCADA DE ACESSO | Foi evidenciado durante a inspeção que a escada de acesso ao patamar 1 encontra-se em bom estado de conservação. | NADA CONSTA | - | |

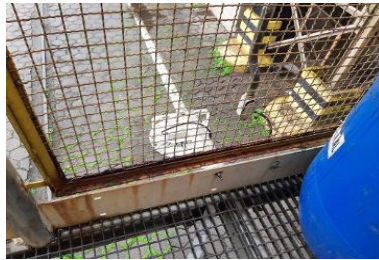
| <div>GRUPO SINCE 1998 WITH YOU</div> <div><b>CONERGE</b></div> <div>NORMAS REGULAMENTADORAS</div> | | <b>RELATÓRIO DE INSPEÇÃO NR-29</b> | | | <div><b>LDC.</b></div> <div>Louis Dreyfus Company</div> |
|---|---|---|---|---|---|
| 21 | GUARDA CORPO | Foi evidenciado que o guarda corpo do patamar 1 encontra-se com corrosão | Necessário providenciar tratamento e pintura no guarda corpo do patamar. | P-2 | |

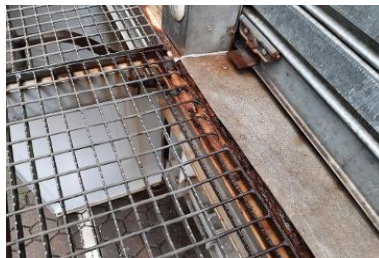
| <div>GRUPO SINCE 1998 WITH YOU</div> <div><b>CONERGE</b></div> <div>NORMAS REGULAMENTADORAS</div> | | <b>RELATÓRIO DE INSPEÇÃO NR-29</b> | | | <div><b>LDC.</b></div> <div>Louis Dreyfus Company</div> |
|---|---|---|---|---|---|
| 22 | PISO | Foi evidenciado que o piso do patamar 1 encontra-se com corrosão | Necessário providenciar tratamento e pintura no piso do patamar. | P-2 | |

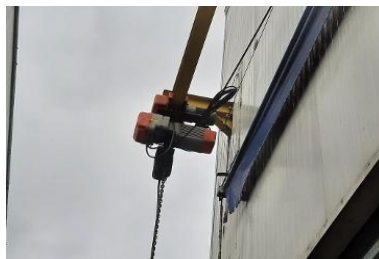
| <div>GRUPO SINCE 1998 WITH YOU</div> <div><b>CONERGE</b></div> <div>NORMAS REGULAMENTADORAS</div> | | <b>RELATÓRIO DE INSPEÇÃO NR-29</b> | | | <div><b>LDC.</b></div> <div>Louis Dreyfus Company</div> |
|---|---|---|---|---|---|
| 23 | TALHA ELETRICA | Foi evidenciado que o equipamento possui uma talha elétrica. | Necessário realizar inspeção NR-11 na Talha Elétrica. | P-3 | |

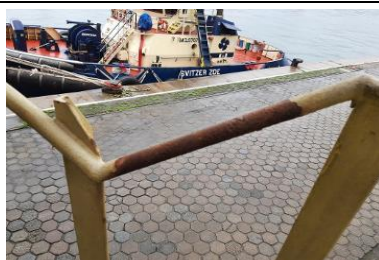
| <div>GRUPO SINCE 1998 WITH YOU</div> <div><b>CONERGE</b></div> <div>NORMAS REGULAMENTADORAS</div> | | <b>RELATÓRIO DE INSPEÇÃO NR-29</b> | | | <div><b>LDC.</b></div> <div>Louis Dreyfus Company</div> |
|---|---|---|---|---|---|
| 24 | GUARDA CORPO | Foi evidenciado que o guarda corpo da escada de acesso ao patamar 2 encontra-se com corrosão. | Necessário providenciar tratamento e pintura no guarda corpo da escada. | P-2 | |

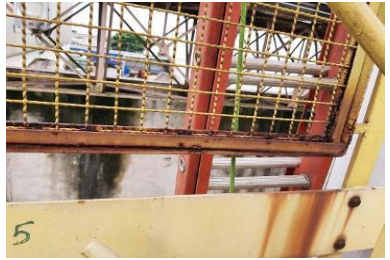
| <div> <div> <div>GRUPO</div> <div> </div> <div>SINCE 1998 WITH YOU</div> </div> <div> <div>NORMAS REGULAMENTADORAS</div> </div> </div> | | RELATÓRIO DE INSPEÇÃO NR-29 | | | <div> <div>LDC.</div> <div>Louis Dreyfus Company</div> </div> |
|---|---|---|---|---|---|
| 25 | GUARDA CORPO | Foi evidenciado que o guarda corpo do patamar 2 encontra-se com corrosão. | Necessário providenciar tratamento e pintura no guarda corpo do patamar. | P-2 | |

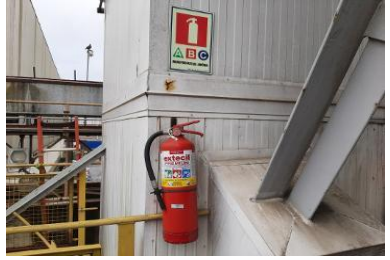
| <div> <div> <div>GRUPO</div> <div> </div> <div>SINCE 1998 WITH YOU</div> </div> <div> <div>NORMAS REGULAMENTADORAS</div> </div> </div> | | RELATÓRIO DE INSPEÇÃO NR-29 | | | <div> <div>LDC.</div> <div>Louis Dreyfus Company</div> </div> |
|---|---|---|---|---|---|
| 26 | EXTINTOR | Foi evidenciado durante a inspeção que o extintor do patamar 2 encontra-se em bom estado de conservação. | NADA CONSTA | - | |

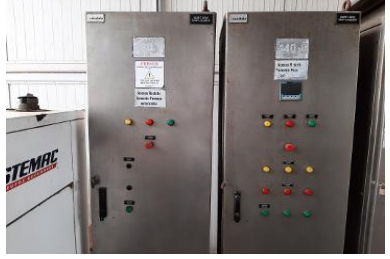
| <div> <div> <div>GRUPO</div> <div> </div> <div>SINCE 1998 WITH YOU</div> </div> <div> <div>NORMAS REGULAMENTADORAS</div> </div> </div> | | RELATÓRIO DE INSPEÇÃO NR-29 | | | <div> <div>LDC.</div> <div>Louis Dreyfus Company</div> </div> |
|---|---|---|---|---|---|
| 27 | QUADROS ELETRICOS | Foi evidenciado que os quadros elétricos encontram-se em bom estado de conservação. | NADA CONSTA | - | |

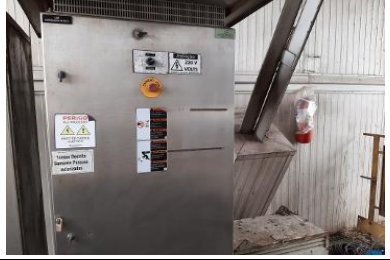
| <div> <div> <div>GRUPO</div> <div> </div> <div>SINCE 1998 WITH YOU</div> </div> <div> <div>NORMAS REGULAMENTADORAS</div> </div> </div> | | RELATÓRIO DE INSPEÇÃO NR-29 | | | <div> <div>LDC.</div> <div>Louis Dreyfus Company</div> </div> |
|---|---|---|---|---|---|
| 28 | CCM | Foi evidenciado que o quadro do CCM encontra-se em bom estado de conservação. | NADA CONSTA | - | |

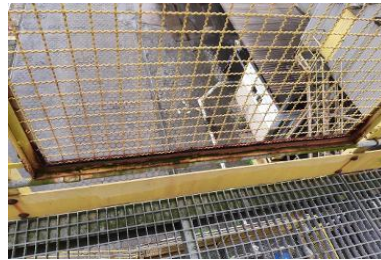
| <div><div>GRUPO SINCE 1998 WITH YOU</div><div><b>CONERGE</b></div><div>NORMAS REGULAMENTADORAS</div></div> | | RELATÓRIO DE INSPEÇÃO NR-29 | | | <div><br/>Louis Dreyfus Company</div> |
|---|---|---|---|---|---|
| 29 | GUARDA CORPO | Foi evidenciado que o guarda corpo do patamar 4 encontra-se com corrosão. | Necessário providenciar tratamento e pintura no guarda corpo do patamar. | P-2 | |

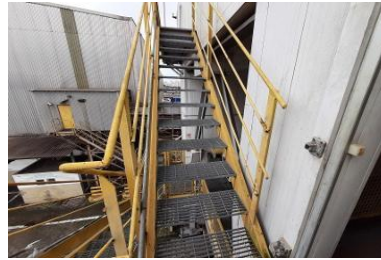
| <div><div>GRUPO SINCE 1998 WITH YOU</div><div><b>CONERGE</b></div><div>NORMAS REGULAMENTADORAS</div></div> | | RELATÓRIO DE INSPEÇÃO NR-29 | | | <div><br/>Louis Dreyfus Company</div> |
|---|---|---|---|---|---|
| 30 | ESCADA DE ACESSO | Foi evidenciado que a escada de acesso ao patamar 4 encontra-se em bom estado de conservação. | NADA CONSTA | - | |

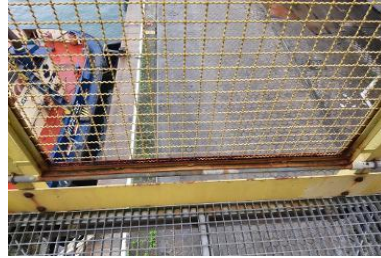
| <div><div>GRUPO SINCE 1998 WITH YOU</div><div><b>CONERGE</b></div><div>NORMAS REGULAMENTADORAS</div></div> | | RELATÓRIO DE INSPEÇÃO NR-29 | | | <div><br/>Louis Dreyfus Company</div> |
|---|---|---|---|---|---|
| 31 | GUARDA CORPO | Foi evidenciado que o guarda corpo do patamar 3 encontra-se com corrosão. | Necessário providenciar tratamento e pintura no guarda corpo do patamar. | P-2 | |

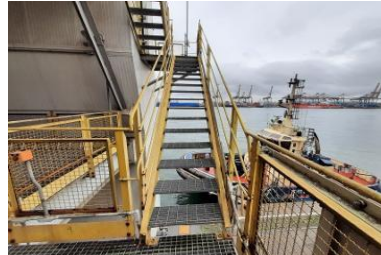
| <div><div>GRUPO SINCE 1998 WITH YOU</div><div><b>CONERGE</b></div><div>NORMAS REGULAMENTADORAS</div></div> | | RELATÓRIO DE INSPEÇÃO NR-29 | | | <div><br/>Louis Dreyfus Company</div> |
|---|---|---|---|---|---|
| 32 | ESCADA DE ACESSO | Foi evidenciado que a escada de acesso ao patamar 3 encontra-se em bom estado de conservação | NADA CONSTA | - | |

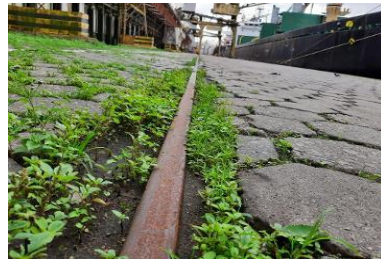
| <div><div>GRUPO</div><div></div><div>SINCE 1998 WITH YOU</div></div> <div>NORMAS REGULAMENTADORAS</div> | | RELATÓRIO DE INSPEÇÃO NR-29 | | | <div></div> <div>Louis Dreyfus Company</div> |
|---|---|---|---|---|---|
| 33 | TRILHO | Foi evidenciado que o trilho lado terra encontra-se em bom estado de conservação. | NADA CONSTA | - | |

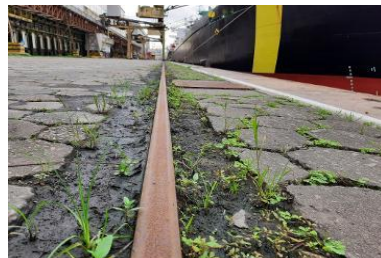
| <div><div>GRUPO</div><div></div><div>SINCE 1998 WITH YOU</div></div> <div>NORMAS REGULAMENTADORAS</div> | | RELATÓRIO DE INSPEÇÃO NR-29 | | | <div></div> <div>Louis Dreyfus Company</div> |
|---|---|---|---|---|---|
| 34 | TRILHO | Foi evidenciado que o trilho lado mar encontra-se em bom estado de conservação. | NADA CONSTA | - | |

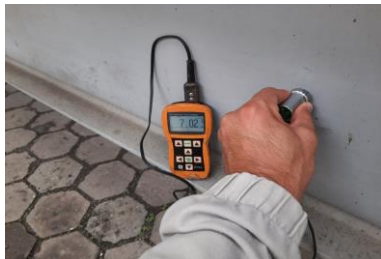
| <div><div>GRUPO</div><div></div><div>SINCE 1998 WITH YOU</div></div> <div>NORMAS REGULAMENTADORAS</div> | | RELATÓRIO DE INSPEÇÃO NR-29 | | | <div></div> <div>Louis Dreyfus Company</div> |
|---|---|---|---|---|---|
| 35 | MEDIÇÃO DE ESPESSURA | Durante a inspeção foi executado ensaio de medição de espessura. | NADA CONSTA | - | |

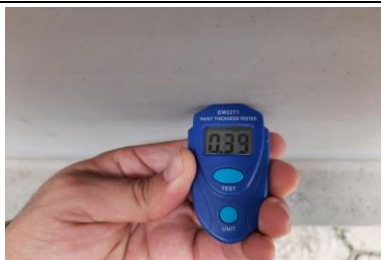
| <div><div>GRUPO</div><div></div><div>SINCE 1998 WITH YOU</div></div> <div>NORMAS REGULAMENTADORAS</div> | | RELATÓRIO DE INSPEÇÃO NR-29 | | | <div></div> <div>Louis Dreyfus Company</div> |
|---|---|---|---|---|---|
| 36 | MEDIÇÃO DA CAMADA DE TINTA | Durante a inspeção foi executado ensaio de medição da camada de tinta. | NADA CONSTA | - | |

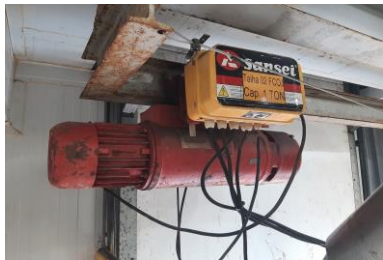
| | | <b>RELATÓRIO DE INSPEÇÃO NR-29</b> | | | |
|---|---|---|---|---|---|
| 37 | TALHA ELETRICA | Foi evidenciado que o trilho lado mar encontra-se em bom estado de conservação. | NADA CONSTA | - | |

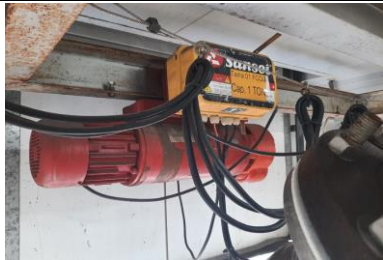
| | | <b>RELATÓRIO DE INSPEÇÃO NR-29</b> | | | |
|---|---|---|---|---|---|
| 38 | TALHA ELETRICA | Foi evidenciado que o trilho lado mar encontra-se em bom estado de conservação. | NADA CONSTA | - | |

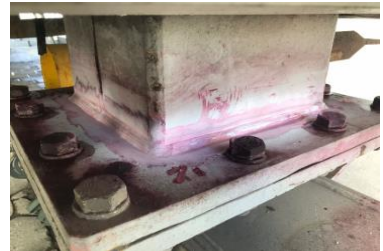
| | | <b>RELATÓRIO DE INSPEÇÃO NR-29</b> | | | |
|---|---|---|---|---|---|
| 39 | PILAR | Vista geral do ensaio por Líquido penetrante. | NADA CONSTA | - | |

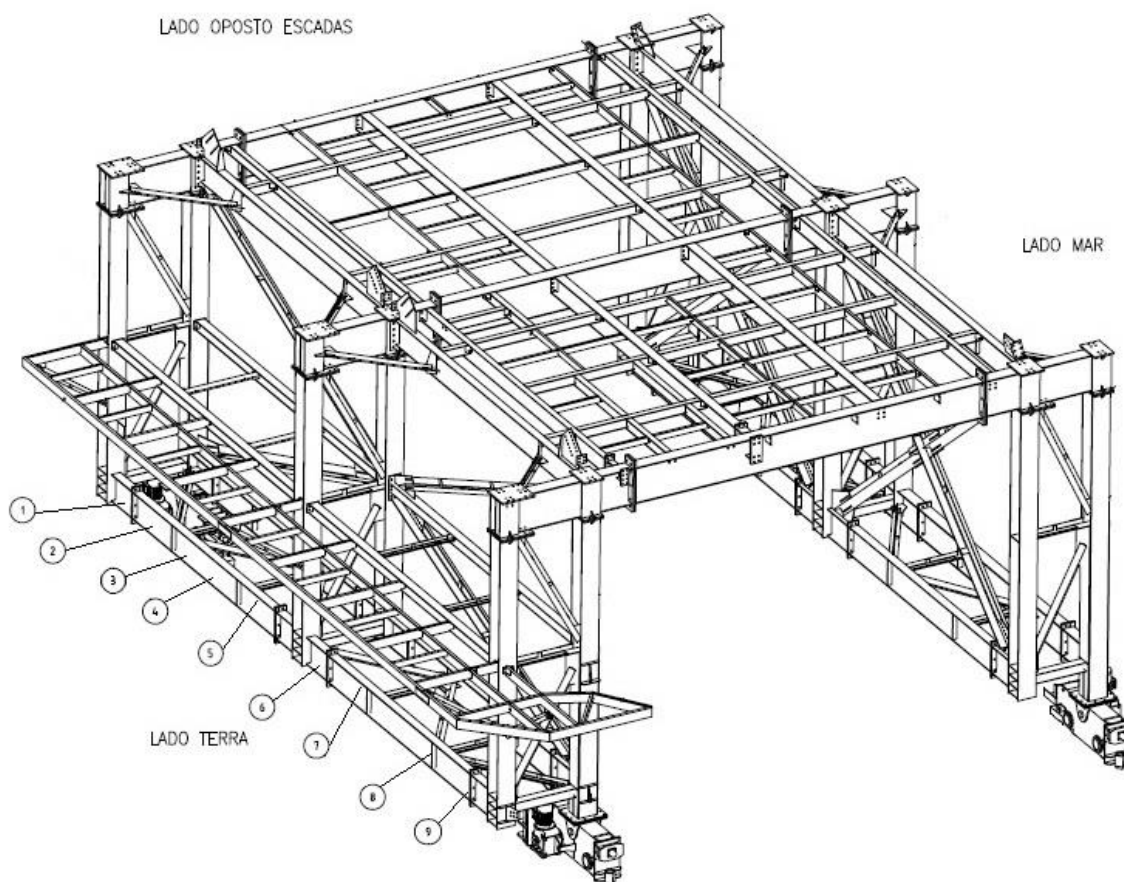
**CROQUI DO ENSAIO**

| <p><b>RESULTADO</b></p> <p>Foi realizado medição de espessura conforme consta na tabela abaixo.</p> |

| PONTO MEDIDO | LADO TERRA | | | | ESPESSURA DE CALIBRAÇÃO (mm) | ESPESSURA ATUAL (mm) | ESPESSURA NOMINAL (mm) | ESPESSURA MÍNIMA (mm) | REDUÇÃO (mm) |
|---|---|---|---|---|---|---|---|---|---|
| 1 | 11,13 | 11,46 | 7,06 | 6,81 | 12,00 | 6,81 | - | - | - |
| 2 | 10,98 | 11,49 | 7,01 | 6,67 | 12,00 | 6,67 | - | - | - |
| 3 | 11,06 | 11,35 | 7,03 | 6,72 | 12,00 | 6,72 | - | - | - |
| 4 | 11,15 | 11,55 | 6,98 | 6,47 | 12,00 | 6,47 | - | - | - |
| 5 | 11,22 | 11,60 | 6,99 | 6,90 | 12,00 | 6,90 | - | - | - |
| 6 | 11,10 | 11,43 | 7,06 | 6,85 | 12,00 | 6,85 | - | - | - |
| 7 | 11,90 | 11,78 | 7,00 | 6,70 | 12,00 | 6,70 | - | - | - |
| 8 | 10,90 | 11,65 | 7,06 | 6,48 | 12,00 | 6,48 | - | - | - |
| 9 | 11,35 | 11,80 | 7,10 | 6,45 | 12,00 | 6,45 | - | - | - |
