RELATÓRIO DE INSPEÇÃO DE VASO DE PRESSÃO

BUNGE – SANTOS / SP

TAG: VP-01

RESERVATÓRIO DE AR

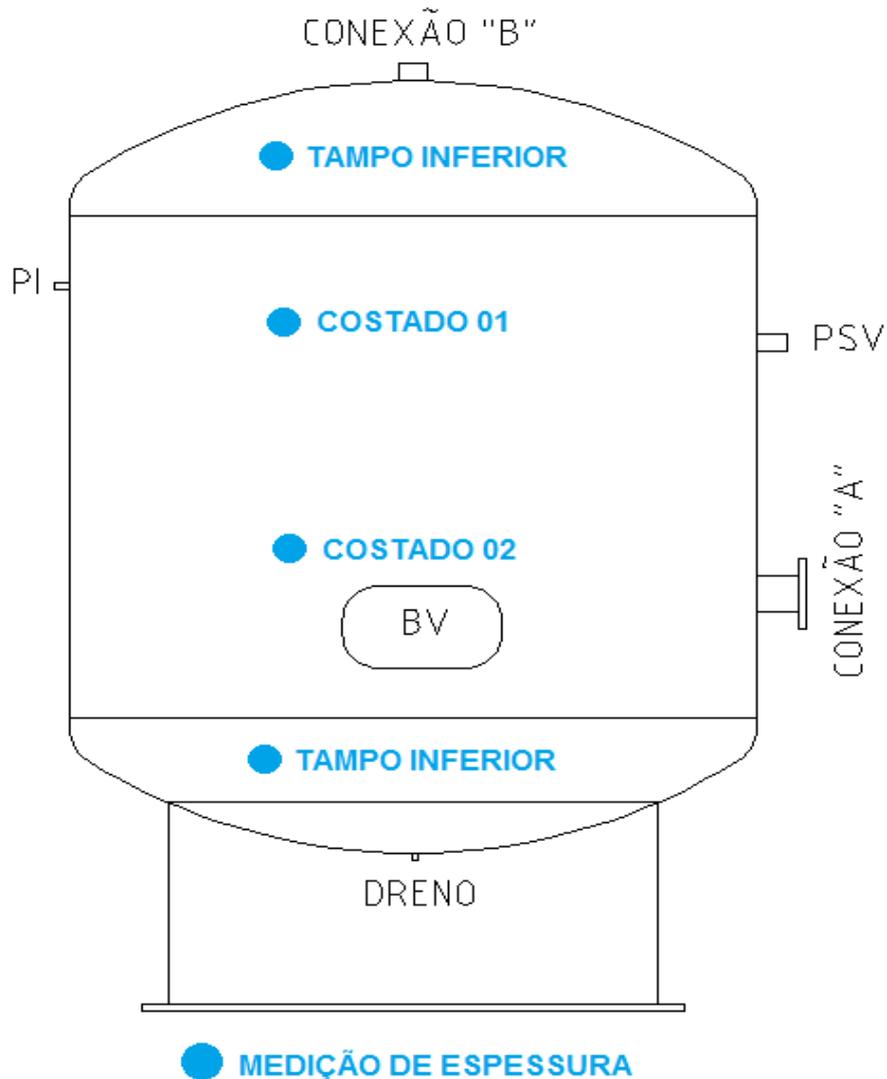
CROQUI DO ENSAIO

| PONTO MEDIDO | POSIÇÃO | | | | | ESPESSURA DE CALIBRAÇÃO (mm) | ESPESSURA ATUAL (mm) | ESPESSURA NOMINAL (mm) | ESPESSURA MÍNIMA (mm) | REDUÇÃO (mm) |
|---|---|---|---|---|---|---|---|---|---|---|
| TAMPO SUPERIOR | 16,40 | 16,38 | 16,25 | 16,41 | 16,20 | 20,00 | 16,20 | 16,40 | 9,61 | 0,20 |
| COSTADO 01 | 12,40 | 12,25 | 12,30 | 12,15 | - | 20,00 | 12,15 | 12,50 | 10,30 | 0,35 |
| COSTADO 02 | 12,38 | 11,59 | 11,80 | 11,90 | - | 20,00 | 11,59 | 12,50 | 10,30 | 0,91 |
| TAMPO INFERIOR | 16,39 | 16,36 | 16,28 | 16,25 | 16,10 | 20,00 | 16,10 | 16,40 | 9,61 | 0,30 |
