RELATÓRIO DE INSPEÇÃO DE VASO DE PRESSÃO

BUNGE – SANTOS / SP

TAG: VP-02

RESERVATÓRIO DE AR

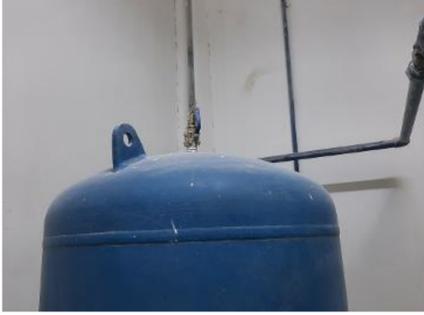
Nº	TIPO	ITEM	SITUAÇÃO ENCONTRADA	RECOMENDAÇÃO	PRIORIDADE	FOTO
1	INSPEÇÃO	EXTERNA	Foi verificado que o tampo superior do equipamento encontra-se em bom estado de conservação.	NADA CONSTA.	-

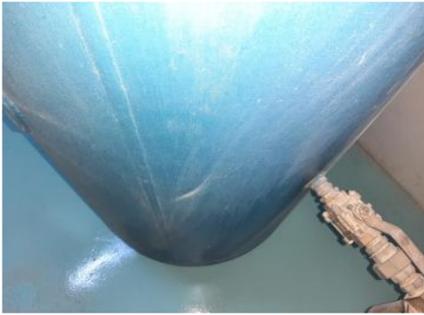
2	INSPEÇÃO	EXTERNA	Durante a inspeção, foi verificado que o corpo do equipamento encontra-se em bom estado de conservação e pintado na cor adequada.	NADA CONSTA.	-

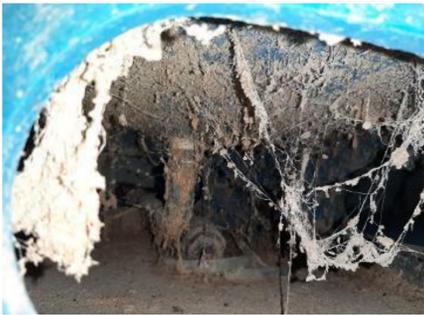
3	INSPEÇÃO	EXTERNA	Durante a inspeção, foi verificado que o tampo inferior do equipamento encontra-se com excesso de sujidades.	Necessário realizar limpeza periódica no local.	P-2

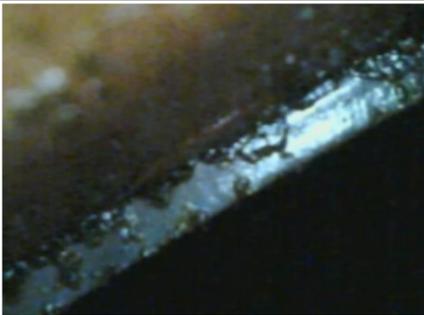
4	INSPEÇÃO	INTERNA	Durante a inspeção por boroscopia foi evidenciado que a região interna do vaso encontra-se em bom estado de conservação.	NADA CONSTA.	-

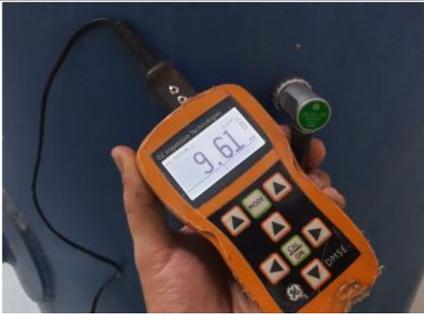
Nº	TIPO	ITEM	SITUAÇÃO ENCONTRADA	RECOMENDAÇÃO	PRIORIDADE	FOTO
5	INSPEÇÃO	EXTERNA	Na presente inspeção foi realizado Ensaio por Medição de Espessura.	NADA CONSTA.	-

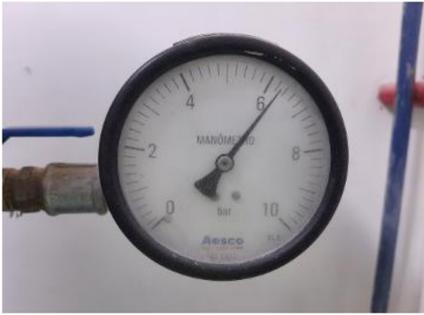
6	INSPEÇÃO	EXTERNA	Foi evidenciado que o manômetro encontra-se em bom estado de conservação.	NADA CONSTA.	-

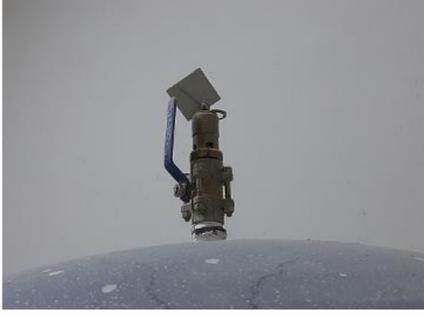
7	INSPEÇÃO	EXTERNA	Foi evidenciado que a válvula de segurança encontra-se em bom estado de conservação.	NADA CONSTA.	-

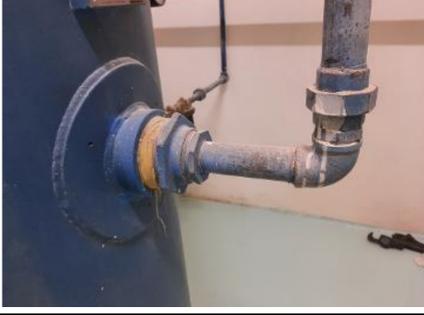
8	INSPEÇÃO	EXTERNA	Durante a inspeção, foi verificado que as conexões encontram-se em bom estado de conservação.	NADA CONSTA.	-

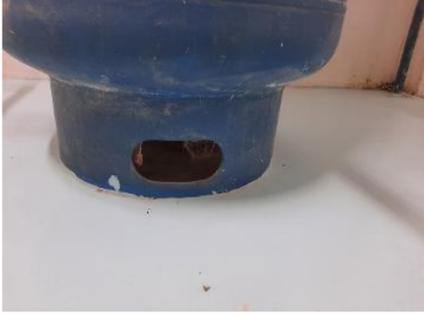
Nº	TIPO	ITEM	SITUAÇÃO ENCONTRADA	RECOMENDAÇÃO	PRIORIDADE	FOTO
9	INSPEÇÃO	EXTERNA	Durante a inspeção, foi verificado que a base de sustentação do equipamento encontra-se em bom estado de conservação.	NADA CONSTA.	-

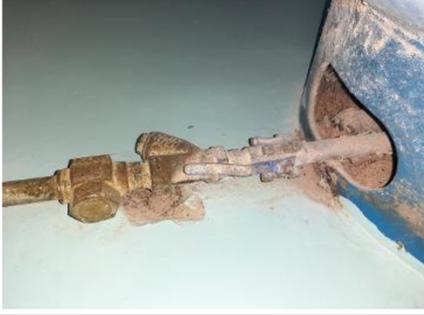
10	INSPEÇÃO	EXTERNA	Durante a inspeção, foi verificado que o dreno do equipamento encontra-se em bom estado de conservação.	NADA CONSTA.	-

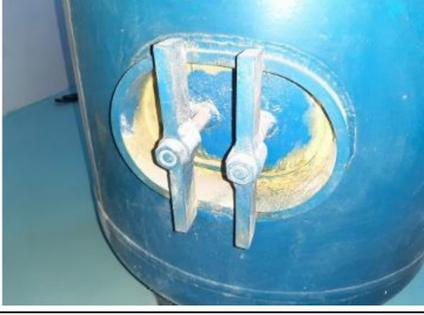
11	INSPEÇÃO	EXTERNA	Durante a inspeção, foi verificado que a boca de inspeção do equipamento encontra-se em bom estado de conservação.	NADA CONSTA.	-

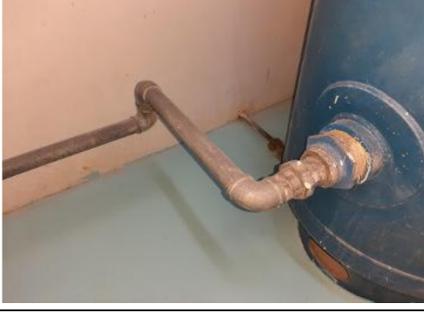
12	INSPEÇÃO	EXTERNA	Na presente inspeção foi evidenciado que a tubulação do equipamento não está com pintura adequada.	Necessário realizar a pintura da tubulação de acordo com o fluido.	P-1

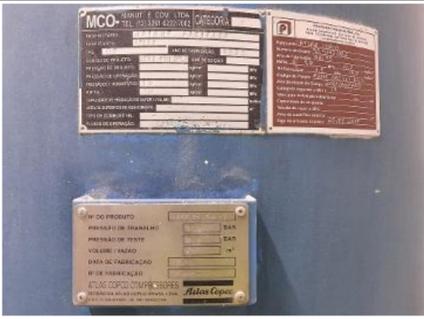
Nº	TIPO	ITEM	SITUAÇÃO ENCONTRADA	RECOMENDAÇÃO	PRIORIDADE	FOTO
13	REQUISITO LEGAL	13.5.1.4	Foi verificado que o equipamento possui fixado em seu corpo a plaqueta de identificação e a mesma encontra-se em bom estado de conservação.	NADA CONSTA.	-

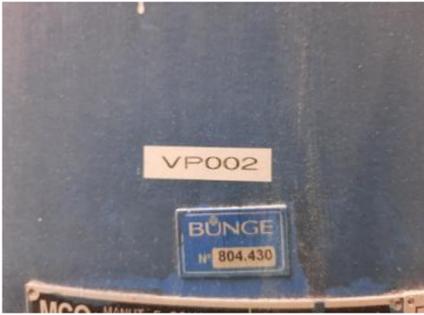
14	REQUISITO LEGAL	13.5.1.5	Na presente inspeção foi verificado que o equipamento não possui sua categoria (CAT) em TAG em local visível.	Necessário providenciar a etiqueta com a categoria (CAT) e TAG.	P-1

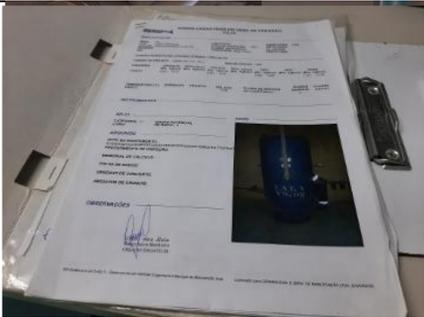
15	REQUISITO LEGAL	13.5.1.6	Durante a inspeção foi evidenciado que o equipamento não possui prontuário.	Necessário providenciar prontuário do equipamento.	P-0	DOCUMENTAÇÃO
16	REQUISITO LEGAL	13.5.1.6	Durante a inspeção foi evidenciado que o equipamento possui relatório de inspeção NR-13 anterior.	NADA CONSTA.	-

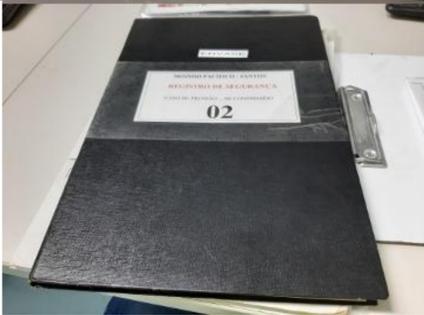
Nº	TIPO	ITEM	SITUAÇÃO ENCONTRADA	RECOMENDAÇÃO	PRIORIDADE	FOTO
17	REQUISITO LEGAL	13.5.1.7	Durante a inspeção foi evidenciado que o equipamento não possui memória de cálculo da PMTA.	Necessário providenciar memória de cálculo da PMTA.	P-0	DOCUMENTAÇÃO
18	REQUISITO LEGAL	13.5.1.8	Foi constatado que o equipamento possui livro de registro de segurança.	NADA CONSTA.	-

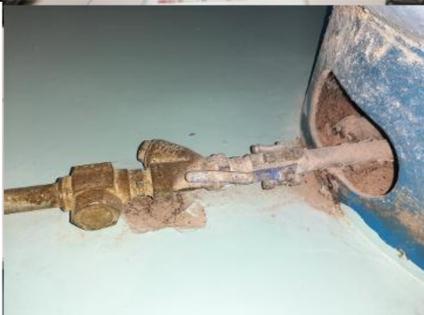
19	REQUISITO LEGAL	13.5.2.1	Foi evidenciado que o equipamento está instalado de modo que todos os drenos, respiros, bocas de visita e indicadores de nível, pressão e temperatura estejam facilmente acessíveis.	NADA CONSTA.	-

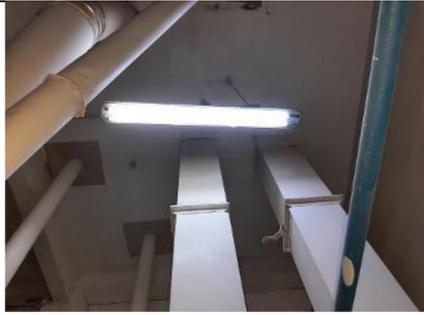
20	REQUISITO LEGAL	13.5.2.2	Foi evidenciado que o ambiente de instalação do vaso possui sistema de iluminação.	NADA CONSTA.	-

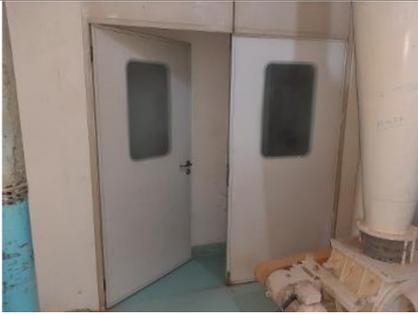
Nº	TIPO	ITEM	SITUAÇÃO ENCONTRADA	RECOMENDAÇÃO	PRIORIDADE	FOTO
21	REQUISITO LEGAL	13.5.2.2	Foi evidenciado que o ambiente não possui as duas saídas em direções distintas.	Necessário providenciar uma segunda saída em direção distinta no local de instalação do vaso de pressão.	P-0

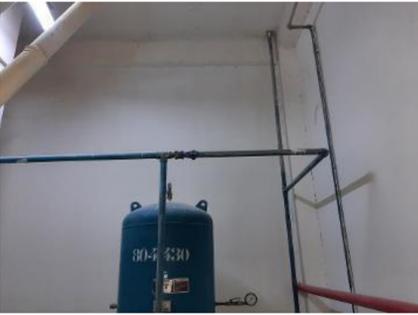
22	REQUISITO LEGAL	13.5.2.2	Foi evidenciado que o ambiente não possui sistema de iluminação de emergência.	Necessário providenciar a instalação do sistema de iluminação de emergência.	P-0

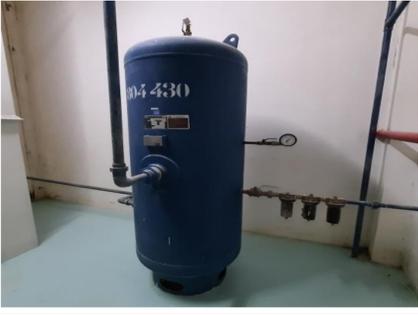
23	REQUISITO LEGAL	13.5.2.4	Foi evidenciado que a instalação do equipamento obedece aos aspectos de segurança, saúde e meio ambiente previstos nas Normas Regulamentadoras, convenções e disposições legais aplicáveis.	NADA CONSTA.	-

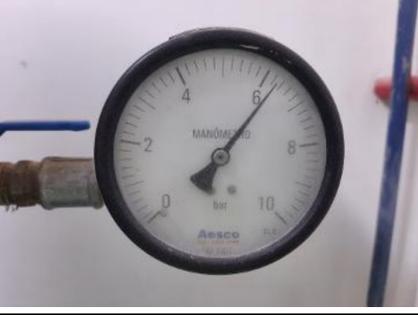
24	REQUISITO LEGAL	13.5.3.2	Durante a presente inspeção foi realizado calibração do manômetro.	NADA CONSTA.	-

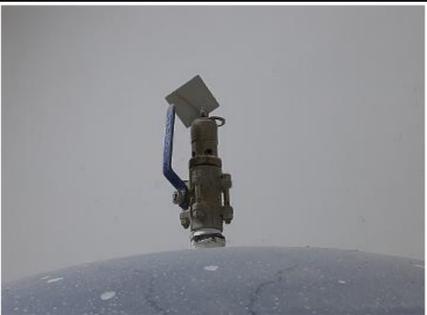
Cliente:		BUNGE		Data:	30/06/2022	LEGENDA DE PRIORIDADE:	
Identificação / Tag:		VP-02		Nº do Relatório:	5477	P0 = Crítico	
Serviço:		NR-13		Norma de Ref.:	Conforme Portaria SEPRT n.º 915, de 30 de julho de 2019	P1 = Prioridade Alta	
						P2 = Prioridade Média	
						P3 = Prioridade Baixa	
Nº	TIPO	ITEM	SITUAÇÃO ENCONTRADA	RECOMENDAÇÃO	PRIORIDADE	FOTO	
25	REQUISITO LEGAL	13.5.4.3	Durante a inspeção foi evidenciado que o equipamento não possui comprovação documental de que o Teste Hidrostático tenha sido realizado na fase de fabricação, ficando a critério do PH a sua realização que na ocasião optou-se em não realizar o ensaio.	NADA CONSTA.	-	-	
26	REQUISITO LEGAL	13.5.4.10	Durante a presente inspeção foi realizado calibração da válvula de segurança.	NADA CONSTA.	-

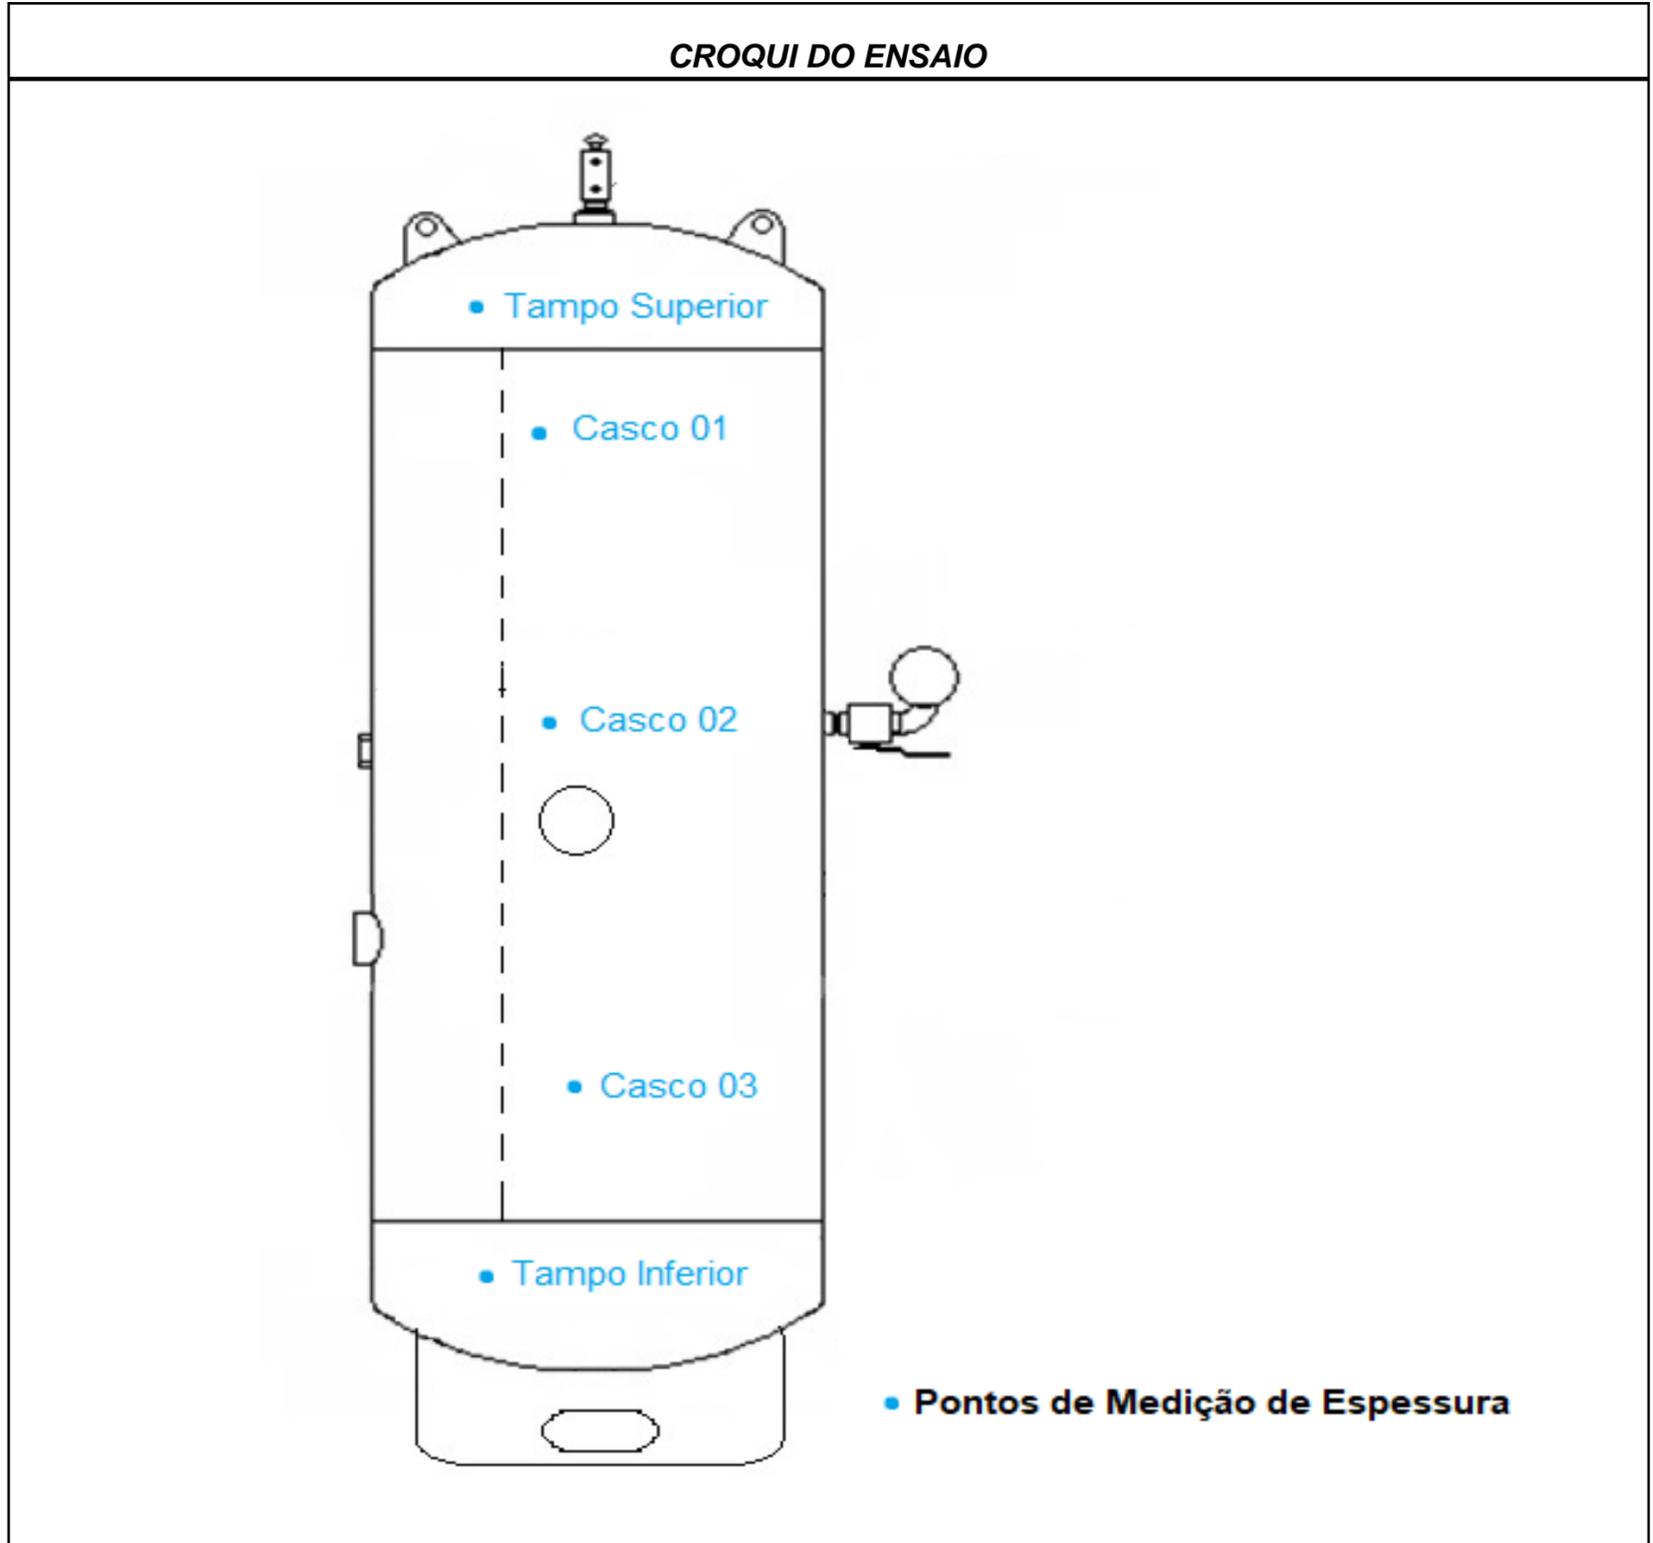
CROQUI DO ENSAIO

PONTO MEDIDO	POSIÇÃO					ESPESSURA DE CALIBRAÇÃO (mm)	ESPESSURA ATUAL (mm)	ESPESSURA NOMINAL (mm)	ESPESSURA MÍNIMA (mm)	REDUÇÃO (mm)
	0°	90°	180°	270°	CENTRO					
TAMPO SUPERIOR	9,61	9,60	9,58	9,50	9,68	10,00	9,50	-	-	-
COSTADO 01	9,48	9,65	9,62	9,61	-	10,00	9,48	-	-	-
COSTADO 02	9,49	9,58	9,55	9,58	-	10,00	9,49	-	-	-
COSTADO 03	9,59	9,62	9,64	9,65	-	10,00	9,59	-	-	-
TAMPO INFERIOR	9,40	9,38	9,46	9,35	9,30	10,00	9,30	-	-	-
