RELATÓRIO DE INSPEÇÃO DE VASO DE PRESSÃO

BUNGE – SANTOS / SP

TAG: VP-04

RESERVATÓRIO DE AR

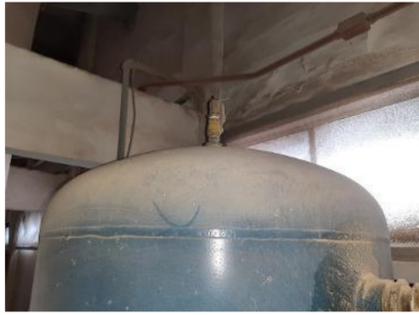
Nº	TIPO	ITEM	SITUAÇÃO ENCONTRADA	RECOMENDAÇÃO	PRIORIDADE	FOTO
1	INSPEÇÃO	EXTERNA	Foi evidenciado que o tampo superior do equipamento encontra-se em bom estado de conservação.	NADA CONSTA.	-

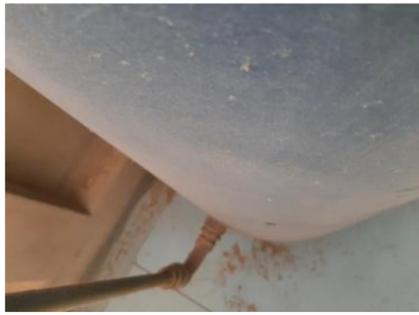
2	INSPEÇÃO	EXTERNA	Foi constatado que o costado do equipamento encontra-se em bom estado de conservação.	NADA CONSTA.	-

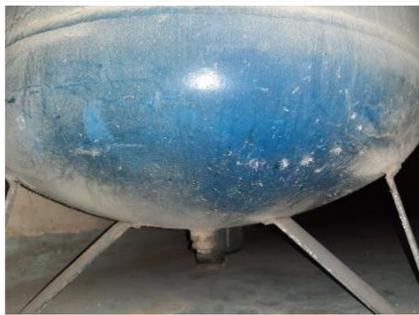
3	INSPEÇÃO	EXTERNA	Foi evidenciado que o tampo inferior do equipamento encontra-se em bom estado de conservação.	NADA CONSTA.	-

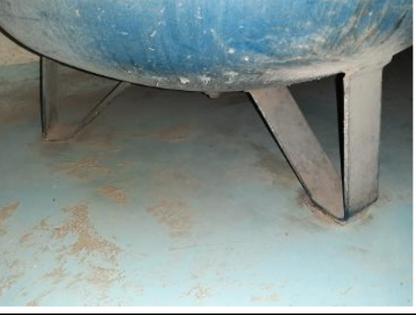
Cliente: BUNGE		Data: 20/06/2022		LEGENDA DE PRIORIDADE:		
Identificação / Tag: VP-04		Nº do Relatório: 5478		P0 = Crítico		
Serviço: NR-13		Norma de Ref.: Conforme Portaria SEPRT n.º 915, de 30 de julho de 2019		P1 = Prioridade Alta		
				P2 = Prioridade Média		
				P3 = Prioridade Baixa		
Nº	TIPO	ITEM	SITUAÇÃO ENCONTRADA	RECOMENDAÇÃO	PRIORIDADE	FOTO
5	INSPEÇÃO	EXTERNA	Na presente inspeção foi constatado que a base de sustentação encontra-se em bom estado de conservação.	NADA CONSTA.	-

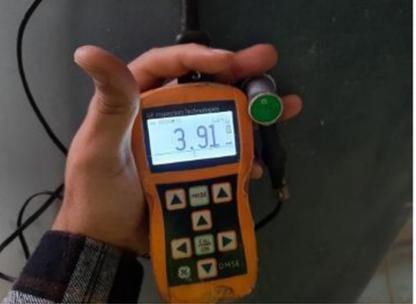
6	INSPEÇÃO	EXTERNA	Foi realizado ensaio de Medição de Espessura no equipamento.	NADA CONSTA.	-

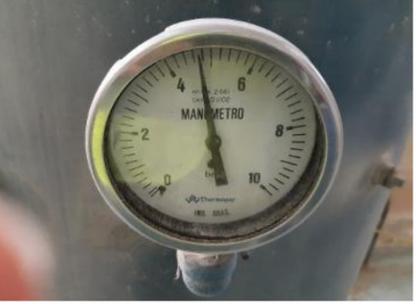
7	INSPEÇÃO	EXTERNA	Foi verificado que o manômetro encontra-se em bom estado de conservação.	NADA CONSTA.	-

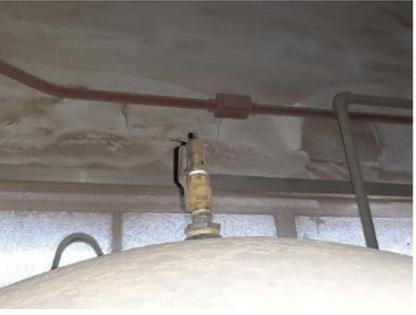
8	INSPEÇÃO	EXTERNA	Foi verificado que a válvula de segurança encontra-se em bom estado de conservação.	NADA CONSTA.	-

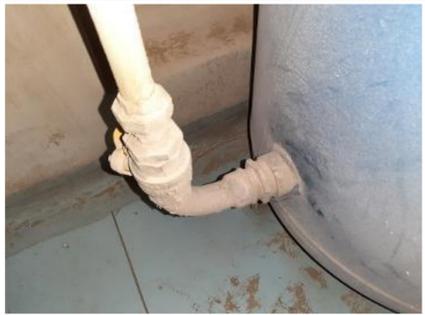
Cliente: BUNGE		Data: 20/06/2022		LEGENDA DE PRIORIDADE:			
Identificação / Tag: VP-04		Nº do Relatório: 5478		P0 = Crítico			
Serviço: NR-13		Norma de Ref.: Conforme Portaria SEPRT n.º 915, de 30 de julho de 2019		P1 = Prioridade Alta			
				P2 = Prioridade Média			
				P3 = Prioridade Baixa			
Nº	TIPO	ITEM	SITUAÇÃO ENCONTRADA	RECOMENDAÇÃO	PRIORIDADE	FOTO	
9	INSPEÇÃO	EXTERNA	Foi verificado que as conexões do equipamento encontram-se em bom estado de conservação.	NADA CONSTA.	-

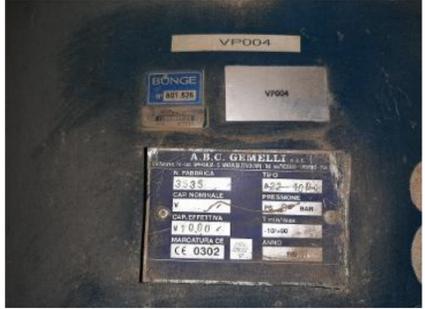
10	REQUISITO LEGAL	13.5.1.4	Foi verificado que o equipamento possui fixado em seu corpo a plaqueta de identificação.	NADA CONSTA.	-

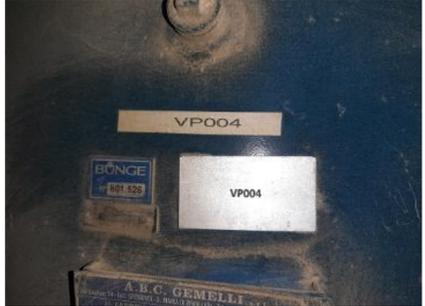
11	REQUISITO LEGAL	13.5.1.5	Na presente inspeção foi verificado que o equipamento não possui sua categoria (CAT) em TAG em local visível.	Necessário providenciar a etiqueta com a categoria (CAT) e TAG.	P-1

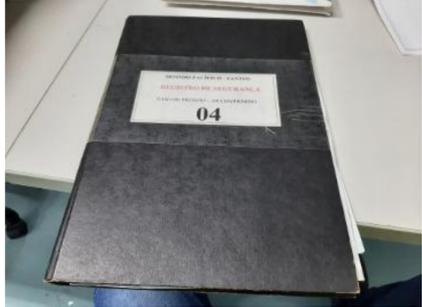
Cliente: BUNGE		Data: 20/06/2022		LEGENDA DE PRIORIDADE:			
Identificação / Tag: VP-04		Nº do Relatório: 5478		P0 = Crítico			
Serviço: NR-13		Norma de Ref.: Conforme Portaria SEPRT n.º 915, de 30 de julho de 2019		P1 = Prioridade Alta			
				P2 = Prioridade Média			
				P3 = Prioridade Baixa			
Nº	TIPO	ITEM	SITUAÇÃO ENCONTRADA	RECOMENDAÇÃO	PRIORIDADE	FOTO	
13	REQUISITO LEGAL	13.5.1.7	Foi constatado que o equipamento não possui memória de cálculo da PMTA.	Necessário providenciar memória de cálculo da PMTA.	P-0	DOCUMENTAÇÃO	
14	REQUISITO LEGAL	13.5.1.8	Foi constatado que o equipamento possui livro de registro de segurança.	NADA CONSTA.	-

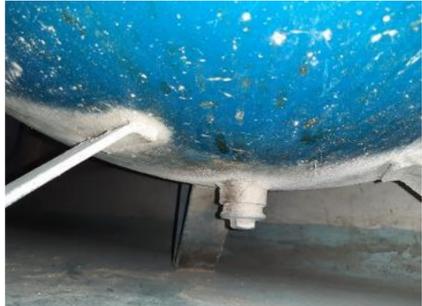
15	REQUISITO LEGAL	13.5.2.1	Foi evidenciado que o equipamento está instalado de modo que todos os drenos, respiros, bocas de visita e indicadores de nível, pressão e temperatura estejam facilmente acessíveis.	NADA CONSTA.	-

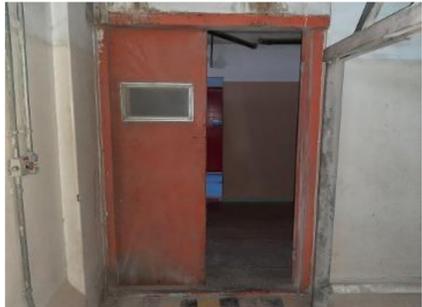
16	REQUISITO LEGAL	13.5.2.2	Foi evidenciado que o ambiente de instalação do possui 2 (duas) saídas amplas, permanentemente desobstruídas, sinalizadas e dispostas em direções distintas.	NADA CONSTA.	-

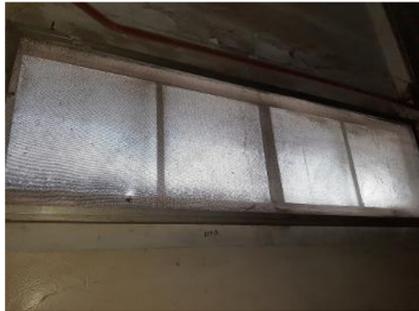
Nº	TIPO	ITEM	SITUAÇÃO ENCONTRADA	RECOMENDAÇÃO	PRIORIDADE	FOTO
17	REQUISITO LEGAL	13.5.2.2	Durante a inspeção foi evidenciado que o ambiente de instalação do equipamento possui ventilação.	NADA CONSTA.	-

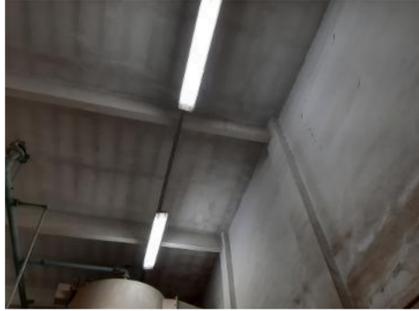
18	REQUISITO LEGAL	13.5.2.2	Na presente inspeção foi constatado que o local de instalação do equipamento possui sistema de iluminação conforme normas oficiais vigentes.	NADA CONSTA.	-

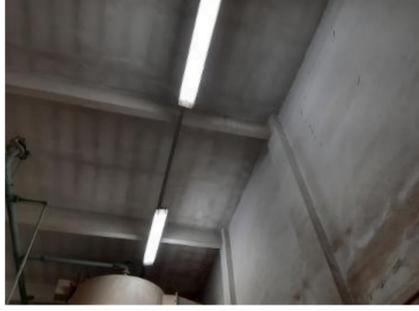
19	REQUISITO LEGAL	13.5.2.2	Foi evidenciado que o local de instalação do equipamento encontra-se sem sistema de iluminação de emergência.	Necessário providenciar instalação de sistema de emergência conforme normas oficiais vigentes.	P-0

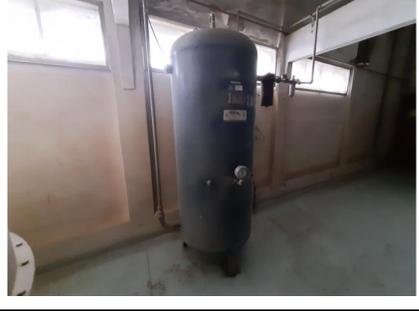
20	REQUISITO LEGAL	13.5.2.4	Foi evidenciado que a instalação do equipamento obedece aos aspectos de segurança, saúde e meio ambiente previstos nas Normas Regulamentadoras, convenções e disposições legais aplicáveis.	NADA CONSTA.	-

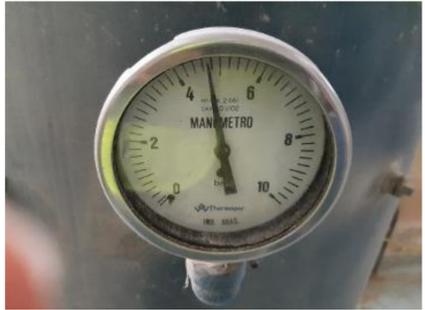
Cliente: BUNGE		Data: 20/06/2022		LEGENDA DE PRIORIDADE:			
Identificação / Tag: VP-04		Nº do Relatório: 5478		P0 = Crítico			
Serviço: NR-13		Norma de Ref.: Conforme Portaria SEPRT n.º 915, de 30 de julho de 2019		P1 = Prioridade Alta			
				P2 = Prioridade Média			
				P3 = Prioridade Baixa			
Nº	TIPO	ITEM	SITUAÇÃO ENCONTRADA	RECOMENDAÇÃO	PRIORIDADE	FOTO	
21	REQUISITO LEGAL	13.5.3.2	Durante a presente inspeção foi realizado calibração do manômetro.	NADA CONSTA.	-

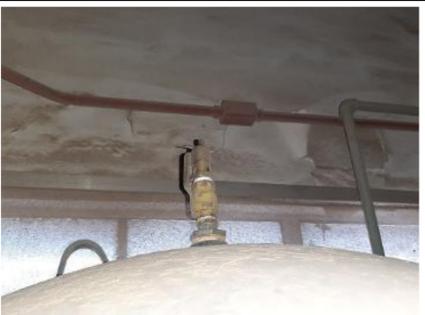
22	REQUISITO LEGAL	13.5.4.3	Durante a inspeção foi evidenciado que o equipamento não possui comprovação documental de que o Teste Hidrostático tenha sido realizado na fase de fabricação, ficando a critério do PH a sua realização que na ocasião optou-se em não realizar o ensaio.	NADA CONSTA.	-	DOCUMENTAÇÃO	
23	REQUISITO LEGAL	13.5.4.10	Durante a presente inspeção foi realizado calibração da válvula de segurança.	NADA CONSTA.	-

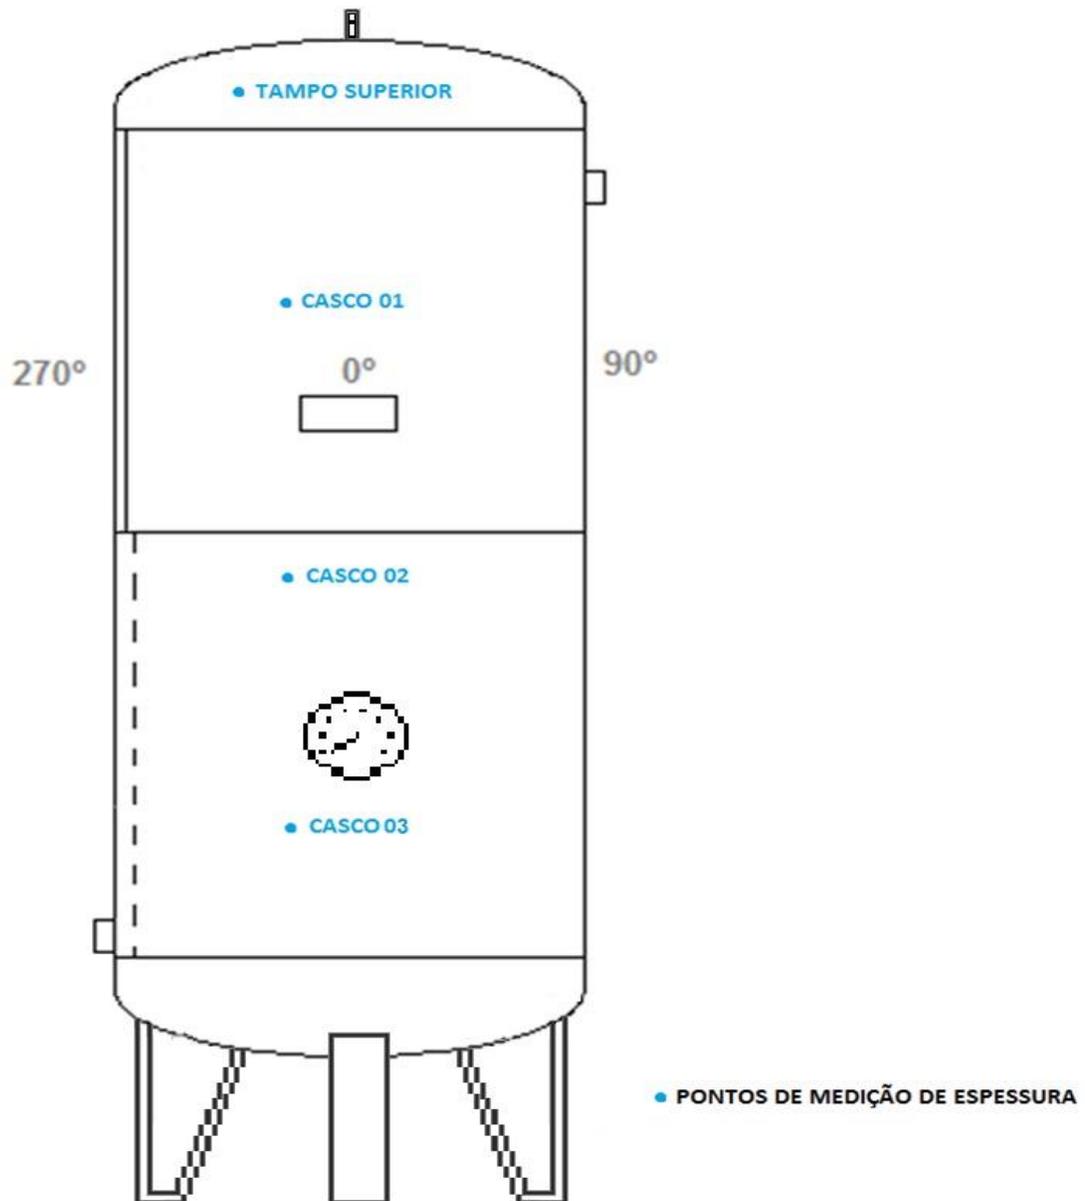
CROQUI DO ENSAIO

PONTO MEDIDO	POSIÇÃO					ESPESSURA DE CALIBRAÇÃO (mm)	ESPESSURA ATUAL (mm)	ESPESSURA NOMINAL (mm)	ESPESSURA MÍNIMA (mm)	REDUÇÃO (mm)
	0°	90°	180°	270°	CENTRO					
TAMPO SUPERIOR	3,95	3,98	3,99	3,96	3,97	6,00	3,95	-	-	-
COSTADO 01	3,91	3,90	3,92	3,93	-	6,00	3,90	-	-	-
COSTADO 02	3,90	3,92	3,94	3,95	-	6,00	3,90	-	-	-
COSTADO 03	3,91	3,96	3,90	3,86	-	6,00	3,86	-	-	-
TAMPO INFERIOR	3,89	3,90	3,88	3,82	3,80	6,00	3,80	-	-	-
