# RELATÓRIO DE INSPEÇÃO DE VASO DE PRESSÃO

## BUNGE – SANTOS / SP

### TAG: VP-11

### RESERVATÓRIO DE AR

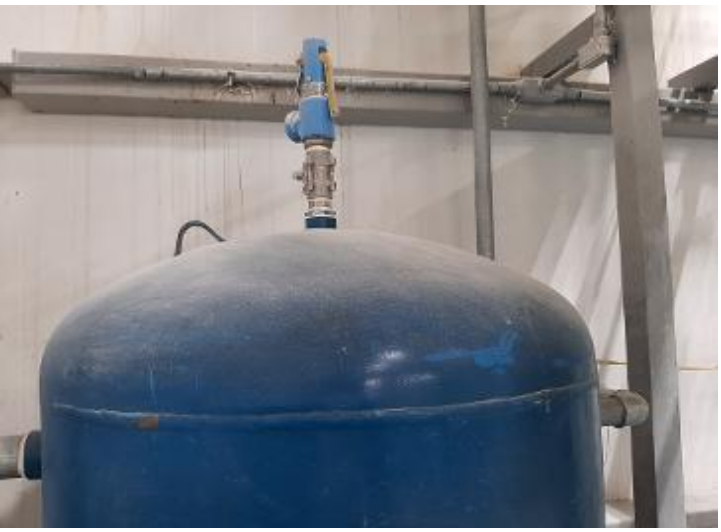
| <div><div><div><div><div></div><div>GRUPO</div><div>SINCE 1998 WITH YOU</div></div><div><div>CONERGE</div><div>NORMAS REGULAMENTADORAS</div></div></div></div></div> | | RELATÓRIO DE INSPEÇÃO NR-13 | | | | <div><div><div></div><div>BUNGE</div></div></div> |
|---|---|---|---|---|---|---|
| 1 | INSPEÇÃO | EXTERNA | Foi evidenciado que o tampo superior do equipamento encontra-se em bom estado de conservação. | NADA CONSTA. | - | |

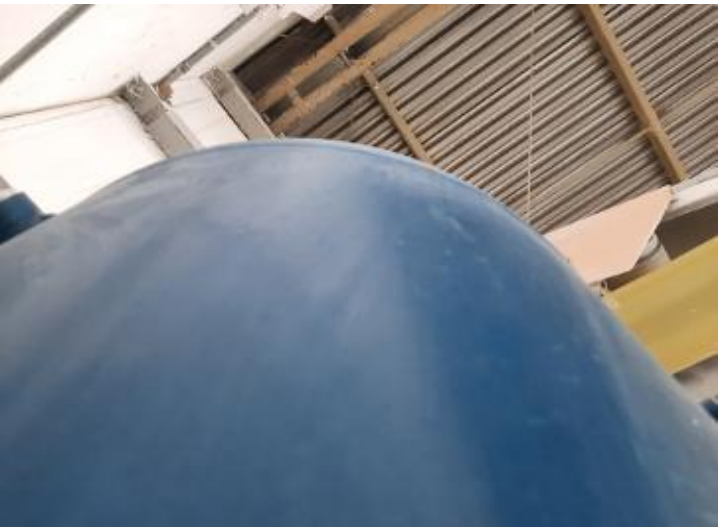
| <div><div><div><div><div></div><div>GRUPO</div><div>SINCE 1998 WITH YOU</div></div><div><div>CONERGE</div><div>NORMAS REGULAMENTADORAS</div></div></div></div></div> | | RELATÓRIO DE INSPEÇÃO NR-13 | | | | <div><div><div></div><div>BUNGE</div></div></div> |
|---|---|---|---|---|---|---|
| 2 | INSPEÇÃO | EXTERNA | Foi constatado que o costado do equipamento encontra-se em bom estado de conservação. | NADA CONSTA. | - | |

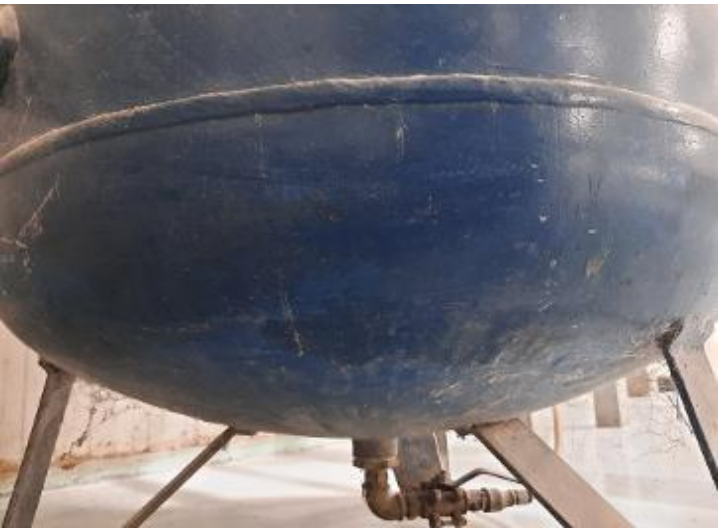
**Nota Técnica:** Durante o ensaio de Medição de Espessura por Ultrassom foram identificados pontos de medições próximos da mínima no tampo inferior, necessário dar uma atenção maior no tampo inferior na próxima inspeção externa.

| <div><div><div><div><div></div><div>GRUPO</div><div>SINCE 1998 WITH YOU</div></div><div><div>CONERGE</div><div>NORMAS REGULAMENTADORAS</div></div></div></div></div> | | RELATÓRIO DE INSPEÇÃO NR-13 | | | | <div><div><div></div><div>BUNGE</div></div></div> |
|---|---|---|---|---|---|---|
| 3 | INSPEÇÃO | EXTERNA | Foi evidenciado que o tampo inferior do equipamento encontra-se em bom estado de conservação. | NADA CONSTA. | - | |

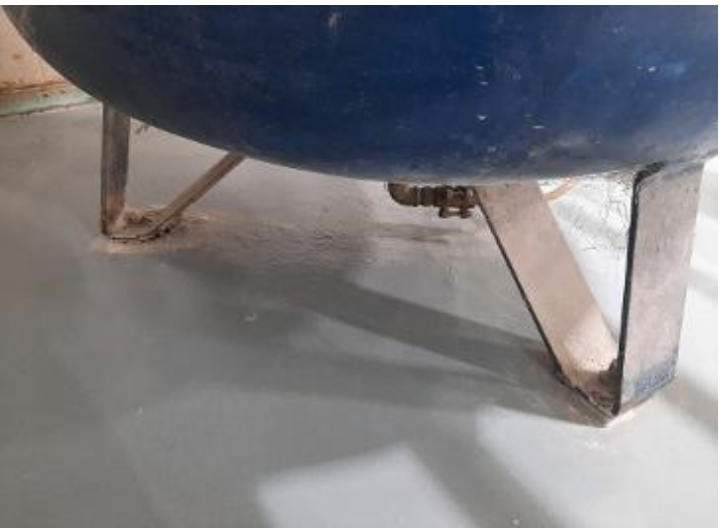
| <div><div><div><div><div></div><div>GRUPO</div><div>SINCE 1998 WITH YOU</div></div><div><div>CONERGE</div><div>NORMAS REGULAMENTADORAS</div></div></div></div></div> | | RELATÓRIO DE INSPEÇÃO NR-13 | | | | <div><div><div></div><div>BUNGE</div></div></div> |
|---|---|---|---|---|---|---|
| 5 | INSPEÇÃO | EXTERNA | Na presente inspeção foi constatado que a base de sustentação encontra-se em bom estado de conservação. | NADA CONSTA. | - | |

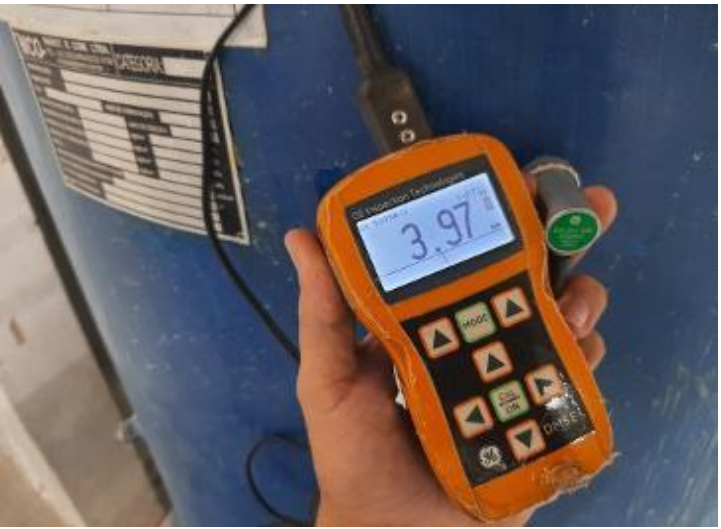
| <div><div><div><div><div></div><div>GRUPO</div><div>SINCE 1998 WITH YOU</div></div><div><div>CONERGE</div><div>NORMAS REGULAMENTADORAS</div></div></div></div></div> | | RELATÓRIO DE INSPEÇÃO NR-13 | | | | <div><div><div></div><div>BUNGE</div></div></div> |
|---|---|---|---|---|---|---|
| 6 | INSPEÇÃO | EXTERNA | Foi realizado ensaio de Medição de Espessura no equipamento. | NADA CONSTA. | - | |

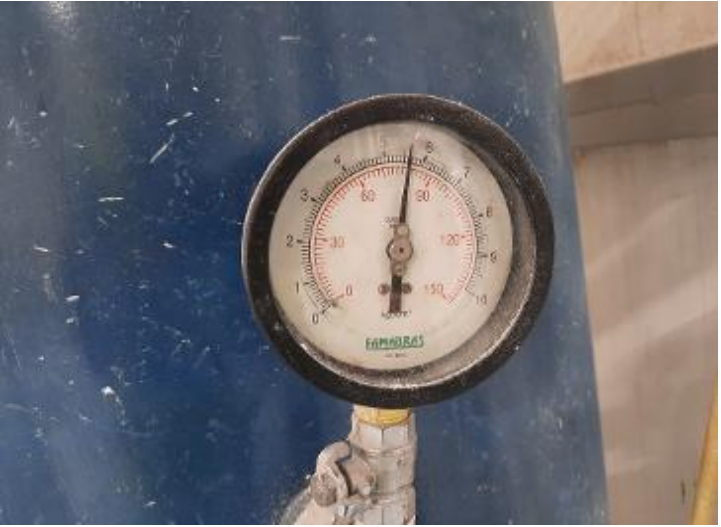
| <div><div><div><div><div></div><div>GRUPO</div><div>SINCE 1998 WITH YOU</div></div><div><div>CONERGE</div><div>NORMAS REGULAMENTADORAS</div></div></div></div></div> | | RELATÓRIO DE INSPEÇÃO NR-13 | | | | <div><div><div></div><div>BUNGE</div></div></div> |
|---|---|---|---|---|---|---|
| 7 | INSPEÇÃO | EXTERNA | Foi verificado que o manômetro encontra-se em bom estado de conservação. | NADA CONSTA. | - | |

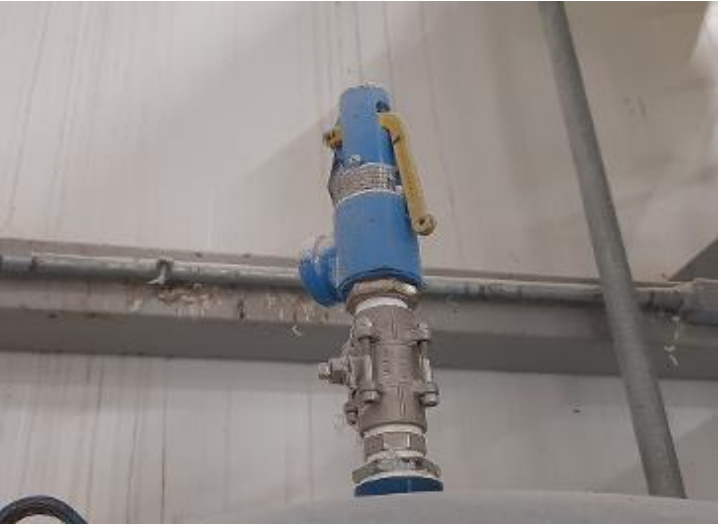
| <div><div><div><div><div></div><div>GRUPO</div><div>SINCE 1998 WITH YOU</div></div><div><div>CONERGE</div><div>NORMAS REGULAMENTADORAS</div></div></div></div></div> | | RELATÓRIO DE INSPEÇÃO NR-13 | | | | <div><div><div></div><div>BUNGE</div></div></div> |
|---|---|---|---|---|---|---|
| 8 | INSPEÇÃO | EXTERNA | Foi verificado que a válvula de segurança encontra-se em bom estado de conservação. | NADA CONSTA. | - | |

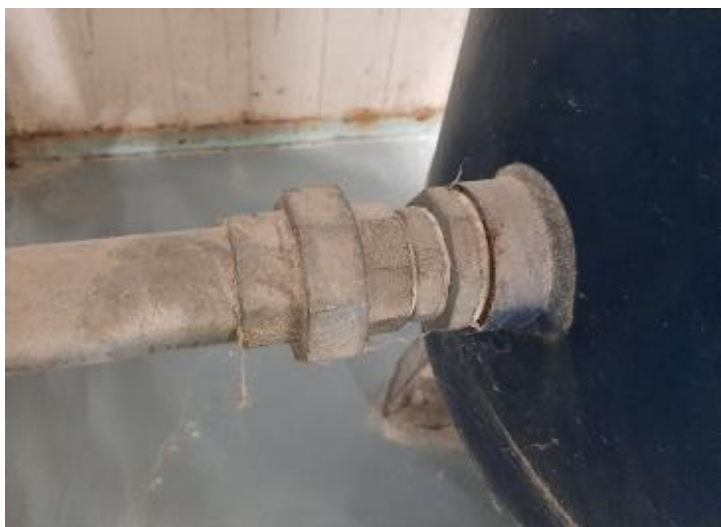
| <div><div><div><div></div><div>GRUPO</div><div>SINCE 1998 WITH YOU</div></div><div><div>CONERGE</div><div>NORMAS REGULAMENTADORAS</div></div></div></div> | | RELATÓRIO DE INSPEÇÃO NR-13 | | | | <div><div><div></div><div>BUNGE</div></div></div> |
|---|---|---|---|---|---|---|
| 9 | INSPEÇÃO | EXTERNA | Foi verificado que as conexões do equipamento encontram-se em bom estado de conservação. | NADA CONSTA. | - | |

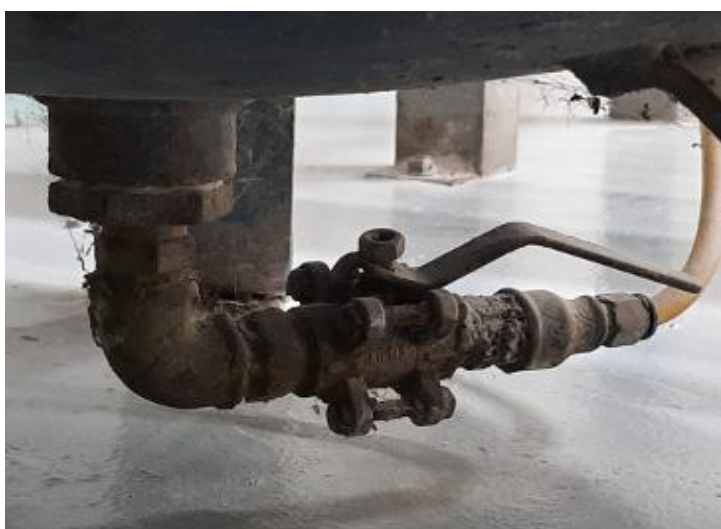
| <div><div><div><div></div><div>GRUPO</div><div>SINCE 1998 WITH YOU</div></div><div><div>CONERGE</div><div>NORMAS REGULAMENTADORAS</div></div></div></div> | | RELATÓRIO DE INSPEÇÃO NR-13 | | | | <div><div><div></div><div>BUNGE</div></div></div> |
|---|---|---|---|---|---|---|
| 10 | INSPEÇÃO | EXTERNA | Durante a inspeção, foi verificado que o dreno do equipamento encontra-se em bom estado de conservação. | NADA CONSTA. | - | |

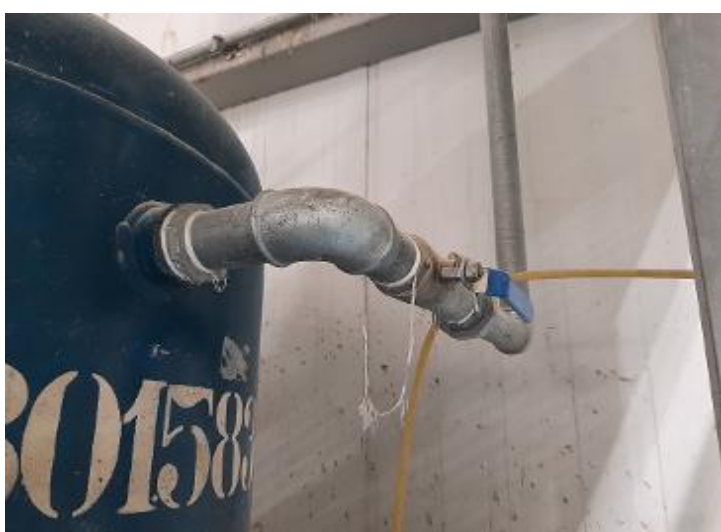
| <div><div><div><div></div><div>GRUPO</div><div>SINCE 1998 WITH YOU</div></div><div><div>CONERGE</div><div>NORMAS REGULAMENTADORAS</div></div></div></div> | | RELATÓRIO DE INSPEÇÃO NR-13 | | | | <div><div><div></div><div>BUNGE</div></div></div> |
|---|---|---|---|---|---|---|
| 11 | INSPEÇÃO | EXTERNA | Na presente inspeção foi evidenciado que a tubulação do equipamento não está com pintura adequada. | Necessário realizar a pintura da tubulação de acordo com o fluido. | P-1 | |

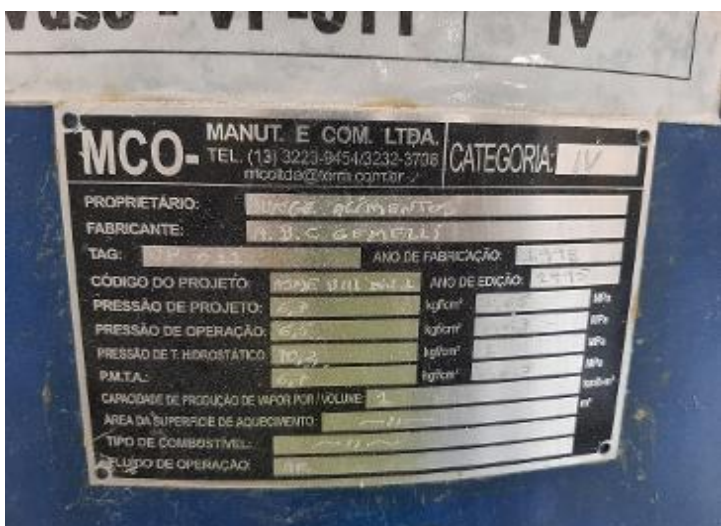
| <div><div><div><div></div><div>GRUPO</div><div>SINCE 1998 WITH YOU</div></div><div><div>CONERGE</div><div>NORMAS REGULAMENTADORAS</div></div></div></div> | | RELATÓRIO DE INSPEÇÃO NR-13 | | | | <div><div><div></div><div>BUNGE</div></div></div> |
|---|---|---|---|---|---|---|
| 12 | REQUISITO LEGAL | 13.5.1.4 | Foi verificado que a plaqueta do equipamento encontra-se com categoria errada. | Necessário providenciar substituição de plaqueta com categoria V. | P-1 | |

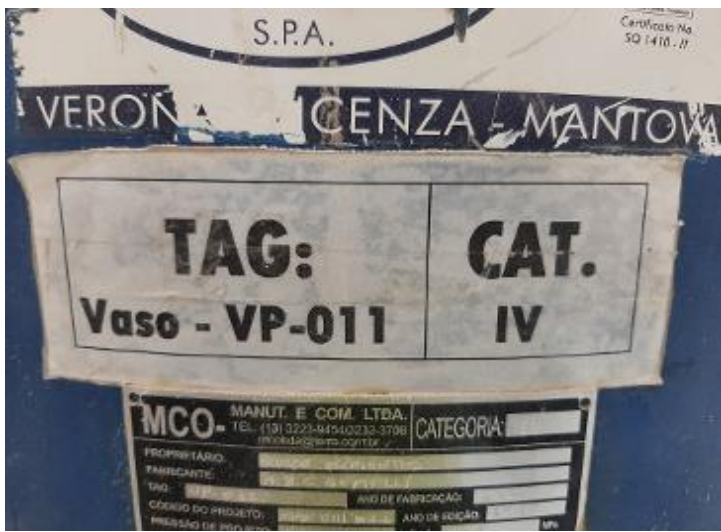
| <div><div><div><div><div></div><div>GRUPO</div><div>SINCE 1998 WITH YOU</div></div><div><div>CONERGE</div><div>NORMAS REGULAMENTADORAS</div></div></div></div></div> | | RELATÓRIO DE INSPEÇÃO NR-13 | | | | <div><div><div></div><div>BUNGE</div></div></div> |
|---|---|---|---|---|---|---|
| 13 | REQUISITO LEGAL | 13.5.1.5 | Na presente inspeção foi verificado que o equipamento possui sua categoria (CAT) em TAG em local visível, porém a categoria encontra-se errada. | Necessário providenciar substituição de categoria. | P-1 | |

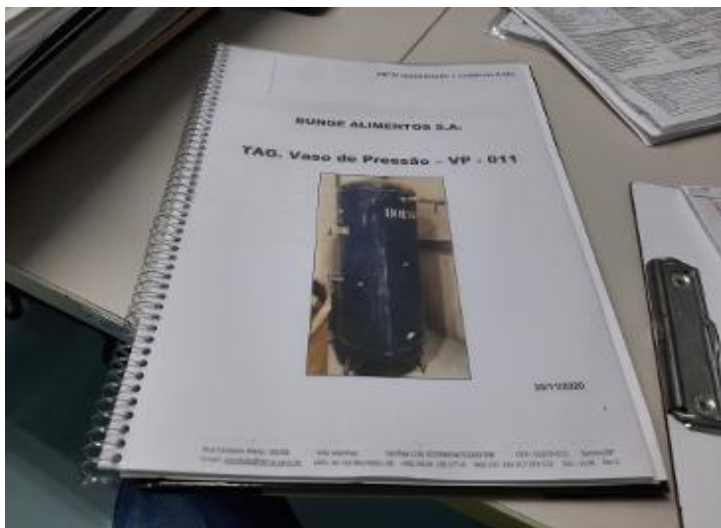
| <div><div><div><div><div></div><div>GRUPO</div><div>SINCE 1998 WITH YOU</div></div><div><div>CONERGE</div><div>NORMAS REGULAMENTADORAS</div></div></div></div></div> | | RELATÓRIO DE INSPEÇÃO NR-13 | | | | <div><div><div></div><div>BUNGE</div></div></div> |
|---|---|---|---|---|---|---|
| 14 | REQUISITO LEGAL | 13.5.1.6 | Durante a inspeção foi evidenciado que o equipamento possui relatório de inspeção NR-13 anterior. | NADA CONSTA. | - | |

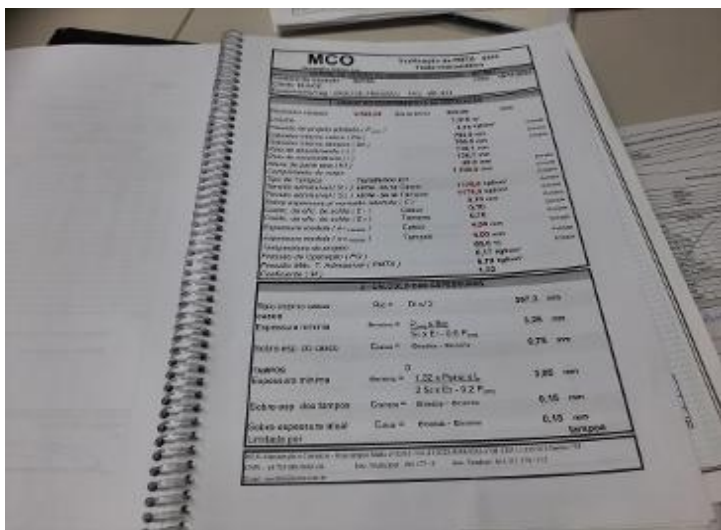
| <div><div><div><div><div></div><div>GRUPO</div><div>SINCE 1998 WITH YOU</div></div><div><div>CONERGE</div><div>NORMAS REGULAMENTADORAS</div></div></div></div></div> | | RELATÓRIO DE INSPEÇÃO NR-13 | | | | <div><div><div></div><div>BUNGE</div></div></div> |
|---|---|---|---|---|---|---|
| 15 | REQUISITO LEGAL | 13.5.1.6 | Foi constatado que o equipamento possui memória de cálculo da PMTA. | NADA CONSTA. | - | |

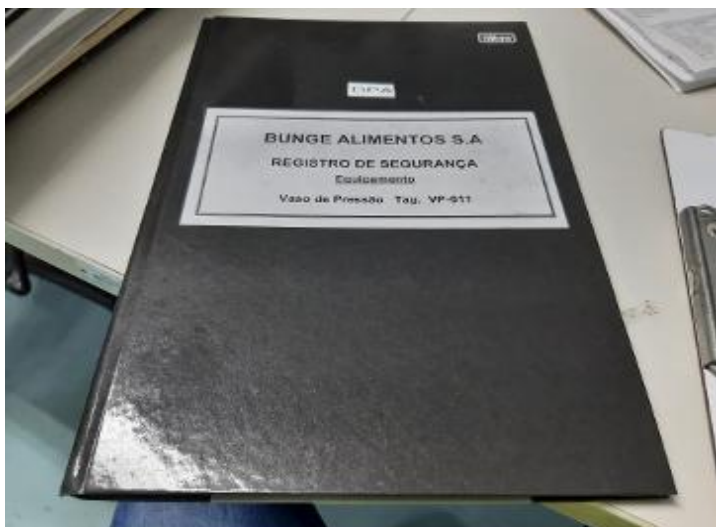
| <div><div><div><div></div><div>GRUPO</div><div>SINCE 1998 WITH YOU</div></div><div><div>CONERGE</div><div>NORMAS REGULAMENTADORAS</div></div></div></div> | | RELATÓRIO DE INSPEÇÃO NR-13 | | | | <div><div><div></div><div>BUNGE</div></div></div> |
|---|---|---|---|---|---|---|
| 16 | REQUISITO LEGAL | 13.5.1.8 | Foi constatado que o equipamento possui livro de registro de segurança. | NADA CONSTA. | - | |

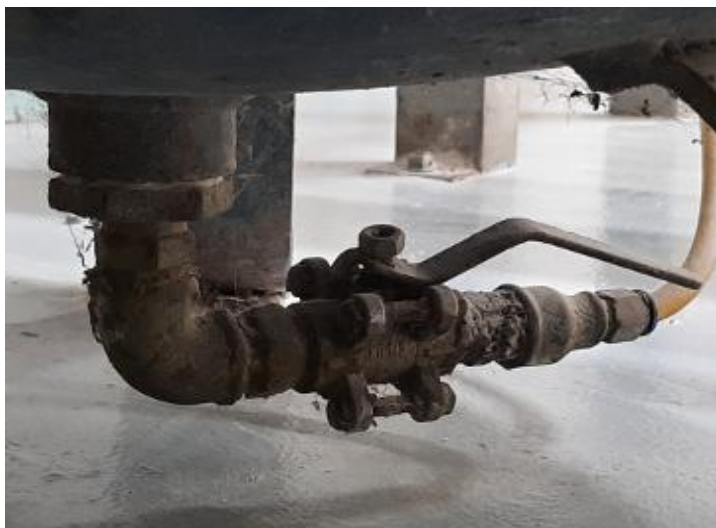
| <div><div><div><div></div><div>GRUPO</div><div>SINCE 1998 WITH YOU</div></div><div><div>CONERGE</div><div>NORMAS REGULAMENTADORAS</div></div></div></div> | | RELATÓRIO DE INSPEÇÃO NR-13 | | | | <div><div><div></div><div>BUNGE</div></div></div> |
|---|---|---|---|---|---|---|
| 18 | REQUISITO LEGAL | 13.5.2.1 | Foi evidenciado que o equipamento está instalado de modo que todos os drenos, respiros, bocas de visita e indicadores de nível, pressão e temperatura estejam facilmente acessíveis. | NADA CONSTA. | - | |

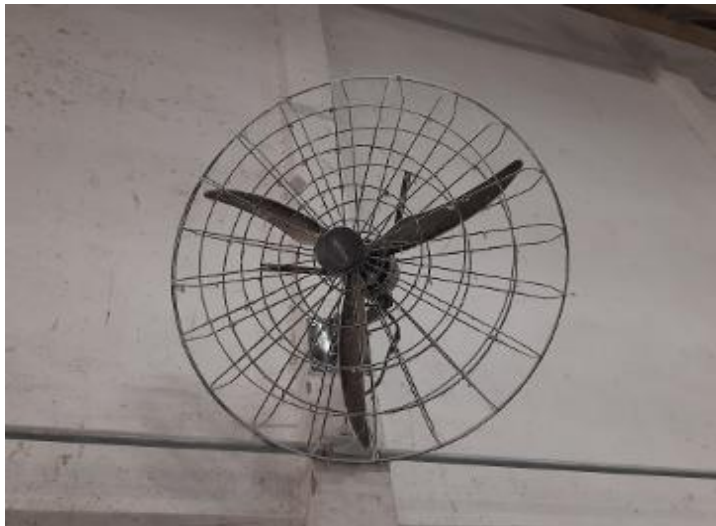
| <div><div><div><div></div><div>GRUPO</div><div>SINCE 1998 WITH YOU</div></div><div><div>CONERGE</div><div>NORMAS REGULAMENTADORAS</div></div></div></div> | | RELATÓRIO DE INSPEÇÃO NR-13 | | | | <div><div><div></div><div>BUNGE</div></div></div> |
|---|---|---|---|---|---|---|
| 19 | REQUISITO LEGAL | 13.5.2.2 | Durante a inspeção foi evidenciado que o ambiente de instalação do equipamento possui ventilação. | NADA CONSTA. | - | |

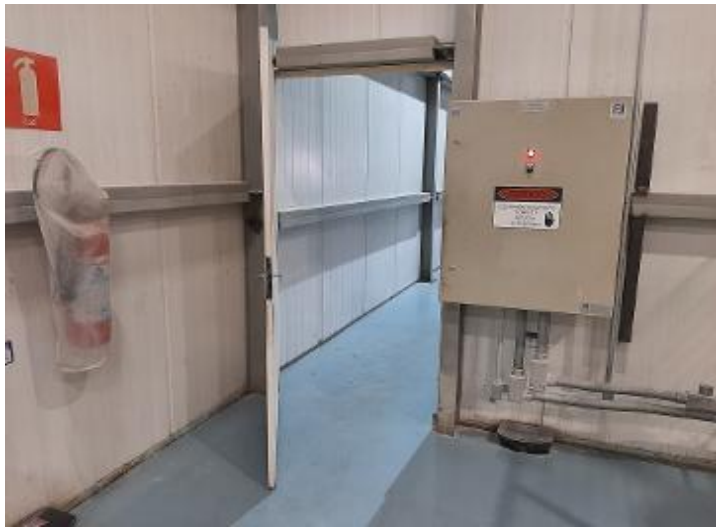
| <div><div><div><div></div><div>GRUPO</div><div>SINCE 1998 WITH YOU</div></div><div><div>CONERGE</div><div>NORMAS REGULAMENTADORAS</div></div></div></div> | | RELATÓRIO DE INSPEÇÃO NR-13 | | | | <div><div><div></div><div>BUNGE</div></div></div> |
|---|---|---|---|---|---|---|
| 20 | REQUISITO LEGAL | 13.5.2.2 | Foi evidenciado que o ambiente de instalação do possui 2 (duas) saídas amplas, permanentemente desobstruídas, sinalizadas e dispostas em direções distintas. | NADA CONSTA. | - | |

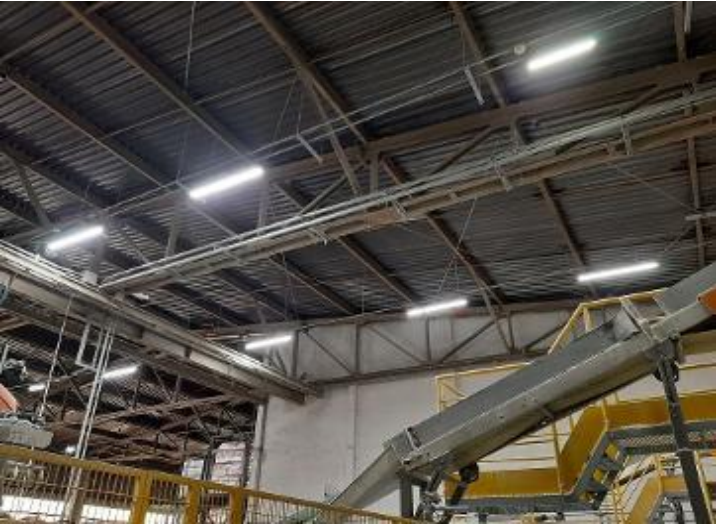
| <div><div><div><div><div></div><div>GRUPO</div><div>SINCE 1998 WITH YOU</div></div><div><div>CONERGE</div><div>NORMAS REGULAMENTADORAS</div></div></div></div></div> | | RELATÓRIO DE INSPEÇÃO NR-13 | | | | <div><div><div></div><div>BUNGE</div></div></div> |
|---|---|---|---|---|---|---|
| 21 | REQUISITO LEGAL | 13.5.2.2 | Na presente inspeção foi constatado que o local de instalação do equipamento possui sistema de iluminação conforme normas oficiais vigentes. | NADA CONSTA. | - | |

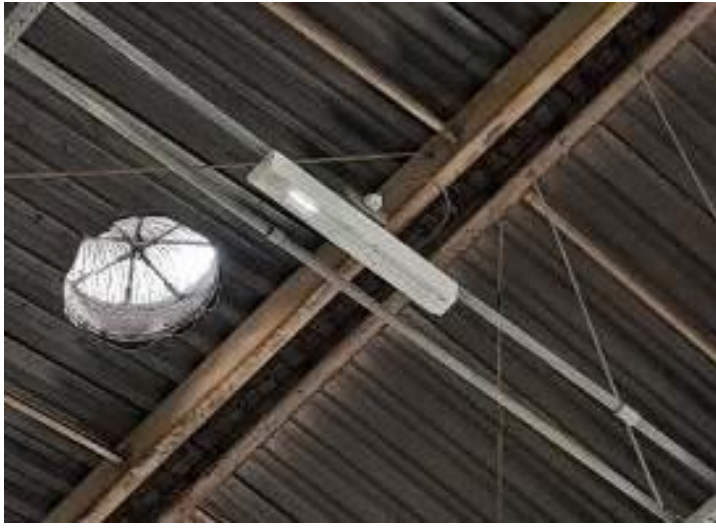
| <div><div><div><div><div></div><div>GRUPO</div><div>SINCE 1998 WITH YOU</div></div><div><div>CONERGE</div><div>NORMAS REGULAMENTADORAS</div></div></div></div></div> | | RELATÓRIO DE INSPEÇÃO NR-13 | | | | <div><div><div></div><div>BUNGE</div></div></div> |
|---|---|---|---|---|---|---|
| 22 | REQUISITO LEGAL | 13.5.2.2 | Foi evidenciado que o local de instalação do equipamento possui sistema de iluminação de emergência. | NADA CONSTA. | - | |

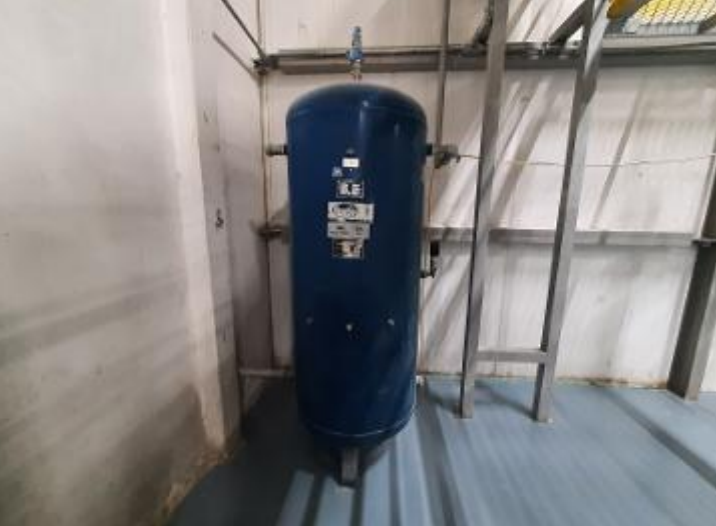
| <div><div><div><div><div></div><div>GRUPO</div><div>SINCE 1998 WITH YOU</div></div><div><div>CONERGE</div><div>NORMAS REGULAMENTADORAS</div></div></div></div></div> | | RELATÓRIO DE INSPEÇÃO NR-13 | | | | <div><div><div></div><div>BUNGE</div></div></div> |
|---|---|---|---|---|---|---|
| 23 | REQUISITO LEGAL | 13.5.2.4 | Foi evidenciado que a instalação do equipamento obedece aos aspectos de segurança, saúde e meio ambiente previstos nas Normas Regulamentadoras, convenções e disposições legais aplicáveis. | NADA CONSTA. | - | |

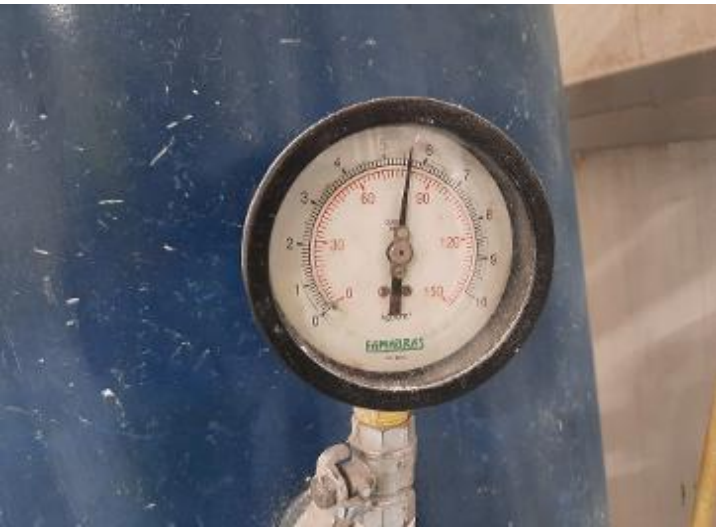
| <div><div><div><div><div></div><div>GRUPO</div><div>SINCE 1998 WITH YOU</div></div><div><div>CONERGE</div><div>NORMAS REGULAMENTADORAS</div></div></div></div></div> | | RELATÓRIO DE INSPEÇÃO NR-13 | | | | <div><div><div></div><div>BUNGE</div></div></div> |
|---|---|---|---|---|---|---|
| 24 | REQUISITO LEGAL | 13.5.3.2 | Durante a presente inspeção foi realizado calibração do manômetro. | NADA CONSTA. | - | |

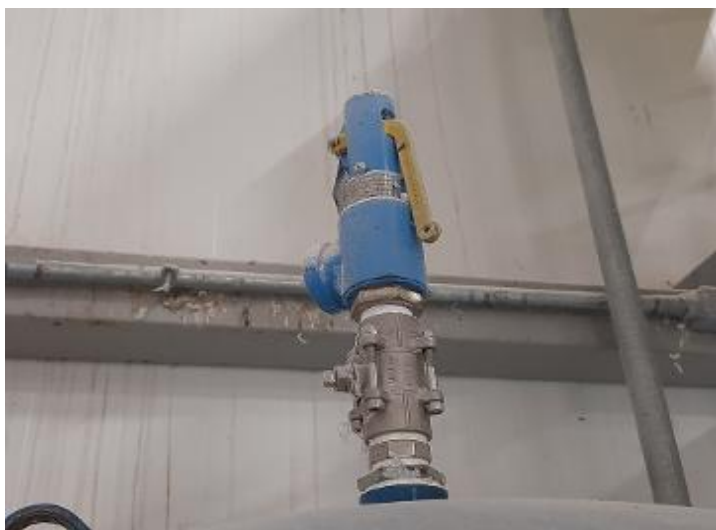
| <div><div><div><div></div><div>GRUPO</div><div>SINCE 1998 WITH YOU</div></div><div><div>CONERGE</div><div>NORMAS REGULAMENTADORAS</div></div></div></div> | | RELATÓRIO DE INSPEÇÃO NR-13 | | | | <div><div><div></div><div>BUNGE</div></div></div> |
|---|---|---|---|---|---|---|
| 26 | REQUISITO LEGAL | 13.5.4.10 | Foi evidenciado que a válvula não possui Data Sheet que comprove sua fabricação conforme norma ASME VIII. | Devido a válvula não ter evidência de fabricação conforme norma ASME VIII, é necessário verificar junto ao fabricante as informações aqui mencionadas acima ou realizar a substituição da mesma com pressão de abertura menor ou igual a PMTA, e com a vazão superior a vazão do sistema. | P-0 | |

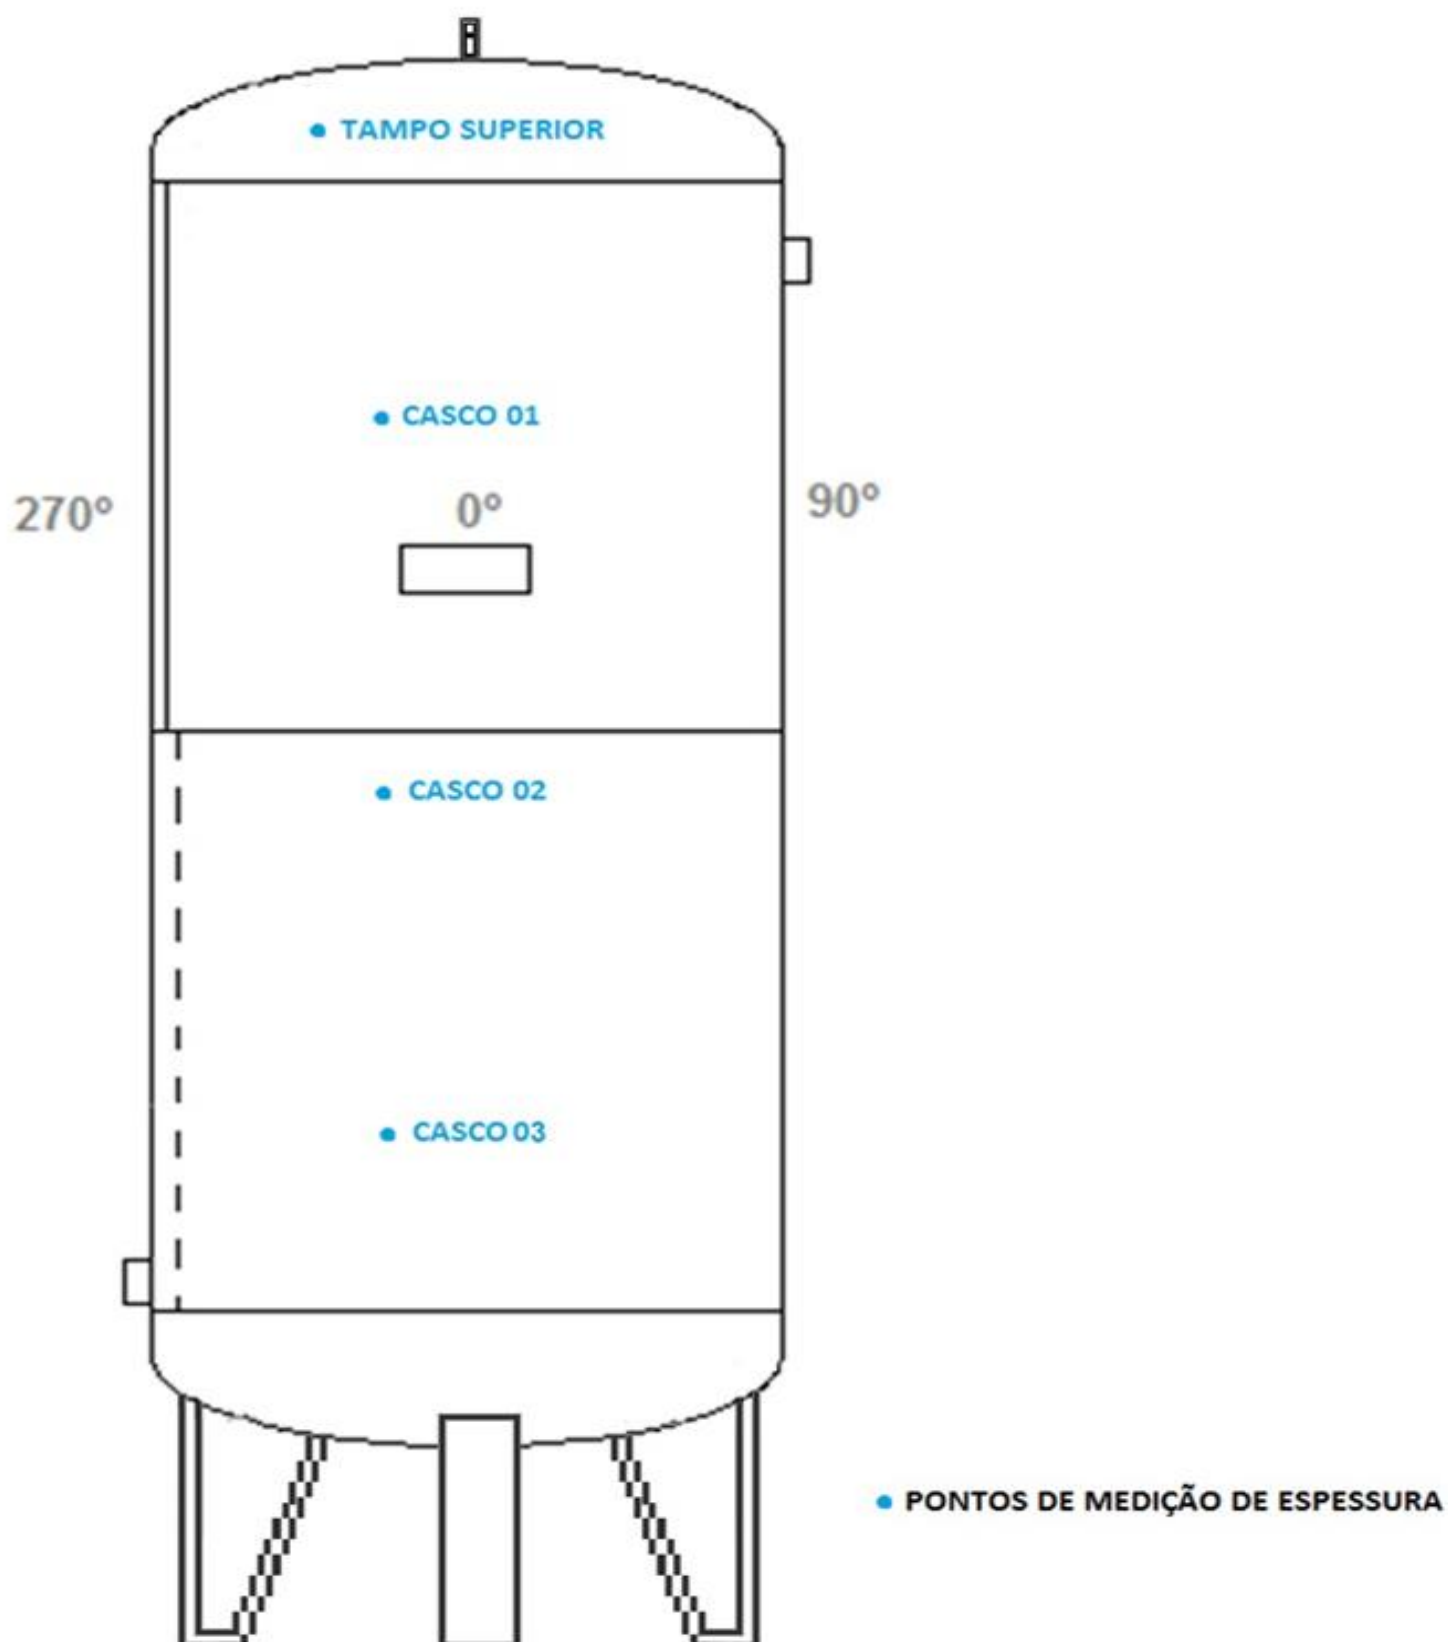
## CROQUI DO ENSAIO

| PONTO MEDIDO | POSIÇÃO | | | | | ESPESSURA DE CALIBRAÇÃO (mm) | ESPESSURA ATUAL (mm) | ESPESSURA NOMINAL (mm) | ESPESSURA MÍNIMA (mm) | REDUÇÃO (mm) |
|---|---|---|---|---|---|---|---|---|---|---|
| TAMPO SUPERIOR | 3,97 | 3,98 | 3,95 | 3,96 | 3,94 | 6,00 | 3,94 | 4,00 | 3,85 | - |
| COSTADO 01 | 3,99 | 3,92 | 3,93 | 3,90 | - | 6,00 | 3,90 | 4,00 | 3,25 | - |
| COSTADO 02 | 3,98 | 3,94 | 3,95 | 3,97 | - | 6,00 | 3,94 | 4,00 | 3,25 | - |
| COSTADO 03 | 3,92 | 3,95 | 3,99 | 3,98 | - | 6,00 | 3,92 | 4,00 | 3,25 | - |
| TAMPO INFERIOR | 3,86 | 3,85 | 3,90 | 3,91 | 3,88 | 6,00 | 3,85 | 4,00 | 3,85 | - |
