RELATÓRIO TÉCNICO DE GUINDASTE AUTOPROPELIDO

SAIPEM DO BRASIL

TAG: 344865

Tipo.....	Autopropelido (sobre pneus)
Fabricante	TEREX
Nº do Ativo / Nº de Série.....	344865 / 507567
Modelo.....	A600-1
Ano de Fabricação.....	2012
Horímetro.....	3556.3 h
Capacidade Máxima de Carga (Fabricante).....	60t (sistema principal)
Capacidade Máxima de Carga (Fabricante).....	5t (sistema auxiliar)
Capacidade Máxima de Carga (SWL).....	36t (sistema principal – 5,0m)
Capacidade Máxima de Carga (SWL);	2,3t (sistema principal – 22,0m)
Capacidade Máxima de Carga (SWL);	3t (sistema auxiliar – 18,0m)

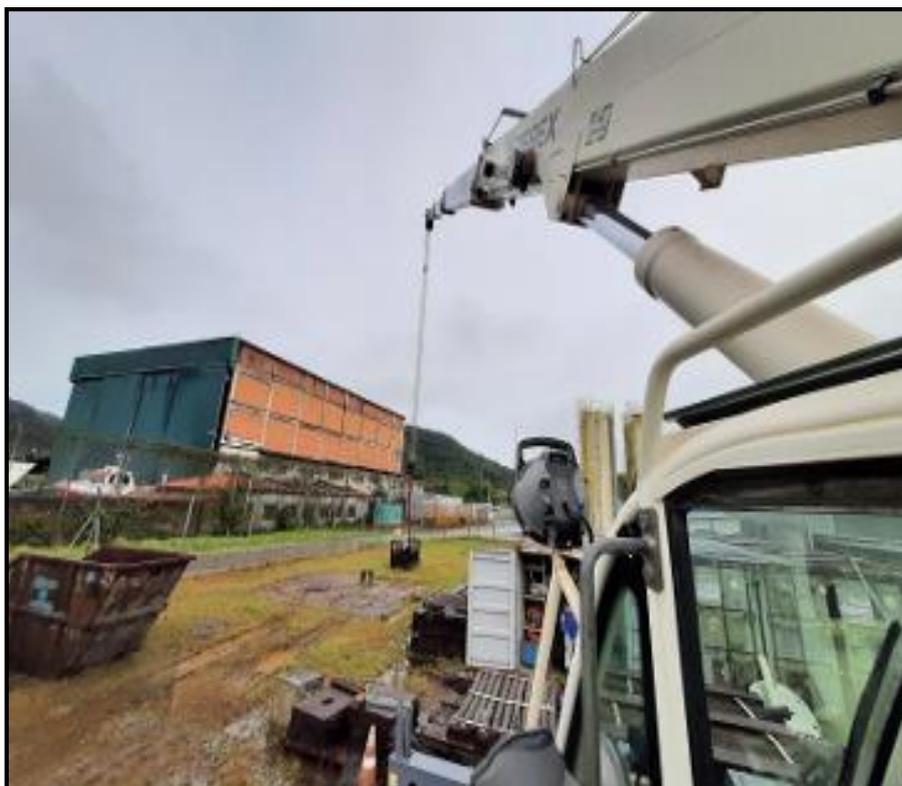
Foi realizado Teste de Carga Dinâmico Operacional no Cabo Principal do Guindaste
LAUDO : APROVADO

No dia 27/06/2022 foi realizado o Teste de Carga Dinâmico Operacional, onde foi levantado um material com carga de 2 TONs com raio de alcance de 22 metros durante dez minutos obtendo resultados satisfatórios.

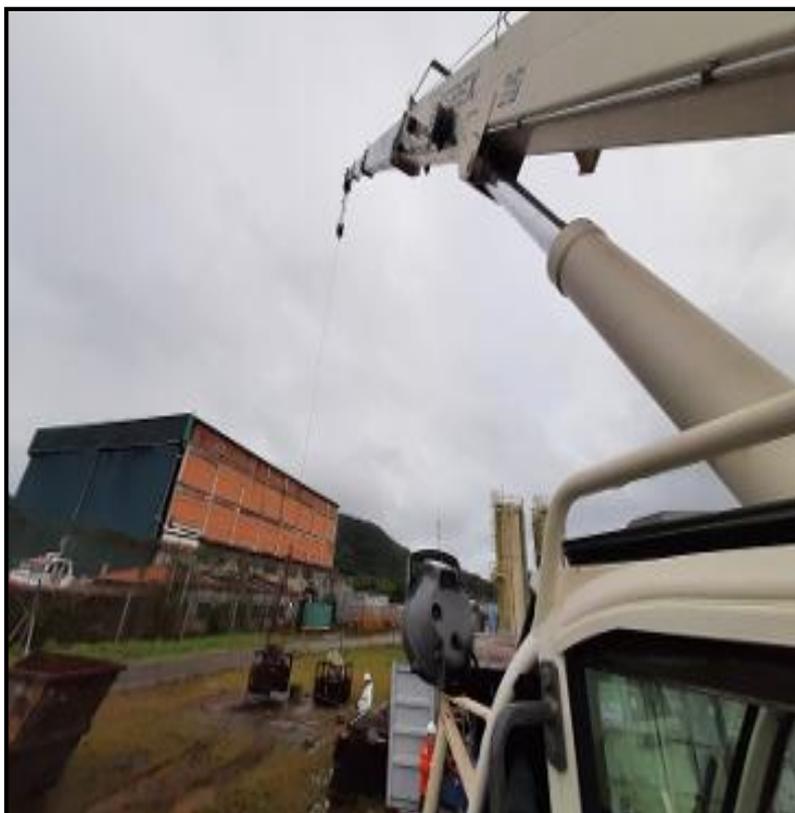
Foi realizado Teste de Carga Dinâmico Operacional no Cabo Auxiliar do Guindaste
LAUDO : APROVADO

No dia 27/06/2022 foi realizado o Teste de Carga Dinâmico Operacional, onde foi levantado um material com carga de 3 TONs com raio de alcance de 18 metros durante dez minutos obtendo resultados satisfatórios.

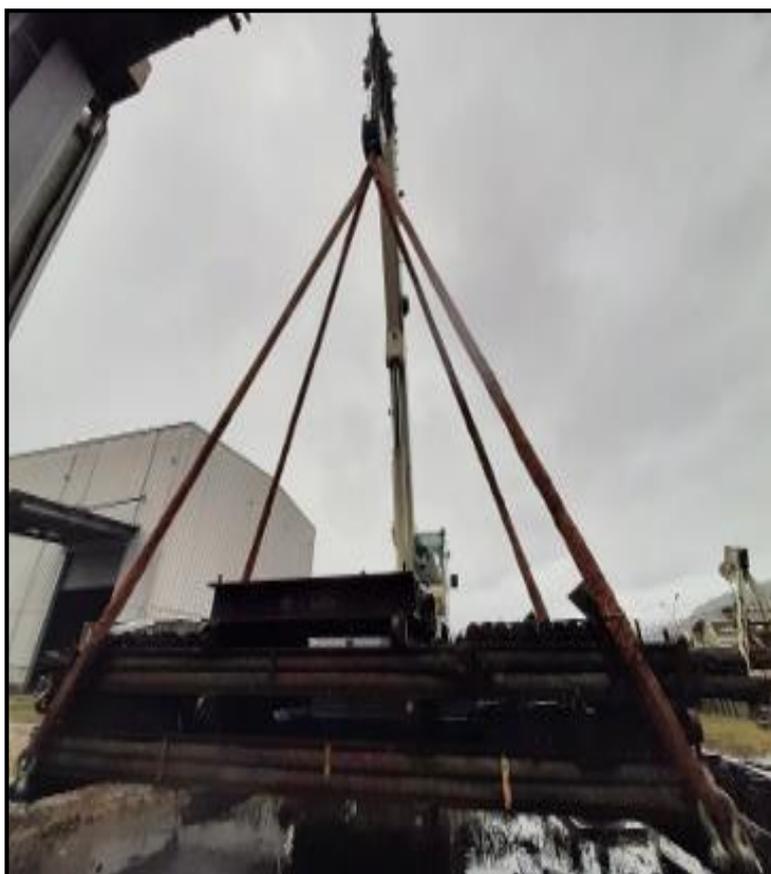
Foi realizado Teste Dinâmico de Carga Operacional no Cabo Principal do Guindaste
LAUDO : APROVADO

No dia 27/06/2022 foi realizado o Teste de Carga Operacional, onde foi levantado um material com carga de 36,0 TONS durante 10 minutos obtendo resultados satisfatórios.

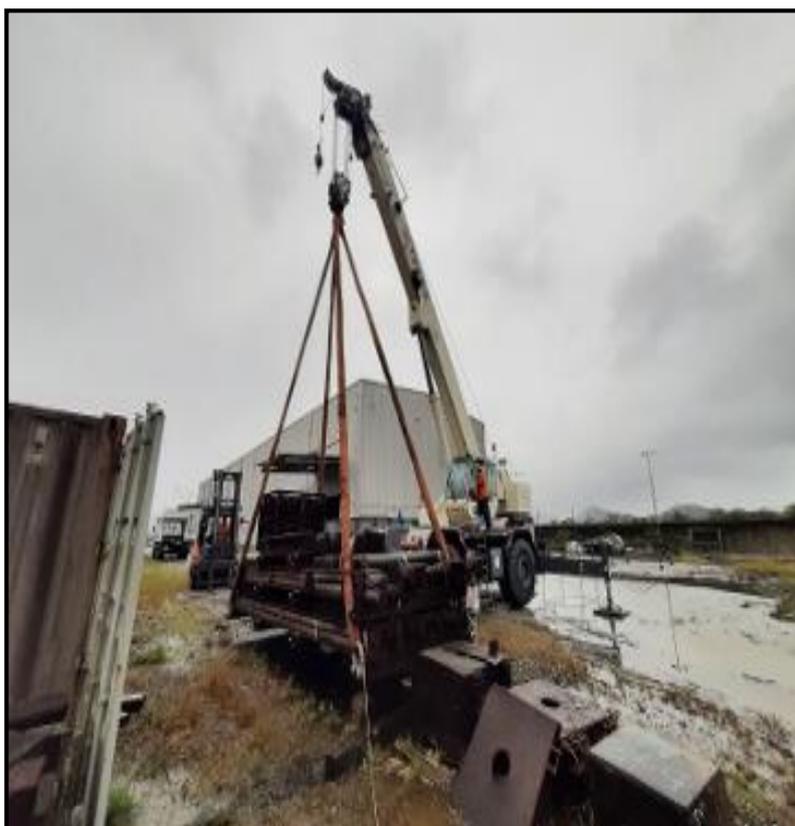
Foi realizado Teste de Carga Estático Operacional no Cabo Principal do Guindaste
LAUDO : APROVADO

No dia 27/06/2022 foi realizado o Teste de Carga Estático Operacional, onde foi levantado um material com carga de 40 TONs com raio de alcance de 5 metros durante dez minutos obtendo resultados satisfatórios.
