# LAUDO CONFORME NR-29

## LOCAR – GUARULHOS/SP

**TAG: 60/20/162**

## PLATAFORMA ELEVATÓRIA

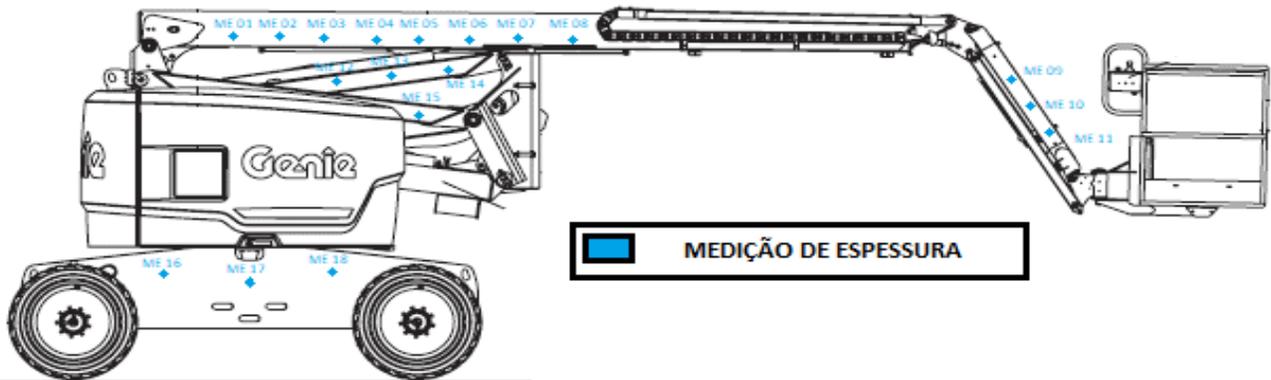
**CROQUI DO ENSAIO**

Foi realizado medição de espessura conforme consta na tabela abaixo.

PONTO MEDIDO	POSIÇÃO				ESPESSURA DE CALIBRAÇÃO (mm)	ESPESSURA ATUAL (mm)	ESPESSURA NOMINAL (mm)	ESPESSURA MÍNIMA (mm)	REDUÇÃO (mm)
ME 01	4,66	4,65	4,60	4,55	6,00	4,55	-	-	-
ME 02	4,32	4,38	4,68	4,50	6,00	4,32	-	-	-
ME 03	4,51	4,44	4,54	4,60	6,00	4,44	-	-	-
ME 04	4,44	4,40	4,52	4,58	6,00	4,40	-	-	-
ME 05	4,61	4,70	4,68	4,65	6,00	4,61	-	-	-
ME 06	4,45	4,48	4,49	4,53	6,00	4,45	-	-	-
ME 07	4,41	4,43	4,42	4,22	6,00	4,22	-	-	-
ME 08	4,55	4,59	4,61	4,63	6,00	4,55	-	-	-
ME 09	4,67	4,57	4,54	4,56	6,00	4,54	-	-	-
ME 10	4,66	4,70	4,71	4,65	6,00	4,65	-	-	-
ME 11	4,48	4,46	4,49	4,52	6,00	4,46	-	-	-
ME 12	4,60	4,58	4,57	4,56	6,00	4,56	-	-	-
ME 13	4,43	4,52	4,62	4,58	6,00	4,43	-	-	-
ME 14	4,51	4,50	4,53	4,59	6,00	4,50	-	-	-
ME 15	4,31	4,37	4,32	4,55	6,00	4,31	-	-	-
ME 16	24,75	24,78	24,74	24,79	40,00	24,74	-	-	-
ME 17	24,66	24,65	24,68	24,69	40,00	24,65	-	-	-
ME 18	24,71	24,70	24,76	24,77	40,00	24,70	-	-	-

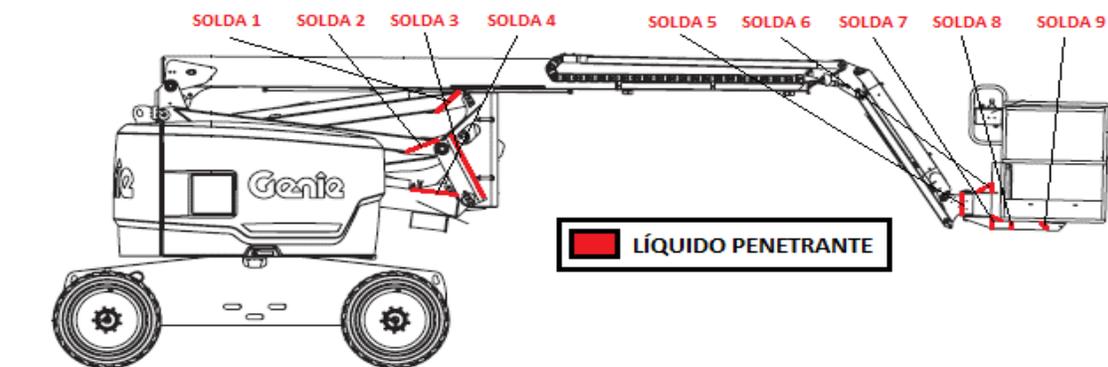
**CROQUI DO ENSAIO**

**LAUDO: APROVADO**

LOCAL EXAMINADO	LOCALIZAÇÃO	TIPO DE DESCONTINUIDADE	LARGURA (mm)	COMPRIMENTO (mm)	LAUDO	
					A	R
Junta 1	ACABAMENTO	ND	-	-	X	
Junta 2	ACABAMENTO	ND	-	-	X	
Junta 3	ACABAMENTO	ND	-	-	X	
Junta 4	ACABAMENTO	ND	-	-	X	
Junta 5	ACABAMENTO	ND	-	-	X	
Junta 6	ACABAMENTO	ND	-	-	X	
Junta 7	ACABAMENTO	ND	-	-	X	
Junta 8	ACABAMENTO	ND	-	-	X	
Junta 9	ACABAMENTO	ND	-	-	X
