# **RELATÓRIO DE INSPEÇÃO DE VASO DE PRESSÃO**

## **Hidroviás do Brasil – Santos / SP**

### **TAG: TQ-AFR-1001**

### **PULMÃO DE AR**

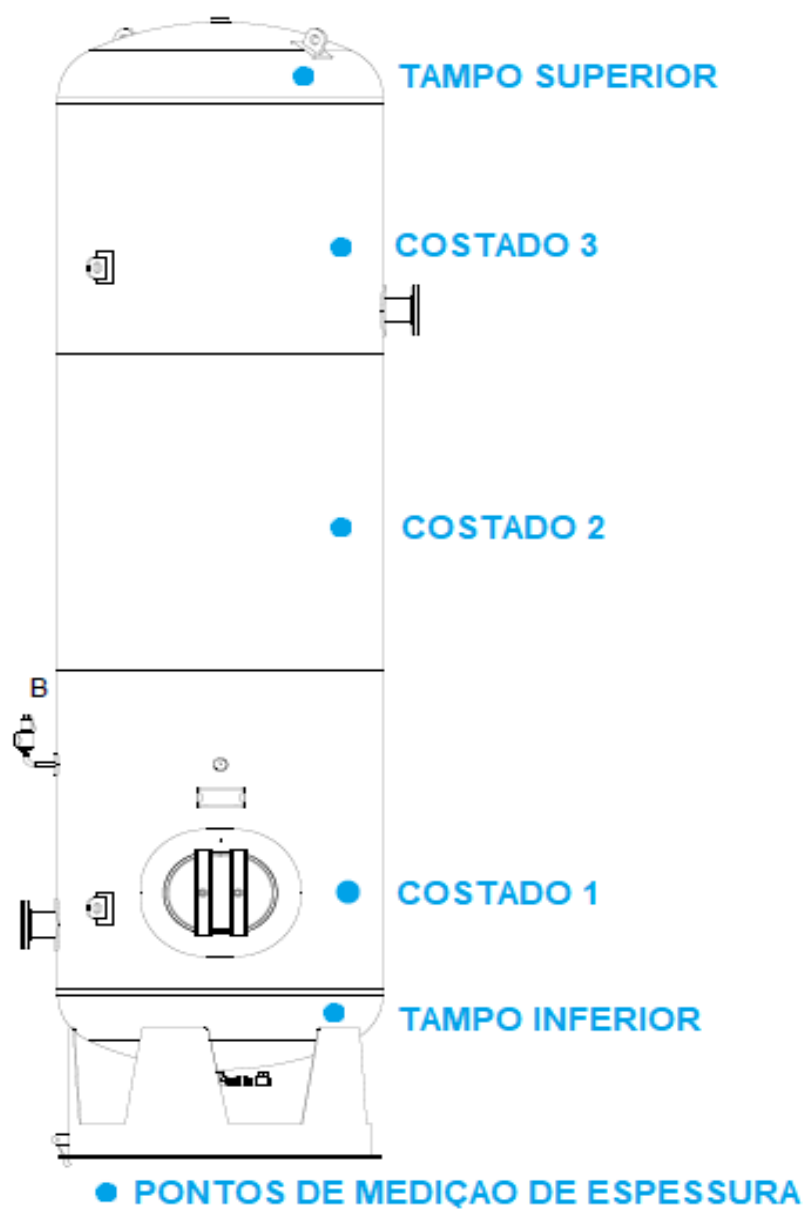
**CROQUI DO ENSAIO**

| PONTO MEDIDO | POSIÇÃO | | | | | ESPESSURA DE CALIBRAÇÃO (mm) | ESPESSURA ATUAL (mm) | ESPESSURA NOMINAL (mm) | ESPESSURA MÍNIMA (mm) | REDUÇÃO (mm) |
| COSTADO 2 | 10,86 | 10,72 | 10,27 | 10,10 | - | 12,00 | 10,10 | 9,53 | 7,41 | - |
| COSTADO 1 | 10,30 | 10,00 | 10,04 | 10,10 | - | 12,00 | 10,00 | 9,53 | 7,41 | - |
| TAMPO INFERIOR | 9,54 | 9,65 | 9,49 | 9,47 | 9,18 | 12,00 | 9,18 | 9,53 | 6,29 | 0,35 |
