## **RELATÓRIO DE INSPEÇÃO DE VASO DE PRESSÃO**

### **Hidrovias do Brasil – Santos / SP**

**TAG: TQ-AFR-1002**

**PULMÃO DE AR**

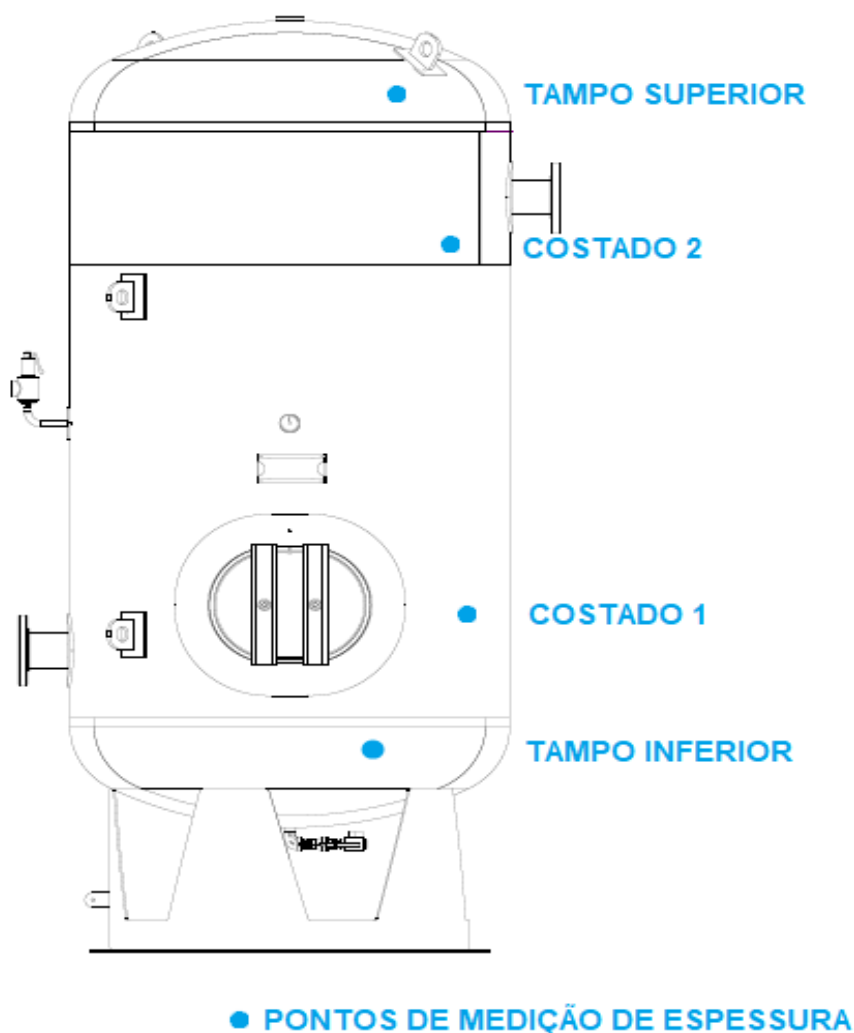
**CROQUI DO ENSAIO**

| PONTO MEDIDO | POSIÇÃO | | | | | ESPESSURA DE CALIBRAÇÃO (mm) | ESPESSURA ATUAL (mm) | ESPESSURA NOMINAL (mm) | ESPESSURA MÍNIMA (mm) | REDUÇÃO (mm) |
|---|---|---|---|---|---|---|---|---|---|---|
| COSTADO 2 | 10,10 | 9,90 | 10,23 | 9,94 | - | 12,00 | 9,90 | 9,53 | 6,98 | - |
| COSTADO 1 | 9,93 | 9,91 | 9,92 | 10,10 | - | 12,00 | 9,91 | 9,53 | 6,98 | - |
| TAMPO INFERIOR | 9,65 | 9,69 | 9,89 | 9,85 | 9,50 | 12,00 | 9,50 | 9,53 | 5,93 | 0,03 |
