# RELATÓRIO DE LEVANTAMENTO ESTRUTURAL DE CORROSÃO E TRATAMENTO

## TORRE DE GRANULAÇÃO E SECAGEM BIRLA CARBON – CUBATÃO/SP

Este relatório de Inspeção Estrutural realizado na Área 55 segue os mais rigorosos padrões de qualidade. Os serviços e resultados aqui contidos foram previamente revisados, analisados e aprovados por um Engenheiro Mecânico e Engenheiro de Segurança do Trabalho (Profissional Habilitado)

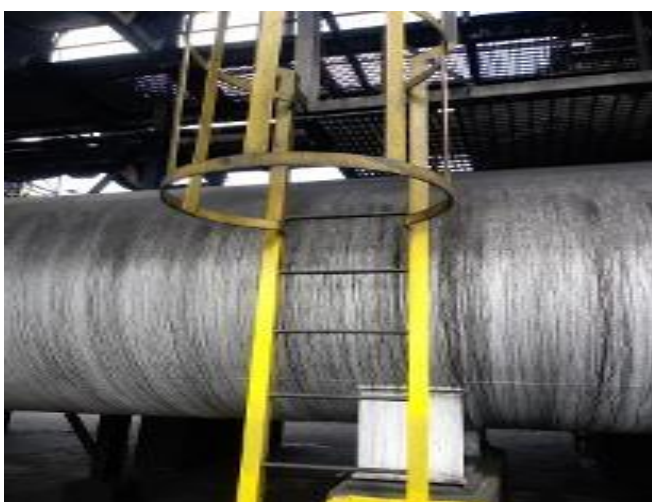
| <div>GRUPO SINCE 1998 WITH YOU</div> <div>CONERGE</div> <div>NORMAS REGULAMENTADORAS</div> | | | LEVANTAMENTO ESTRUTURAL DE CORROSÃO E TRATAMENTO NA ÁREA 55 | | | | | | |
|---|---|---|---|---|---|---|---|---|---|
| 1 | 1º Patamar | N/A | Escada Marinheiro | Reformulação | - | Foi evidenciado que a escada marinheiro não está de acordo com a NR-12, anexo III, item 13:<br>I) barras horizontais com superfícies, formas ou ranhuras a fim de prevenir deslizamentos. | Necessário adequar a escada marinheiro, realizando a adequação das barras horizontais, de modo que estas tenham ranhuras ou outros tipos de superfícies antiderrapantes. | | - |

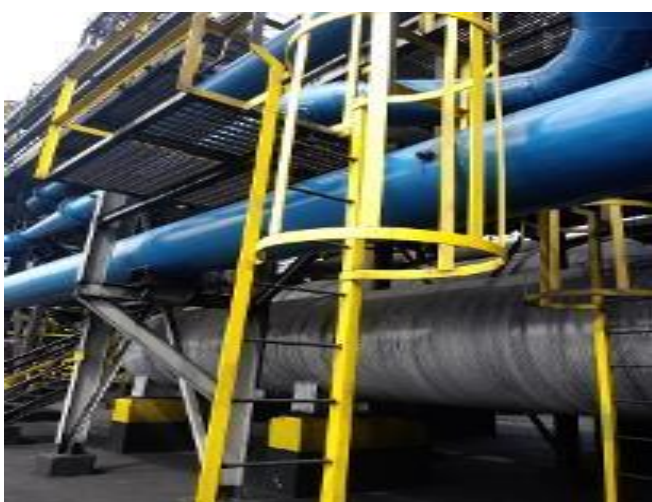
| <div>GRUPO SINCE 1998 WITH YOU</div> <div>CONERGE</div> <div>NORMAS REGULAMENTADORAS</div> | | | LEVANTAMENTO ESTRUTURAL DE CORROSÃO E TRATAMENTO NA ÁREA 55 | | | | | | |
|---|---|---|---|---|---|---|---|---|---|
| 2 | 1º Patamar | N/A | Escada Marinheiro | Reformulação | - | Foi evidenciado que a escada marinheiro não está de acordo com a NR-12, anexo III, item 13:<br>I) barras horizontais com superfícies, formas ou ranhuras a fim de prevenir deslizamentos. | Necessário adequar a escada marinheiro, realizando a adequação das barras horizontais, de modo que estas tenham ranhuras ou outros tipos de superfícies antiderrapantes. | | - |

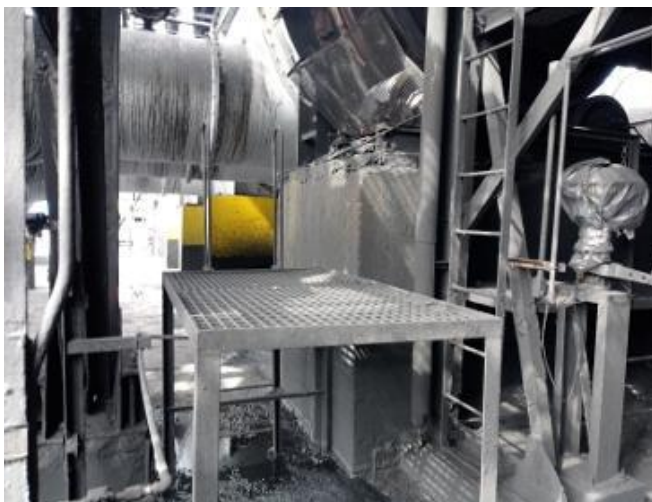
| <div>GRUPO SINCE 1998 WITH YOU</div> <div>CONERGE</div> <div>NORMAS REGULAMENTADORAS</div> | | | LEVANTAMENTO ESTRUTURAL DE CORROSÃO E TRATAMENTO NA ÁREA 55 | | | | | | |
|---|---|---|---|---|---|---|---|---|---|
| 3 | 1º Patamar | N/A | Guarda Corpo | Instalar | - | Foi evidenciado ausência de guarda corpo por todo o perímetro da área demonstrada na evidência fotográfica ao lado. | Necessário instalar guarda corpo, que esteja de acordo com a NR-12, anexo III, item 7:<br>a) ser dimensionados, construídos e fixados de modo seguro e resistente, de forma a suportar os esforços solicitantes;<br>b) ser constituídos de material resistente a intempéries e corrosão;<br>c) possuir travessão superior instalado de 1,10 m (um metro e dez centímetros) a 1,20 m (um metro e vinte centímetros) de altura em relação ao piso ao longo de toda a extensão, em ambos os lados;<br>d) o travessão superior não deve possuir superfície plana, a fim de evitar a colocação de objetos; e<br>e) possuir rodapé de, no mínimo, 0,20 m (vinte centímetros) de altura e travessão intermediário a 0,70 m (setenta centímetros) de altura em relação ao piso, localizado entre o rodapé e o travessão superior. | | - |

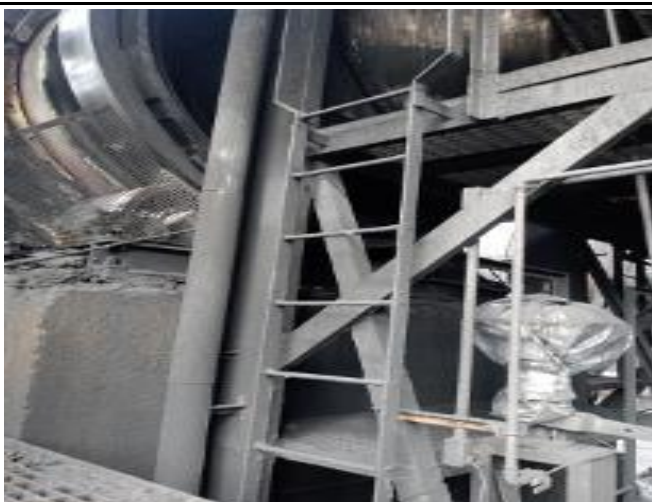
| <div>GRUPO SINCE 1998 WITH YOU</div> <div>CONERGE</div> <div>NORMAS REGULAMENTADORAS</div> | | | LEVANTAMENTO ESTRUTURAL DE CORROSÃO E TRATAMENTO NA ÁREA 55 | | | | | | |
|---|---|---|---|---|---|---|---|---|---|
| 4 | 1º Patamar | N/A | Escada Marinheiro | Reformulação | - | Foi evidenciado que a escada marinheiro não está de acordo com a NR-12, anexo III, item 13:<br>I) barras horizontais com superfícies, formas ou ranhuras a fim de prevenir deslizamentos. | Necessário adequar a escada marinheiro, realizando a adequação das barras horizontais, de modo que estas tenham ranhuras ou outros tipos de superfícies antiderrapantes. | | - |

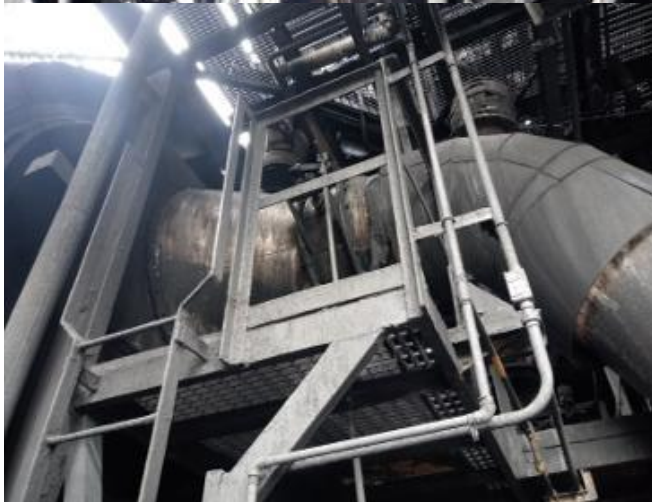
| <div> <div> <div>GRUPO</div> <div> </div> <div>SINCE 1998 WITH YOU</div> </div> <div> <div>NORMAS REGULAMENTADORAS</div> </div> </div> | | | | | | <div> <div> <div>LEVANTAMENTO ESTRUTURAL DE CORROSÃO E TRATAMENTO NA ÁREA 55</div> <div>TORRE DE GRANULAÇÃO E SECAGEM</div> </div> </div> | | <div> </div> | <div> </div> |
|---|---|---|---|---|---|---|---|---|---|
| 5 | 1º Patamar | N/A | Guarda Corpo | Reformulação | - | Foi evidenciado que o modelo de guarda corpo está irregular, com o travessão superior plano e com o rodapé sem a altura mínima de 200mm, conforme demonstrado na evidência fotográfica ao lado. | Necessário que o guarda corpo esteja de acordo com a NR-12, anexo III, item 7:<br>d) o travessão superior não deve possuir superfície plana, a fim de evitar a colocação de objetos; e<br>e) possuir rodapé de, no mínimo, 0,20 m (vinte centímetros) de altura e travessão intermediário a 0,70 m (setenta centímetros) de altura em relação ao piso, localizado entre o rodapé e o travessão superior. | | Remover atual, e instalar novo modelo conforme recomendação. |

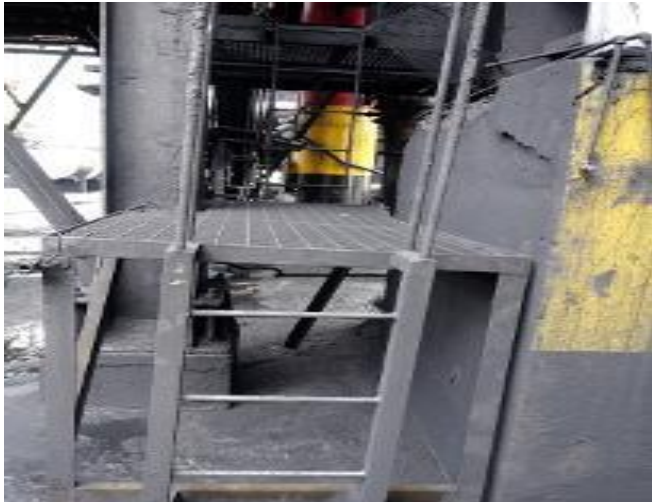
| <div> <div> <div>GRUPO</div> <div> </div> <div>SINCE 1998 WITH YOU</div> </div> <div> <div>NORMAS REGULAMENTADORAS</div> </div> </div> | | | | | | <div> <div> <div>LEVANTAMENTO ESTRUTURAL DE CORROSÃO E TRATAMENTO NA ÁREA 55</div> <div>TORRE DE GRANULAÇÃO E SECAGEM</div> </div> </div> | | <div> </div> | <div> </div> |
|---|---|---|---|---|---|---|---|---|---|
| 6 | 1º Patamar | N/A | Escada Marinheiro | Reformulação | - | Foi evidenciado que a escada marinheiro não está de acordo com a NR-12, anexo III, item 13:<br>l) barras horizontais com superfícies, formas ou ranhuras a fim de prevenir deslizamentos. | Necessário adequar a escada marinheiro, realizando a adequação das barras horizontais, de modo que estas tenham ranhuras ou outros tipos de superfícies antiderrapantes. | | - |

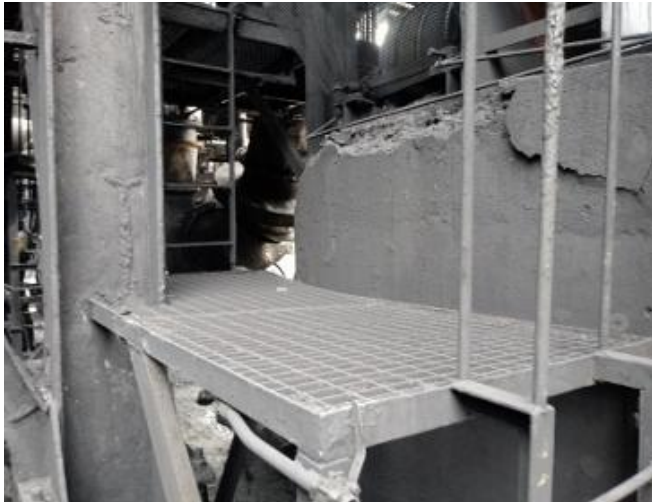
| <div> <div> <div>GRUPO</div> <div> </div> <div>SINCE 1998 WITH YOU</div> </div> <div> <div>NORMAS REGULAMENTADORAS</div> </div> </div> | | | | | | <div> <div> <div>LEVANTAMENTO ESTRUTURAL DE CORROSÃO E TRATAMENTO NA ÁREA 55</div> <div>TORRE DE GRANULAÇÃO E SECAGEM</div> </div> </div> | | <div> </div> | <div> </div> |
|---|---|---|---|---|---|---|---|---|---|
| 7 | 1º Patamar | N/A | Guarda Corpo | Instalar | - | Foi evidenciado ausência de guarda corpo por todo o perímetro da área demonstrada na evidência fotográfica ao lado. | Necessário instalar guarda corpo, que esteja de acordo com a NR-12, anexo III, item 7:<br>a) ser dimensionados, construídos e fixados de modo seguro e resistente, de forma a suportar os esforços solicitantes;<br>b) ser constituídos de material resistente a intempéries e corrosão;<br>c) possuir travessão superior instalado de 1,10 m (um metro e dez centímetros) a 1,20 m (um metro e vinte centímetros) de altura em relação ao piso ao longo de toda a extensão, em ambos os lados;<br>d) o travessão superior não deve possuir superfície plana, a fim de evitar a colocação de objetos; e<br>e) possuir rodapé de, no mínimo, 0,20 m (vinte centímetros) de altura e travessão intermediário a 0,70 m (setenta centímetros) de altura em relação ao piso, localizado entre o rodapé e o travessão superior. | | - |

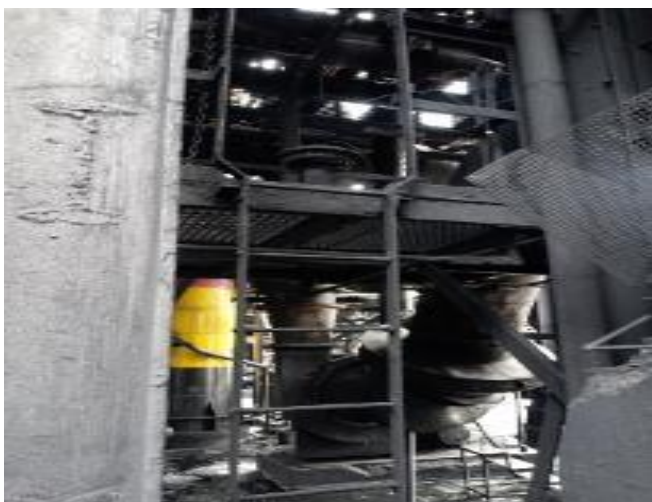
| <div> <div> <div>GRUPO</div> <div> </div> <div>SINCE 1998 WITH YOU</div> </div> <div> <div>NORMAS REGULAMENTADORAS</div> </div> </div> | | | | | | <div> <div> <div>LEVANTAMENTO ESTRUTURAL DE CORROSÃO E TRATAMENTO NA ÁREA 55</div> <div>TORRE DE GRANULAÇÃO E SECAGEM</div> </div> </div> | | <div> </div> | <div> </div> |
|---|---|---|---|---|---|---|---|---|---|
| 8 | 1º Patamar | N/A | Escada Marinheiro | Reformulação | - | Foi evidenciado que a escada marinheiro não está de acordo com a NR-12, anexo III, item 13:<br>l) barras horizontais com superfícies, formas ou ranhuras a fim de prevenir deslizamentos. | Necessário adequar a escada marinheiro, realizando a adequação das barras horizontais, de modo que estas tenham ranhuras ou outros tipos de superfícies antiderrapantes. | | - |

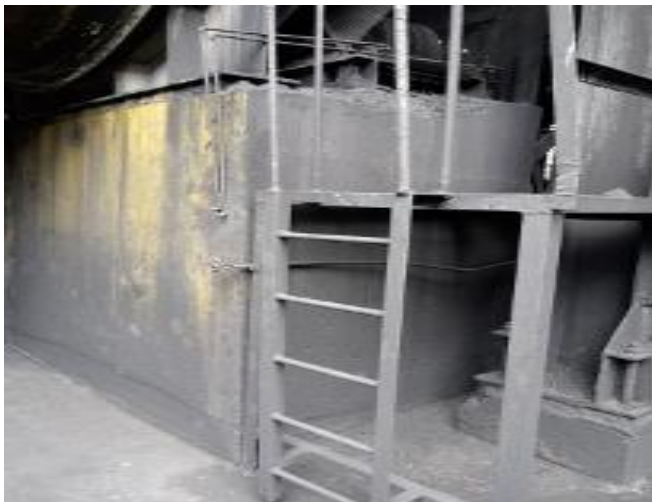
| <div> <div> <div>GRUPO</div> <div> </div> <div>SINCE 1998 WITH YOU</div> </div> <div> <div>NORMAS REGULAMENTADORAS</div> </div> </div> | | | | | | <div> <div>LEVANTAMENTO ESTRUTURAL DE CORROSÃO E TRATAMENTO NA ÁREA 55</div> <div>TORRE DE GRANULAÇÃO E SECAGEM</div> </div> | | <div> </div> | <div> </div> |
|---|---|---|---|---|---|---|---|---|---|
| 9 | 1º Patamar | N/A | Escada Marinheiro | Reformulação | - | Foi evidenciado que a escada marinheiro não está de acordo com a NR-12, anexo III, item 13:<br>I) barras horizontais com superfícies, formas ou ranhuras a fim de prevenir deslizamentos. | Necessário adequar a escada marinheiro, realizando a adequação das barras horizontais, de modo que estas tenham ranhuras ou outros tipos de superfícies antiderrapantes. | | - |

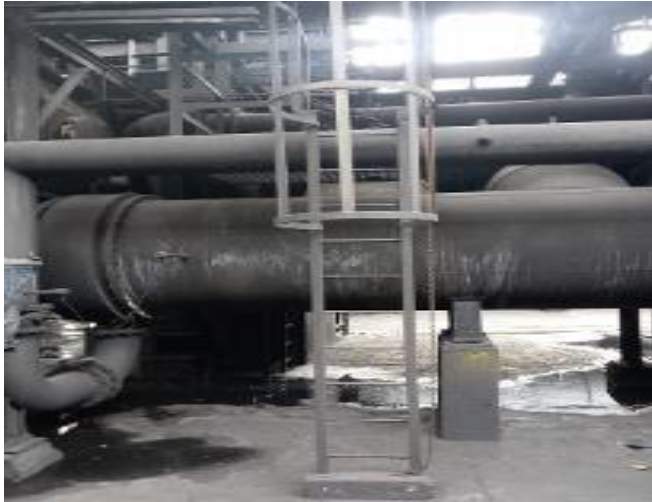
| <div> <div> <div>GRUPO</div> <div> </div> <div>SINCE 1998 WITH YOU</div> </div> <div> <div>NORMAS REGULAMENTADORAS</div> </div> </div> | | | | | | <div> <div>LEVANTAMENTO ESTRUTURAL DE CORROSÃO E TRATAMENTO NA ÁREA 55</div> <div>TORRE DE GRANULAÇÃO E SECAGEM</div> </div> | | <div> </div> | <div> </div> |
|---|---|---|---|---|---|---|---|---|---|
| 10 | 1º Patamar | N/A | Escada Marinheiro | Reformulação | - | Foi evidenciado que a escada marinheiro não está de acordo com a NR-12, anexo III, item 13:<br>I) barras horizontais com superfícies, formas ou ranhuras a fim de prevenir deslizamentos. | Necessário adequar a escada marinheiro, realizando a adequação das barras horizontais, de modo que estas tenham ranhuras ou outros tipos de superfícies antiderrapantes. | | - |

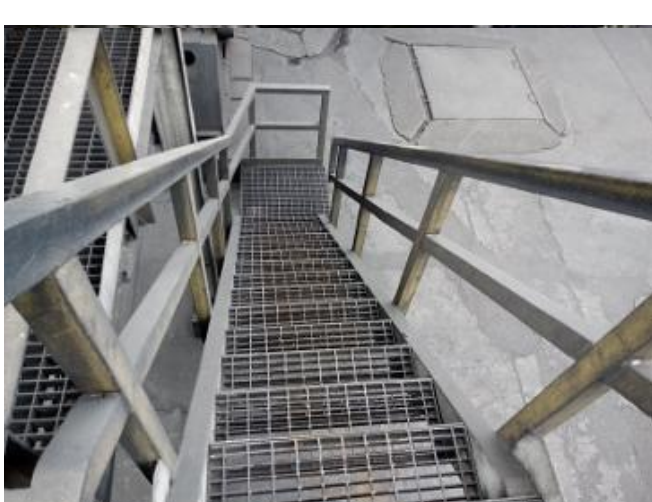
| <div> <div> <div>GRUPO</div> <div> </div> <div>SINCE 1998 WITH YOU</div> </div> <div> <div>NORMAS REGULAMENTADORAS</div> </div> </div> | | | | | | <div> <div>LEVANTAMENTO ESTRUTURAL DE CORROSÃO E TRATAMENTO NA ÁREA 55</div> <div>TORRE DE GRANULAÇÃO E SECAGEM</div> </div> | | <div> </div> | <div> </div> |
|---|---|---|---|---|---|---|---|---|---|
| 12 | 1º Patamar | N/A | Guarda Corpo | Reformulação | - | Foi evidenciado que o modelo de guarda corpo está irregular, com o travessão superior plano e com o rodapé sem a altura mínima de 200mm, conforme demonstrado na evidência fotográfica ao lado. | Necessário que o guarda corpo esteja de acordo com a NR-12, anexo III, item 7:<br>d) o travessão superior não deve possuir superfície plana, a fim de evitar a colocação de objetos; e<br>e) possuir rodapé de, no mínimo, 0,20 m (vinte centímetros) de altura e travessão intermediário a 0,70 m (setenta centímetros) de altura em relação ao piso, localizado entre o rodapé e o travessão superior. | | Remover atual, e instalar novo modelo conforme recomendação. |

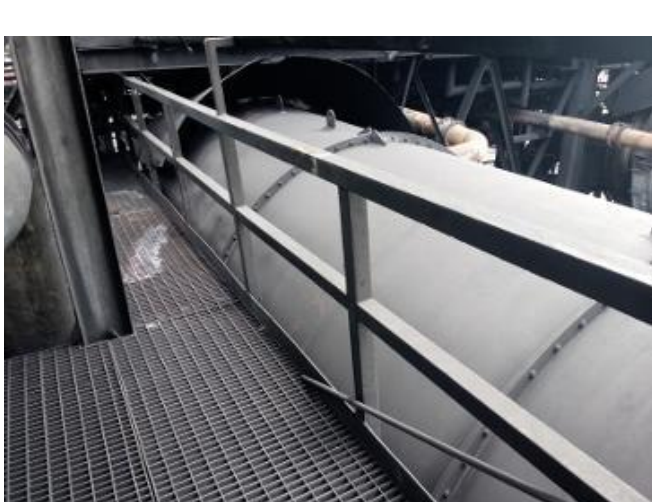
| <div> <div> <div>GRUPO</div> <div> </div> <div>SINCE 1998 WITH YOU</div> </div> <div> <div>NORMAS REGULAMENTADORAS</div> </div> </div> | | | | | | <div> <div>LEVANTAMENTO ESTRUTURAL DE CORROSÃO E TRATAMENTO NA ÁREA 55</div> <div>TORRE DE GRANULAÇÃO E SECAGEM</div> </div> | | <div> </div> | <div> </div> |
|---|---|---|---|---|---|---|---|---|---|
| 13 | 1º Patamar | N/A | Guarda Corpo | Reformulação | - | Foi evidenciado que o modelo de guarda corpo está irregular, com o travessão superior plano e com o rodapé sem a altura mínima de 200mm, conforme demonstrado na evidência fotográfica ao lado. | Necessário que o guarda corpo esteja de acordo com a NR-12, anexo III, item 7:<br>d) o travessão superior não deve possuir superfície plana, a fim de evitar a colocação de objetos; e<br>e) possuir rodapé de, no mínimo, 0,20 m (vinte centímetros) de altura e travessão intermediário a 0,70 m (setenta centímetros) de altura em relação ao piso, localizado entre o rodapé e o travessão superior. | | Remover atual, e instalar novo modelo conforme recomendação. |

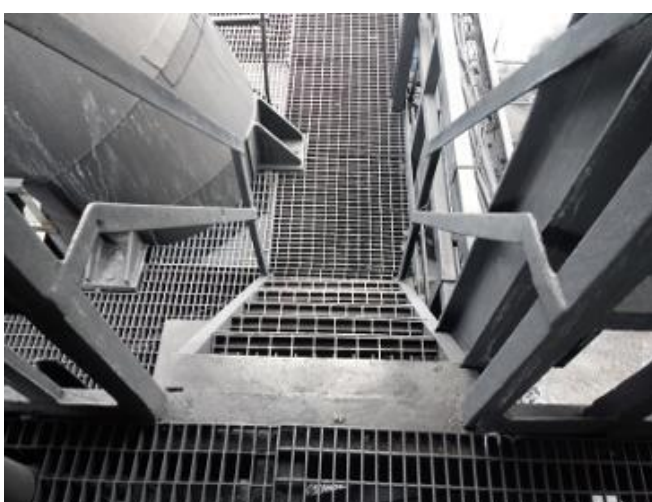
| <div><div><div><div><div></div></div></div><div><div><div><span>GRUPO</span></div><div></div><div><span>SINCE 1998 WITH YOU</span></div></div></div><div><div><div><span>CONERGE</span></div><div><span>NORMAS REGULAMENTADORAS</span></div></div></div></div></div> | | | LEVANTAMENTO ESTRUTURAL DE CORROSÃO E TRATAMENTO NA ÁREA 55<br>TORRE DE GRANULAÇÃO E SECAGEM | | | | | | |
|---|---|---|---|---|---|---|---|---|---|
| 14 | 1º Patamar | N/A | Guarda Corpo | Reformulação | - | Foi evidenciado que o modelo de guarda corpo está irregular, com o travessão superior plano e com o rodapé sem a altura mínima de 200mm, conforme demonstrado na evidência fotográfica ao lado. | Necessário que o guarda corpo esteja de acordo com a NR-12, anexo III, item 7:<br>d) o travessão superior não deve possuir superfície plana, a fim de evitar a colocação de objetos; e<br>e) possuir rodapé de, no mínimo, 0,20 m (vinte centímetros) de altura e travessão intermediário a 0,70 m (setenta centímetros) de altura em relação ao piso, localizado entre o rodapé e o travessão superior. | | Remover atual, e instalar novo modelo conforme recomendação. |

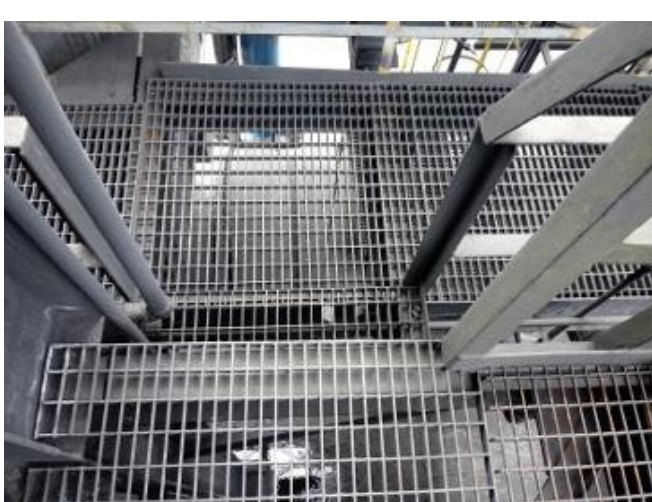
| <div><div><div><div><div></div></div></div><div><div><div><span>GRUPO</span></div><div></div><div><span>SINCE 1998 WITH YOU</span></div></div></div><div><div><div><span>CONERGE</span></div><div><span>NORMAS REGULAMENTADORAS</span></div></div></div></div></div> | | | LEVANTAMENTO ESTRUTURAL DE CORROSÃO E TRATAMENTO NA ÁREA 55<br>TORRE DE GRANULAÇÃO E SECAGEM | | | | | | |
|---|---|---|---|---|---|---|---|---|---|
| 15 | 1º Patamar | N/A | Guarda Corpo | Instalar | - | Foi evidenciado ausência de guarda corpo por todo o perímetro da área demonstrada na evidência fotográfica ao lado. | Necessário instalar guarda corpo, que esteja de acordo com a NR-12, anexo III, item 7:<br>a) ser dimensionados, construídos e fixados de modo seguro e resistente, de forma a suportar os esforços solicitantes;<br>b) ser constituídos de material resistente a intempéries e corrosão;<br>c) possuir travessão superior instalado de 1,10 m (um metro e dez centímetros) a 1,20 m (um metro e vinte centímetros) de altura em relação ao piso ao longo de toda a extensão, em ambos os lados;<br>d) o travessão superior não deve possuir superfície plana, a fim de evitar a colocação de objetos; e<br>e) possuir rodapé de, no mínimo, 0,20 m (vinte centímetros) de altura e travessão intermediário a 0,70 m (setenta centímetros) de altura em relação ao piso, localizado entre o rodapé e o travessão superior. | | - |

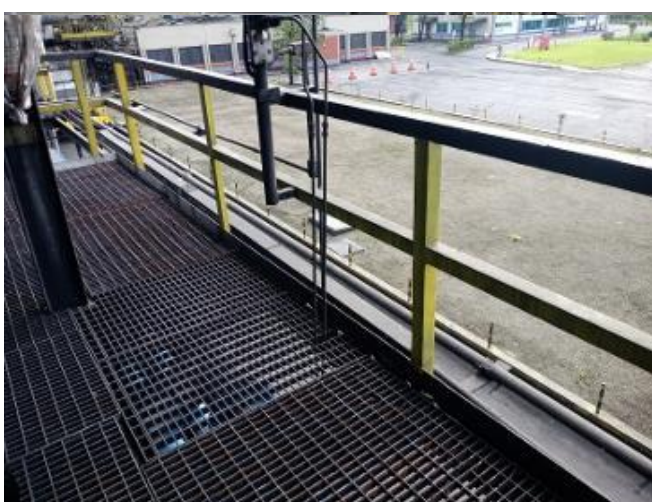
| <div><div><div><div><div></div></div></div><div><div><div><span>GRUPO</span></div><div></div><div><span>SINCE 1998 WITH YOU</span></div></div></div><div><div><div><span>CONERGE</span></div><div><span>NORMAS REGULAMENTADORAS</span></div></div></div></div></div> | | | LEVANTAMENTO ESTRUTURAL DE CORROSÃO E TRATAMENTO NA ÁREA 55<br>TORRE DE GRANULAÇÃO E SECAGEM | | | | | | |
|---|---|---|---|---|---|---|---|---|---|
| 16 | 1º Patamar | N/A | Guarda Corpo | Reformulação | - | Foi evidenciado que o modelo de guarda corpo está irregular, com o travessão superior plano e com o rodapé sem a altura mínima de 200mm, conforme demonstrado na evidência fotográfica ao lado. | Necessário que o guarda corpo esteja de acordo com a NR-12, anexo III, item 7:<br>d) o travessão superior não deve possuir superfície plana, a fim de evitar a colocação de objetos; e<br>e) possuir rodapé de, no mínimo, 0,20 m (vinte centímetros) de altura e travessão intermediário a 0,70 m (setenta centímetros) de altura em relação ao piso, localizado entre o rodapé e o travessão superior. | | Remover atual, e instalar novo modelo conforme recomendação. |

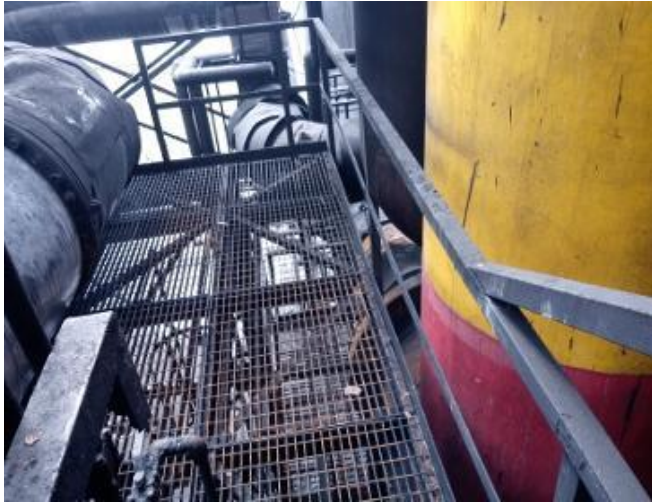
| <div><div><div><div><div></div></div></div><div><div><div><span>GRUPO</span></div><div></div><div><span>SINCE 1998 WITH YOU</span></div></div></div><div><div><div><span>CONERGE</span></div><div><span>NORMAS REGULAMENTADORAS</span></div></div></div></div></div> | | | LEVANTAMENTO ESTRUTURAL DE CORROSÃO E TRATAMENTO NA ÁREA 55<br>TORRE DE GRANULAÇÃO E SECAGEM | | | | | | |
|---|---|---|---|---|---|---|---|---|---|
| 17 | 1º Patamar | N/A | Guarda Corpo | Reformulação | - | Foi evidenciado que o modelo de guarda corpo está irregular, com o travessão superior plano e com o rodapé sem a altura mínima de 200mm, conforme demonstrado na evidência fotográfica ao lado. | Necessário que o guarda corpo esteja de acordo com a NR-12, anexo III, item 7:<br>d) o travessão superior não deve possuir superfície plana, a fim de evitar a colocação de objetos; e<br>e) possuir rodapé de, no mínimo, 0,20 m (vinte centímetros) de altura e travessão intermediário a 0,70 m (setenta centímetros) de altura em relação ao piso, localizado entre o rodapé e o travessão superior. | | Remover atual, e instalar novo modelo conforme recomendação. |

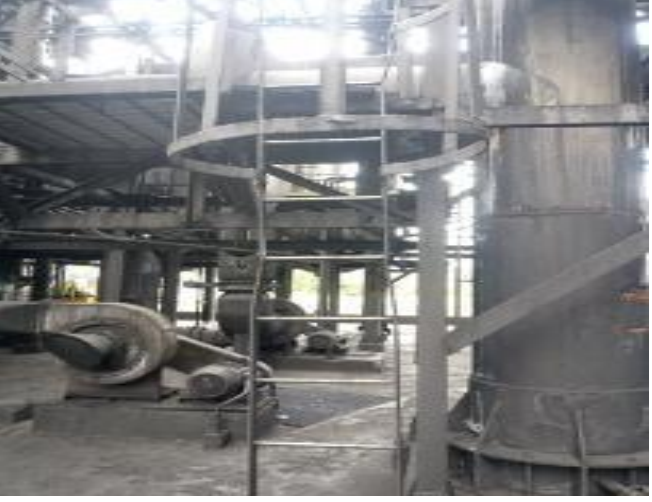
| <div> <div> <div>GRUPO</div> <div> </div> <div>SINCE 1998 WITH YOU</div> </div> <div> <div>NORMAS REGULAMENTADORAS</div> </div> </div> | | | | | | <div> <div>LEVANTAMENTO ESTRUTURAL DE CORROSÃO E TRATAMENTO NA ÁREA 55</div> <div>TORRE DE GRANULAÇÃO E SECAGEM</div> </div> | | <div> </div> | <div> </div> |
|---|---|---|---|---|---|---|---|---|---|
| 18 | 1º Patamar | N/A | Escada Marinheiro | Reformulação | - | Foi evidenciado que a escada marinheiro possui a gaiola de proteção quebrada, e não está de acordo com a NR-12, anexo III, item 13:<br>I) barras horizontais com superfícies, formas ou ranhuras a fim de prevenir deslizamentos. | Necessário adequar a escada marinheiro, realizando a adequação da gaiola de proteção, que encontra-se quebrada, assim como das barras horizontais, de modo que estas tenham ranhuras ou outros tipos de superfícies antiderrapantes. | | - |

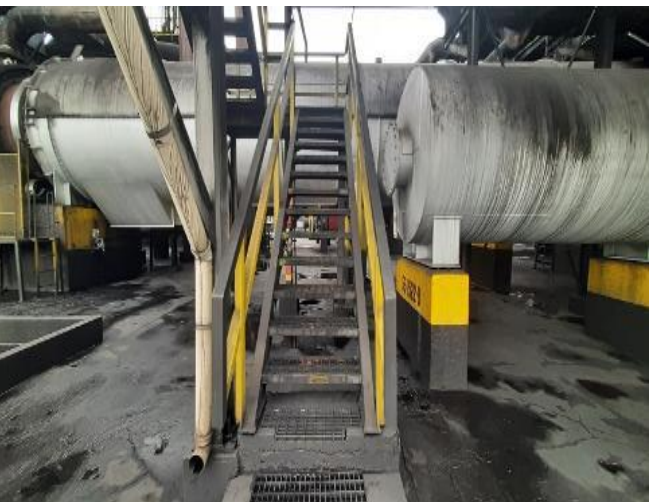
| <div> <div> <div>GRUPO</div> <div> </div> <div>SINCE 1998 WITH YOU</div> </div> <div> <div>NORMAS REGULAMENTADORAS</div> </div> </div> | | | | | | <div> <div>LEVANTAMENTO ESTRUTURAL DE CORROSÃO E TRATAMENTO NA ÁREA 55</div> <div>TORRE DE GRANULAÇÃO E SECAGEM</div> </div> | | <div> </div> | <div> </div> |
|---|---|---|---|---|---|---|---|---|---|
| 19 | 1º Patamar | N/A | Escada Marinheiro | Reformulação | 500000 mm | Foi evidenciado que a escada marinheiro não está de acordo com a NR-12, anexo III, item 13:<br>I) barras horizontais com superfícies, formas ou ranhuras a fim de prevenir deslizamentos. | Necessário adequar a escada marinheiro, realizando a adequação das barras horizontais, de modo que estas tenham ranhuras ou outros tipos de superfícies antiderrapantes. | | - |

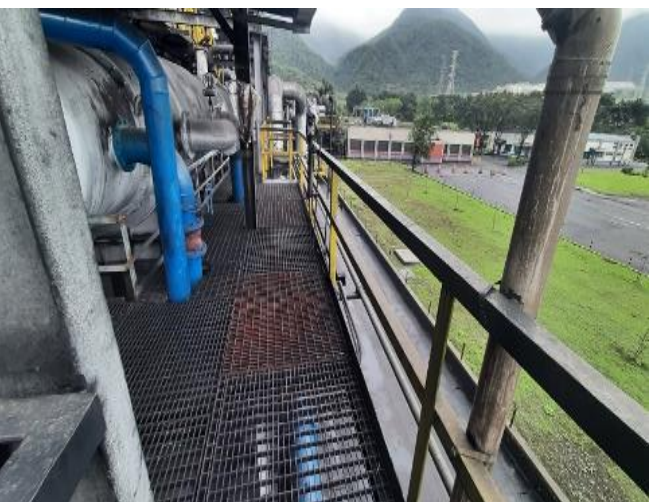
| <div> <div> <div>GRUPO</div> <div> </div> <div>SINCE 1998 WITH YOU</div> </div> <div> <div>NORMAS REGULAMENTADORAS</div> </div> </div> | | | | | | <div> <div>LEVANTAMENTO ESTRUTURAL DE CORROSÃO E TRATAMENTO NA ÁREA 55</div> <div>TORRE DE GRANULAÇÃO E SECAGEM</div> </div> | | <div> </div> | <div> </div> |
|---|---|---|---|---|---|---|---|---|---|
| 21 | 1º Patamar | N/A | Guarda Corpo | Reformulação | 70000 mm | Foi evidenciado que o modelo de guarda corpo está irregular, com o travessão superior plano e com o rodapé sem a altura mínima de 200mm, conforme demonstrado na evidência fotográfica ao lado. | Necessário que o guarda corpo esteja de acordo com a NR-12, anexo III, item 7:<br>d) o travessão superior não deve possuir superfície plana, a fim de evitar a colocação de objetos; e<br>e) possuir rodapé de, no mínimo, 0,20 m (vinte centímetros) de altura e travessão intermediário a 0,70 m (setenta centímetros) de altura em relação ao piso, localizado entre o rodapé e o travessão superior. | | Remover atual, e instalar novo modelo conforme recomendação. |

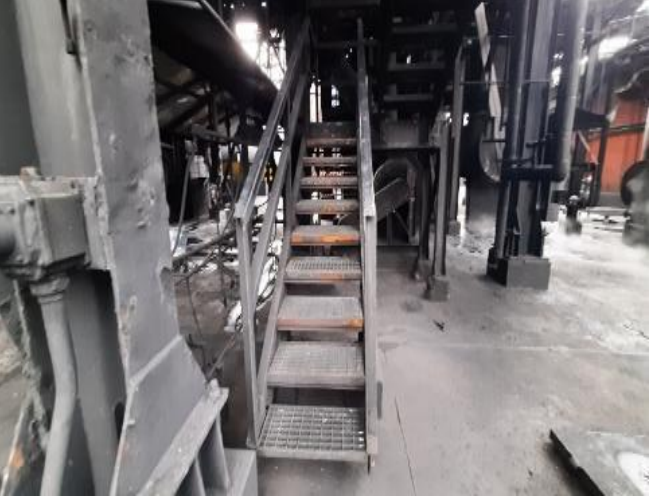
| <div> <div> <div>GRUPO</div> <div> </div> <div>SINCE 1998 WITH YOU</div> </div> <div> <div>NORMAS REGULAMENTADORAS</div> </div> </div> | | | | | | <div> <div>LEVANTAMENTO ESTRUTURAL DE CORROSÃO E TRATAMENTO NA ÁREA 55</div> <div>TORRE DE GRANULAÇÃO E SECAGEM</div> </div> | | <div> </div> | <div> </div> |
|---|---|---|---|---|---|---|---|---|---|
| 22 | 1º Patamar | N/A | Guarda Corpo | Reformulação | 8000 mm | Foi evidenciado que o modelo de guarda corpo está irregular, com o travessão superior plano e com o rodapé sem a altura mínima de 200mm, conforme demonstrado na evidência fotográfica ao lado. | Necessário que o guarda corpo esteja de acordo com a NR-12, anexo III, item 7:<br>d) o travessão superior não deve possuir superfície plana, a fim de evitar a colocação de objetos; e<br>e) possuir rodapé de, no mínimo, 0,20 m (vinte centímetros) de altura e travessão intermediário a 0,70 m (setenta centímetros) de altura em relação ao piso, localizado entre o rodapé e o travessão superior. | | Remover atual, e instalar novo modelo conforme recomendação. |

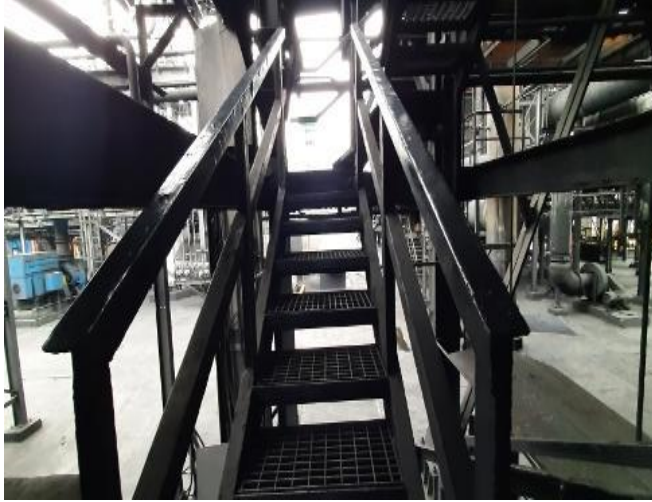
| <div> <div> <div>GRUPO</div> <div> </div> <div>SINCE 1998 WITH YOU</div> </div> <div> <div>NORMAS REGULAMENTADORAS</div> </div> </div> | | | | | | LEVANTAMENTO ESTRUTURAL DE CORROSÃO E TRATAMENTO NA ÁREA 55<br>TORRE DE GRANULAÇÃO E SECAGEM | | <div> </div> | <div> </div> |
|---|---|---|---|---|---|---|---|---|---|
| 23 | 1º Patamar | N/A | Guarda Corpo | Reformulação | 8000 mm | Foi evidenciado que o modelo de guarda corpo está irregular, com o travessão superior plano e com o rodapé sem a altura mínima de 200mm, conforme demonstrado na evidência fotográfica ao lado. | Necessário que o guarda corpo esteja de acordo com a NR-12, anexo III, item 7:<br>d) o travessão superior não deve possuir superfície plana, a fim de evitar a colocação de objetos; e<br>e) possuir rodapé de, no mínimo, 0,20 m (vinte centímetros) de altura e travessão intermediário a 0,70 m (setenta centímetros) de altura em relação ao piso, localizado entre o rodapé e o travessão superior. | | Remover atual, e instalar novo modelo conforme recomendação. |

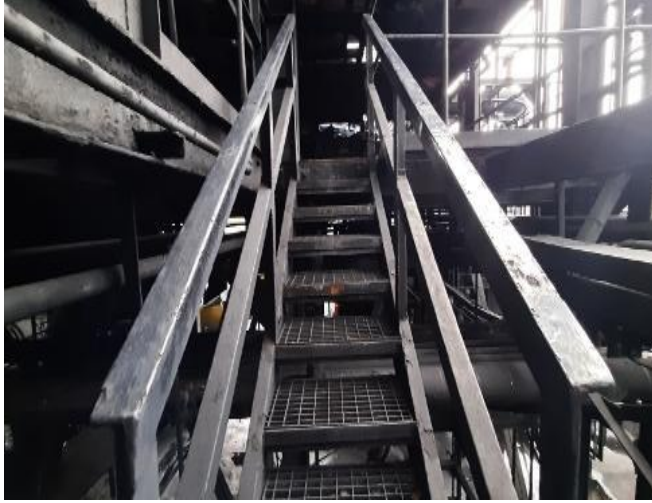
| <div> <div> <div>GRUPO</div> <div> </div> <div>SINCE 1998 WITH YOU</div> </div> <div> <div>NORMAS REGULAMENTADORAS</div> </div> </div> | | | | | | LEVANTAMENTO ESTRUTURAL DE CORROSÃO E TRATAMENTO NA ÁREA 55<br>TORRE DE GRANULAÇÃO E SECAGEM | | <div> </div> | <div> </div> |
|---|---|---|---|---|---|---|---|---|---|
| 24 | 1º Patamar | N/A | Guarda Corpo | Reformulação | 8000 mm | Foi evidenciado que o modelo de guarda corpo está irregular, com o travessão superior plano e com o rodapé sem a altura mínima de 200mm, conforme demonstrado na evidência fotográfica ao lado. | Necessário que o guarda corpo esteja de acordo com a NR-12, anexo III, item 7:<br>d) o travessão superior não deve possuir superfície plana, a fim de evitar a colocação de objetos; e<br>e) possuir rodapé de, no mínimo, 0,20 m (vinte centímetros) de altura e travessão intermediário a 0,70 m (setenta centímetros) de altura em relação ao piso, localizado entre o rodapé e o travessão superior. | | Remover atual, e instalar novo modelo conforme recomendação. |

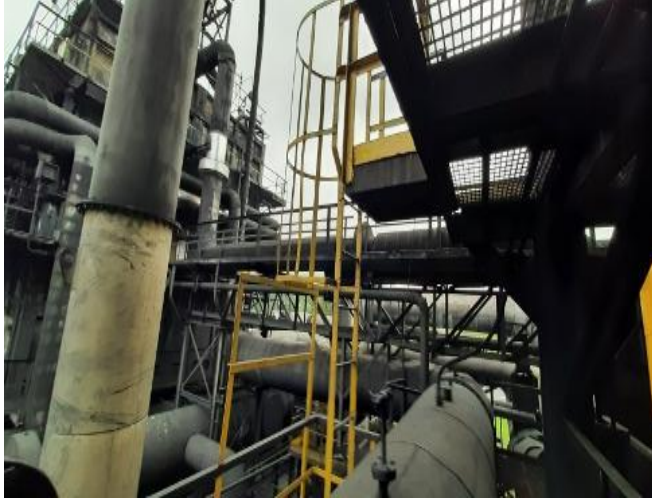
| <div> <div> <div>GRUPO</div> <div> </div> <div>SINCE 1998 WITH YOU</div> </div> <div> <div>NORMAS REGULAMENTADORAS</div> </div> </div> | | | | | | LEVANTAMENTO ESTRUTURAL DE CORROSÃO E TRATAMENTO NA ÁREA 55<br>TORRE DE GRANULAÇÃO E SECAGEM | | <div> </div> | <div> </div> |
|---|---|---|---|---|---|---|---|---|---|
| 26 | 1º Patamar | N/A | Escada Marinheiro | Reformulação | 500000 mm | Foi evidenciado que a escada marinheiro não está de acordo com a NR-12, anexo III, item 13:<br>I) barras horizontais com superfícies, formas ou ranhuras a fim de prevenir deslizamentos. | Necessário adequar a escada marinheiro, realizando a adequação das barras horizontais, de modo que estas tenham ranhuras ou outros tipos de superfícies antiderrapantes. | | - |

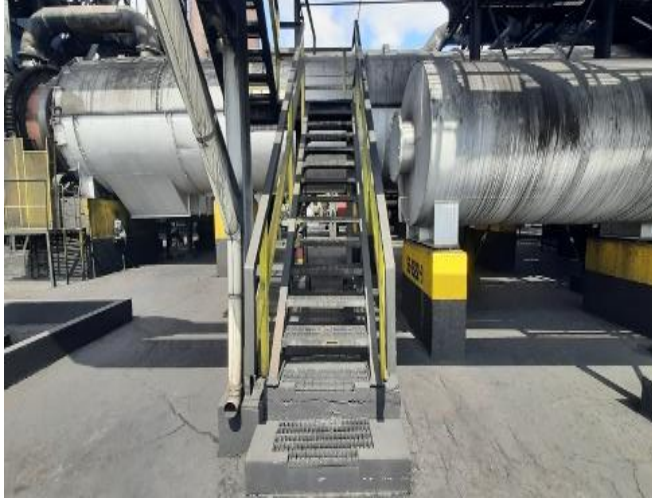
| <div> <div> <div>GRUPO</div> <div> </div> <div>SINCE 1998 WITH YOU</div> </div> <div> <div>NORMAS REGULAMENTADORAS</div> </div> </div> | | | | | | LEVANTAMENTO ESTRUTURAL DE CORROSÃO E TRATAMENTO NA ÁREA 55<br>TORRE DE GRANULAÇÃO E SECAGEM | | <div> </div> | <div> </div> |
|---|---|---|---|---|---|---|---|---|---|
| 27 | 1º Patamar | N/A | Guarda Corpo | Reformulação | 10000 mm | Foi evidenciado que o modelo de guarda corpo está irregular, com o travessão superior plano e com o rodapé sem a altura mínima de 200mm, conforme demonstrado na evidência fotográfica ao lado. | Necessário que o guarda corpo esteja de acordo com a NR-12, anexo III, item 7:<br>d) o travessão superior não deve possuir superfície plana, a fim de evitar a colocação de objetos; e<br>e) possuir rodapé de, no mínimo, 0,20 m (vinte centímetros) de altura e travessão intermediário a 0,70 m (setenta centímetros) de altura em relação ao piso, localizado entre o rodapé e o travessão superior. | | Remover atual, e instalar novo modelo conforme recomendação. |

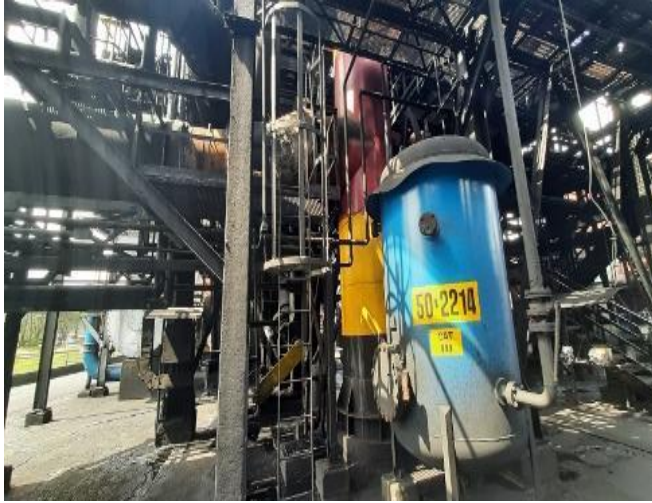
| <div> <div> <div>GRUPO</div> <div> </div> <div>SINCE 1998 WITH YOU</div> </div> <div> <div>NORMAS REGULAMENTADORAS</div> </div> </div> | | | | | | <div> <div>LEVANTAMENTO ESTRUTURAL DE CORROSÃO E TRATAMENTO NA ÁREA 55</div> <div>TORRE DE GRANULAÇÃO E SECAGEM</div> </div> | | <div> </div> | <div> </div> |
|---|---|---|---|---|---|---|---|---|---|
| 33 | 1º Patamar | N/A | Escada Marinheiro | Reformulação | - | Foi evidenciado que a escada marinheiro não está de acordo com a NR-12, anexo III, item 13:<br>I) barras horizontais com superfícies, formas ou ranhuras a fim de prevenir deslizamentos. | Necessário adequar a escada marinheiro, realizando a adequação das barras horizontais, de modo que estas tenham ranhuras ou outros tipos de superfícies antiderrapantes. | | - |

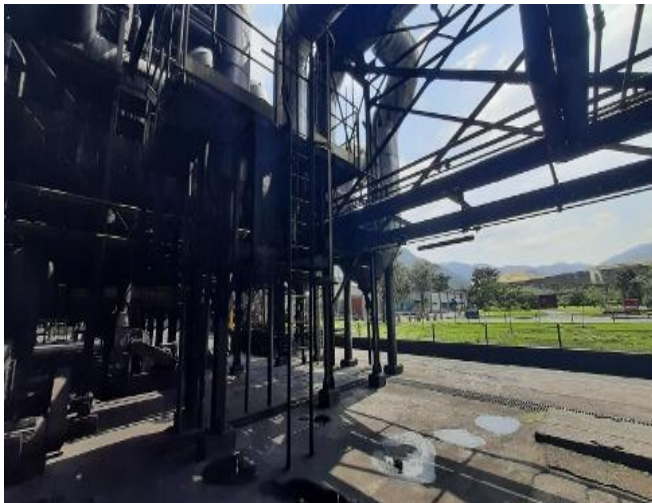
| <div> <div> <div>GRUPO</div> <div> </div> <div>SINCE 1998 WITH YOU</div> </div> <div> <div>NORMAS REGULAMENTADORAS</div> </div> </div> | | | | | | <div> <div>LEVANTAMENTO ESTRUTURAL DE CORROSÃO E TRATAMENTO NA ÁREA 55</div> <div>TORRE DE GRANULAÇÃO E SECAGEM</div> </div> | | <div> </div> | <div> </div> |
|---|---|---|---|---|---|---|---|---|---|
| 34 | 1º Patamar | N/A | Escada Marinheiro | Reformulação | - | Foi evidenciado que a escada marinheiro não está de acordo com a NR-12, anexo III, item 13:<br>I) barras horizontais com superfícies, formas ou ranhuras a fim de prevenir deslizamentos. | Necessário adequar a escada marinheiro, realizando a adequação das barras horizontais, de modo que estas tenham ranhuras ou outros tipos de superfícies antiderrapantes. | | - |

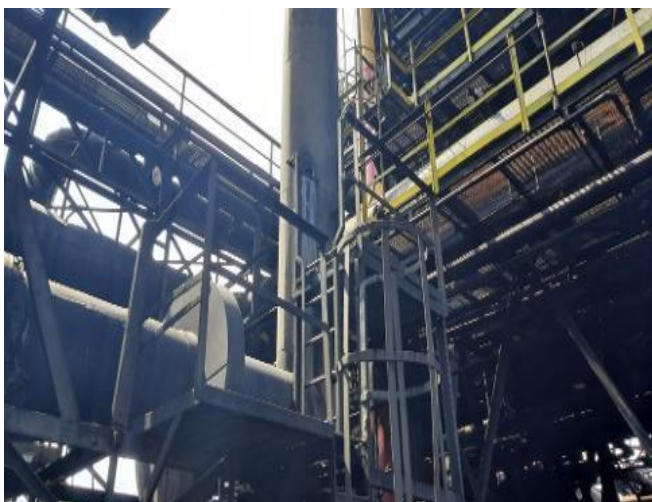
| <div> <div> <div>GRUPO</div> <div> </div> <div>SINCE 1998 WITH YOU</div> </div> <div> <div>NORMAS REGULAMENTADORAS</div> </div> </div> | | | | | | <div> <div>LEVANTAMENTO ESTRUTURAL DE CORROSÃO E TRATAMENTO NA ÁREA 55</div> <div>TORRE DE GRANULAÇÃO E SECAGEM</div> </div> | | <div> </div> | <div> </div> |
|---|---|---|---|---|---|---|---|---|---|
| 36 | 1º Patamar | N/A | Guarda Corpo | Reformulação | 8000 mm | Foi evidenciado que o modelo de guarda corpo está irregular, com o travessão superior plano e com o rodapé sem a altura mínima de 200mm, conforme demonstrado na evidência fotográfica ao lado. | Necessário que o guarda corpo esteja de acordo com a NR-12, anexo III, item 7:<br>d) o travessão superior não deve possuir superfície plana, a fim de evitar a colocação de objetos; e<br>e) possuir rodapé de, no mínimo, 0,20 m (vinte centímetros) de altura e travessão intermediário a 0,70 m (setenta centímetros) de altura em relação ao piso, localizado entre o rodapé e o travessão superior. | | Remover atual, e instalar novo modelo conforme recomendação. |

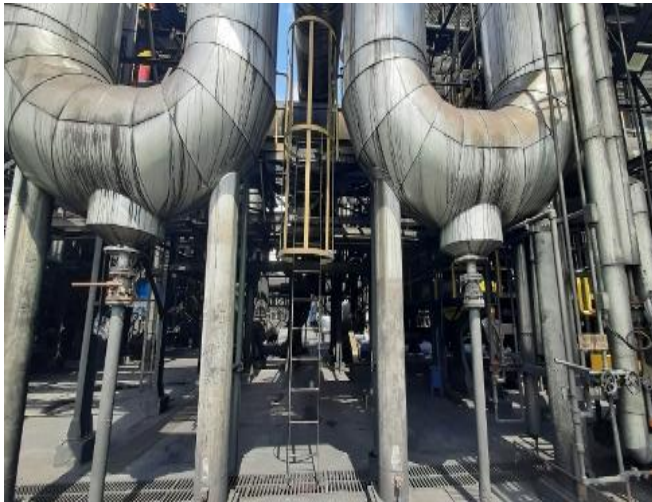
| <div> <div> <div>GRUPO</div> <div> </div> <div>SINCE 1998 WITH YOU</div> </div> <div> <div>NORMAS REGULAMENTADORAS</div> </div> </div> | | | | | | <div> <div>LEVANTAMENTO ESTRUTURAL DE CORROSÃO E TRATAMENTO NA ÁREA 55</div> <div>TORRE DE GRANULAÇÃO E SECAGEM</div> </div> | | <div> </div> | <div> </div> |
|---|---|---|---|---|---|---|---|---|---|
| 37 | 1º Patamar | N/A | Escada Marinheiro | Reformulação | - | Foi evidenciado que a escada marinheiro não está de acordo com a NR-12, anexo III, item 13:<br>I) barras horizontais com superfícies, formas ou ranhuras a fim de prevenir deslizamentos. | Necessário adequar a escada marinheiro, realizando a adequação das barras horizontais, de modo que estas tenham ranhuras ou outros tipos de superfícies antiderrapantes. | | - |

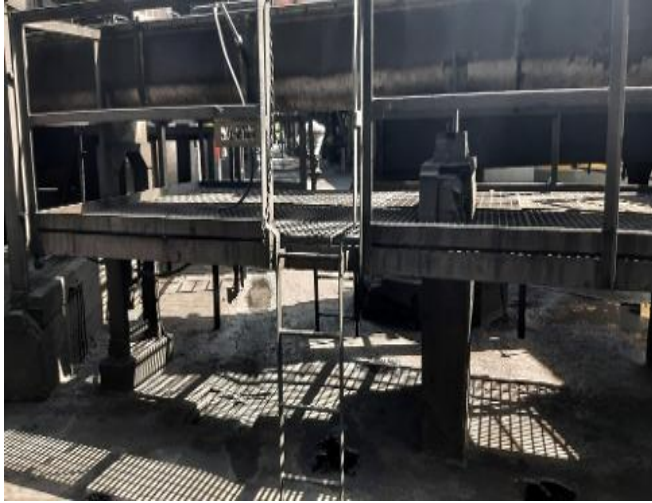
| <div> <div> <div>GRUPO</div> <div> </div> <div>SINCE 1998 WITH YOU</div> </div> <div> <div>NORMAS REGULAMENTADORAS</div> </div> </div> | | | | | | <div> <div>LEVANTAMENTO ESTRUTURAL DE CORROSÃO E TRATAMENTO NA ÁREA 55</div> <div>TORRE DE GRANULAÇÃO E SECAGEM</div> </div> | | <div> </div> | <div> </div> |
|---|---|---|---|---|---|---|---|---|---|
| 43 | 1º Patamar | N/A | Escada Marinheiro | Reformulação | - | Foi evidenciado que a escada marinheiro não está de acordo com a NR-12, anexo III, item 13:<br>I) barras horizontais com superfícies, formas ou ranhuras a fim de prevenir deslizamentos. | Necessário adequar a escada marinheiro, realizando a adequação das barras horizontais, de modo que estas tenham ranhuras ou outros tipos de superfícies antiderrapantes. | | - |

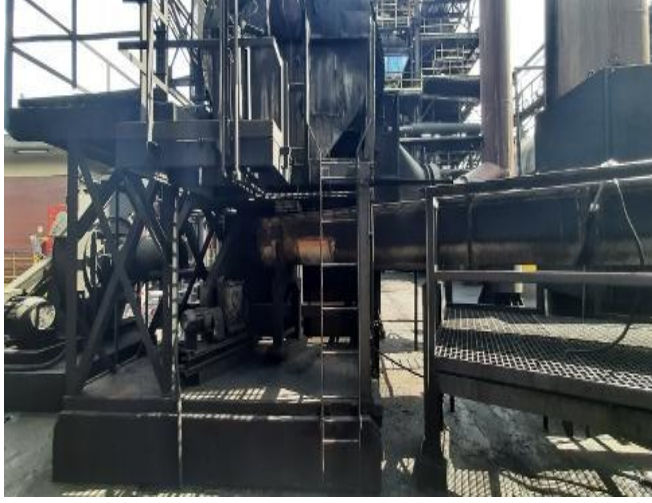
| <div> <div> <div>GRUPO</div> <div> </div> <div>SINCE 1998 WITH YOU</div> </div> <div> <div>NORMAS REGULAMENTADORAS</div> </div> </div> | | | | | | <div> <div>LEVANTAMENTO ESTRUTURAL DE CORROSÃO E TRATAMENTO NA ÁREA 55</div> <div>TORRE DE GRANULAÇÃO E SECAGEM</div> </div> | | <div> </div> | <div> </div> |
|---|---|---|---|---|---|---|---|---|---|
| 44 | 1º Patamar | N/A | Escada Marinheiro | Reformulação | - | Foi evidenciado que a escada marinheiro não está de acordo com a NR-12, anexo III, item 13:<br>I) barras horizontais com superfícies, formas ou ranhuras a fim de prevenir deslizamentos. | Necessário adequar a escada marinheiro, realizando a adequação das barras horizontais, de modo que estas tenham ranhuras ou outros tipos de superfícies antiderrapantes. | | - |

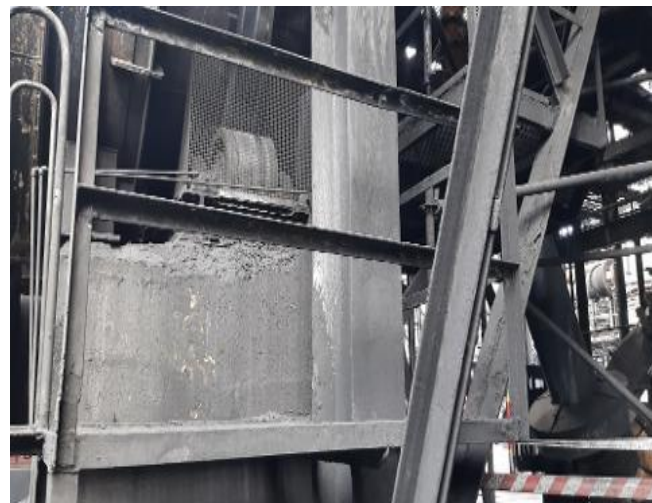
| <div>GRUPO SINCE 1998 WITH YOU</div> <div>CONERGE</div> <div>NORMAS REGULAMENTADORAS</div> | | | LEVANTAMENTO ESTRUTURAL DE CORROSÃO E TRATAMENTO NA ÁREA 55 | | | | | | |
|---|---|---|---|---|---|---|---|---|---|
| 49 | 1º Patamar | N/A | Guarda Corpo | Reformulação | 4000 mm | Foi evidenciado que o modelo de guarda corpo está irregular, com o travessão superior plano e com o rodapé sem a altura mínima de 200mm, conforme demonstrado na evidência fotográfica ao lado. | Necessário que o guarda corpo esteja de acordo com a NR-12, anexo III, item 7:<br>d) o travessão superior não deve possuir superfície plana, a fim de evitar a colocação de objetos; e<br>e) possuir rodapé de, no mínimo, 0,20 m (vinte centímetros) de altura e travessão intermediário a 0,70 m (setenta centímetros) de altura em relação ao piso, localizado entre o rodapé e o travessão superior. | | Remover atual, e instalar novo modelo conforme recomendação. |

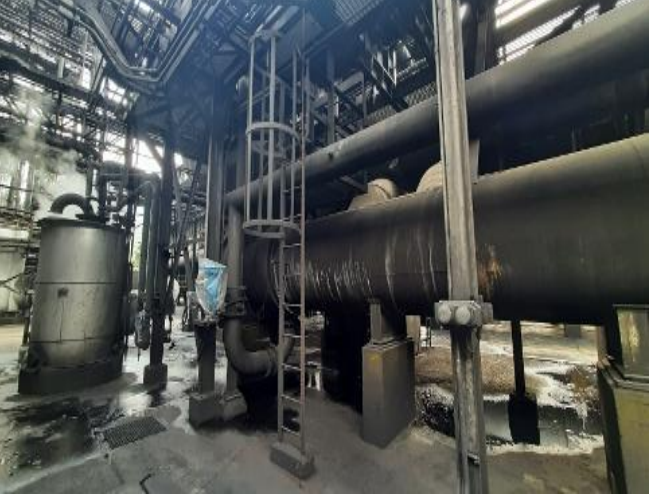
| <div> <div> <div>GRUPO</div> <div> </div> <div>SINCE 1998 WITH YOU</div> </div> <div> <div>NORMAS REGULAMENTADORAS</div> </div> </div> | | | | | | LEVANTAMENTO ESTRUTURAL DE CORROSÃO E TRATAMENTO NA ÁREA 55<br>TORRE DE GRANULAÇÃO E SECAGEM | | | |
|---|---|---|---|---|---|---|---|---|---|
| 54 | 1º Patamar | N/A | Escada Marinheiro | Reformulação | - | Foi evidenciado que a escada marinheiro não está de acordo com a NR-12, anexo III, item 13:<br>l) barras horizontais com superfícies, formas ou ranhuras a fim de prevenir deslizamentos. | Necessário adequar a escada marinheiro, realizando a adequação das barras horizontais, de modo que estas tenham ranhuras ou outros tipos de superfícies antiderrapantes. | | - |

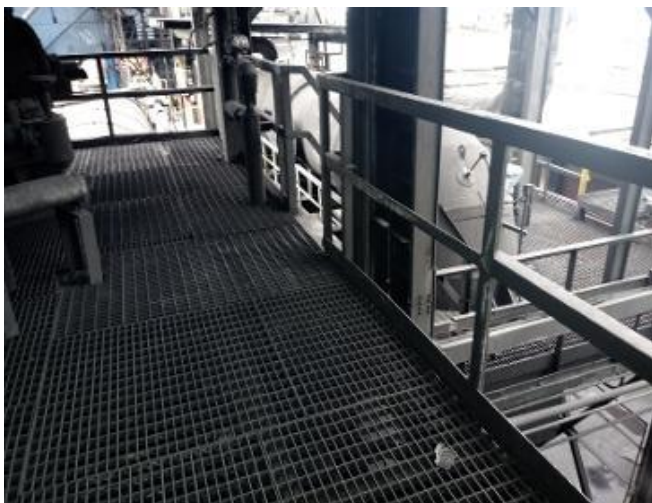
| <div> <div> <div>GRUPO</div> <div> </div> <div>SINCE 1998 WITH YOU</div> </div> <div> <div>CONERGE</div> <div>NORMAS REGULAMENTADORAS</div> </div> </div> | | | | | | LEVANTAMENTO ESTRUTURAL DE CORROSÃO E TRATAMENTO NA ÁREA 55<br>TORRE DE GRANULAÇÃO E SECAGEM | | <div> </div> | <div> </div> |
|---|---|---|---|---|---|---|---|---|---|
| 64 | 2º Patamar | N/A | Guarda Corpo | Reformulação | - | Foi evidenciado que o modelo de guarda corpo está irregular, com o travessão superior plano e com o rodapé sem a altura mínima de 200mm, conforme demonstrado na evidência fotográfica ao lado. | Necessário que o guarda corpo esteja de acordo com a NR-12, anexo III, item 7:<br>d) o travessão superior não deve possuir superfície plana, a fim de evitar a colocação de objetos; e<br>e) possuir rodapé de, no mínimo, 0,20 m (vinte centímetros) de altura e travessão intermediário a 0,70 m (setenta centímetros) de altura em relação ao piso, localizado entre o rodapé e o travessão superior. | | Remover atual, e instalar novo modelo conforme recomendação. |

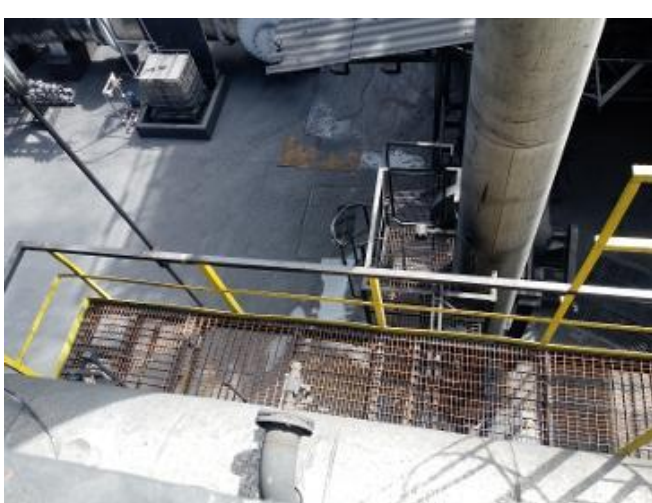
| <div> <div> <div>GRUPO</div> <div> </div> <div>SINCE 1998 WITH YOU</div> </div> <div> <div>CONERGE</div> <div>NORMAS REGULAMENTADORAS</div> </div> </div> | | | | | | LEVANTAMENTO ESTRUTURAL DE CORROSÃO E TRATAMENTO NA ÁREA 55<br>TORRE DE GRANULAÇÃO E SECAGEM | | <div> </div> | <div> </div> |
|---|---|---|---|---|---|---|---|---|---|
| 67 | 2º Patamar | N/A | Guarda Corpo | Reformulação | - | Foi evidenciado que o modelo de guarda corpo está irregular, com o travessão superior plano e com o rodapé sem a altura mínima de 200mm, conforme demonstrado na evidência fotográfica ao lado. | Necessário que o guarda corpo esteja de acordo com a NR-12, anexo III, item 7:<br>d) o travessão superior não deve possuir superfície plana, a fim de evitar a colocação de objetos; e<br>e) possuir rodapé de, no mínimo, 0,20 m (vinte centímetros) de altura e travessão intermediário a 0,70 m (setenta centímetros) de altura em relação ao piso, localizado entre o rodapé e o travessão superior. | | Remover atual, e instalar novo modelo conforme recomendação. |

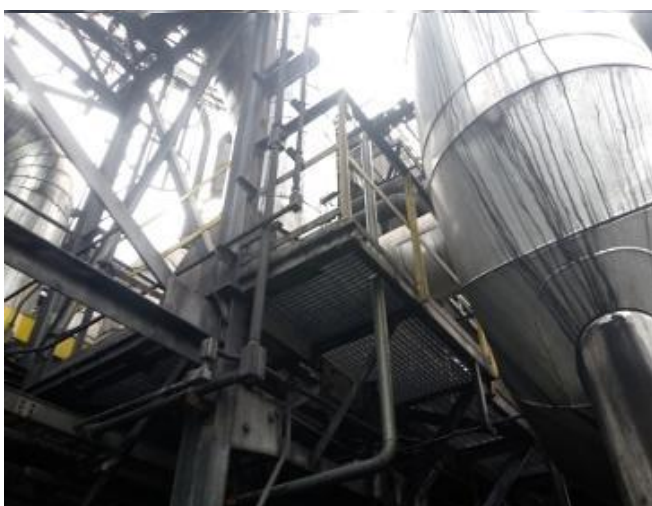
| GRUPO SINCE 1998 WITH YOU<br><b>CONERGE</b><br>NORMAS REGULAMENTADORAS | | | LEVANTAMENTO ESTRUTURAL DE CORROSÃO E TRATAMENTO NA ÁREA 55<br>TORRE DE GRANULAÇÃO E SECAGEM | | | | | | |
|---|---|---|---|---|---|---|---|---|---|
| 73 | 2º Patamar | N/A | Guarda Corpo | Reformulação | - | Foi evidenciado que o modelo de guarda corpo está irregular, com o travessão superior plano e com o rodapé sem a altura mínima de 200mm, conforme demonstrado na evidência fotográfica ao lado. | Necessário que o guarda corpo esteja de acordo com a NR-12, anexo III, item 7:<br>d) o travessão superior não deve possuir superfície plana, a fim de evitar a colocação de objetos; e<br>e) possuir rodapé de, no mínimo, 0,20 m (vinte centímetros) de altura e travessão intermediário a 0,70 m (setenta centímetros) de altura em relação ao piso, localizado entre o rodapé e o travessão superior. | | Remover atual, e instalar novo modelo conforme recomendação. |

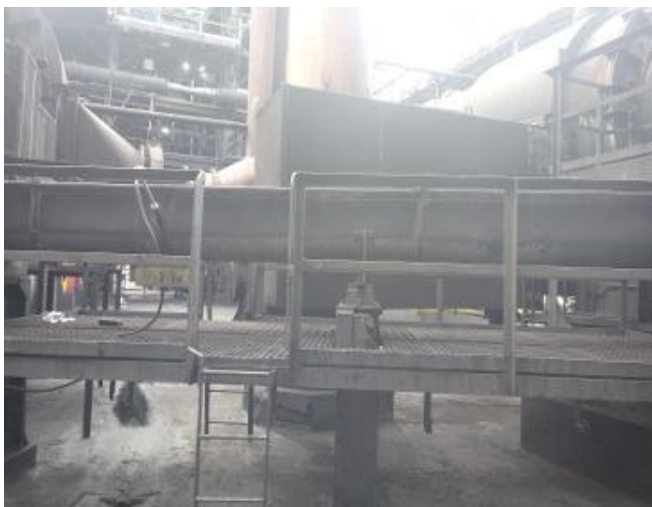
| GRUPO SINCE 1998 WITH YOU<br><b>CONERGE</b><br>NORMAS REGULAMENTADORAS | | | LEVANTAMENTO ESTRUTURAL DE CORROSÃO E TRATAMENTO NA ÁREA 55<br>TORRE DE GRANULAÇÃO E SECAGEM | | | | | | |
|---|---|---|---|---|---|---|---|---|---|
| 74 | 2º Patamar | N/A | Guarda Corpo | Reformulação | - | Foi evidenciado que o modelo de guarda corpo está irregular, com o travessão superior plano e com o rodapé sem a altura mínima de 200mm, conforme demonstrado na evidência fotográfica ao lado. | Necessário que o guarda corpo esteja de acordo com a NR-12, anexo III, item 7:<br>d) o travessão superior não deve possuir superfície plana, a fim de evitar a colocação de objetos; e<br>e) possuir rodapé de, no mínimo, 0,20 m (vinte centímetros) de altura e travessão intermediário a 0,70 m (setenta centímetros) de altura em relação ao piso, localizado entre o rodapé e o travessão superior. | | Remover atual, e instalar novo modelo conforme recomendação. |

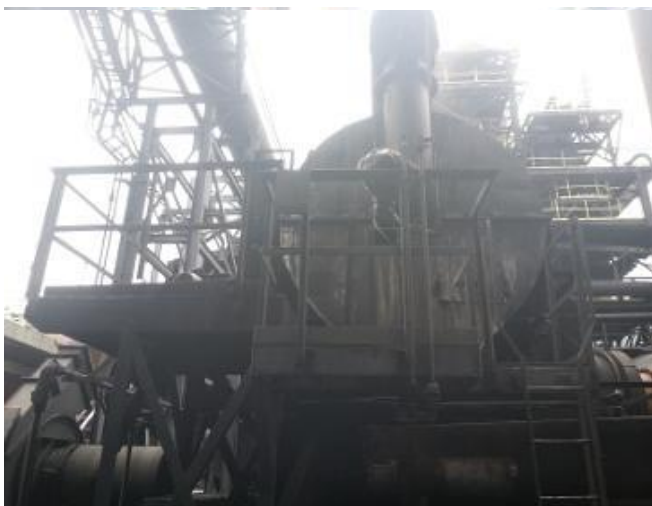
| GRUPO SINCE 1998 WITH YOU<br><b>CONERGE</b><br>NORMAS REGULAMENTADORAS | | | LEVANTAMENTO ESTRUTURAL DE CORROSÃO E TRATAMENTO NA ÁREA 55<br>TORRE DE GRANULAÇÃO E SECAGEM | | | | | | |
|---|---|---|---|---|---|---|---|---|---|
| 76 | 2º Patamar | N/A | Guarda Corpo | Reformulação | - | Foi evidenciado que o modelo de guarda corpo está irregular, com o travessão superior plano e com o rodapé sem a altura mínima de 200mm, conforme demonstrado na evidência fotográfica ao lado. | Necessário que o guarda corpo esteja de acordo com a NR-12, anexo III, item 7:<br>d) o travessão superior não deve possuir superfície plana, a fim de evitar a colocação de objetos; e<br>e) possuir rodapé de, no mínimo, 0,20 m (vinte centímetros) de altura e travessão intermediário a 0,70 m (setenta centímetros) de altura em relação ao piso, localizado entre o rodapé e o travessão superior. | | Remover atual, e instalar novo modelo conforme recomendação. |
