# RELATÓRIO DE LEVANTAMENTO ESTRUTURAL DE CORROSÃO E TRATAMENTO

## TORRE DE GRANULAÇÃO E SECAGEM BIRLA CARBON – CUBATÃO/SP

Este relatório de Inspeção Estrutural realizado na Área 55 segue os mais rigorosos padrões de qualidade. Os serviços e resultados aqui contidos foram previamente revisados, analisados e aprovados por um Engenheiro Mecânico e Engenheiro de Segurança do Trabalho (Profissional Habilitado)

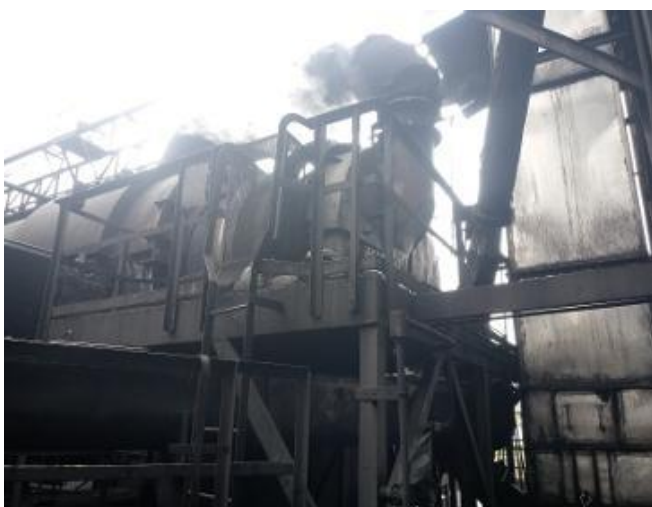
| GRUPO SINCE 1998 WITH YOU<br><b>CONERGE</b><br>NORMAS REGULAMENTADORAS | | | LEVANTAMENTO ESTRUTURAL DE CORROSÃO E TRATAMENTO NA ÁREA 55<br>TORRE DE GRANULAÇÃO E SECAGEM | | | | | | |
|---|---|---|---|---|---|---|---|---|---|
| 77 | 2º Patamar | N/A | Guarda Corpo | Reformulação | - | Foi evidenciado que o modelo de guarda corpo está irregular, com o travessão superior plano e com o rodapé sem a altura mínima de 200mm, conforme demonstrado na evidência fotográfica ao lado. | Necessário que o guarda corpo esteja de acordo com a NR-12, anexo III, item 7:<br>d) o travessão superior não deve possuir superfície plana, a fim de evitar a colocação de objetos; e<br>e) possuir rodapé de, no mínimo, 0,20 m (vinte centímetros) de altura e travessão intermediário a 0,70 m (setenta centímetros) de altura em relação ao piso, localizado entre o rodapé e o travessão superior. | | Remover atual, e instalar novo modelo conforme recomendação. |

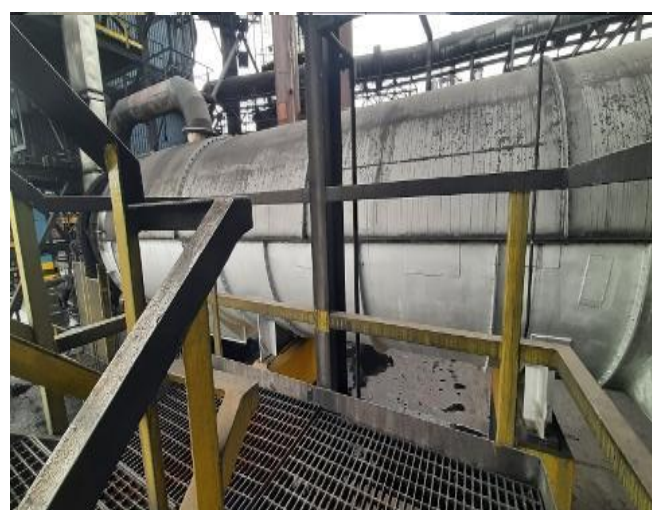
| GRUPO SINCE 1998 WITH YOU<br><b>CONERGE</b><br>NORMAS REGULAMENTADORAS | | | LEVANTAMENTO ESTRUTURAL DE CORROSÃO E TRATAMENTO NA ÁREA 55<br>TORRE DE GRANULAÇÃO E SECAGEM | | | | | | |
|---|---|---|---|---|---|---|---|---|---|
| 78 | 2º Patamar | N/A | Guarda Corpo | Reformulação | - | Foi evidenciado que o modelo de guarda corpo está irregular, com o travessão superior plano e com o rodapé sem a altura mínima de 200mm, conforme demonstrado na evidência fotográfica ao lado. | Necessário que o guarda corpo esteja de acordo com a NR-12, anexo III, item 7:<br>d) o travessão superior não deve possuir superfície plana, a fim de evitar a colocação de objetos; e<br>e) possuir rodapé de, no mínimo, 0,20 m (vinte centímetros) de altura e travessão intermediário a 0,70 m (setenta centímetros) de altura em relação ao piso, localizado entre o rodapé e o travessão superior. | | Remover atual, e instalar novo modelo conforme recomendação. |

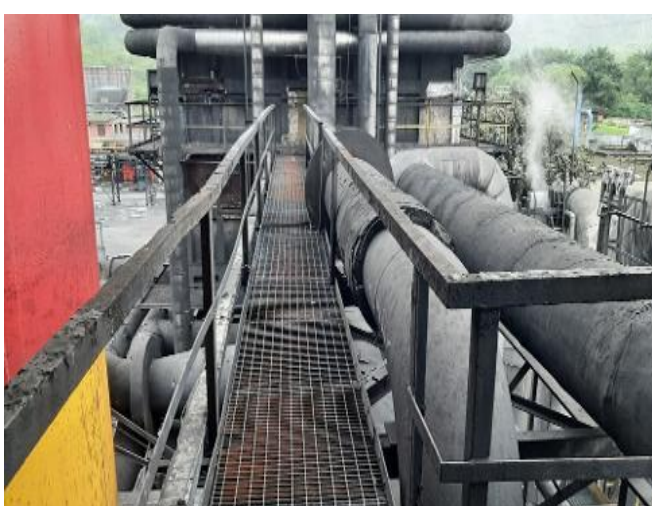
| GRUPO SINCE 1998 WITH YOU<br><b>CONERGE</b><br>NORMAS REGULAMENTADORAS | | | LEVANTAMENTO ESTRUTURAL DE CORROSÃO E TRATAMENTO NA ÁREA 55<br>TORRE DE GRANULAÇÃO E SECAGEM | | | | | | |
|---|---|---|---|---|---|---|---|---|---|
| 84 | 2º Patamar | N/A | Guarda Corpo | Reformulação | 30000 mm | Foi evidenciado que o modelo de guarda corpo está irregular, com o travessão superior plano e com o rodapé sem a altura mínima de 200mm, conforme demonstrado na evidência fotográfica ao lado. | Necessário que o guarda corpo esteja de acordo com a NR-12, anexo III, item 7:<br>d) o travessão superior não deve possuir superfície plana, a fim de evitar a colocação de objetos; e<br>e) possuir rodapé de, no mínimo, 0,20 m (vinte centímetros) de altura e travessão intermediário a 0,70 m (setenta centímetros) de altura em relação ao piso, localizado entre o rodapé e o travessão superior. | | Remover atual, e instalar novo modelo conforme recomendação. |

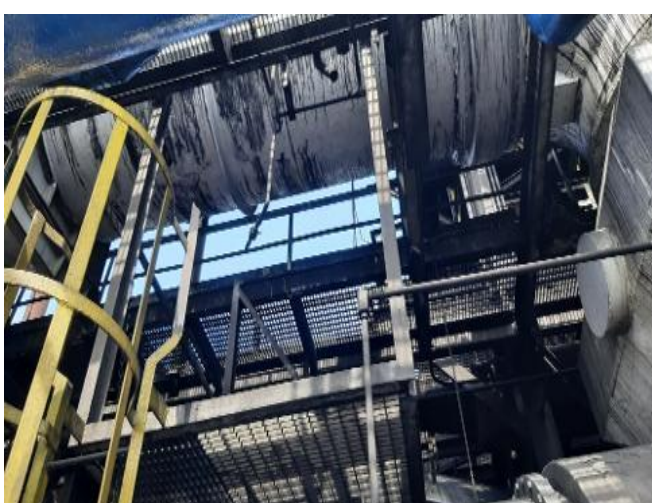
| GRUPO SINCE 1998 WITH YOU<br><b>CONERGE</b><br>NORMAS REGULAMENTADORAS | | | LEVANTAMENTO ESTRUTURAL DE CORROSÃO E TRATAMENTO NA ÁREA 55<br>TORRE DE GRANULAÇÃO E SECAGEM | | | | | | |
|---|---|---|---|---|---|---|---|---|---|
| 87 | 2º Patamar | N/A | Guarda Corpo | Reformulação | 8000 mm | Foi evidenciado que o modelo de guarda corpo está irregular, com o travessão superior plano e com o rodapé sem a altura mínima de 200mm, conforme demonstrado na evidência fotográfica ao lado. | Necessário que o guarda corpo esteja de acordo com a NR-12, anexo III, item 7:<br>d) o travessão superior não deve possuir superfície plana, a fim de evitar a colocação de objetos; e<br>e) possuir rodapé de, no mínimo, 0,20 m (vinte centímetros) de altura e travessão intermediário a 0,70 m (setenta centímetros) de altura em relação ao piso, localizado entre o rodapé e o travessão superior. | | Remover atual, e instalar novo modelo conforme recomendação. |

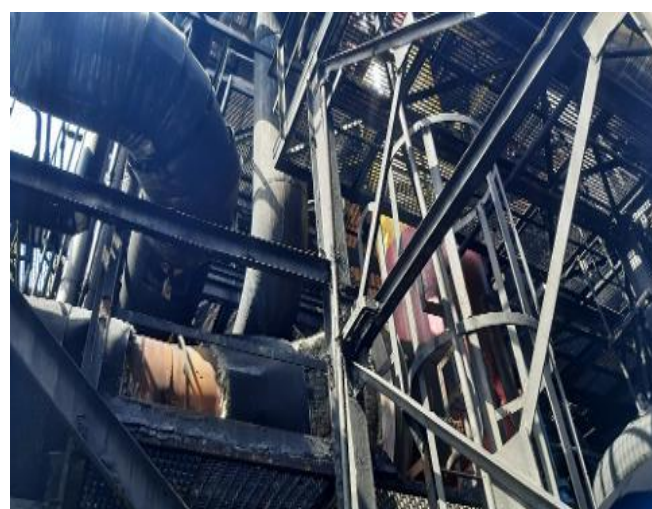
| <div><div><div>GRUPO</div><div></div><div>SINCE 1998 WITH YOU</div></div><div><div>CONERGE</div><div>NORMAS REGULAMENTADORAS</div></div></div> | | | LEVANTAMENTO ESTRUTURAL DE CORROSÃO E TRATAMENTO NA ÁREA 55<br>TORRE DE GRANULAÇÃO E SECAGEM | | | | | | |
|---|---|---|---|---|---|---|---|---|---|
| 89 | 2º Patamar | N/A | Guarda Corpo | Reformulação | 8000 mm | Foi evidenciado que o modelo de guarda corpo está irregular, com o travessão superior plano e com o rodapé sem a altura mínima de 200mm, conforme demonstrado na evidência fotográfica ao lado. | Necessário que o guarda corpo esteja de acordo com a NR-12, anexo III, item 7:<br>d) o travessão superior não deve possuir superfície plana, a fim de evitar a colocação de objetos; e<br>e) possuir rodapé de, no mínimo, 0,20 m (vinte centímetros) de altura e travessão intermediário a 0,70 m (setenta centímetros) de altura em relação ao piso, localizado entre o rodapé e o travessão superior. | | Remover atual, e instalar novo modelo conforme recomendação. |

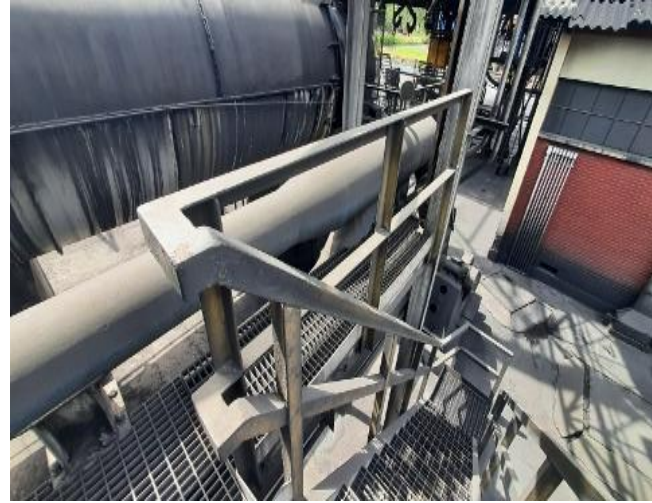
| <div><div><div>GRUPO</div><div></div><div>SINCE 1998 WITH YOU</div></div><div><div>CONERGE</div><div>NORMAS REGULAMENTADORAS</div></div></div> | | | LEVANTAMENTO ESTRUTURAL DE CORROSÃO E TRATAMENTO NA ÁREA 55<br>TORRE DE GRANULAÇÃO E SECAGEM | | | | | | |
|---|---|---|---|---|---|---|---|---|---|
| 92 | 2º Patamar | N/A | Guarda Corpo | Reformulação | 4000 mm | Foi evidenciado que o modelo de guarda corpo está irregular, com o travessão superior plano e com o rodapé sem a altura mínima de 200mm, conforme demonstrado na evidência fotográfica ao lado. | Necessário que o guarda corpo esteja de acordo com a NR-12, anexo III, item 7:<br>d) o travessão superior não deve possuir superfície plana, a fim de evitar a colocação de objetos; e<br>e) possuir rodapé de, no mínimo, 0,20 m (vinte centímetros) de altura e travessão intermediário a 0,70 m (setenta centímetros) de altura em relação ao piso, localizado entre o rodapé e o travessão superior. | | Remover atual, e instalar novo modelo conforme recomendação. |

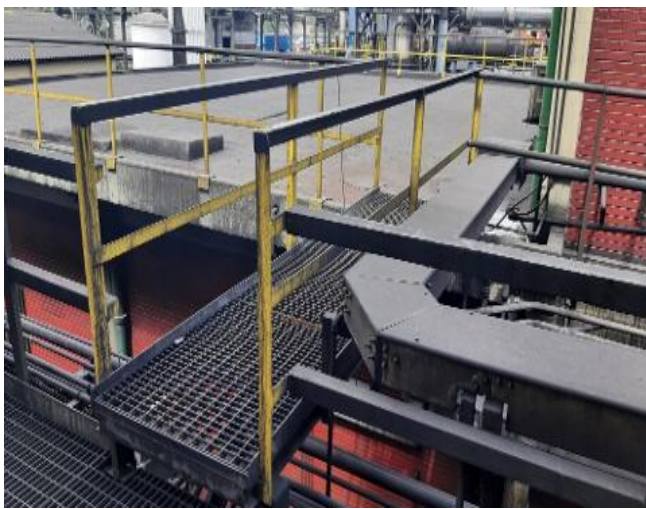
| <div><div><div>GRUPO</div><div></div><div>SINCE 1998 WITH YOU</div></div><div><div>CONERGE</div><div>NORMAS REGULAMENTADORAS</div></div></div> | | | LEVANTAMENTO ESTRUTURAL DE CORROSÃO E TRATAMENTO NA ÁREA 55<br>TORRE DE GRANULAÇÃO E SECAGEM | | | | | | |
|---|---|---|---|---|---|---|---|---|---|
| 94 | 2º Patamar | N/A | Guarda Corpo | Reformulação | 8000 mm | Foi evidenciado que o modelo de guarda corpo está irregular, com o travessão superior plano e com o rodapé sem a altura mínima de 200mm, conforme demonstrado na evidência fotográfica ao lado. | Necessário que o guarda corpo esteja de acordo com a NR-12, anexo III, item 7:<br>d) o travessão superior não deve possuir superfície plana, a fim de evitar a colocação de objetos; e<br>e) possuir rodapé de, no mínimo, 0,20 m (vinte centímetros) de altura e travessão intermediário a 0,70 m (setenta centímetros) de altura em relação ao piso, localizado entre o rodapé e o travessão superior. | | Remover atual, e instalar novo modelo conforme recomendação. |

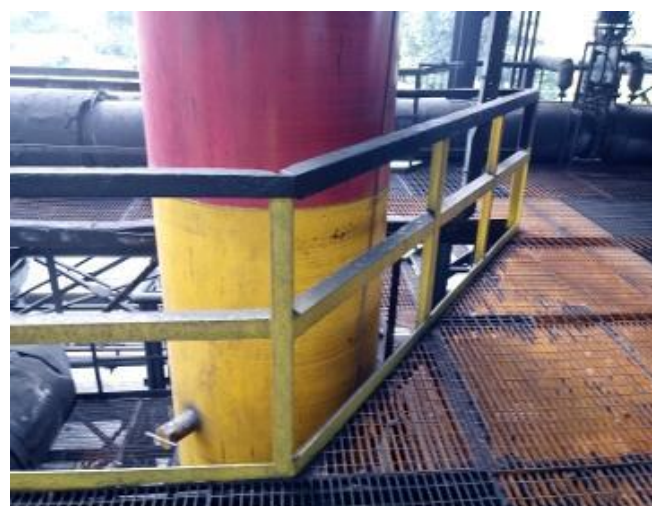
| GRUPO SINCE 1998 WITH YOU<br><b>CONERGE</b><br>NORMAS REGULAMENTADORAS | | | LEVANTAMENTO ESTRUTURAL DE CORROSÃO E TRATAMENTO NA ÁREA 55<br>TORRE DE GRANULAÇÃO E SECAGEM | | | | | | |
|---|---|---|---|---|---|---|---|---|---|
| 104 | 3º Patamar | N/A | Guarda Corpo | Reformulação | - | Foi evidenciado que o modelo de guarda corpo está irregular, com o travessão superior plano e com o rodapé sem a altura mínima de 200mm, conforme demonstrado na evidência fotográfica ao lado. | Necessário que o guarda corpo esteja de acordo com a NR-12, anexo III, item 7:<br>d) o travessão superior não deve possuir superfície plana, a fim de evitar a colocação de objetos; e<br>e) possuir rodapé de, no mínimo, 0,20 m (vinte centímetros) de altura e travessão intermediário a 0,70 m (setenta centímetros) de altura em relação ao piso, localizado entre o rodapé e o travessão superior. | | Remover atual, e instalar novo modelo conforme recomendação. |

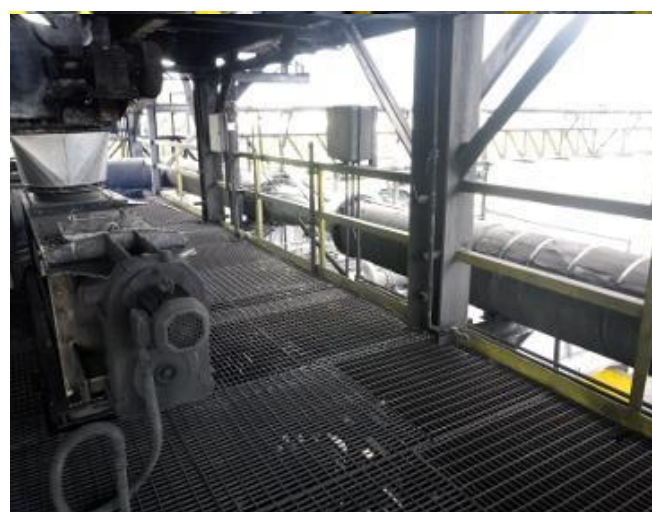
| GRUPO SINCE 1998 WITH YOU<br><b>CONERGE</b><br>NORMAS REGULAMENTADORAS | | | LEVANTAMENTO ESTRUTURAL DE CORROSÃO E TRATAMENTO NA ÁREA 55<br>TORRE DE GRANULAÇÃO E SECAGEM | | | | | | |
|---|---|---|---|---|---|---|---|---|---|
| 105 | 3º Patamar | N/A | Guarda Corpo | Reformulação | - | Foi evidenciado que o modelo de guarda corpo está irregular, com o travessão superior plano e com o rodapé sem a altura mínima de 200mm, conforme demonstrado na evidência fotográfica ao lado. | Necessário que o guarda corpo esteja de acordo com a NR-12, anexo III, item 7:<br>d) o travessão superior não deve possuir superfície plana, a fim de evitar a colocação de objetos; e<br>e) possuir rodapé de, no mínimo, 0,20 m (vinte centímetros) de altura e travessão intermediário a 0,70 m (setenta centímetros) de altura em relação ao piso, localizado entre o rodapé e o travessão superior. | | Remover atual, e instalar novo modelo conforme recomendação. |

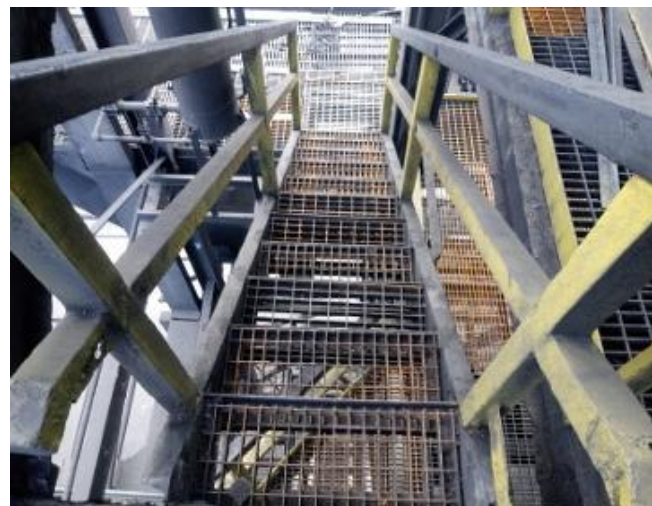
| GRUPO SINCE 1998 WITH YOU<br><b>CONERGE</b><br>NORMAS REGULAMENTADORAS | | | LEVANTAMENTO ESTRUTURAL DE CORROSÃO E TRATAMENTO NA ÁREA 55<br>TORRE DE GRANULAÇÃO E SECAGEM | | | | | | |
|---|---|---|---|---|---|---|---|---|---|
| 108 | 3º Patamar | N/A | Guarda Corpo | Reformulação | - | Foi evidenciado que o modelo de guarda corpo está irregular, com o travessão superior plano e com o rodapé sem a altura mínima de 200mm, conforme demonstrado na evidência fotográfica ao lado. | Necessário que o guarda corpo esteja de acordo com a NR-12, anexo III, item 7:<br>d) o travessão superior não deve possuir superfície plana, a fim de evitar a colocação de objetos; e<br>e) possuir rodapé de, no mínimo, 0,20 m (vinte centímetros) de altura e travessão intermediário a 0,70 m (setenta centímetros) de altura em relação ao piso, localizado entre o rodapé e o travessão superior. | | Remover atual, e instalar novo modelo conforme recomendação. |

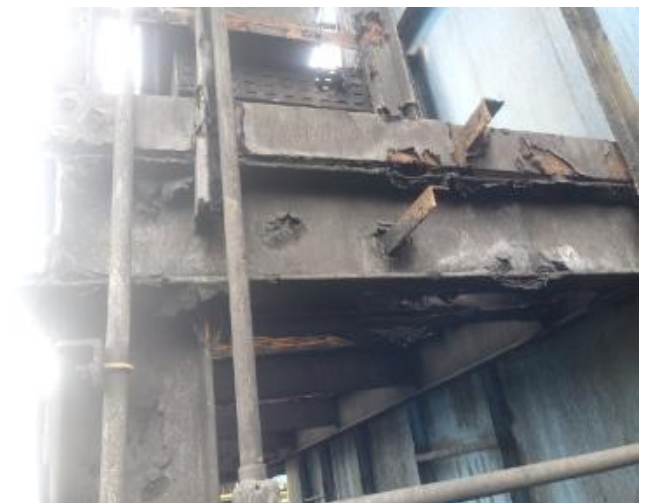
| <div> <div> <div>GRUPO</div> <div> </div> <div>SINCE 1998 WITH YOU</div> </div> <div> <div>NORMAS REGULAMENTADORAS</div> </div> </div> | | | | | | LEVANTAMENTO ESTRUTURAL DE CORROSÃO E TRATAMENTO NA ÁREA 55<br>TORRE DE GRANULAÇÃO E SECAGEM | | | |
|---|---|---|---|---|---|---|---|---|---|
| 122 | 5º Patamar | C | Viga | Tratamento e Pintura | 450000 mm² | Foi evidenciado que a viga diagonal do 5º pavimento apresenta pontos acometidos por corrosão superficial. | Necessário realizar reparo com tratamento e pintura nas zonas afetadas por corrosão superficial. | | Utilizar 243,75ml de tinta cinza. |

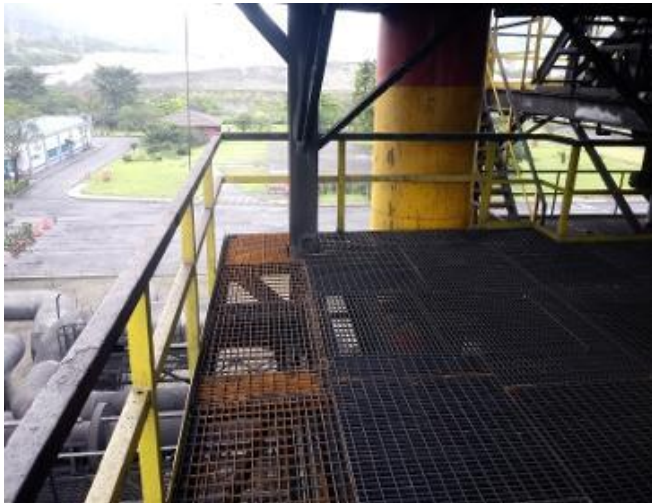
| GRUPO SINCE 1998 WITH YOU<br><b>CONERGE</b><br>NORMAS REGULAMENTADORAS | | | LEVANTAMENTO ESTRUTURAL DE CORROSÃO E TRATAMENTO NA ÁREA 55<br>TORRE DE GRANULAÇÃO E SECAGEM | | | | | | |
|---|---|---|---|---|---|---|---|---|---|
| 130 | 5º Patamar | N/A | Guarda Corpo | Reformulação | - | Foi evidenciado que o modelo de guarda corpo está irregular, com o travessão superior plano e com o rodapé sem a altura mínima de 200mm, conforme demonstrado na evidência fotográfica ao lado. | Necessário que o guarda corpo esteja de acordo com a NR-12, anexo III, item 7:<br>d) o travessão superior não deve possuir superfície plana, a fim de evitar a colocação de objetos; e<br>e) possuir rodapé de, no mínimo, 0,20 m (vinte centímetros) de altura e travessão intermediário a 0,70 m (setenta centímetros) de altura em relação ao piso, localizado entre o rodapé e o travessão superior. | | Remover atual, e instalar novo modelo conforme recomendação. |

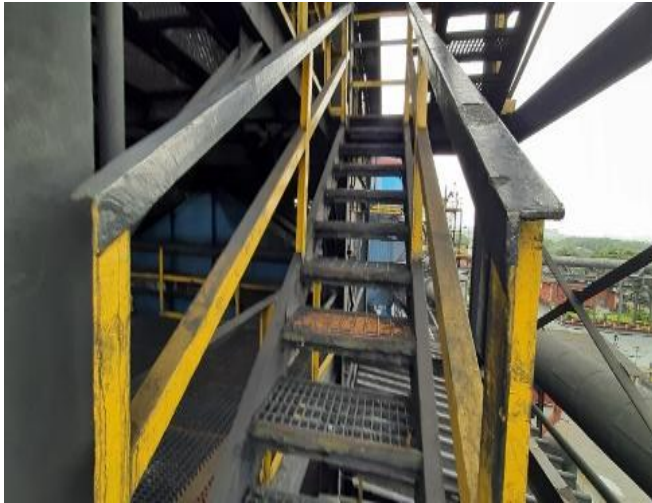
| GRUPO SINCE 1998 WITH YOU<br><b>CONERGE</b><br>NORMAS REGULAMENTADORAS | | | LEVANTAMENTO ESTRUTURAL DE CORROSÃO E TRATAMENTO NA ÁREA 55<br>TORRE DE GRANULAÇÃO E SECAGEM | | | | | | |
|---|---|---|---|---|---|---|---|---|---|
| 132 | 5º Patamar | N/A | Guarda Corpo | Reformulação | 10000 mm | Foi evidenciado que o modelo de guarda corpo está irregular, com o travessão superior plano e com o rodapé sem a altura mínima de 200mm, conforme demonstrado na evidência fotográfica ao lado. | Necessário que o guarda corpo esteja de acordo com a NR-12, anexo III, item 7:<br>d) o travessão superior não deve possuir superfície plana, a fim de evitar a colocação de objetos; e<br>e) possuir rodapé de, no mínimo, 0,20 m (vinte centímetros) de altura e travessão intermediário a 0,70 m (setenta centímetros) de altura em relação ao piso, localizado entre o rodapé e o travessão superior. | | Remover atual, e instalar novo modelo conforme recomendação. |

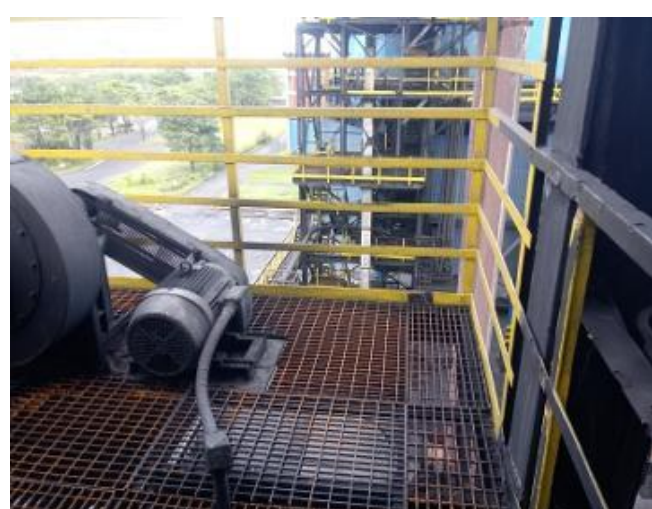
| <div><div><div>GRUPO</div><div></div><div>SINCE 1998 WITH YOU</div></div><div><div>CONERGE</div><div>NORMAS REGULAMENTADORAS</div></div></div> | | | LEVANTAMENTO ESTRUTURAL DE CORROSÃO E TRATAMENTO NA ÁREA 55<br>TORRE DE GRANULAÇÃO E SECAGEM | | | | | | | |
|---|---|---|---|---|---|---|---|---|---|---|
| 140 | 6º Patamar | N/A | Guarda Corpo | Reformulação | - | Foi evidenciado que o modelo de guarda corpo está irregular, com o travessão superior plano e com o rodapé sem a altura mínima de 200mm, conforme demonstrado na evidência fotográfica ao lado. | Necessário que o guarda corpo esteja de acordo com a NR-12, anexo III, item 7:<br>d) o travessão superior não deve possuir superfície plana, a fim de evitar a colocação de objetos; e<br>e) possuir rodapé de, no mínimo, 0,20 m (vinte centímetros) de altura e travessão intermediário a 0,70 m (setenta centímetros) de altura em relação ao piso, localizado entre o rodapé e o travessão superior. | | Remover atual, e instalar novo modelo conforme recomendação. | |

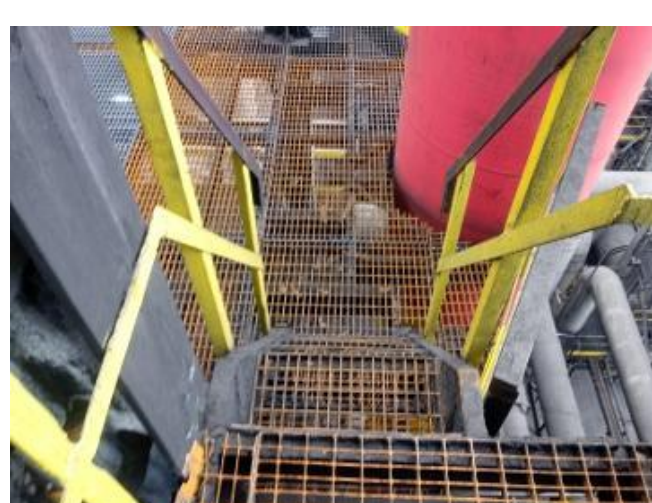
| <div><div><div>GRUPO</div><div></div><div>SINCE 1998 WITH YOU</div></div><div><div>CONERGE</div><div>NORMAS REGULAMENTADORAS</div></div></div> | | | LEVANTAMENTO ESTRUTURAL DE CORROSÃO E TRATAMENTO NA ÁREA 55<br>TORRE DE GRANULAÇÃO E SECAGEM | | | | | | | |
|---|---|---|---|---|---|---|---|---|---|---|
| 142 | 6º Patamar | N/A | Guarda Corpo | Reformulação | - | Foi evidenciado que o modelo de guarda corpo está irregular, com o travessão superior plano e com o rodapé sem a altura mínima de 200mm, conforme demonstrado na evidência fotográfica ao lado. | Necessário que o guarda corpo esteja de acordo com a NR-12, anexo III, item 7:<br>d) o travessão superior não deve possuir superfície plana, a fim de evitar a colocação de objetos; e<br>e) possuir rodapé de, no mínimo, 0,20 m (vinte centímetros) de altura e travessão intermediário a 0,70 m (setenta centímetros) de altura em relação ao piso, localizado entre o rodapé e o travessão superior. | | Remover atual, e instalar novo modelo conforme recomendação. | |

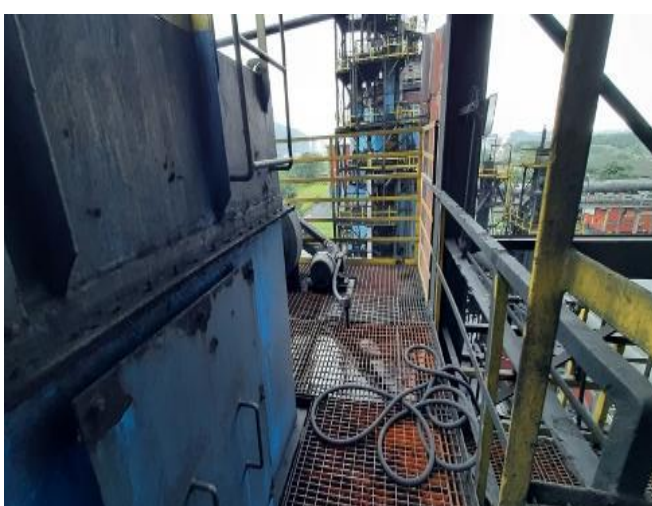
| <div><div><div>GRUPO</div><div></div><div>SINCE 1998 WITH YOU</div></div><div><div>NORMAS REGULAMENTADORAS</div></div></div> | | | LEVANTAMENTO ESTRUTURAL DE CORROSÃO E TRATAMENTO NA ÁREA 55<br>TORRE DE GRANULAÇÃO E SECAGEM | | | | | | |
|---|---|---|---|---|---|---|---|---|---|
| 171 | 8º Patamar | N/A | Guarda Corpo | Reformulação | 30000 mm | Foi evidenciado que o modelo de guarda corpo está irregular, com o travessão superior plano e com o rodapé sem a altura mínima de 200mm, conforme demonstrado na evidência fotográfica ao lado. | Necessário que o guarda corpo esteja de acordo com a NR-12, anexo III, item 7:<br>d) o travessão superior não deve possuir superfície plana, a fim de evitar a colocação de objetos; e<br>e) possuir rodapé de, no mínimo, 0,20 m (vinte centímetros) de altura e travessão intermediário a 0,70 m (setenta centímetros) de altura em relação ao piso, localizado entre o rodapé e o travessão superior. | | Remover atual, e instalar novo modelo conforme recomendação. |

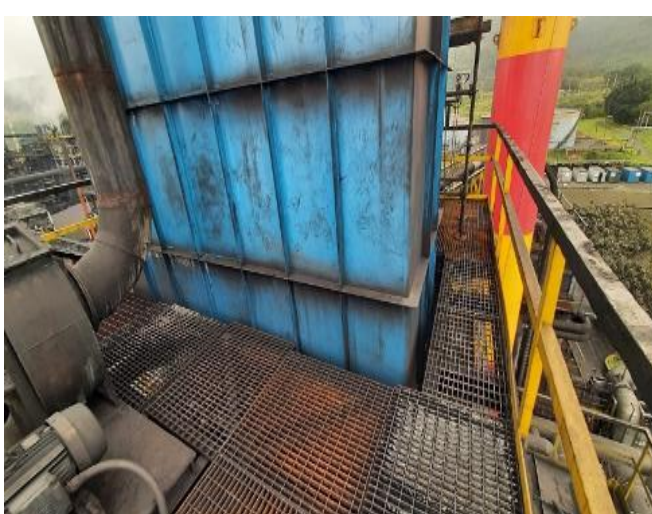
| <div><div><div><div><div></div><div>GRUPO</div><div>SINCE 1998 WITH YOU</div></div><div><div>CONERGE</div><div>NORMAS REGULAMENTADORAS</div></div></div></div></div> | | | LEVANTAMENTO ESTRUTURAL DE CORROSÃO E TRATAMENTO NA ÁREA 55<br>TORRE DE GRANULAÇÃO E SECAGEM | | | | | | |
|---|---|---|---|---|---|---|---|---|---|
| 175 | 9º Patamar | N/A | Guarda Corpo | Reformulação | 38000 mm | Foi evidenciado que o modelo de guarda corpo está irregular, com o travessão superior plano e com o rodapé sem a altura mínima de 200mm, conforme demonstrado na evidência fotográfica ao lado. | Necessário que o guarda corpo esteja de acordo com a NR-12, anexo III, item 7:<br>d) o travessão superior não deve possuir superfície plana, a fim de evitar a colocação de objetos; e<br>e) possuir rodapé de, no mínimo, 0,20 m (vinte centímetros) de altura e travessão intermediário a 0,70 m (setenta centímetros) de altura em relação ao piso, localizado entre o rodapé e o travessão superior. | | Remover atual, e instalar novo modelo conforme recomendação. |

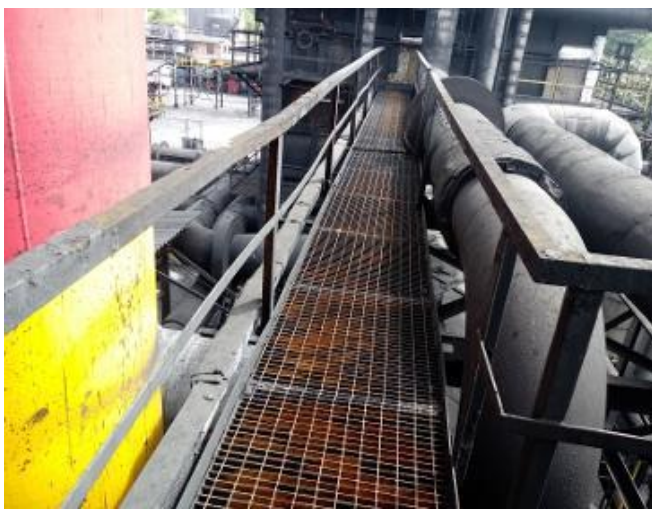
| <div><div><div><div><div></div><div>GRUPO</div><div>SINCE 1998 WITH YOU</div></div><div><div>CONERGE</div><div>NORMAS REGULAMENTADORAS</div></div></div></div></div> | | | LEVANTAMENTO ESTRUTURAL DE CORROSÃO E TRATAMENTO NA ÁREA 55<br>TORRE DE GRANULAÇÃO E SECAGEM | | | | | | |
|---|---|---|---|---|---|---|---|---|---|
| 176 | Caminho Bag Collector | N/A | Guarda Corpo | Reformulação | - | Foi evidenciado que o modelo de guarda corpo está irregular, com o travessão superior plano e com o rodapé sem a altura mínima de 200mm, conforme demonstrado na evidência fotográfica ao lado. | Necessário que o guarda corpo esteja de acordo com a NR-12, anexo III, item 7:<br>d) o travessão superior não deve possuir superfície plana, a fim de evitar a colocação de objetos; e<br>e) possuir rodapé de, no mínimo, 0,20 m (vinte centímetros) de altura e travessão intermediário a 0,70 m (setenta centímetros) de altura em relação ao piso, localizado entre o rodapé e o travessão superior. | | Remover atual, e instalar novo modelo conforme recomendação. |

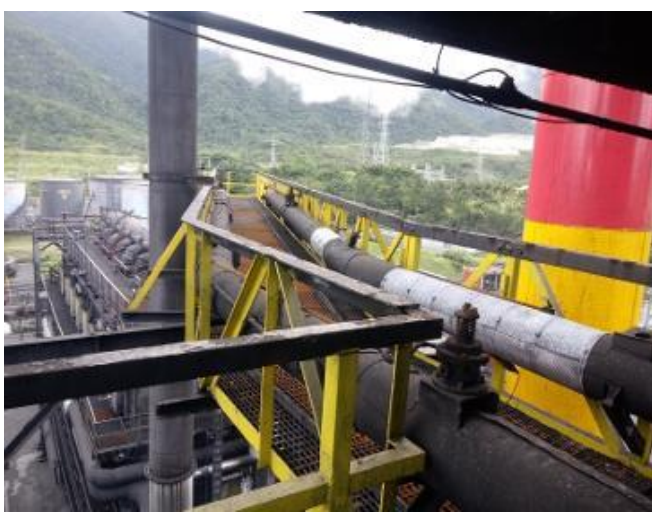
| <div><div><div><div><div></div><div>GRUPO</div><div>SINCE 1998 WITH YOU</div></div><div><div>CONERGE</div><div>NORMAS REGULAMENTADORAS</div></div></div></div></div> | | | LEVANTAMENTO ESTRUTURAL DE CORROSÃO E TRATAMENTO NA ÁREA 55<br>TORRE DE GRANULAÇÃO E SECAGEM | | | | | | |
|---|---|---|---|---|---|---|---|---|---|
| 177 | Caminho Bag Collector | N/A | Guarda Corpo | Reformulação | - | Foi evidenciado que o modelo de guarda corpo está irregular, com o travessão superior plano e com o rodapé sem a altura mínima de 200mm, conforme demonstrado na evidência fotográfica ao lado. | Necessário que o guarda corpo esteja de acordo com a NR-12, anexo III, item 7:<br>d) o travessão superior não deve possuir superfície plana, a fim de evitar a colocação de objetos; e<br>e) possuir rodapé de, no mínimo, 0,20 m (vinte centímetros) de altura e travessão intermediário a 0,70 m (setenta centímetros) de altura em relação ao piso, localizado entre o rodapé e o travessão superior. | | Remover atual, e instalar novo modelo conforme recomendação. |

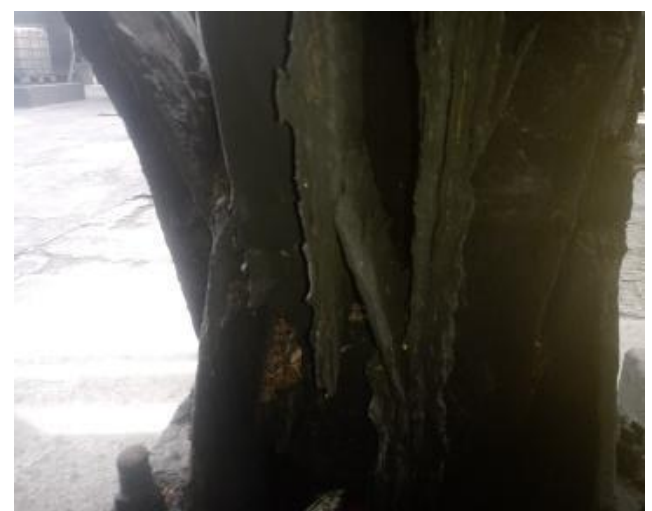
| <div><div><div><div><div></div><div>GRUPO</div><div>SINCE 1998 WITH YOU</div></div><div><div>CONERGE</div><div>NORMAS REGULAMENTADORAS</div></div></div></div></div> | | | LEVANTAMENTO ESTRUTURAL DE CORROSÃO E TRATAMENTO NA ÁREA 55<br>TORRE DE GRANULAÇÃO E SECAGEM | | | | | | |
|---|---|---|---|---|---|---|---|---|---|
| 178 | Lado Leste | A | Treliça | Tratamento e Pintura | 60000 mm² | Foi evidenciado que a treliça de sustentação apresenta pontos acometidos por corrosão superficial. | Necessário realizar reparo com tratamento e pintura nas zonas afetadas por corrosão superficial. | | Utilizar 33,00ml de tinta cinza. |

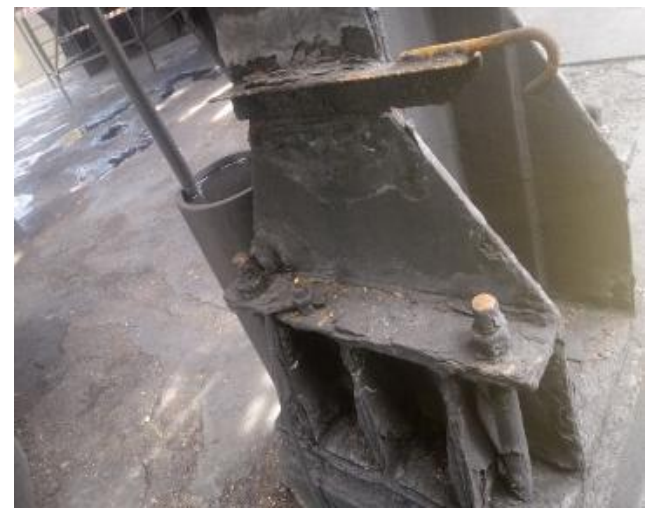
| <div><div><div><div><div></div><div>GRUPO</div><div>SINCE 1998 WITH YOU</div></div><div><div>CONERGE</div><div>NORMAS REGULAMENTADORAS</div></div></div></div></div> | | | LEVANTAMENTO ESTRUTURAL DE CORROSÃO E TRATAMENTO NA ÁREA 55<br>TORRE DE GRANULAÇÃO E SECAGEM | | | | | | |
|---|---|---|---|---|---|---|---|---|---|
| 179 | Lado Leste | A | Pilar | Tratamento e Pintura | 650000 mm² | Foi evidenciado que o corpo do pilar apresenta pontos acometidos por corrosão superficial. | Necessário realizar reparo com tratamento e pintura nas zonas afetadas por corrosão superficial. | | Utilizar 352,08ml de tinta cinza. |

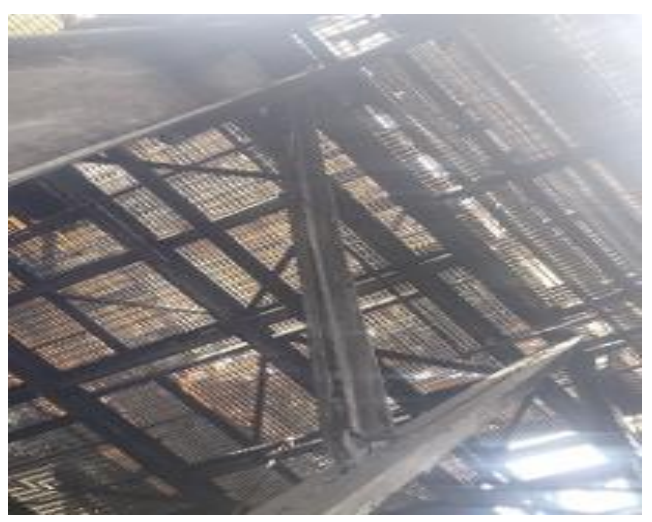
| <div> <div> <div>GRUPO</div> <div> </div> <div>SINCE 1998 WITH YOU</div> </div> <div> <div>NORMAS REGULAMENTADORAS</div> </div> </div> | | | | | | <div> <div>LEVANTAMENTO ESTRUTURAL DE CORROSÃO E TRATAMENTO NA ÁREA 55</div> <div>TORRE DE GRANULAÇÃO E SECAGEM</div> </div> | | <div> </div> | <div> </div> |
|---|---|---|---|---|---|---|---|---|---|
| 180 | Lado Leste | A | Junta | Tratamento e Pintura | 140000 mm² | Foi evidenciado que a junta da estrutura apresenta pontos acometidos por corrosão superficial. | Necessário realizar reparo com tratamento e pintura nas zonas afetadas por corrosão superficial. | | Utilizar 75,83ml de tinta cinza. |

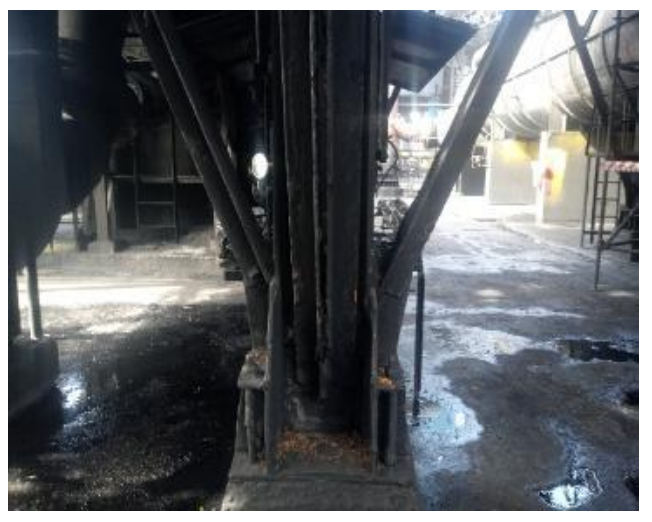
| <div> <div> <div>GRUPO</div> <div> </div> <div>SINCE 1998 WITH YOU</div> </div> <div> <div>NORMAS REGULAMENTADORAS</div> </div> </div> | | | | | | <div> <div>LEVANTAMENTO ESTRUTURAL DE CORROSÃO E TRATAMENTO NA ÁREA 55</div> <div>TORRE DE GRANULAÇÃO E SECAGEM</div> </div> | | <div> </div> | <div> </div> |
|---|---|---|---|---|---|---|---|---|---|
| 181 | Lado Leste | A | Pilar | Tratamento e Pintura | 750000 mm² | Foi evidenciado que o pilar lado leste encontra-se com pontos acometidos por corrosão. | Necessário realizar reparo com tratamento e pintura nas zonas afetadas por corrosão superficial. | | Utilizar 406,25ml de tinta cinza. |

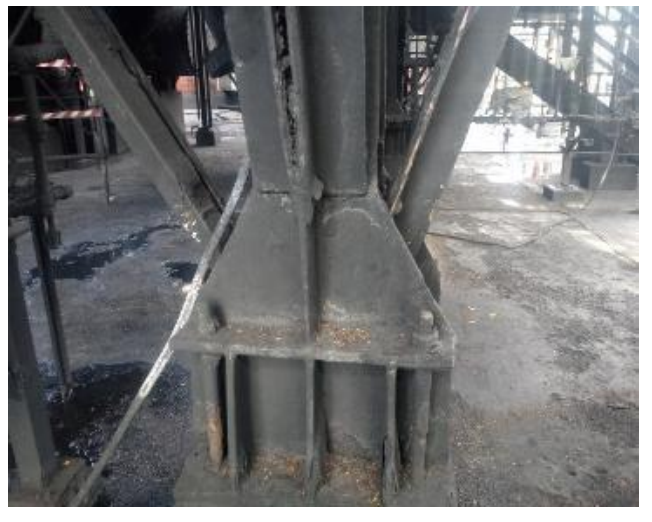
| <div> <div> <div>GRUPO</div> <div> </div> <div>SINCE 1998 WITH YOU</div> </div> <div> <div>NORMAS REGULAMENTADORAS</div> </div> </div> | | | | | | <div> <div>LEVANTAMENTO ESTRUTURAL DE CORROSÃO E TRATAMENTO NA ÁREA 55</div> <div>TORRE DE GRANULAÇÃO E SECAGEM</div> </div> | | <div> </div> | <div> </div> |
|---|---|---|---|---|---|---|---|---|---|
| 182 | Lado Leste | A | Pilar | Tratamento e Pintura | 325000 mm² | Foi evidenciado que a base do pilar lado leste encontra-se com pontos acometidos por corrosão. | Necessário realizar reparo com tratamento e pintura nas zonas afetadas por corrosão superficial. | | Utilizar 176,04ml de tinta cinza. |

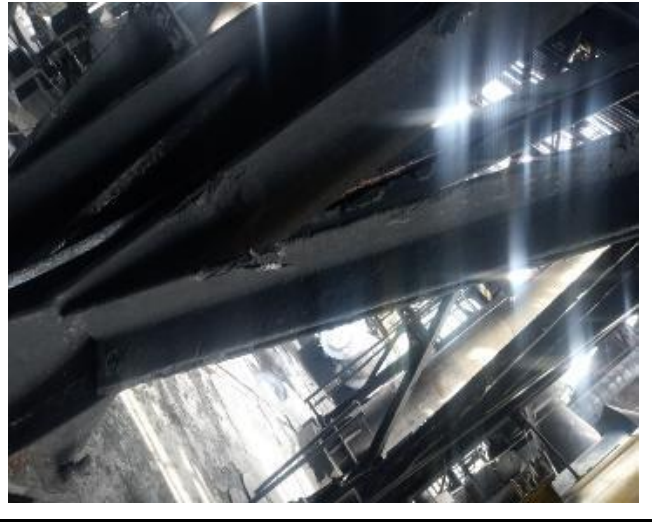
| <div> <div> <div>GRUPO</div> <div> </div> <div>SINCE 1998 WITH YOU</div> </div> <div> <div>NORMAS REGULAMENTADORAS</div> </div> </div> | | | | | | <div> <div>LEVANTAMENTO ESTRUTURAL DE CORROSÃO E TRATAMENTO NA ÁREA 55</div> <div>TORRE DE GRANULAÇÃO E SECAGEM</div> </div> | | <div> </div> | <div> </div> |
|---|---|---|---|---|---|---|---|---|---|
| 183 | Lado Leste | A | Pilar | Tratamento e Pintura | 120000 mm² | Foi evidenciado que a base do pilar lado leste encontra-se com pontos acometidos por corrosão. | Necessário realizar reparo com tratamento e pintura nas zonas afetadas por corrosão superficial. | | Utilizar 65,00ml de tinta cinza. |

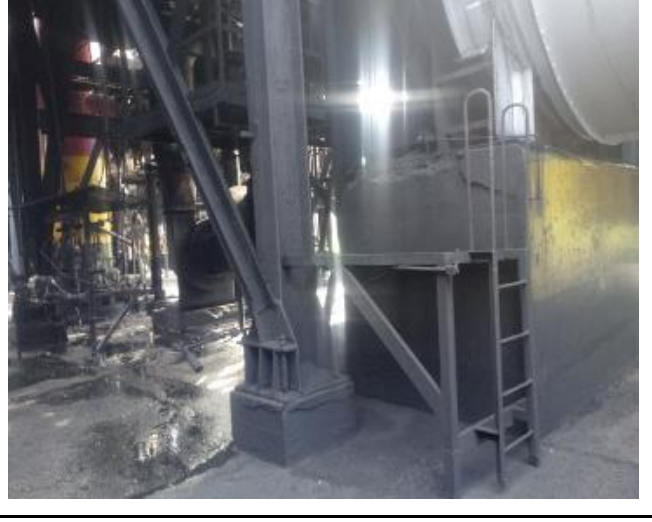
| <div> <div> <div>GRUPO</div> <div> </div> <div>SINCE 1998 WITH YOU</div> </div> <div> <div>NORMAS REGULAMENTADORAS</div> </div> </div> | | | | | | <div> <div>LEVANTAMENTO ESTRUTURAL DE CORROSÃO E TRATAMENTO NA ÁREA 55</div> <div>TORRE DE GRANULAÇÃO E SECAGEM</div> </div> | | <div> </div> | <div> </div> |
|---|---|---|---|---|---|---|---|---|---|
| 184 | Lado Leste | A | Pilar | Tratamento e Pintura | 130000 mm² | Foi evidenciado que o pilar lado leste encontra-se com pontos acometidos por corrosão. | Necessário realizar reparo com tratamento e pintura nas zonas afetadas por corrosão superficial. | | Utilizar 70,42ml de tinta cinza. |

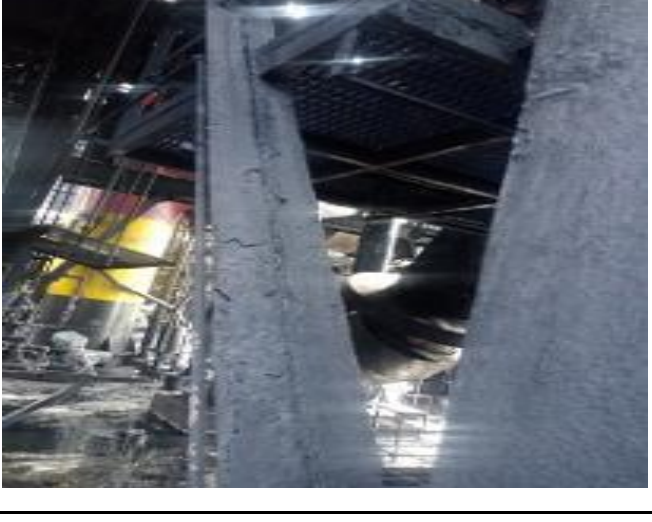
| <div> <div> <div>GRUPO</div> <div> </div> <div>SINCE 1998 WITH YOU</div> </div> <div> <div>NORMAS REGULAMENTADORAS</div> </div> </div> | | | | | | <div> <div>LEVANTAMENTO ESTRUTURAL DE CORROSÃO E TRATAMENTO NA ÁREA 55</div> <div>TORRE DE GRANULAÇÃO E SECAGEM</div> </div> | | <div> </div> | <div> </div> |
|---|---|---|---|---|---|---|---|---|---|
| 185 | Lado Leste | A | Pilar | Tratamento e Pintura | 690000 mm² | Foi evidenciado que o corpo do pilar lado oeste encontra-se com pontos acometidos por corrosão. | Necessário realizar reparo com tratamento e pintura nas zonas afetadas por corrosão superficial. | | Utilizar 373,75ml de tinta cinza. |

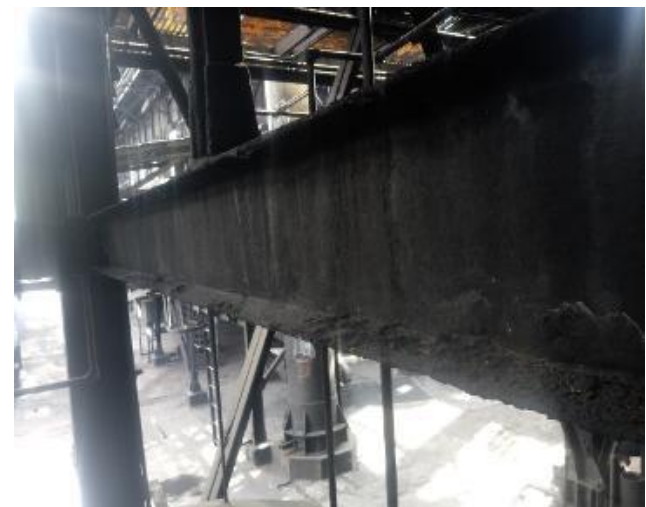
| GRUPO SINCE 1998 WITH YOU<br><b>CONERGE</b><br>NORMAS REGULAMENTADORAS | | | LEVANTAMENTO ESTRUTURAL DE CORROSÃO E TRATAMENTO NA ÁREA 55<br>TORRE DE GRANULAÇÃO E SECAGEM | | | | | | |
|---|---|---|---|---|---|---|---|---|---|
| 270 | Lado Oeste | A | Viga | Tratamento e Pintura | 150000 mm² | Foi evidenciado que a viga da escada (primeiro patamar) apresenta pontos acometidos por corrosão superficial. | Necessário realizar reparo com tratamento e pintura nas zonas afetadas por corrosão superficial. | | Utilizar 81,25ml de tinta cinza. |

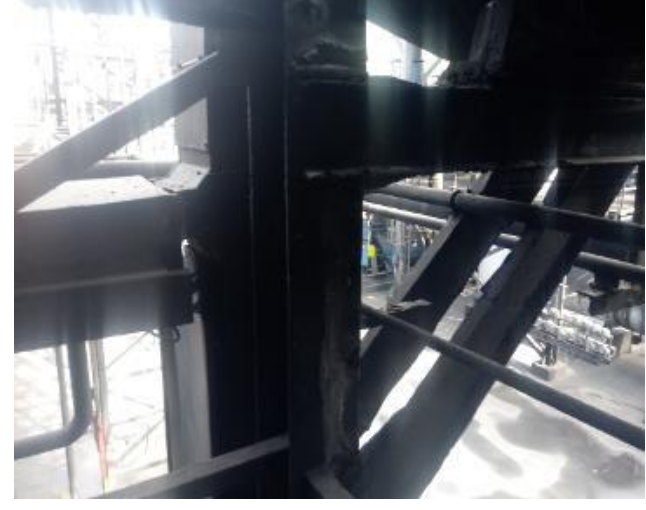
| GRUPO SINCE 1998 WITH YOU<br><b>CONERGE</b><br>NORMAS REGULAMENTADORAS | | | LEVANTAMENTO ESTRUTURAL DE CORROSÃO E TRATAMENTO NA ÁREA 55<br>TORRE DE GRANULAÇÃO E SECAGEM | | | | | | |
|---|---|---|---|---|---|---|---|---|---|
| 273 | Lado Oeste | A | Pilar | Tratamento e Pintura | 200000 mm² | Foi evidenciado que o pilar lado oeste apresenta pontos acometidos por corrosão superficial. | Necessário realizar reparo com tratamento e pintura nas zonas afetadas por corrosão superficial. | | Utilizar 108,33ml de tinta cinza. |

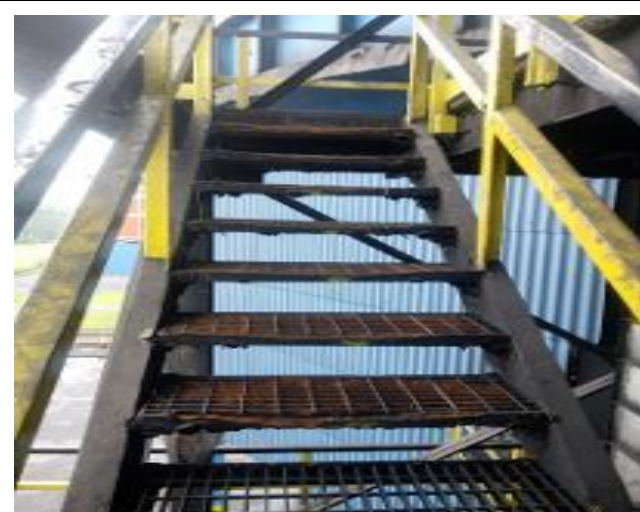
| GRUPO SINCE 1998 WITH YOU<br><b>CONERGE</b><br>NORMAS REGULAMENTADORAS | | | LEVANTAMENTO ESTRUTURAL DE CORROSÃO E TRATAMENTO NA ÁREA 55<br>TORRE DE GRANULAÇÃO E SECAGEM | | | | | | |
|---|---|---|---|---|---|---|---|---|---|
| 300 | Lado Oeste | B | Escada | Tratamento e Pintura | 80000 mm² | Foi evidenciado que a escada do 1º andar encontra-se com pontos acometidos por corrosão superficial. | Necessário realizar reparo com tratamento e pintura nas zonas afetadas por corrosão superficial. | | Utilizar 20,83ml de tinta amarela. |
