INSPEÇÃO E ENSAIOS NR-35 EM LINHA DE VIDA

Mosaic I - Paranaguá/PR

LV04

RELATÓRIO DE INSPEÇÃO NR-35

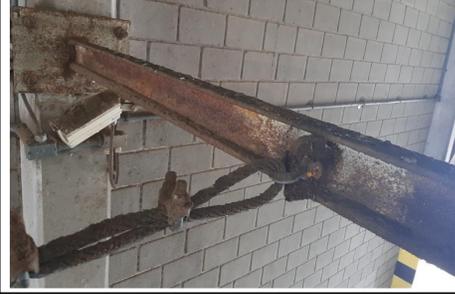
Nº	LOCAL INSPECIONADO	TIPO DE INSPEÇÃO	ITEM	SITUAÇÃO ENCONTRADA	RECOMENDAÇÃO	PRIORIDADE	FOTO
1	LADO ENTRADA	EXTERNA	INSPEÇÃO	Foi evidenciado que o pilar de ancoragem da linha de vida encontra-se em estado de corrosão.	Necessário realizar o tratamento da corrosão e, posteriormente, a pintura da estrutura.	P-1

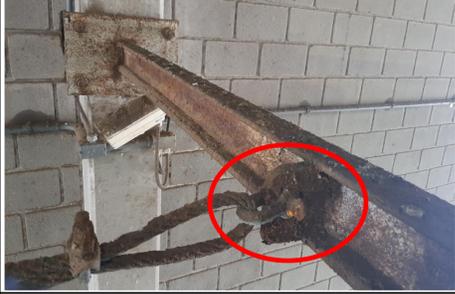
2	LADO ENTRADA	EXTERNA	INSPEÇÃO	Foi evidenciado que a estrutura de fixação do olhal encontra-se com sinais de corrosão.	Necessário realizar o tratamento da corrosão e, posteriormente, a pintura da estrutura.	P-1

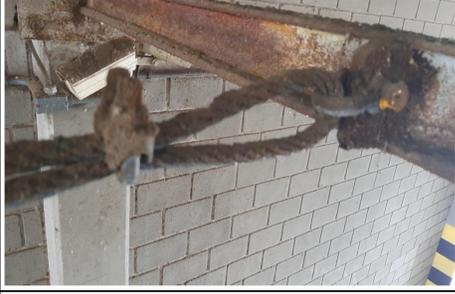
3	LADO ENTRADA	EXTERNA	INSPEÇÃO	Foi evidenciado que o cabo de aço não possui sapatilha para proteger o cabo de aço.	Necessário realizar a instalação da sapatilha de forma a proteger o cabo de aço de esmagamento.	P-0

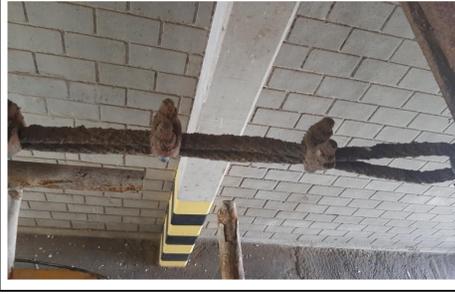
4	LADO ENTRADA	EXTERNA	ABNT NBR 11900-4	Foi evidenciado que os grampos estão em posição incorreta.	Recomenda-se realizar a adequação dos grampos conforme a norma ABNT NBR 11900-4, conforme projeto de alteração e reparo que deverá ser constituído pelo profissional legalmente habilitado.	P-1

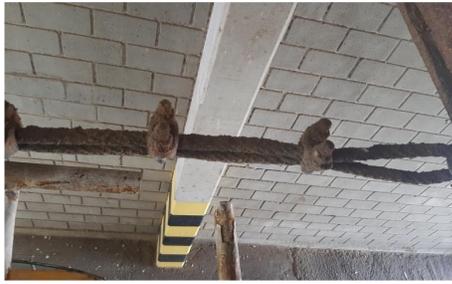
Nº	LOCAL INSPECIONADO	TIPO DE INSPEÇÃO	ITEM	SITUAÇÃO ENCONTRADA	RECOMENDAÇÃO	PRIORIDADE	FOTO
5	LADO ENTRADA	EXTERNA	ABNT NBR 11900-4	Foi evidenciado que os grampos não estão uniformemente distribuídos.	Necessário realizar o correto espaçamento dos grampos de forma a mantê-los o mais uniforme possíveis de acordo com a ABNT NBR 11900-4, conforme projeto de alteração e reparo que deverá ser constituído pelo profissional legalmente habilitado.	P-1

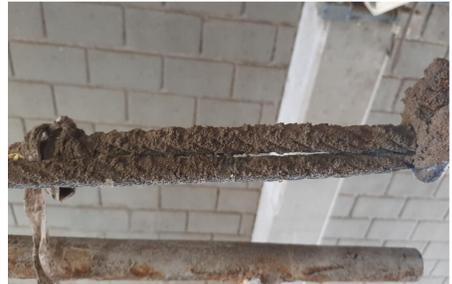
6	LADO ENTRADA	EXTERNA	INSPEÇÃO	Foi evidenciado que a extremidade do cabo de aço não possui prensa cabo.	Recomenda-se a instalação do prensa cabo para evitar o desenbaraçamento do cabo.	P-1

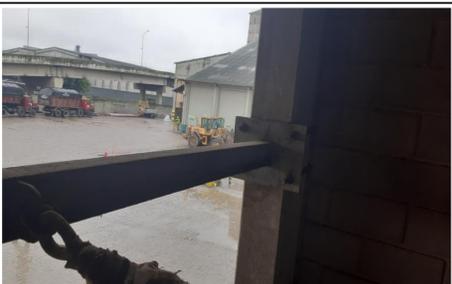
7	LADO SAÍDA	EXTERNA	INSPEÇÃO	Foi evidenciado que o pilar de ancoragem da linha de vida encontra-se em estado de corrosão.	Necessário realizar o tratamento da corrosão e, posteriormente, a pintura da estrutura.	P-1

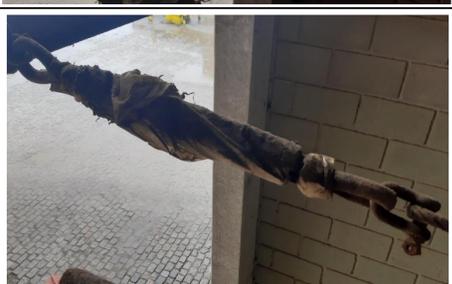
8	LADO SAÍDA	EXTERNA	INSPEÇÃO	Foi evidenciado que o esticador encontra-se em bom estado de conservação	NADA CONSTA	-

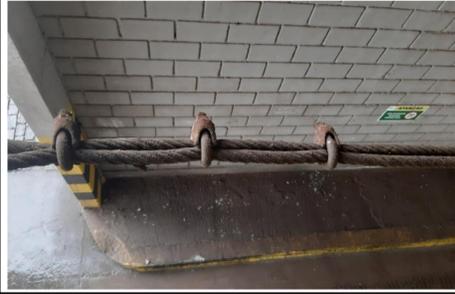
Nº	LOCAL INSPECIONADO	TIPO DE INSPEÇÃO	ITEM	SITUAÇÃO ENCONTRADA	RECOMENDAÇÃO	PRIORIDADE	FOTO
9	LADO SAÍDA	EXTERNA	INSPEÇÃO	Foi evidenciado que os grampos estão em posição incorreta.	Recomenda-se realizar a adequação dos grampos conforme a norma ABNT NBR 11900-4, conforme projeto de alteração e reparo que deverá ser constituído pelo profissional legalmente habilitado.	P-1

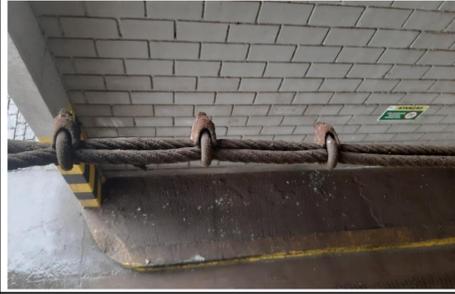
10	LADO SAÍDA	EXTERNA	INSPEÇÃO	Foi evidenciado que os grampos não estão uniformemente distribuídos.	Necessário realizar o correto espaçamento dos grampos de forma a mantê-los o mais uniforme possíveis de acordo com a ABNT NBR 11900-4, conforme projeto de alteração e reparo que deverá ser constituído pelo profissional legalmente habilitado.	P-1

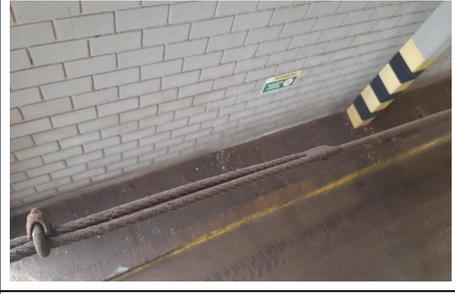
11	LADO SAÍDA	EXTERNA	INSPEÇÃO	Foi evidenciado que a extremidade do cabo de aço não possui prensa cabo.	Recomenda-se a instalação do prensa cabo para evitar o desenbaçamento do cabo.	P-1

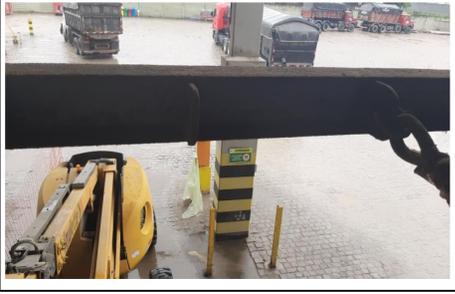
12	LADO SAÍDA	EXTERNA	INSPEÇÃO	Foi evidenciado que a linha de vida não possui absorvedor de queda.	Necessário realizar a instalação do absorvedor de quedas na linha de vida.	P-1
