# INSPEÇÃO E ENSAIOS NR-35 EM LINHA DE VIDA

## Mosaic I - Paranaguá/PR

**LV05**

Executar Inspeções e Laudo na Linha de vida 05, para fins de certificação das atuais condições de segurança.

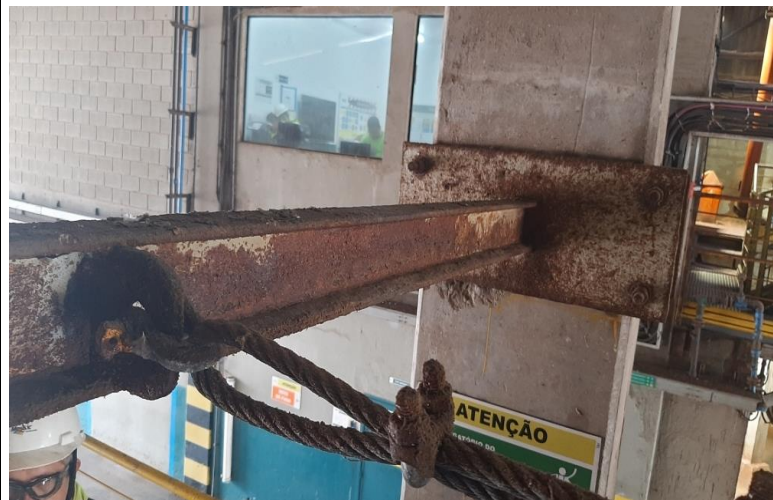
| <div>GRUPO SINCE 1998 WITH YOU</div> <div><b>CONERGE</b></div> <div>NORMAS REGULAMENTADORAS</div> | | RELATÓRIO DE INSPEÇÃO NR-35 | | | | | |
|---|---|---|---|---|---|---|---|
| 1 | LADO ENTRADA | EXTERNA | INSPEÇÃO | Foi evidenciado que o pilar de ancoragem da linha de vida encontra-se em estado de corrosão. | Necessário realizar o tratamento da corrosão e, posteriormente, a pintura da estrutura. | P-1 | |

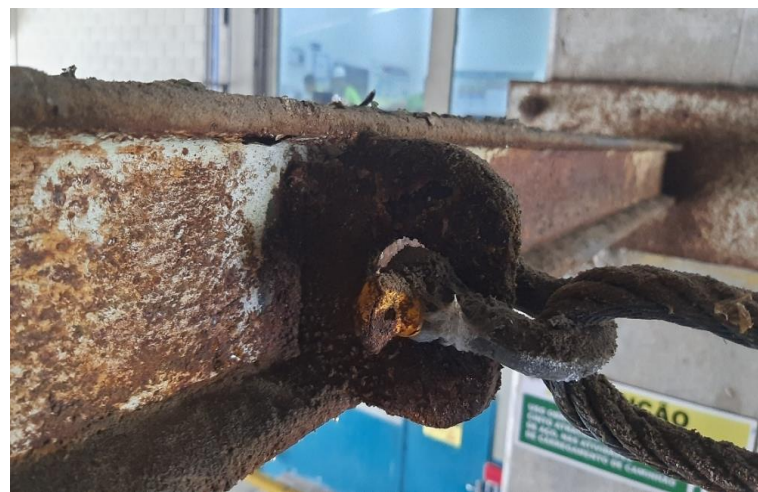
| <div>GRUPO SINCE 1998 WITH YOU</div> <div><b>CONERGE</b></div> <div>NORMAS REGULAMENTADORAS</div> | | RELATÓRIO DE INSPEÇÃO NR-35 | | | | | |
|---|---|---|---|---|---|---|---|
| 2 | LADO ENTRADA | EXTERNA | INSPEÇÃO | Foi evidenciado que a estrutura de fixação do olhal encontra-se com sinais de corrosão. | Necessário realizar o tratamento da corrosão e, posteriormente, a pintura da estrutura. | P-1 | |

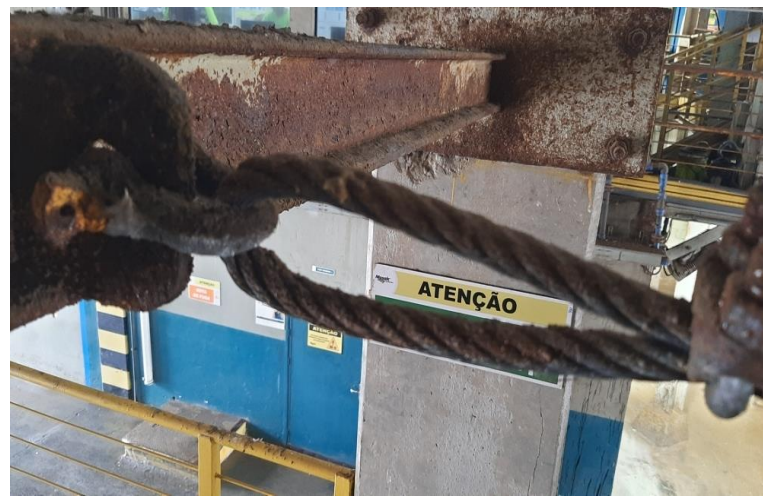
| <div>GRUPO SINCE 1998 WITH YOU</div> <div><b>CONERGE</b></div> <div>NORMAS REGULAMENTADORAS</div> | | RELATÓRIO DE INSPEÇÃO NR-35 | | | | | |
|---|---|---|---|---|---|---|---|
| 3 | LADO ENTRADA | EXTERNA | INSPEÇÃO | Foi evidenciado que o cabo de aço não possui sapatilha para proteger o cabo de aço. | Necessário realizar a instalação da sapatilha de forma a proteger o cabo de aço de esmagamento. | P-0 | |

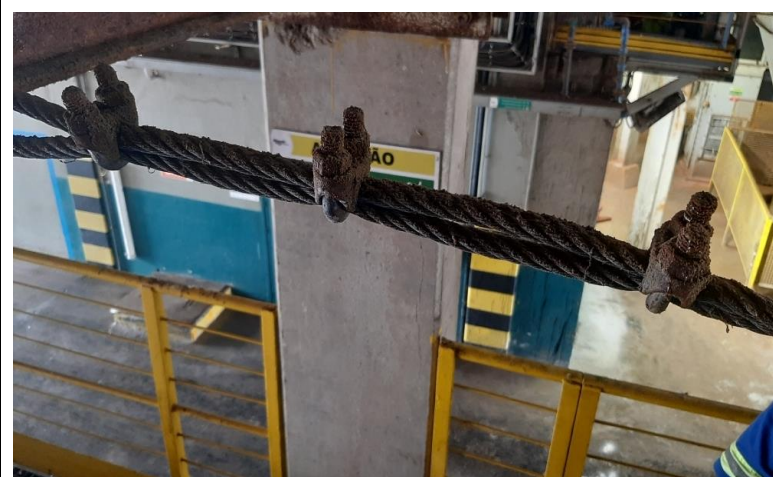
| <div>GRUPO SINCE 1998 WITH YOU</div> <div><b>CONERGE</b></div> <div>NORMAS REGULAMENTADORAS</div> | | RELATÓRIO DE INSPEÇÃO NR-35 | | | | | |
|---|---|---|---|---|---|---|---|
| 4 | LADO ENTRADA | EXTERNA | ABNT NBR 11900-4 | Foi evidenciado que os grampos estão em posição incorreta. | Recomenda-se realizar a adequação dos grampos conforme a norma ABNT NBR 11900-4, conforme projeto de alteração e reparo que deverá ser constituído pelo profissional legalmente habilitado.. | P-1 | |

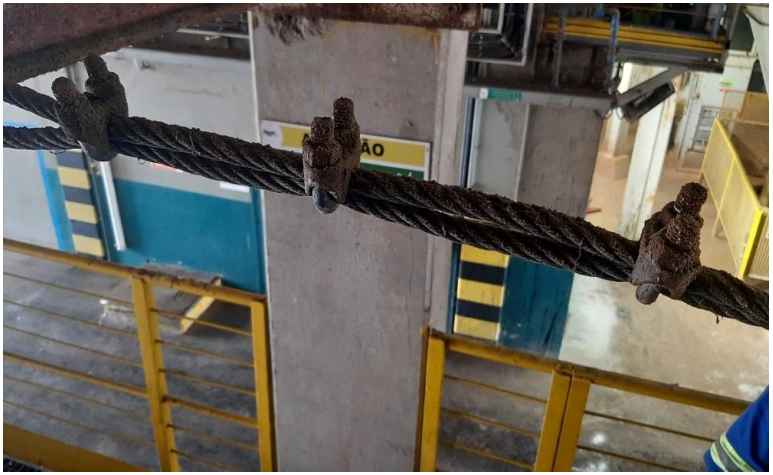
| <div><div><div>GRUPO</div><div>SINCE 1998 WITH YOU</div></div><div><div>CONERGE</div><div>NORMAS REGULAMENTADORAS</div></div></div> | | RELATÓRIO DE INSPEÇÃO NR-35 | | | | | <div>Mosaic®</div> |
|---|---|---|---|---|---|---|---|
| 5 | LADO ENTRADA | EXTERNA | ABNT NBR 11900-4 | Foi evidenciado que os grampos não estão uniformemente distribuídos. | Necessário realizar o correto espaçamento dos grampos de forma a mantê-los o mais uniforme possíveis de acordo com a ABNT NBR 11900-4, conforme projeto de alteração e reparo que deverá ser constituído pelo profissional legalmente habilitado. | P-1 | |

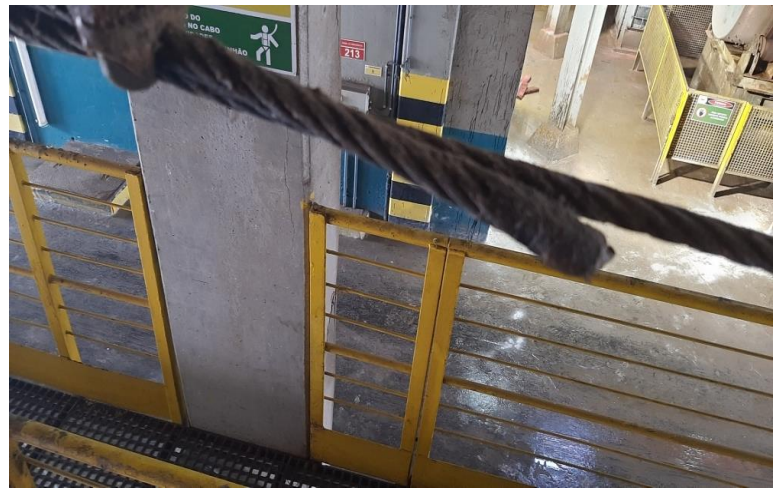
| <div><div><div>GRUPO</div><div>SINCE 1998 WITH YOU</div></div><div><div>CONERGE</div><div>NORMAS REGULAMENTADORAS</div></div></div> | | RELATÓRIO DE INSPEÇÃO NR-35 | | | | | <div>Mosaic®</div> |
|---|---|---|---|---|---|---|---|
| 6 | LADO ENTRADA | EXTERNA | INSPEÇÃO | Foi evidenciado que a extremidade do cabo de aço não possui prensa cabo. | Recomenda-se a instalação do prensa cabo para evitar o desenbaraçamento do cabo. | P-1 | |

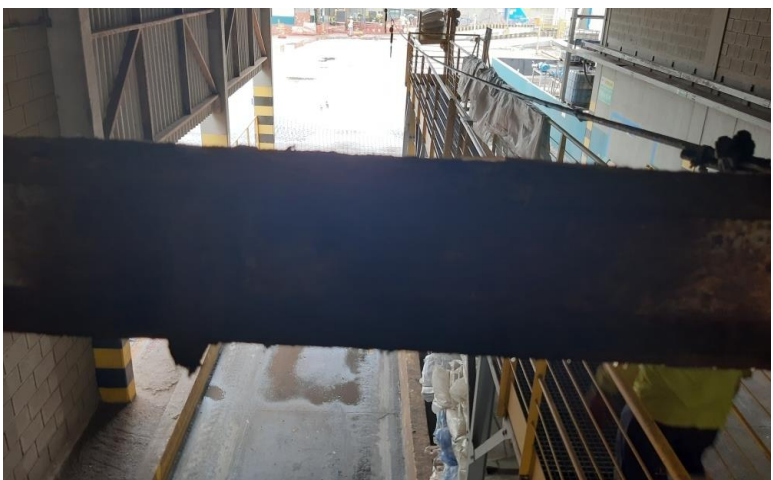
| <div><div><div>GRUPO</div><div>SINCE 1998 WITH YOU</div></div><div><div>CONERGE</div><div>NORMAS REGULAMENTADORAS</div></div></div> | | RELATÓRIO DE INSPEÇÃO NR-35 | | | | | <div>Mosaic®</div> |
|---|---|---|---|---|---|---|---|
| 7 | LADO SAÍDA | EXTERNA | INSPEÇÃO | Foi evidenciado que o pilar de ancoragem da linha de vida encontra-se em estado de corrosão. | Necessário realizar o tratamento da corrosão e, posteriormente, a pintura da estrutura. | P-1 | |

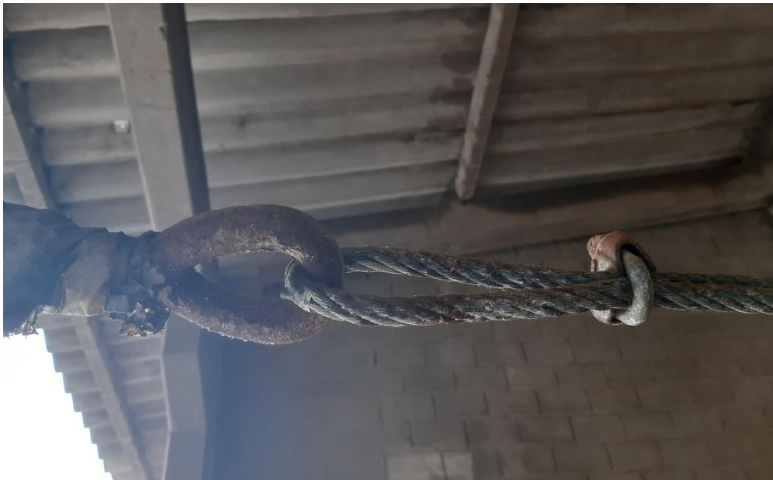
| <div><div><div>GRUPO</div><div>SINCE 1998 WITH YOU</div></div><div><div>CONERGE</div><div>NORMAS REGULAMENTADORAS</div></div></div> | | RELATÓRIO DE INSPEÇÃO NR-35 | | | | | <div>Mosaic®</div> |
|---|---|---|---|---|---|---|---|
| 8 | LADO SAÍDA | EXTERNA | INSPEÇÃO | Foi evidenciado que o cabo de aço não possui sapatilha para proteger o cabo de aço. | Necessário realizar a instalação da sapatilha de forma a proteger o cabo de aço de esmagamento. | P-0 | |

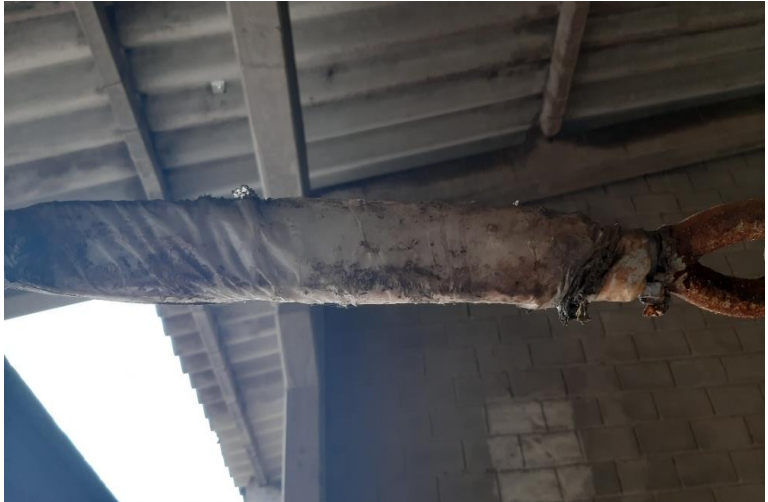
| <div><div><div>GRUPO</div><div>SINCE 1998 WITH YOU</div></div><div>CONERGE</div><div>NORMAS REGULAMENTADORAS</div></div> | | RELATÓRIO DE INSPEÇÃO NR-35 | | | | | <div>Mosaic</div> |
|---|---|---|---|---|---|---|---|
| 9 | LADO SAÍDA | EXTERNA | INSPEÇÃO | Foi evidenciado que o esticador encontra-se em bom estado de conservação | NADA CONSTA | - | |

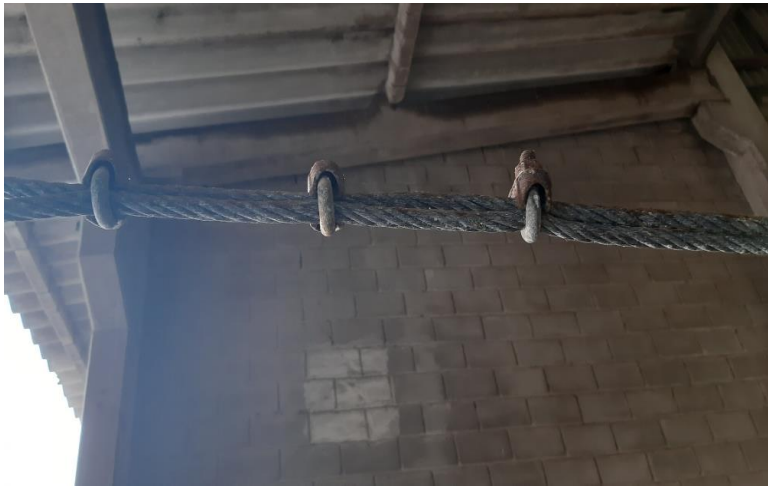
| <div><div><div>GRUPO</div><div>SINCE 1998 WITH YOU</div></div><div>CONERGE</div><div>NORMAS REGULAMENTADORAS</div></div> | | RELATÓRIO DE INSPEÇÃO NR-35 | | | | | <div>Mosaic</div> |
|---|---|---|---|---|---|---|---|
| 10 | LADO SAÍDA | EXTERNA | INSPEÇÃO | Foi evidenciado que os grampos estão em posição incorreta. | Recomenda-se realizar a adequação dos grampos conforme a norma ABNT NBR 11900-4, conforme projeto de alteração e reparo que deverá ser constituído pelo profissional legalmente habilitado.. | P-1 | |

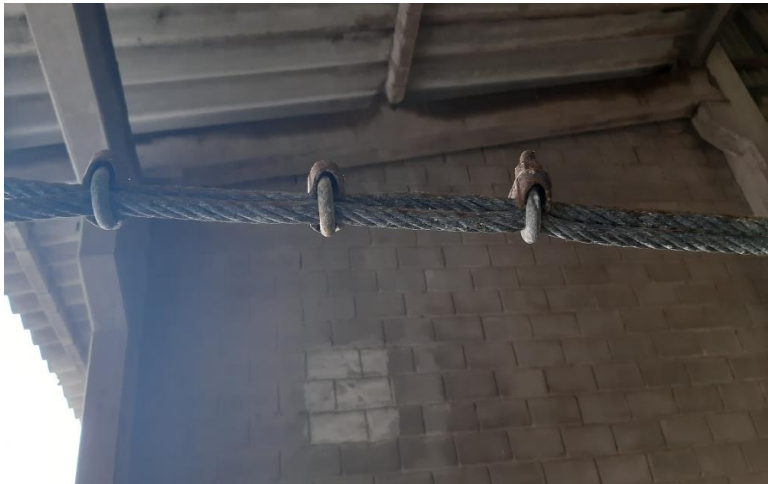
| <div><div><div>GRUPO</div><div>SINCE 1998 WITH YOU</div></div><div>CONERGE</div><div>NORMAS REGULAMENTADORAS</div></div> | | RELATÓRIO DE INSPEÇÃO NR-35 | | | | | <div>Mosaic</div> |
|---|---|---|---|---|---|---|---|
| 11 | LADO SAÍDA | EXTERNA | INSPEÇÃO | Foi evidenciado que os grampos não estão uniformemente distribuídos. | Necessário realizar o correto espaçamento dos grampos de forma a mantê-los o mais uniforme possíveis de acordo com a ABNT NBR 11900-4, conforme projeto de alteração e reparo que deverá ser constituído pelo profissional legalmente habilitado. | P-1 | |

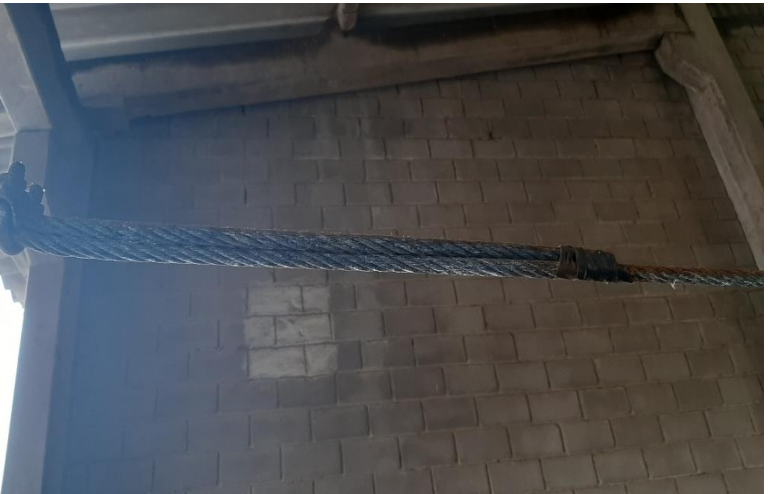
| <div><div><div>GRUPO</div><div>SINCE 1998 WITH YOU</div></div><div>CONERGE</div><div>NORMAS REGULAMENTADORAS</div></div> | | RELATÓRIO DE INSPEÇÃO NR-35 | | | | | <div>Mosaic</div> |
|---|---|---|---|---|---|---|---|
| 12 | LADO SAÍDA | EXTERNA | INSPEÇÃO | Foi evidenciado que a extremidade do cabo de aço não possui prensa cabo. | Recomenda-se a instalação do prensa cabo para evitar o desenbaraçamento do cabo. | P-3 | |

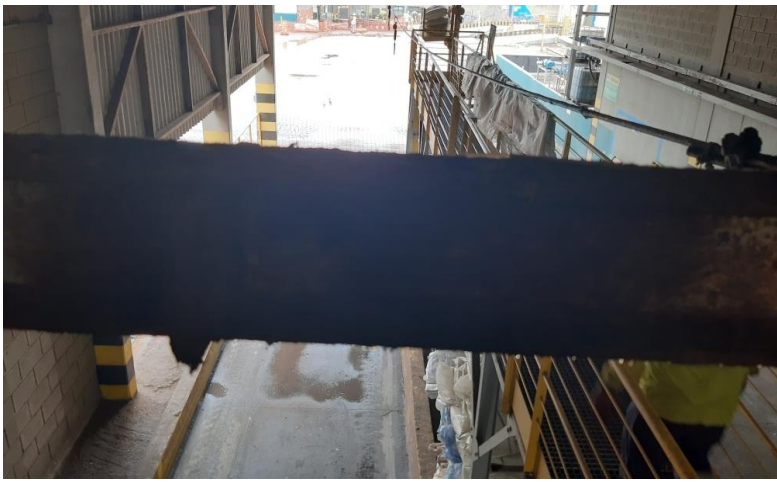
| <div><div>GRUPO</div><div></div><div>SINCE 1998 WITH YOU</div></div> | | RELATÓRIO DE INSPEÇÃO NR-35 | | | | | |
|---|---|---|---|---|---|---|---|
| 13 | LADO SAÍDA | EXTERNA | INSPEÇÃO | Foi evidenciado que a linha de vida não possui absorvedor de queda. | Necessário realizar a instalação do absorvedor de quedas na linha de vida. | P-1 | |
