## INSPEÇÃO E ENSAIOS NR-35 EM LINHA DE VIDA

### Mosaic 1 - Paranaguá/PR

**LV06**

Este relatório de integridade NR-35 da linha de vida 06 segue os mais rigorosos padrões de qualidade. Os serviços aqui contidos foram previamente revisados, analisados e aprovados por um Engenheiro Mecânico e Engenheiro de Segurança do Trabalho (Profissional Habilitado NR-35).

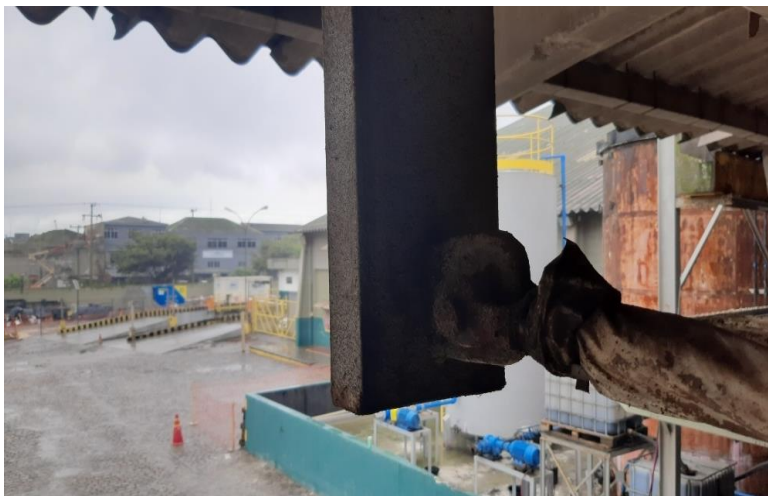
| <div><div><div>GRUPO</div><div></div><div>SINCE 1998 WITH YOU</div></div><div>NORMAS REGULAMENTADORAS</div></div> | | RELATÓRIO DE INSPEÇÃO NR-35 | | | | | |
|---|---|---|---|---|---|---|---|
| 1 | LADO ENTRADA | EXTERNA | INSPEÇÃO | Foi evidenciado que o pilar de ancoragem da linha de vida encontra-se em estado de corrosão. | Necessário realizar o tratamento da corrosão e, posteriormente, a pintura da estrutura. | P-1 | |

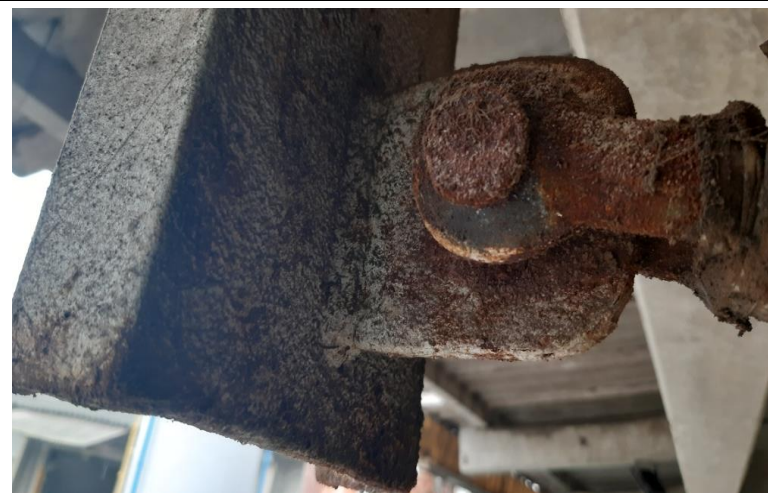
| <div><div><div>GRUPO</div><div></div><div>SINCE 1998 WITH YOU</div></div><div>NORMAS REGULAMENTADORAS</div></div> | | RELATÓRIO DE INSPEÇÃO NR-35 | | | | | |
|---|---|---|---|---|---|---|---|
| 2 | LADO ENTRADA | EXTERNA | INSPEÇÃO | Foi evidenciado que a estrutura de fixação do olhal encontra-se com sinais de corrosão. | Necessário realizar o tratamento da corrosão e, posteriormente, a pintura da estrutura. | P-1 | |

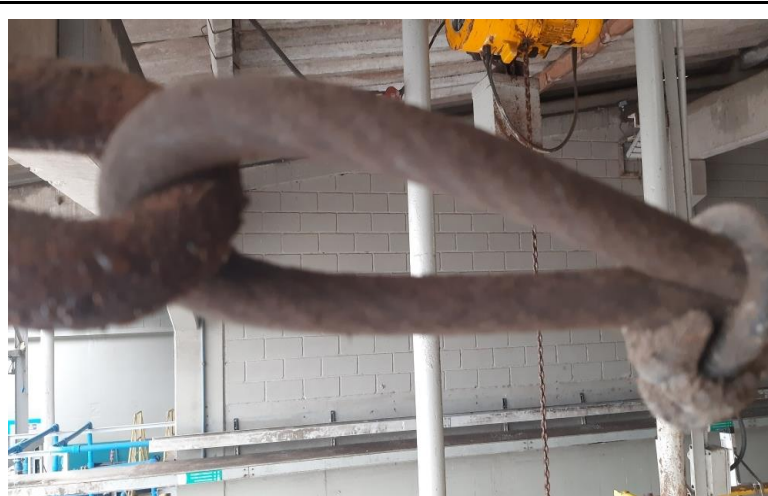
| <div><div><div>GRUPO</div><div></div><div>SINCE 1998 WITH YOU</div></div><div>NORMAS REGULAMENTADORAS</div></div> | | RELATÓRIO DE INSPEÇÃO NR-35 | | | | | |
|---|---|---|---|---|---|---|---|
| 3 | LADO ENTRADA | EXTERNA | INSPEÇÃO | Foi evidenciado que o cabo de aço não possui sapatilha para proteger o cabo de aço. | Necessário realizar a instalação da sapatilha de forma a proteger o cabo de aço de esmagamento. | P-0 | |

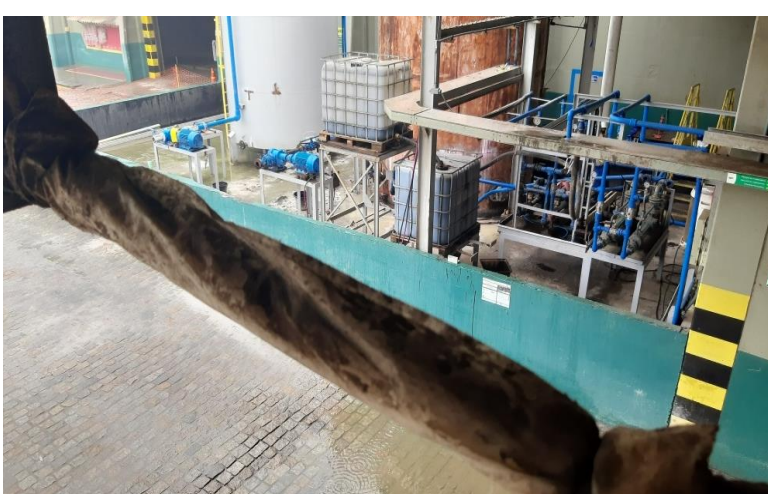
| <div><div><div>GRUPO</div><div></div><div>SINCE 1998 WITH YOU</div></div><div>NORMAS REGULAMENTADORAS</div></div> | | RELATÓRIO DE INSPEÇÃO NR-35 | | | | | |
|---|---|---|---|---|---|---|---|
| 4 | LADO ENTRADA | EXTERNA | INSPEÇÃO | Foi evidenciado que o esticador encontra-se em bom estado de conservação | NADA CONSTA | - | |

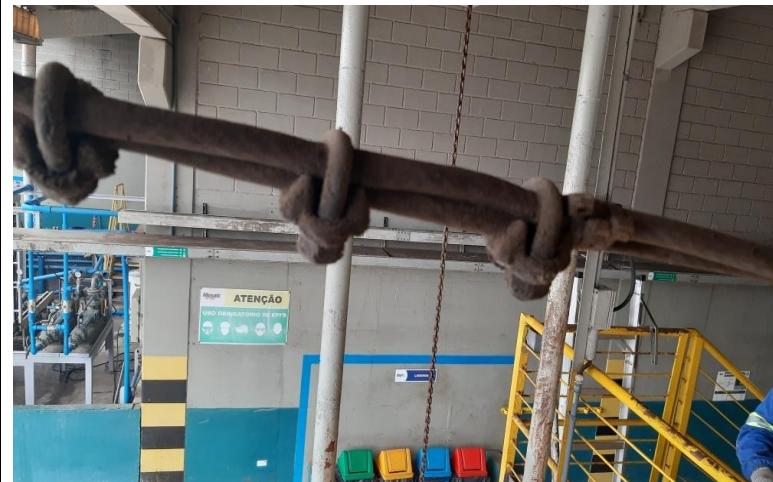
| <div>GRUPO SINCE 1998 WITH YOU</div> <div><b>CONERGE</b></div> <div>NORMAS REGULAMENTADORAS</div> | | RELATÓRIO DE INSPEÇÃO NR-35 | | | | | | |
|---|---|---|---|---|---|---|---|--|
| 5 | LADO ENTRADA | EXTERNA | ABNT NBR 11900-4 | Foi evidenciado que os grampos estão em posição incorreta. | Recomenda-se realizar a adequação dos grampos conforme a norma ABNT NBR 11900-4, conforme projeto de alteração e reparo que deverá ser constituído pelo profissional legalmente habilitado.. | P-1 | | |

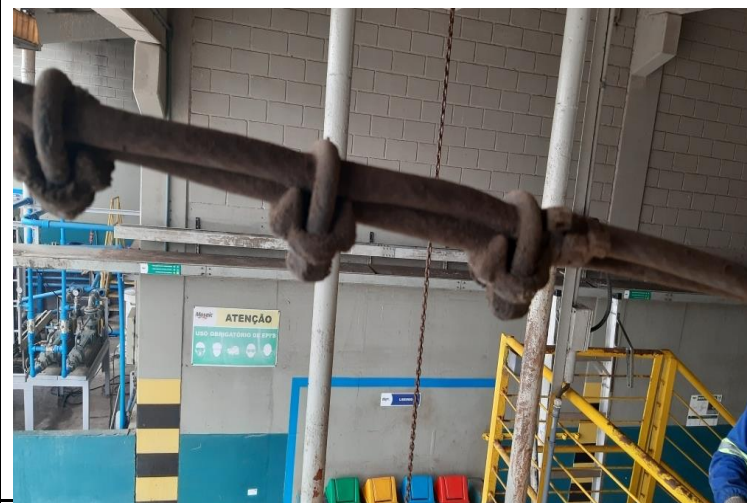
| <div>GRUPO SINCE 1998 WITH YOU</div> <div><b>CONERGE</b></div> <div>NORMAS REGULAMENTADORAS</div> | | RELATÓRIO DE INSPEÇÃO NR-35 | | | | | | |
|---|---|---|---|---|---|---|---|--|
| 6 | LADO ENTRADA | EXTERNA | ABNT NBR 11900-4 | Foi evidenciado que os grampos não estão uniformemente distribuídos. | Necessário realizar o correto espaçamento dos grampos de forma a mantê-los o mais uniforme possíveis de acordo com a ABNT NBR 11900-4, conforme projeto de alteração e reparo que deverá ser constituído pelo profissional legalmente habilitado. | P-1 | | |

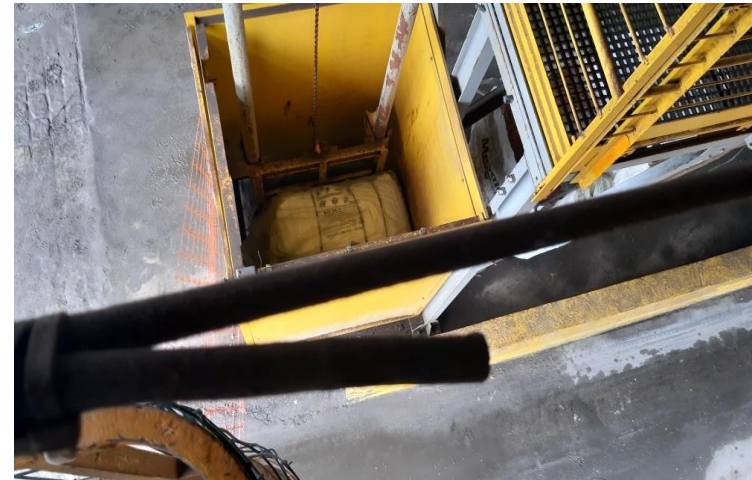
| <div>GRUPO SINCE 1998 WITH YOU</div> <div><b>CONERGE</b></div> <div>NORMAS REGULAMENTADORAS</div> | | RELATÓRIO DE INSPEÇÃO NR-35 | | | | | | |
|---|---|---|---|---|---|---|---|--|
| 7 | LADO ENTRADA | EXTERNA | INSPEÇÃO | Foi evidenciado que a extremidade do cabo de aço não possui prensa cabo. | Recomenda-se a instalação do prensa cabo para evitar o desenbaraçamento do cabo . | P-1 | | |

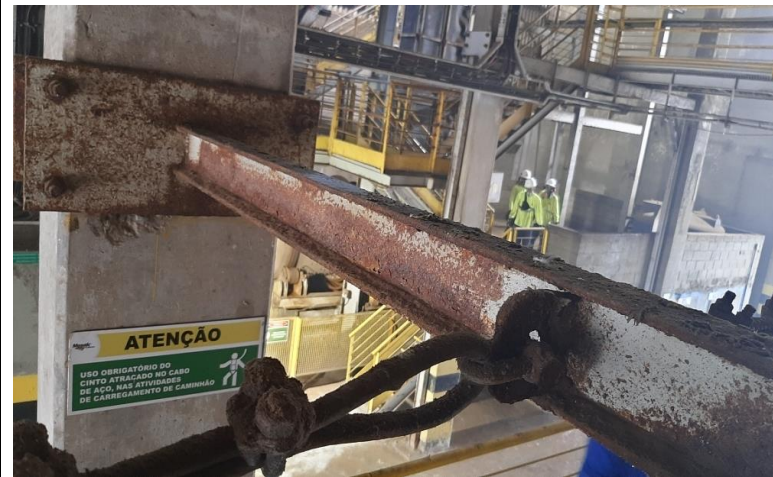
| <div>GRUPO SINCE 1998 WITH YOU</div> <div><b>CONERGE</b></div> <div>NORMAS REGULAMENTADORAS</div> | | RELATÓRIO DE INSPEÇÃO NR-35 | | | | | | |
|---|---|---|---|---|---|---|---|--|
| 8 | LADO SAÍDA | EXTERNA | INSPEÇÃO | Foi evidenciado que o pilar de ancoragem da linha de vida encontra-se em estado de corrosão. | Necessário realizar o tratamento da corrosão e, posteriormente, a pintura da estrutura. | P-1 | | |

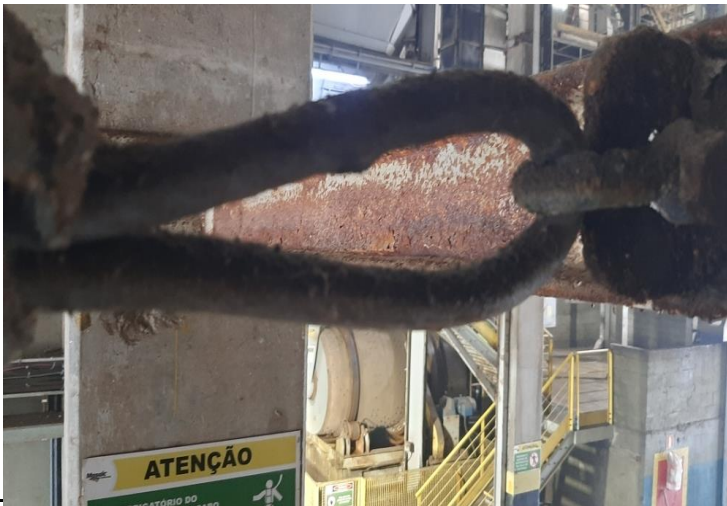
| <div>GRUPO SINCE 1998 WITH YOU</div> <div><b>CONERGE</b></div> <div>NORMAS REGULAMENTADORAS</div> | | RELATÓRIO DE INSPEÇÃO NR-35 | | | | | |
|---|---|---|---|---|---|---|---|
| 9 | LADO SAÍDA | EXTERNA | INSPEÇÃO | Foi evidenciado que o cabo de aço não possui sapatilha para proteger o cabo de aço. | Necessário realizar a instalação da sapatilha de forma a proteger o cabo de aço de esmagamento. | P-0 | |

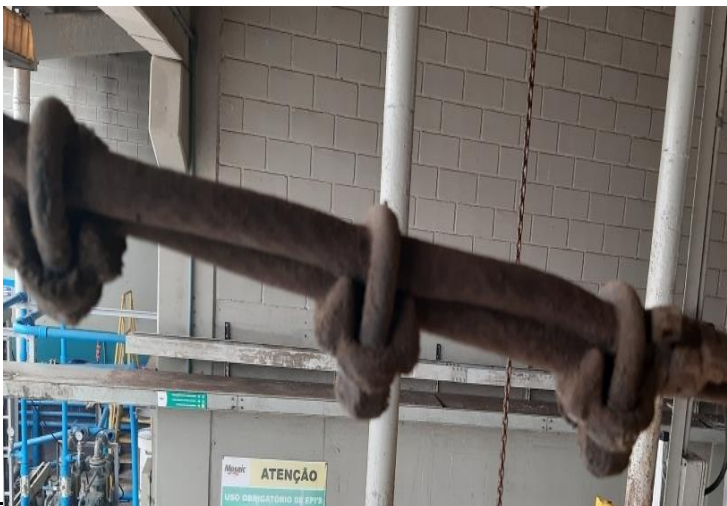
| <div>GRUPO SINCE 1998 WITH YOU</div> <div><b>CONERGE</b></div> <div>NORMAS REGULAMENTADORAS</div> | | RELATÓRIO DE INSPEÇÃO NR-35 | | | | | |
|---|---|---|---|---|---|---|---|
| 10 | LADO SAÍDA | EXTERNA | INSPEÇÃO | Foi evidenciado que os grampos estão em posição incorreta. | Recomenda-se realizar a adequação dos grampos conforme a norma ABNT NBR 11900-4, conforme projeto de alteração e reparo que deverá ser constituído pelo profissional legalmente habilitado.. | P-1 | |

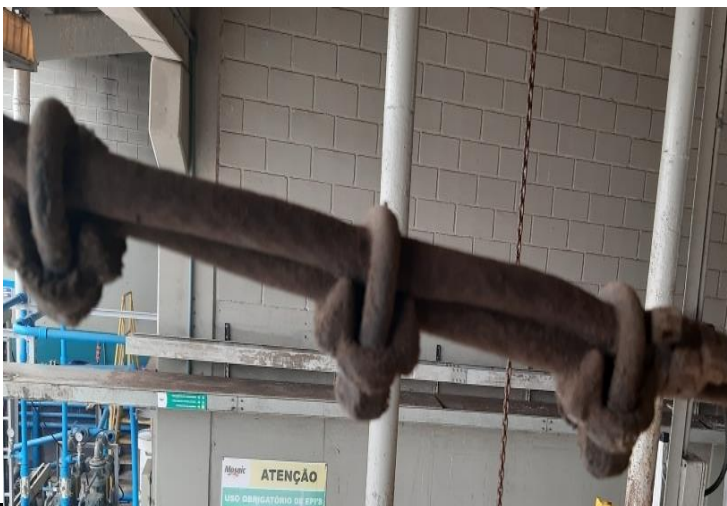
| <div>GRUPO SINCE 1998 WITH YOU</div> <div><b>CONERGE</b></div> <div>NORMAS REGULAMENTADORAS</div> | | RELATÓRIO DE INSPEÇÃO NR-35 | | | | | |
|---|---|---|---|---|---|---|---|
| 11 | LADO SAÍDA | EXTERNA | INSPEÇÃO | Foi evidenciado que os grampos não estão uniformemente distribuídos. | Necessário realizar o correto espaçamento dos grampos de forma a mantê-los o mais uniforme possíveis de acordo com a ABNT NBR 11900-4, conforme projeto de alteração e reparo que deverá ser constituído pelo profissional legalmente habilitado. | P-1 | |

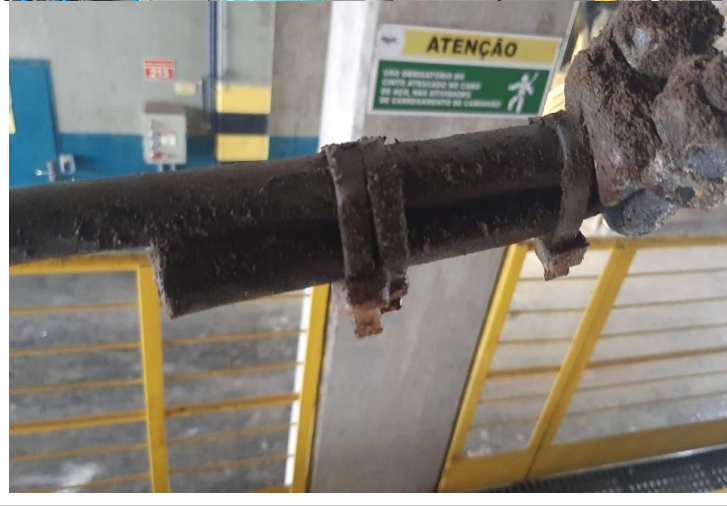
| <div>GRUPO SINCE 1998 WITH YOU</div> <div><b>CONERGE</b></div> <div>NORMAS REGULAMENTADORAS</div> | | RELATÓRIO DE INSPEÇÃO NR-35 | | | | | |
|---|---|---|---|---|---|---|---|
| 12 | LADO SAÍDA | EXTERNA | INSPEÇÃO | Foi evidenciado que a extremidade do cabo de aço não possui prensa cabo. | Recomenda-se a instalação do prensa cabo para evitar o desenbaraçamento do cabo. | P-3 | |

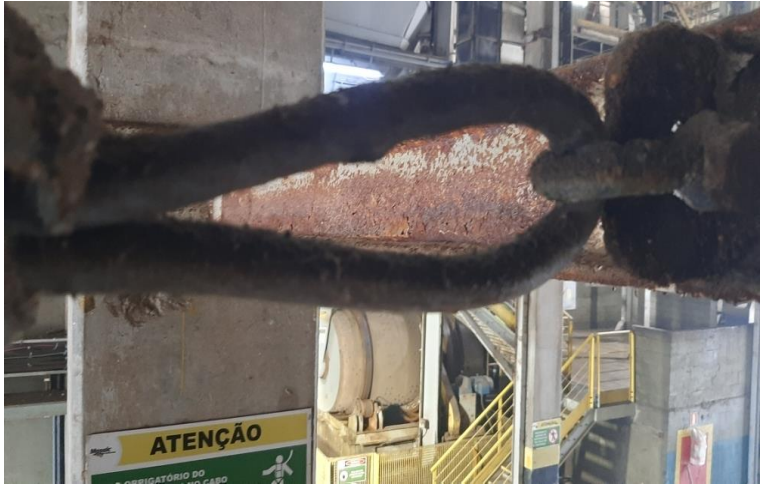
| <div><div>GRUPO</div><div></div><div>SINCE 1998 WITH YOU</div></div> | | RELATÓRIO DE INSPEÇÃO NR-35 | | | | | |
|---|---|---|---|---|---|---|---|
| 13 | LADO SAÍDA | EXTERNA | INSPEÇÃO | Foi evidenciado que a linha de vida não possui absorvedor de queda. | Necessário realizar a instalação do absorvedor de quedas na linha de vida. | P-1 | |
