## MOSAIC – PARANAGUÁ UNIDADE I

**TAG: 301-TQ-01**

TAG .....: 301-TQ-01  
Descrição .....: Tanque de Óleo Dustrol  
Área .....: Unidade 01  
Relatório .....: 5579  
Obra.....: 2416/22  
Tipo de Inspeção .....: Periodicidade  
Inspeção Realizada .....: Externa  
Data do Relatório .....: 19/10/2022  
Data do início da Inspeção .....: 13/10/2022  
Data do Término da Inspeção.....: 13/10/2022  
Proprietário .....: MOSAIC FERTILIZANTES DO BRASIL SA  
Fone/Fax.....: (41) 3420-1760  
Localização.....: AV. Gabriel de Lara Nº1471, Paranaguá/PR  
Contato .....: Eng.<sup>a</sup> Maria Gabriela

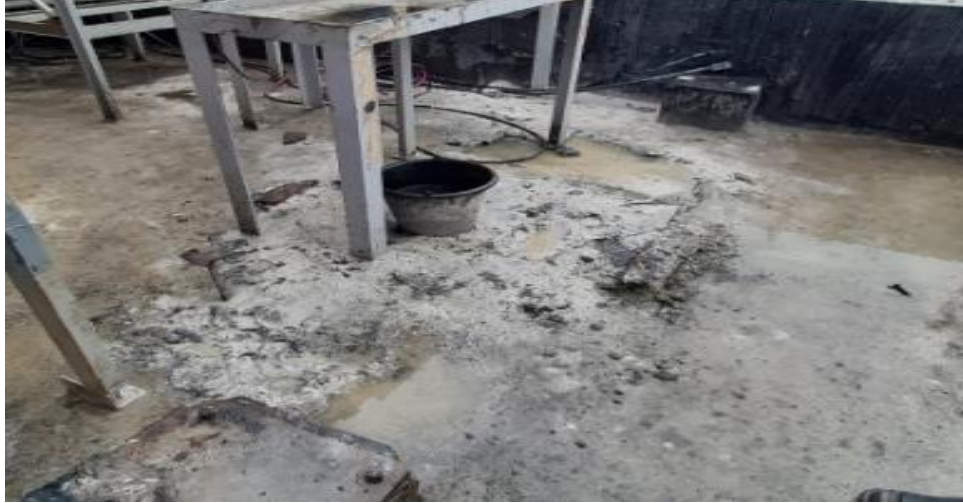
| <div><div><div>GRUPO</div><div>SINCE 1998 WITH YOU</div></div><div><div>CONERGE</div><div>NORMAS REGULAMENTADORAS</div></div></div> | | RELATÓRIO DE INSPEÇÃO NR-13 | | | | |
|---|---|---|---|---|---|---|
| 1 | EXTERNA | INSPEÇÃO | Na presente inspeção foi evidenciado que o dique de contenção encontra-se com excesso de sujidades e acúmulo de água, causando riscos aos trabalhadores. | Necessário realizar limpeza e drenagem periódica no local a fim de reduzir os riscos de acidentes aos trabalhadores. | P-2 | |

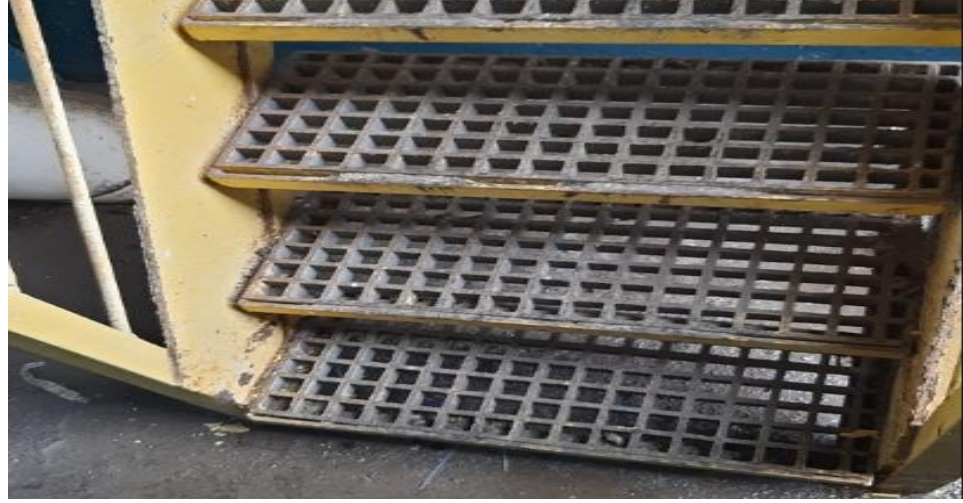
| <div><div><div>GRUPO</div><div>SINCE 1998 WITH YOU</div></div><div><div>CONERGE</div><div>NORMAS REGULAMENTADORAS</div></div></div> | | RELATÓRIO DE INSPEÇÃO NR-13 | | | | |
|---|---|---|---|---|---|---|
| 2 | EXTERNA | INSPEÇÃO | Na presente inspeção foi evidenciado que a escada de acesso ao tanque possui degraus desnivelados, causando risco aos trabalhadores. | Necessário adequar a escada de acesso ao equipamento conforme anexo 5 da NR-12. | P-3 | |

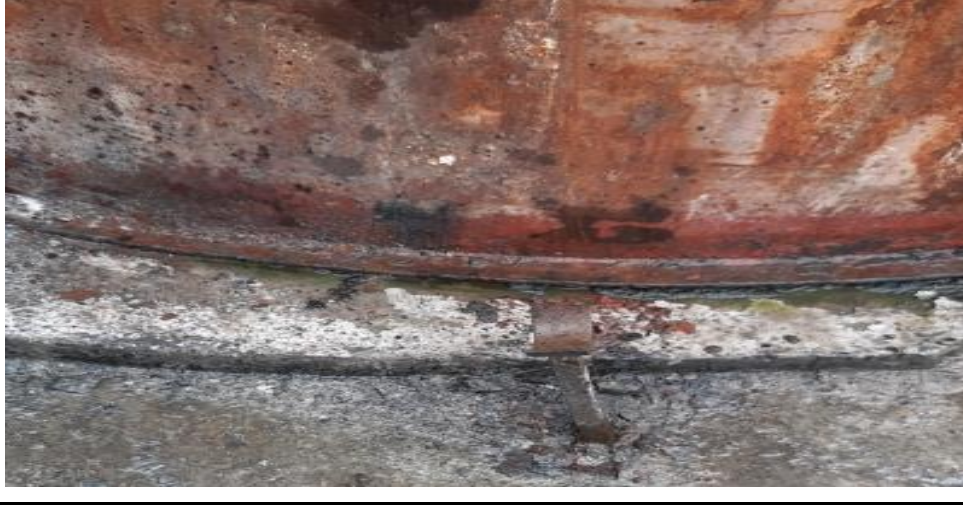
| <div><div><div>GRUPO</div><div>SINCE 1998 WITH YOU</div></div><div><div>CONERGE</div><div>NORMAS REGULAMENTADORAS</div></div></div> | | RELATÓRIO DE INSPEÇÃO NR-13 | | | | |
|---|---|---|---|---|---|---|
| 3 | EXTERNA | INSPEÇÃO | Durante a presente inspeção foi evidenciado que a Impermeabilização da base do tanque encontra-se danificada. | Necessário realizar impermeabilização em toda circunferência da base do tanque a fim de evita infiltrações no fundo do mesmo e posterior corrosão. | P-3 | |

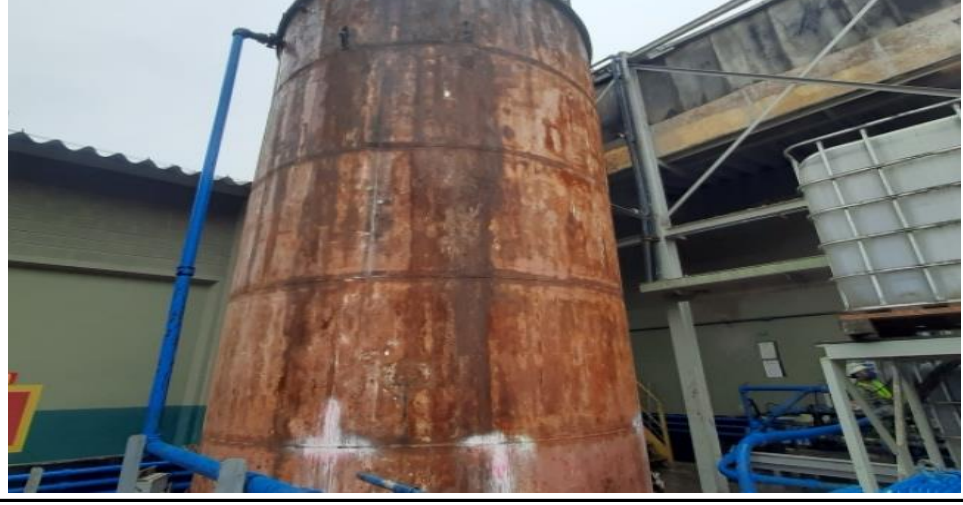
| <div><div><div>GRUPO</div><div>SINCE 1998 WITH YOU</div></div><div><div>CONERGE</div><div>NORMAS REGULAMENTADORAS</div></div></div> | | RELATÓRIO DE INSPEÇÃO NR-13 | | | | |
|---|---|---|---|---|---|---|
| 4 | EXTERNA | INSPEÇÃO | Durante esta inspeção foi evidenciado que a estrutura do tanque encontram-se em más condições durante toda sua extensão. | Necessário providenciar tratamento e pintura em todo o equipamento. | P-2 | |

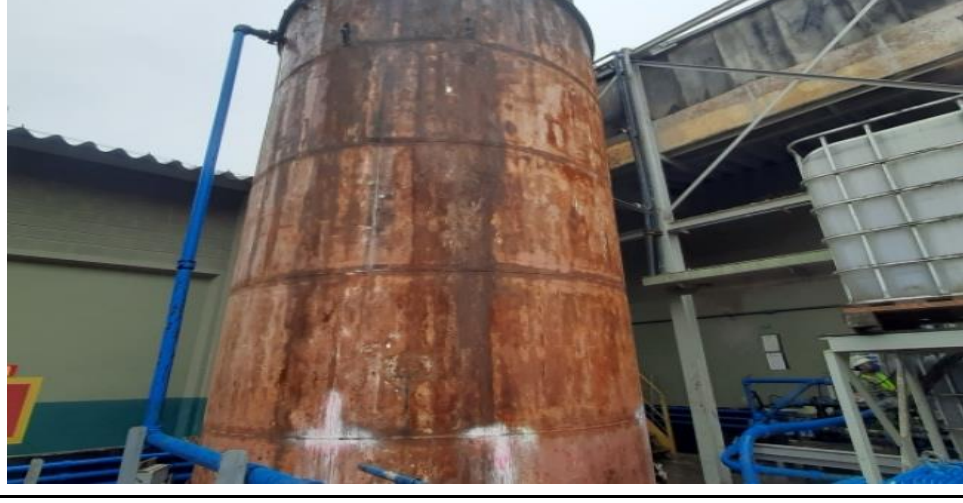
| <div><div><div>GRUPO</div><div>SINCE 1998 WITH YOU</div></div><div><div>CONERGE</div><div>NORMAS REGULAMENTADORAS</div></div></div> | | RELATÓRIO DE INSPEÇÃO NR-13 | | | | |
|---|---|---|---|---|---|---|
| 5 | EXTERNA | INSPEÇÃO | Durante esta inspeção foi evidenciado que o tanque não possui etiqueta adesiva contendo TAG do equipamento. | Necessário providenciar etiqueta adesiva contendo TAG do equipamento. | P-2 | |

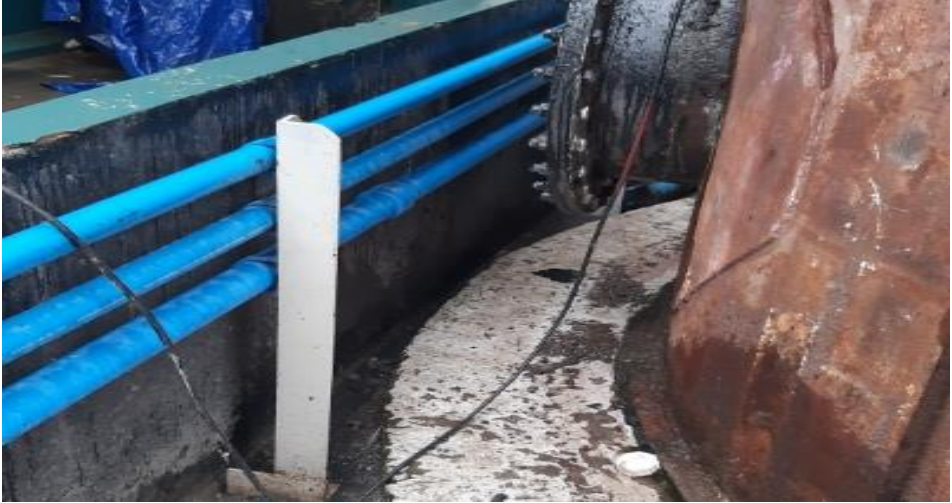
| <div><div><div>GRUPO</div><div></div><div>SINCE 1998 WITH YOU</div></div><div>NORMAS REGULAMENTADORAS</div></div> | | RELATÓRIO DE INSPEÇÃO NR-13 | | | | |
|---|---|---|---|---|---|---|
| 6 | EXTERNA | INSPEÇÃO | Na presente inspeção foi evidenciado que o tanque não possui aterramento. | Necessário instalação de aterramento elétrico. | P-2 | |

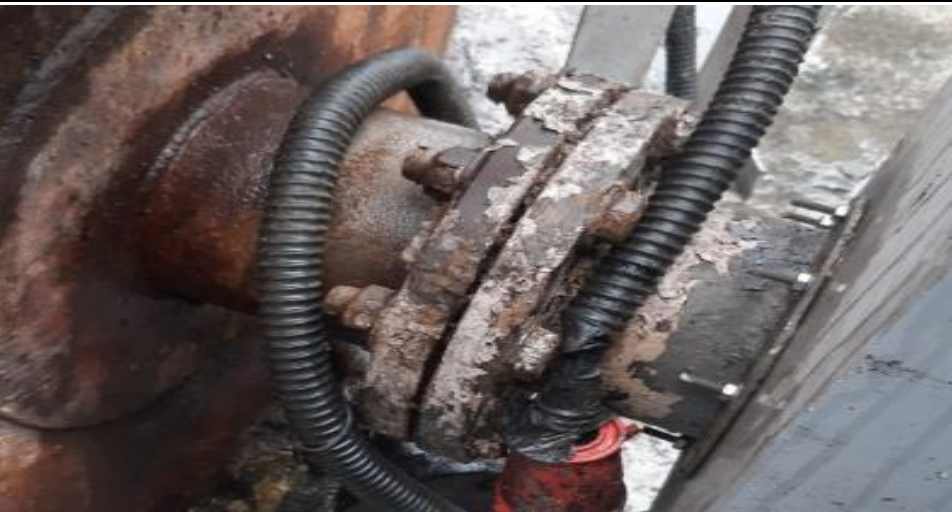
| <div><div><div>GRUPO</div><div></div><div>SINCE 1998 WITH YOU</div></div><div>NORMAS REGULAMENTADORAS</div></div> | | RELATÓRIO DE INSPEÇÃO NR-13 | | | | |
|---|---|---|---|---|---|---|
| 7 | EXTERNA | INSPEÇÃO | Foi evidenciado que as conexões do equipamento encontram-se acometidas por corrosão. | Necessário realizar tratamento e pintura. | P-2 | |

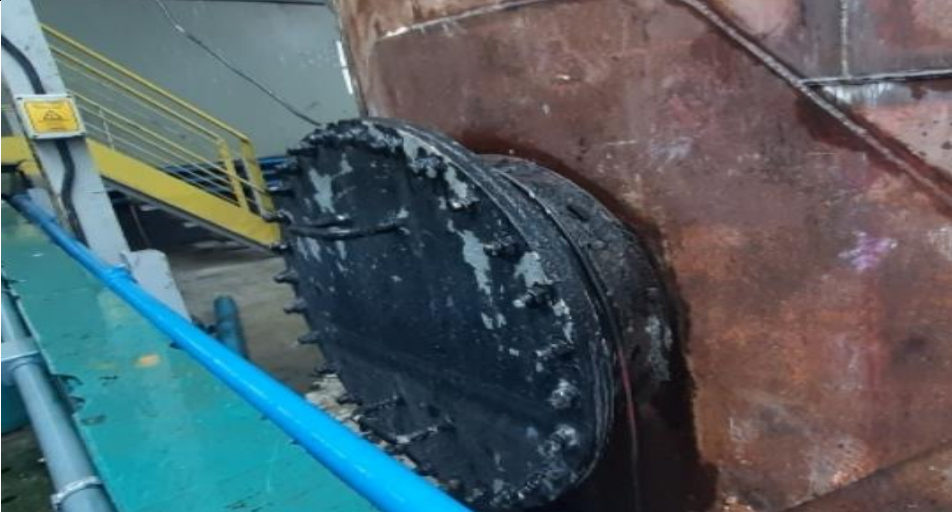
| <div><div><div>GRUPO</div><div></div><div>SINCE 1998 WITH YOU</div></div><div>NORMAS REGULAMENTADORAS</div></div> | | RELATÓRIO DE INSPEÇÃO NR-13 | | | | |
|---|---|---|---|---|---|---|
| 8 | EXTERNA | INSPEÇÃO | Foi evidenciado que a boca de visita do equipamento encontra-se com descascamento de tinta. | Necessário realizar tratamento e pintura. | P-2 | |

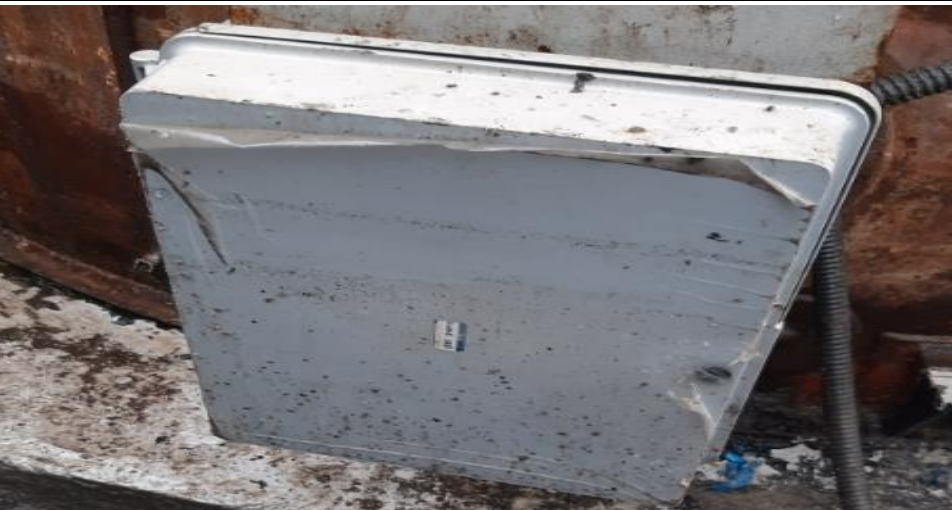
| <div><div><div>GRUPO</div><div></div><div>SINCE 1998 WITH YOU</div></div><div>NORMAS REGULAMENTADORAS</div></div> | | RELATÓRIO DE INSPEÇÃO NR-13 | | | | |
|---|---|---|---|---|---|---|
| 9 | EXTERNA | INSPEÇÃO | Foi evidenciado que o painel elétrico encontra-se sem a sinalização correta. | Necessário sinalizar o painel elétrico do equipamento conforme NR-10. | P-2 | |

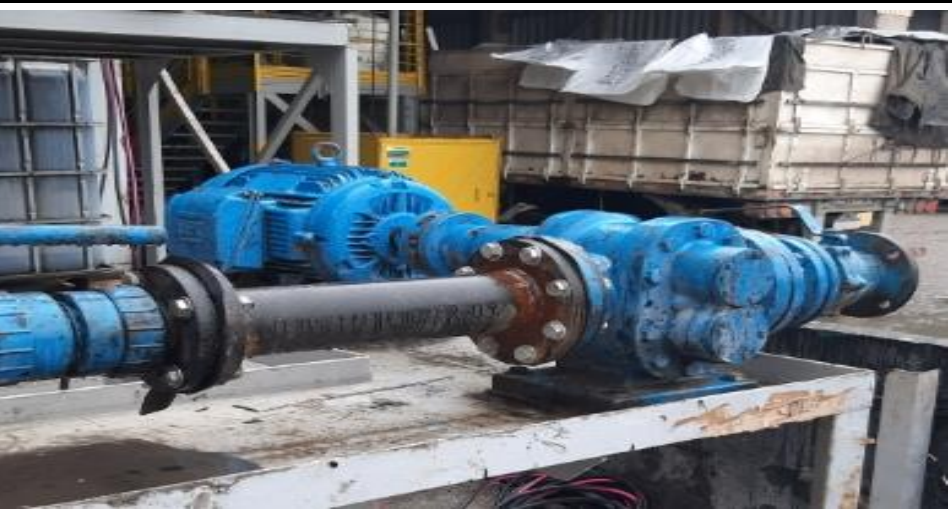
| <div><div><div>GRUPO</div><div></div><div>SINCE 1998 WITH YOU</div></div><div>NORMAS REGULAMENTADORAS</div></div> | | RELATÓRIO DE INSPEÇÃO NR-13 | | | | |
|---|---|---|---|---|---|---|
| 10 | EXTERNA | INSPEÇÃO | Durante a presente inspeção foi evidenciado que a coloração da tubulação de óleo encontra-se irregular. | Necessário realizar a correta pintura da tubulação de forma a identificar o correto tipo de produto sendo transportado em acordo com a NBR 6493. | P-1 | |

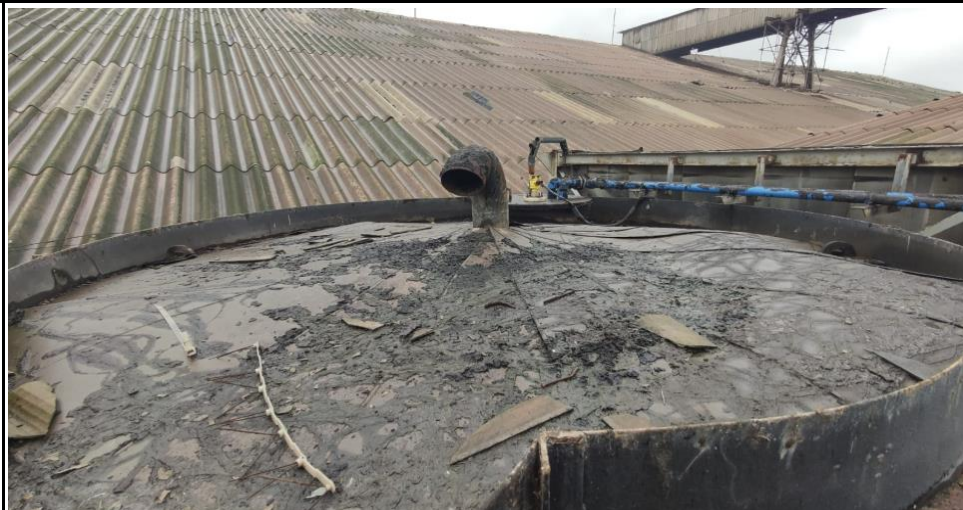
| <div><div><div>GRUPO</div><div></div><div>SINCE 1998 WITH YOU</div></div><div>NORMAS REGULAMENTADORAS</div></div> | | RELATÓRIO DE INSPEÇÃO NR-13 | | | | |
|---|---|---|---|---|---|---|
| 11 | EXTERNA | INSPEÇÃO | Foi evidenciado que o tampo encontra-se com excesso de sujidades e más condições de conservação. | Necessário realizar a manutenção preventiva no tampo e a troca da isolamento. | P-1 | |

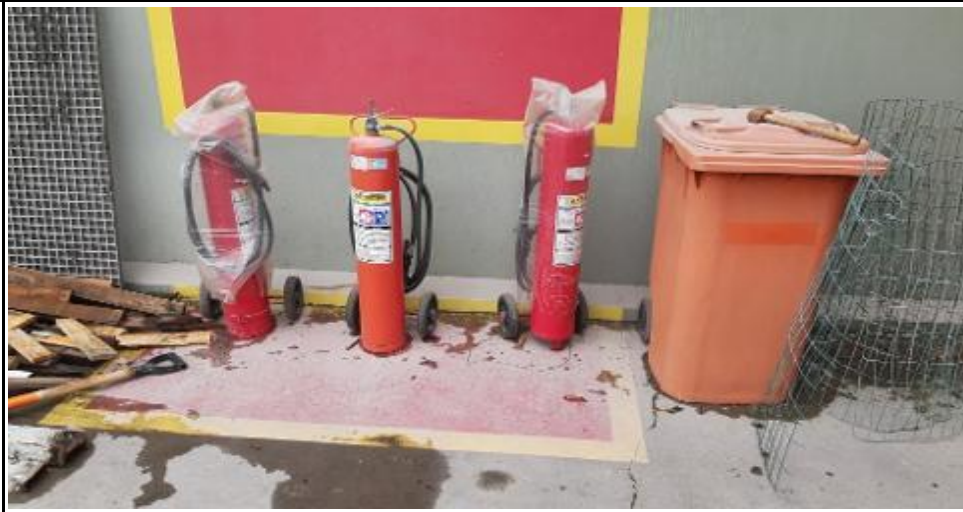
| <div><div><div>GRUPO</div><div></div><div>SINCE 1998 WITH YOU</div></div><div>NORMAS REGULAMENTADORAS</div></div> | | RELATÓRIO DE INSPEÇÃO NR-13 | | | | |
|---|---|---|---|---|---|---|
| 12 | EXTERNA | INSPEÇÃO | Na presente inspeção foi evidenciado que os extintores encontram-se em bom estado de conservação. | NADA CONSTA. | - | |

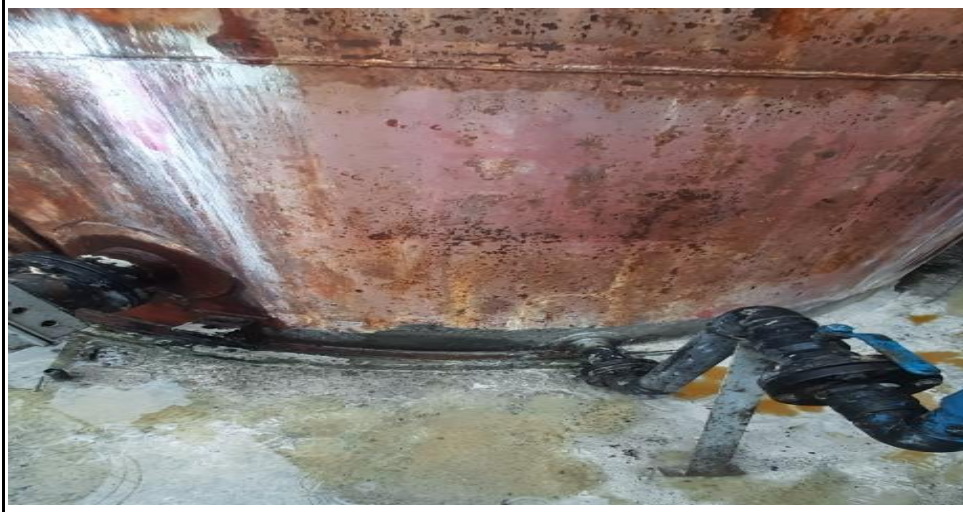
| <div><div><div>GRUPO</div><div></div><div>SINCE 1998 WITH YOU</div></div><div>NORMAS REGULAMENTADORAS</div></div> | | RELATÓRIO DE INSPEÇÃO NR-13 | | | | |
|---|---|---|---|---|---|---|
| 13 | EXTERNA | INSPEÇÃO | Durante a presente inspeção foi evidenciado que as conexões do tanque encontram-se com início de corrosão. | Necessário após a retirada do isolamento realizar jateamento em 100% do tanque e posterior pintura a fim de sanar processo corrosivo. | P-2 | |

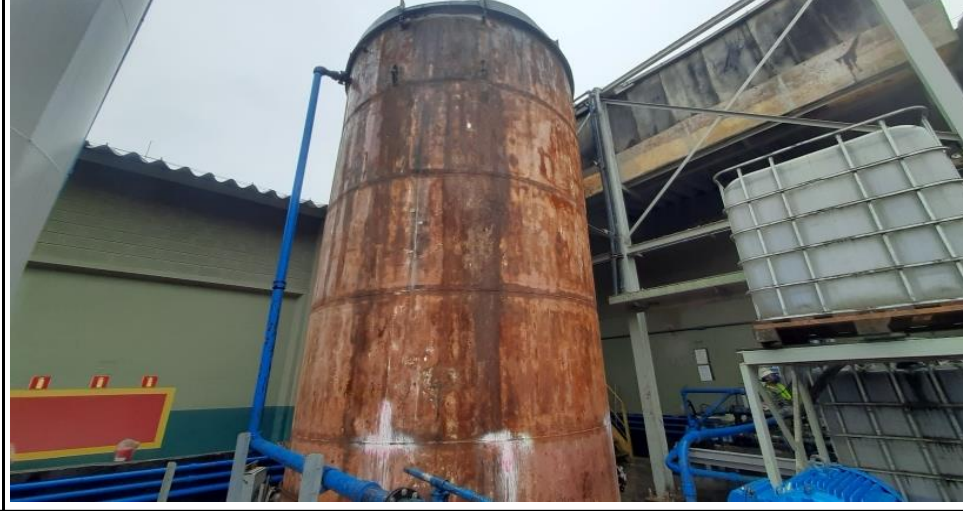
| <div><div><div>GRUPO</div><div></div><div>SINCE 1998 WITH YOU</div></div><div>NORMAS REGULAMENTADORAS</div></div> | | RELATÓRIO DE INSPEÇÃO NR-13 | | | | |
|---|---|---|---|---|---|---|
| 14 | EXTERNA | INSPEÇÃO | Durante esta inspeção foi evidenciado que o tanque não possui escada. | Necessário instalação de uma escada helicoidal a fim de melhorar o acesso na parte do teto do mesmo. | P-2 | |

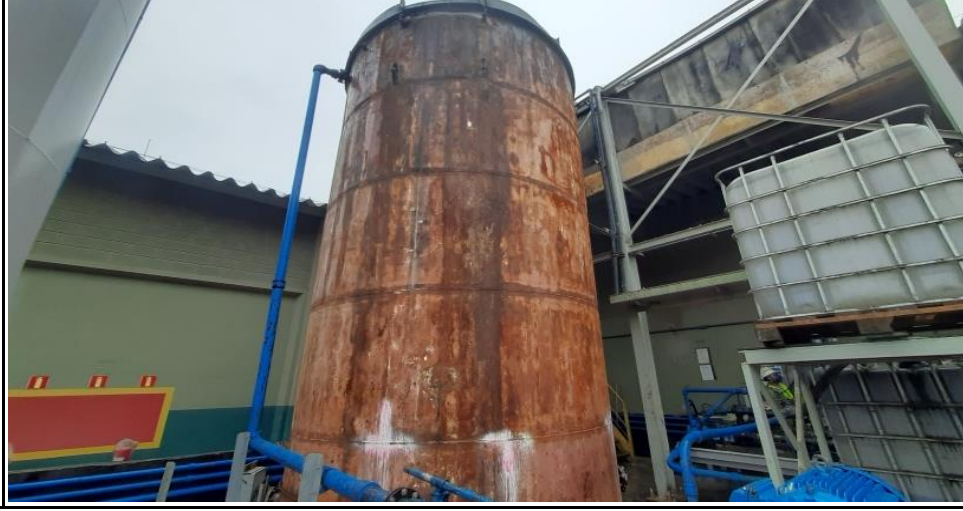
| <div><div><div>GRUPO</div><div></div><div>SINCE 1998 WITH YOU</div></div><div>NORMAS REGULAMENTADORAS</div></div> | | RELATÓRIO DE INSPEÇÃO NR-13 | | | | |
|---|---|---|---|---|---|---|
| 15 | EXTERNA | INSPEÇÃO | Durante esta inspeção foi evidenciado que o tanque não possui adesivo contendo TAG e CAT. | Necessário providenciar a instalação de etiqueta adesiva em local visível contendo as informações requeridas. | P-2 | |

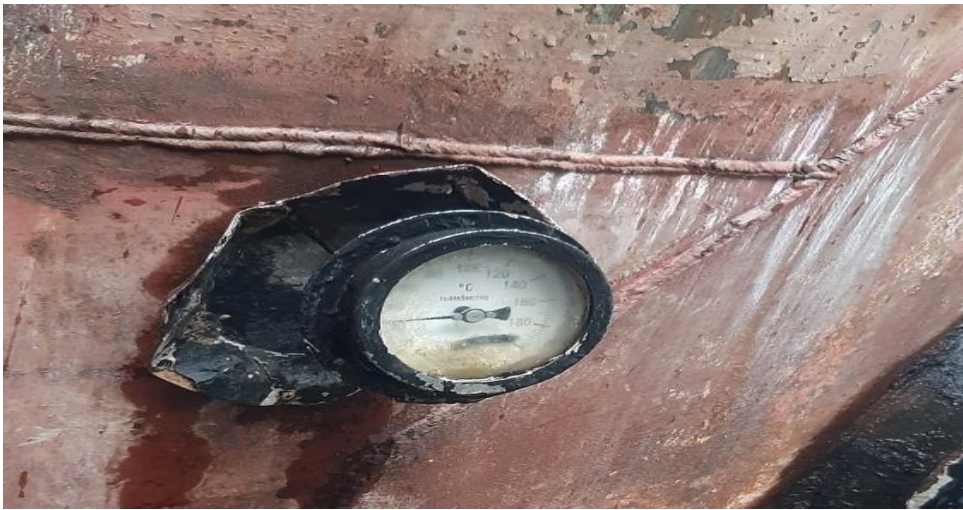
| <div><div><div>GRUPO</div><div>SINCE 1998 WITH YOU</div></div><div><div>CONERGE</div><div>NORMAS REGULAMENTADORAS</div></div></div> | | RELATÓRIO DE INSPEÇÃO NR-13 | | | | |
|---|---|---|---|---|---|---|
| 16 | EXTERNA | INSPEÇÃO | Na presente inspeção foi evidenciado que o termômetro encontra-se com o vidro opaco. | Necessário substituição do Termômetro que encontra-se opaco. | P-2 | |

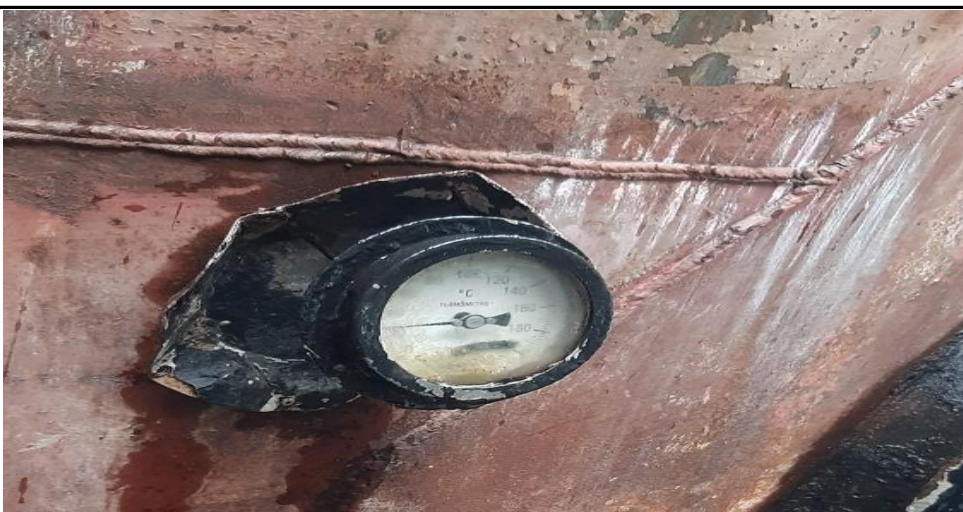
| <div><div><div>GRUPO</div><div>SINCE 1998 WITH YOU</div></div><div><div>CONERGE</div><div>NORMAS REGULAMENTADORAS</div></div></div> | | RELATÓRIO DE INSPEÇÃO NR-13 | | | | |
|---|---|---|---|---|---|---|
| 17 | EXTERNA | INSPEÇÃO | Na presente inspeção foi evidenciado que o termômetro sem certificado de calibração. | Necessário realizar a calibração do termômetro de forma a manter a confiabilidade da medição. | P-2 | |

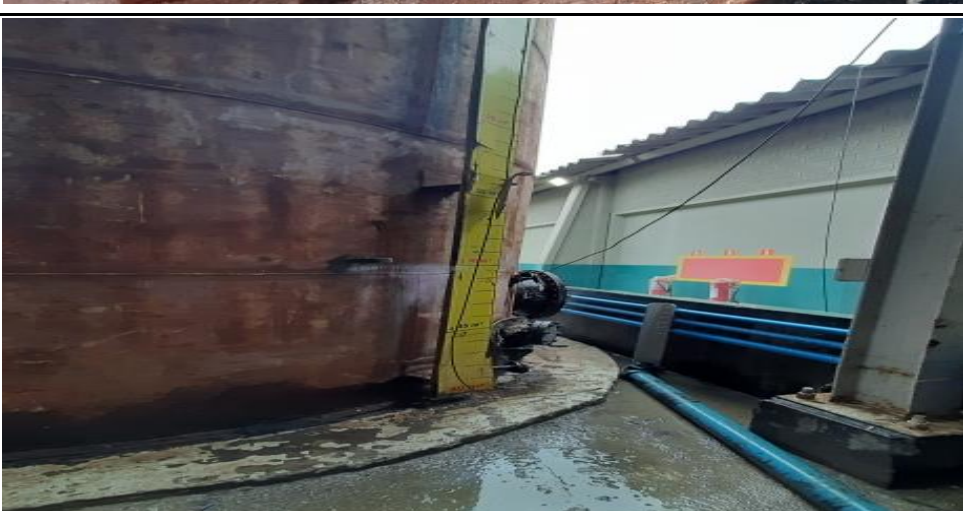
| <div><div><div>GRUPO</div><div>SINCE 1998 WITH YOU</div></div><div><div>CONERGE</div><div>NORMAS REGULAMENTADORAS</div></div></div> | | RELATÓRIO DE INSPEÇÃO NR-13 | | | | |
|---|---|---|---|---|---|---|
| 18 | EXTERNA | INSPEÇÃO | Durante a presente inspeção foi evidenciado que o medidor de nível encontra-se danificado. | Necessário substituição do visor de nível que encontra-se danificado. | P-2 | |

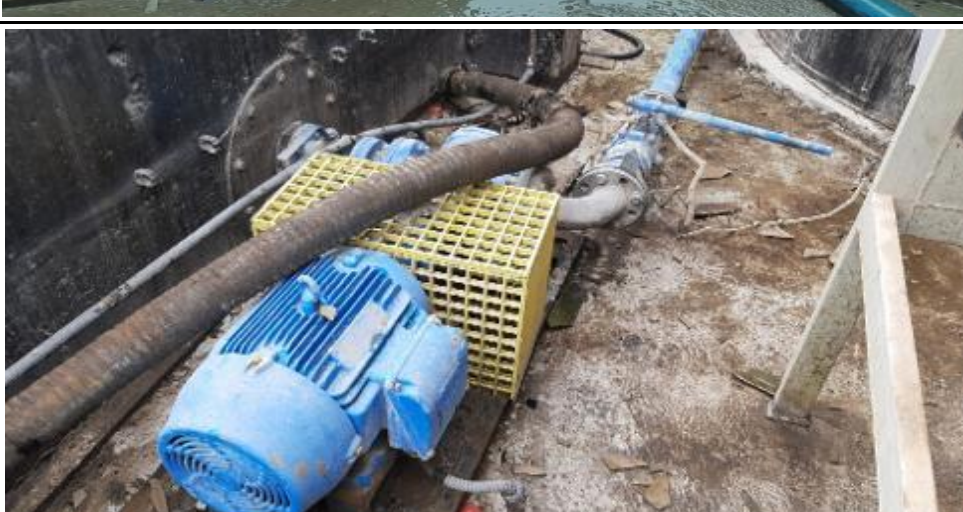
| <div><div><div>GRUPO</div><div>SINCE 1998 WITH YOU</div></div><div><div>CONERGE</div><div>NORMAS REGULAMENTADORAS</div></div></div> | | RELATÓRIO DE INSPEÇÃO NR-13 | | | | |
|---|---|---|---|---|---|---|
| 19 | EXTERNA | INSPEÇÃO | Durante a presente inspeção foi evidenciado que a bomba de carregamento encontra-se em bom estado de conservação. | NADA CONSTA. | - | |

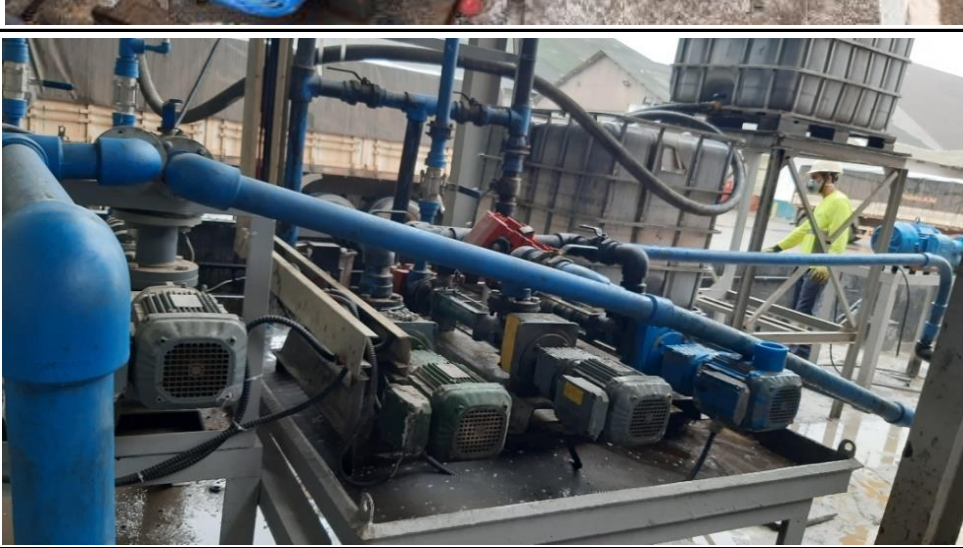
| <div><div><div>GRUPO</div><div>SINCE 1998 WITH YOU</div></div><div><div>CONERGE</div><div>NORMAS REGULAMENTADORAS</div></div></div> | | RELATÓRIO DE INSPEÇÃO NR-13 | | | | |
|---|---|---|---|---|---|---|
| 20 | EXTERNA | INSPEÇÃO | Durante a presente inspeção foi evidenciado que as bombas de exportação encontra-se em bom estado de conservação. | NADA CONSTA. | - | |

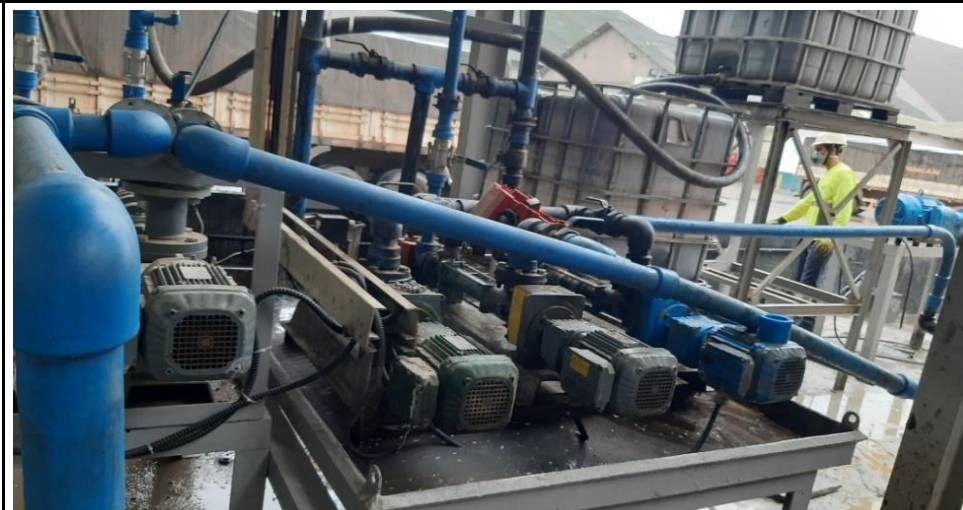
| <div><div><div>GRUPO</div><div></div><div>SINCE 1998 WITH YOU</div></div><div>NORMAS REGULAMENTADORAS</div></div> | | RELATÓRIO DE INSPEÇÃO NR-13 | | | | |
|---|---|---|---|---|---|---|
| 21 | EXTERNA | INSPEÇÃO | Foi evidenciado que o dique de contenção das bombas encontram-se em bom estado de conservação. | NADA CONSTA. | - | |

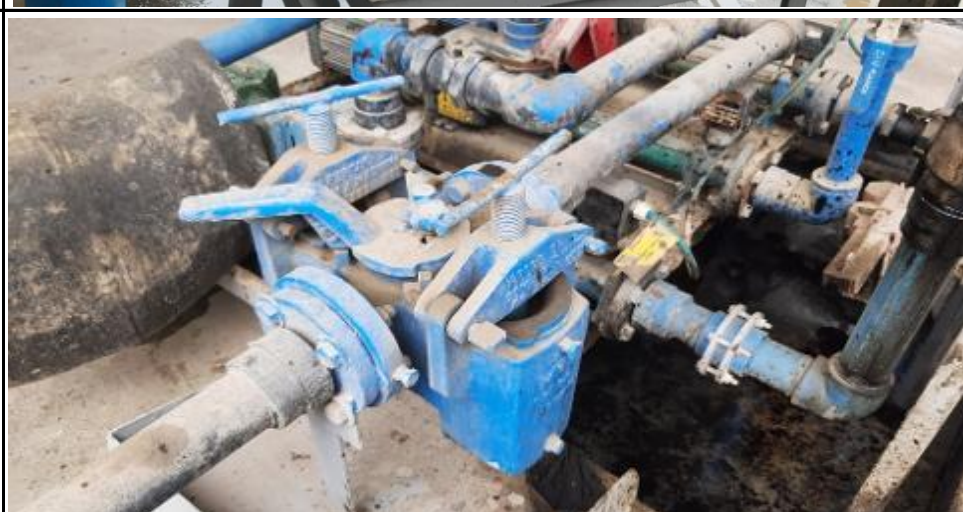
| <div><div><div>GRUPO</div><div></div><div>SINCE 1998 WITH YOU</div></div><div>NORMAS REGULAMENTADORAS</div></div> | | RELATÓRIO DE INSPEÇÃO NR-13 | | | | |
|---|---|---|---|---|---|---|
| 22 | EXTERNA | INSPEÇÃO | Durante a presente inspeção foi evidenciado que o filtro das bombas encontram-se em bom estado de conservação. | NADA CONSTA. | - | |

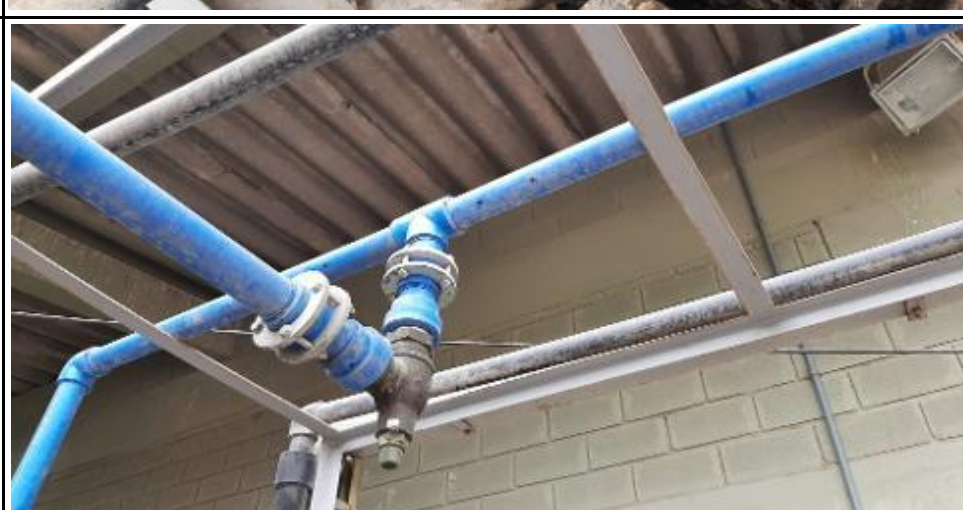
| <div><div><div>GRUPO</div><div></div><div>SINCE 1998 WITH YOU</div></div><div>NORMAS REGULAMENTADORAS</div></div> | | RELATÓRIO DE INSPEÇÃO NR-13 | | | | |
|---|---|---|---|---|---|---|
| 23 | EXTERNA | INSPEÇÃO | Durante a presente inspeção foi evidenciado que a válvula de segurança encontra-se em bom estado de conservação. | NADA CONSTA. | - | |

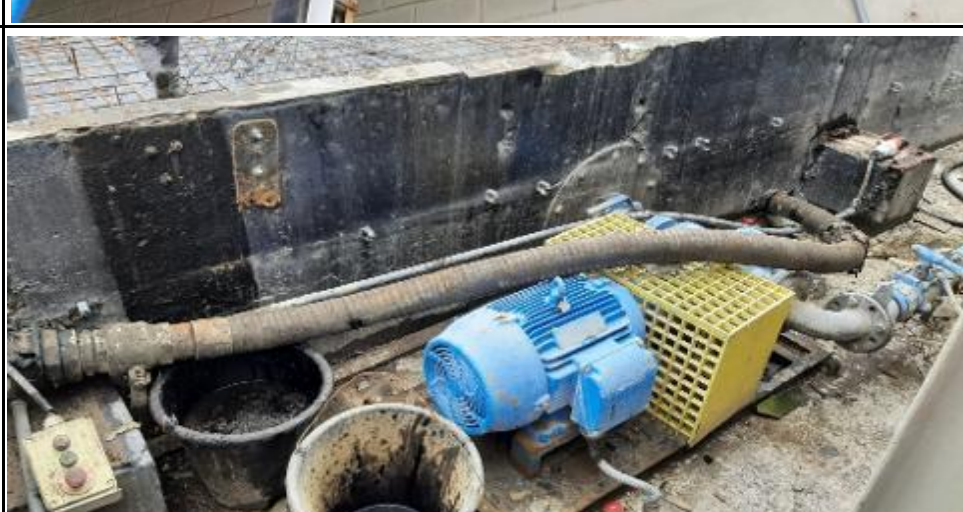
| <div><div><div>GRUPO</div><div></div><div>SINCE 1998 WITH YOU</div></div><div>NORMAS REGULAMENTADORAS</div></div> | | RELATÓRIO DE INSPEÇÃO NR-13 | | | | |
|---|---|---|---|---|---|---|
| 24 | EXTERNA | INSPEÇÃO | Durante a presente inspeção foi evidenciado que o mangote de recebimento de óleo encontra-se em bom estado de conservação. | NADA CONSTA. | - | |

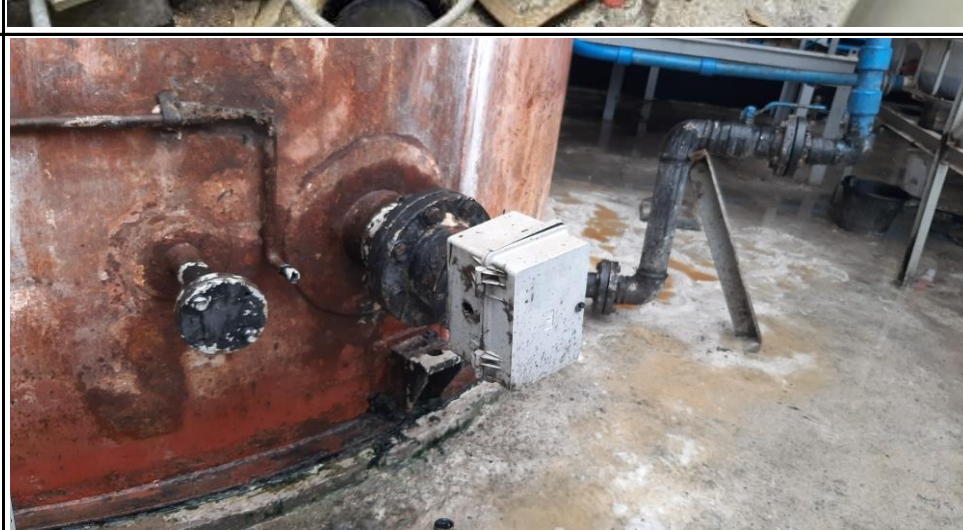
| <div><div><div>GRUPO</div><div></div><div>SINCE 1998 WITH YOU</div></div><div>NORMAS REGULAMENTADORAS</div></div> | | RELATÓRIO DE INSPEÇÃO NR-13 | | | | |
|---|---|---|---|---|---|---|
| 25 | EXTERNA | INSPEÇÃO | Durante a inspeção foi evidenciado que as Instalações elétricas do sistema de serpentina do tanque encontram-se em boas condições. | NADA CONSTA. | - | |

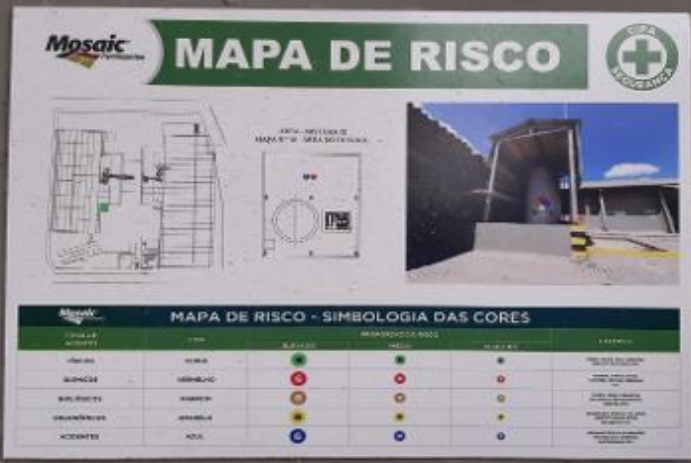
| <div><div><div>GRUPO</div><div>SINCE 1998 WITH YOU</div></div><div><div>CONERGE</div><div>NORMAS REGULAMENTADORAS</div></div></div> | | RELATÓRIO DE INSPEÇÃO NR-13 | | | | |
|---|---|---|---|---|---|---|
| 26 | EXTERNA | INSPEÇÃO | Durante a presente inspeção foi evidenciado que o tanque está com o mapa de risco desatualizado. | Recomenda-se realizar a atualização de forma a evidenciar as condições atuais do ambiente | P-3 | |

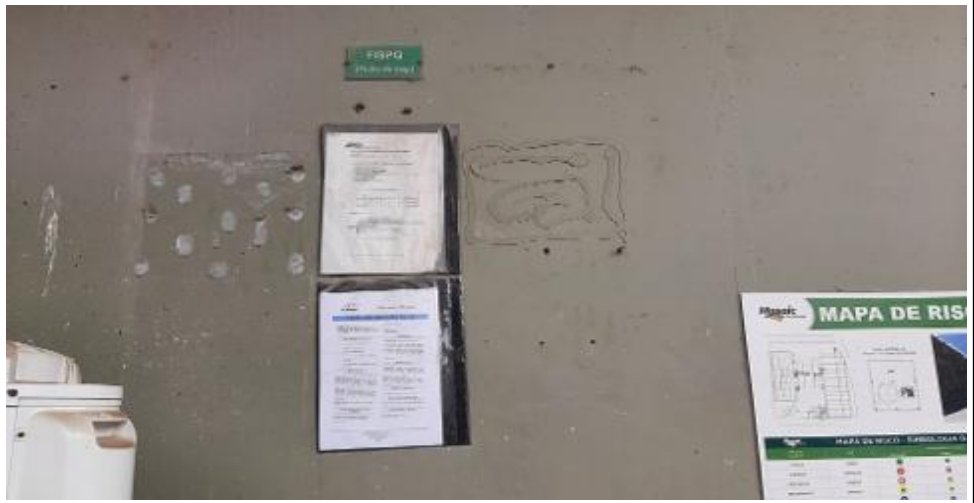
| <div><div><div>GRUPO</div><div>SINCE 1998 WITH YOU</div></div><div><div>CONERGE</div><div>NORMAS REGULAMENTADORAS</div></div></div> | | RELATÓRIO DE INSPEÇÃO NR-13 | | | | |
|---|---|---|---|---|---|---|
| 27 | EXTERNA | INSPEÇÃO | Durante a presente inspeção foi evidenciado que o tanque possui FISPQ do produto. | NADA CONSTA. | - | |

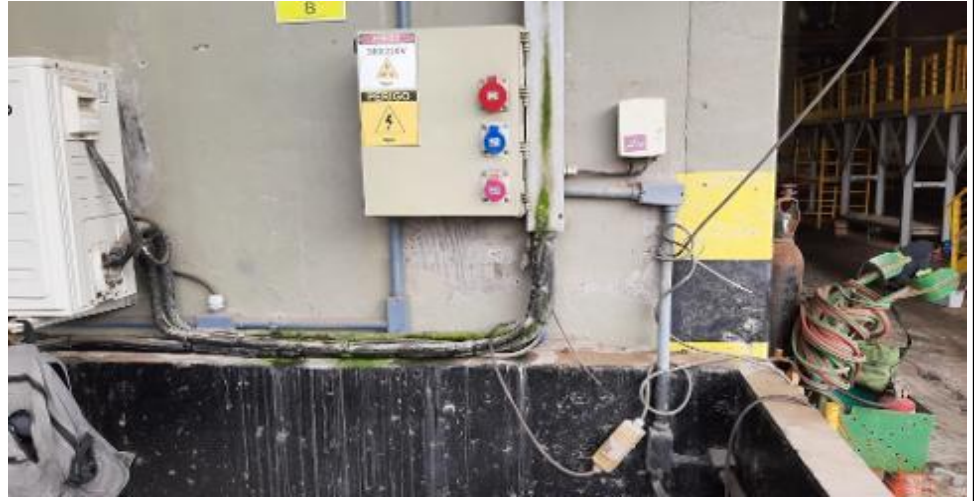
| <div><div><div>GRUPO</div><div>SINCE 1998 WITH YOU</div></div><div><div>CONERGE</div><div>NORMAS REGULAMENTADORAS</div></div></div> | | RELATÓRIO DE INSPEÇÃO NR-13 | | | | |
|---|---|---|---|---|---|---|
| 28 | EXTERNA | INSPEÇÃO | Na presente inspeção foi evidenciado que o painel elétrico e os eletrodutos encontram-se em bom estado de conservação. | NADA CONSTA. | - | |

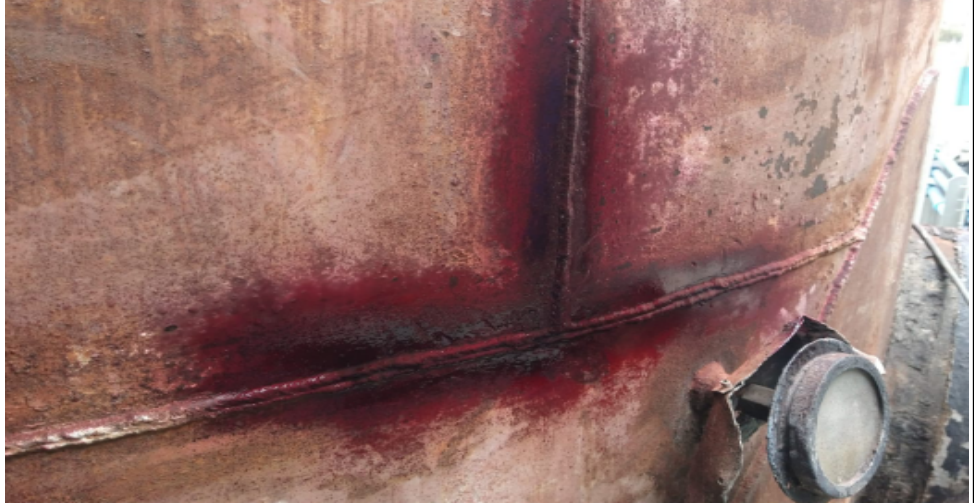
| <div><div><div>GRUPO</div><div>SINCE 1998 WITH YOU</div></div><div><div>CONERGE</div><div>NORMAS REGULAMENTADORAS</div></div></div> | | RELATÓRIO DE INSPEÇÃO NR-13 | | | | |
|---|---|---|---|---|---|---|
| 29 | EXTERNA | INSPEÇÃO | Durante a inspeção, foi realizado Ensaio por Líquido Penetrante. | NADA CONSTA. | - | |

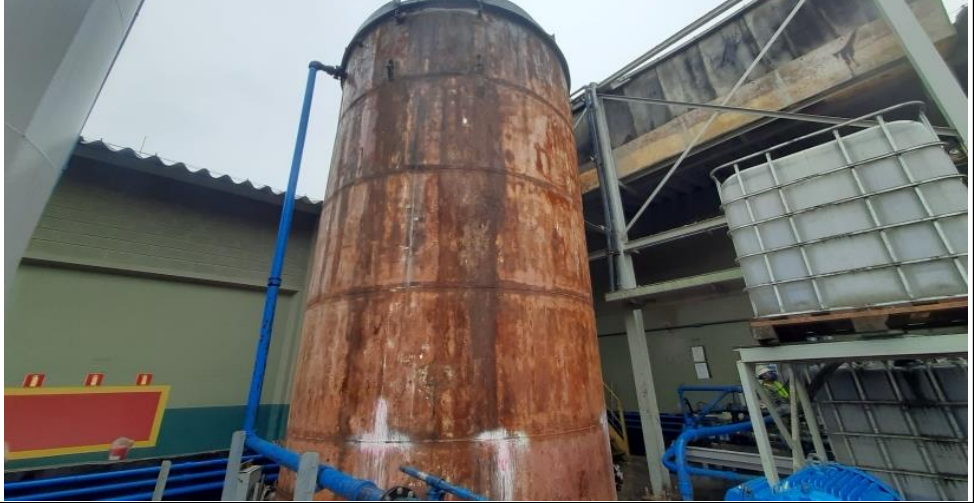
| <div><div><div>GRUPO</div><div>SINCE 1998 WITH YOU</div></div><div><div>CONERGE</div><div>NORMAS REGULAMENTADORAS</div></div></div> | | RELATÓRIO DE INSPEÇÃO NR-13 | | | | |
|---|---|---|---|---|---|---|
| 30 | EXTERNA | INSPEÇÃO | Na presente inspeção foi evidenciado que a tubulação de entrada de óleo encontra-se em bom estado de conservação. | NADA CONSTA. | - | |

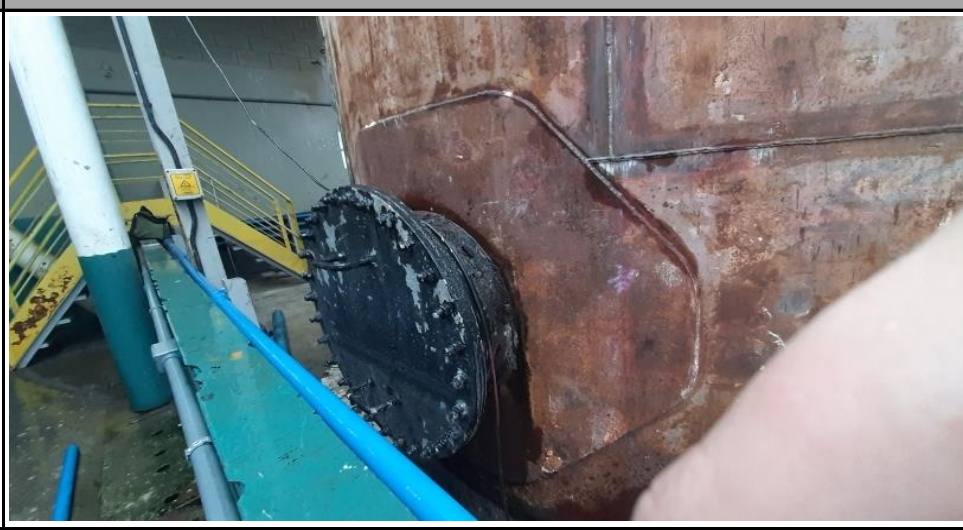
| <div><div><div>GRUPO</div><div></div><div>SINCE 1998 WITH YOU</div></div><div>NORMAS REGULAMENTADORAS</div></div> | | RELATÓRIO DE INSPEÇÃO NR-13 | | | | |
|---|---|---|---|---|---|---|
| 31 | EXTERNA | INSPEÇÃO | Boca de visita e estojos em bom estado de conservação. | NADA CONSTA. | - | |

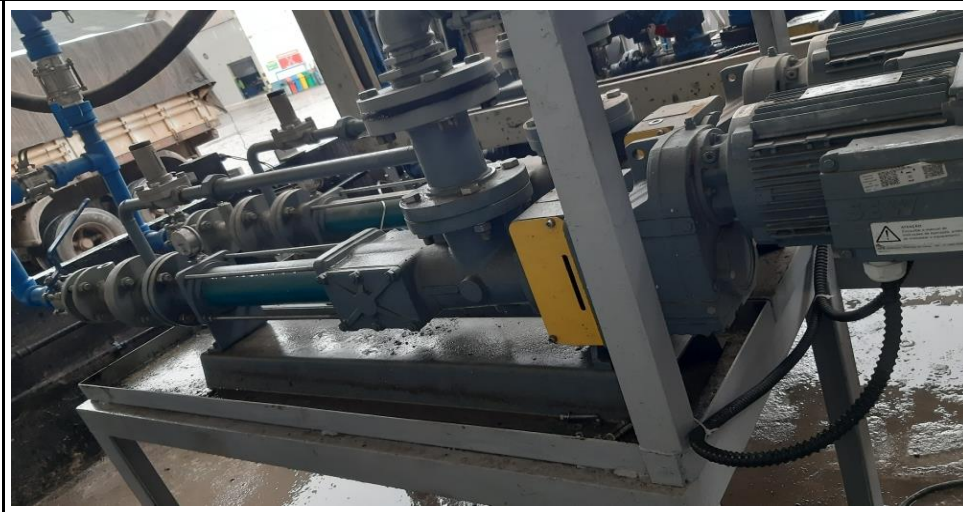
| <div><div><div>GRUPO</div><div></div><div>SINCE 1998 WITH YOU</div></div><div>NORMAS REGULAMENTADORAS</div></div> | | RELATÓRIO DE INSPEÇÃO NR-13 | | | | |
|---|---|---|---|---|---|---|
| 32 | EXTERNA | INSPEÇÃO | Conjunto de instrumentos em bom estado de conservação. | NADA CONSTA. | - | |

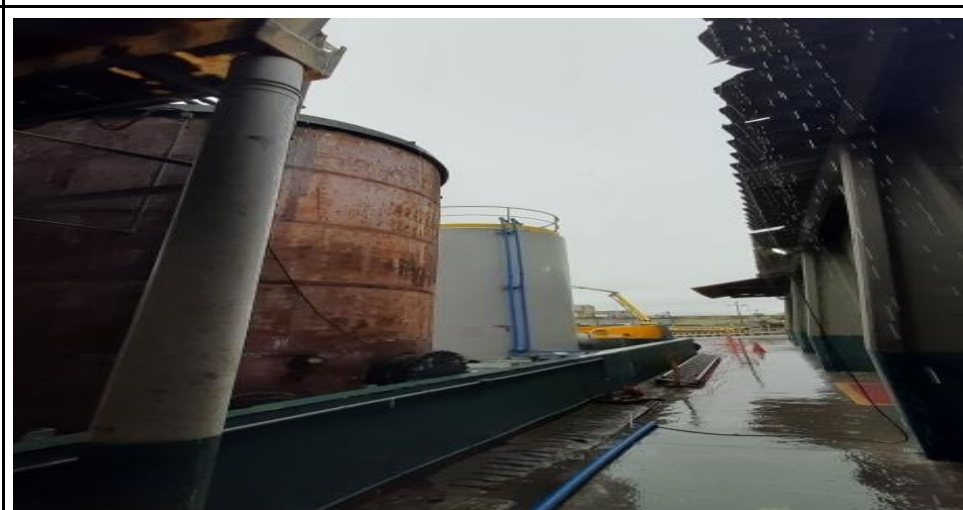
| <div><div><div>GRUPO</div><div></div><div>SINCE 1998 WITH YOU</div></div><div>NORMAS REGULAMENTADORAS</div></div> | | RELATÓRIO DE INSPEÇÃO NR-13 | | | | |
|---|---|---|---|---|---|---|
| 33 | EXTERNA | INSPEÇÃO | Foi evidenciado que o ambiente de instalação dos tanques não possui cobertura contra intemperes. | Necessário realizar a cobertura do ambiente de forma a proteger os tanques das intemperes. | P-2 | |
