## MOSAIC – PARANAGUÁ UNIDADE I

**TAG: 301-TQ-02**

TAG .....: 301-TQ-02  
Descrição .....: Tanque de Óleo Start Antidusting  
Área .....: Unidade 01  
Relatório .....: 5580  
Obra .....: 2416/22  
Tipo de Inspeção .....: Periodicidade  
Inspeção Realizada .....: Externa  
Data do Relatório .....: 19/10/2022  
Data do início da Inspeção .....: 13/10/2022  
Data do Término da Inspeção .....: 13/10/2022  
Proprietário .....: MOSAIC FERTILIZANTES DO BRASIL SA  
Fone/Fax .....: (41) 3420-1760  
Localização .....: AV. Gabriel de Lara, Nº1471 Paranaguá-PR  
Contato .....: Eng.<sup>a</sup> Maria Gabriela

## RELATÓRIO DE INSPEÇÃO NR-13

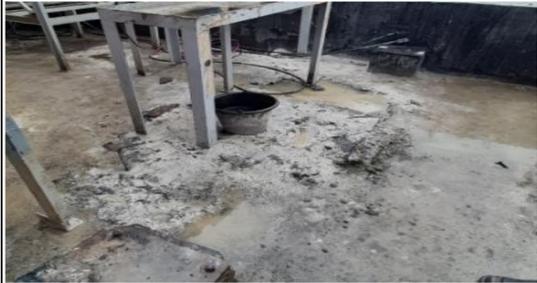
Nº	TIPO	ITEM	SITUAÇÃO ENCONTRADA	RECOMENDAÇÃO	PRIORIDADE	FOTO
1	EXTERNA	INSPEÇÃO	Na presente inspeção foi evidenciado que o dique de contenção encontra-se com excesso de sujidades e acúmulo de água, causando riscos aos trabalhadores.	Necessário realizar limpeza e drenagem periódica no local a fim de reduzir os riscos de acidentes aos trabalhadores.	P-2

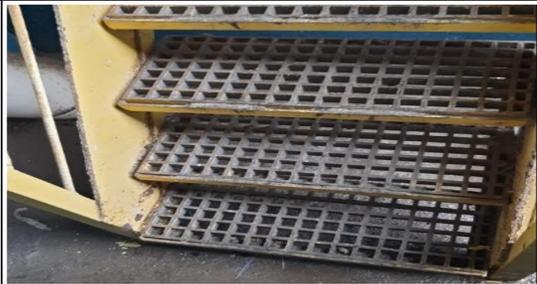
2	EXTERNA	INSPEÇÃO	Na presente inspeção foi evidenciado que a escada de acesso ao tanque possui degraus desnivelados, causando risco aos trabalhadores.	Necessário adequar a escada de acesso ao equipamento conforme anexo 5 da NR-12.	P-3

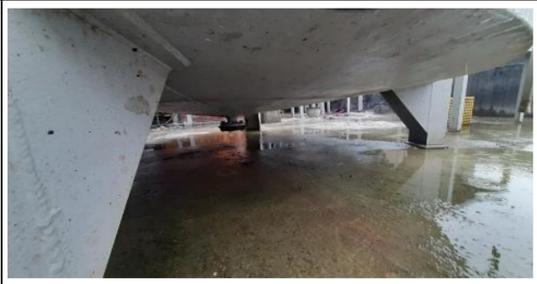
3	EXTERNA	INSPEÇÃO	Durante a presente inspeção foi evidenciado que o tampo inferior do tanque encontra-se em bom estado de conservação.	NADA CONSTA.	-

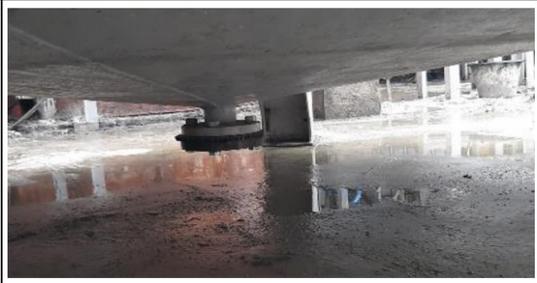
4	EXTERNA	INSPEÇÃO	Durante esta inspeção foi evidenciado que a conexão inferior do tanque encontra-se em bom estado de conservação.	NADA CONSTA.	-

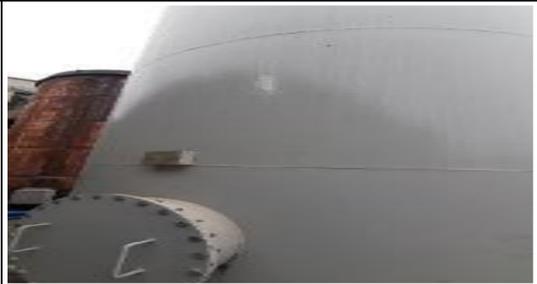
5	EXTERNA	INSPEÇÃO	Durante esta inspeção foi evidenciado que o tanque não possui etiqueta adesiva contendo TAG e CAT do equipamento.	Necessário providenciar a instalação de etiqueta adesiva em local visível contendo as informações requeridas.	P-2

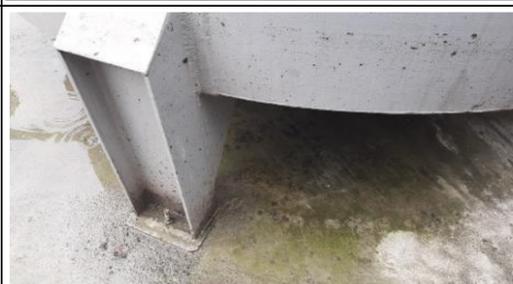
7	EXTERNA	INSPEÇÃO	Na presente inspeção foi evidenciado que o tanque não possui aterramento.	Necessário instalação de aterramento elétrico.	P-2

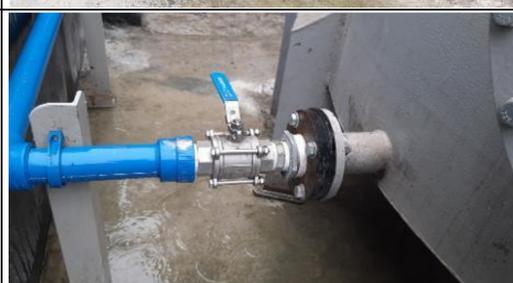
8	EXTERNA	INSPEÇÃO	Foi evidenciado que as conexões do equipamento encontram-se em bom estado de conservação.	NADA CONSTA.	-

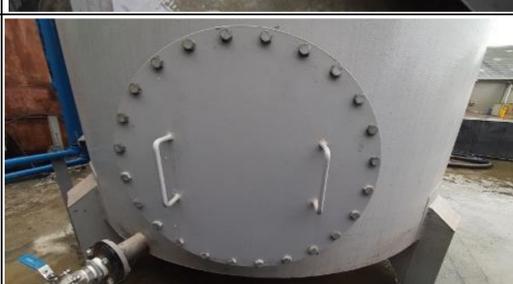
9	EXTERNA	INSPEÇÃO	Foi evidenciado que a boca de visita do equipamento encontra-se em bom estado de conservação.	NADA CONSTA.	-

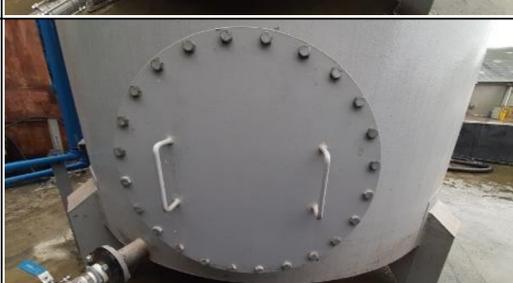
10	EXTERNA	INSPEÇÃO	Foi evidenciado que a os parafusos da boca de visita estão sem pintura de proteção.	Necessário realizar pintura dos parafusos de forma a protege-los de agentes corrosivos externos.	P-2

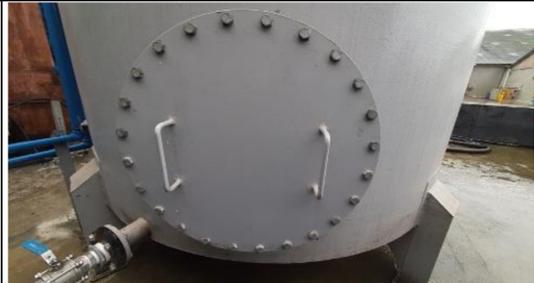
<b>Cliente:</b> Mosaic Paranaguá I		<b>Data:</b> 17/10/2022		<b>LEGENDA DE PRIORIDADE:</b> P0 = Crítico P1 = Prioridade Alta P2 = Prioridade Média P3 = Prioridade Baixa		
<b>Identificação / Tag:</b> 301-TQ-02		<b>Nº do Relatório:</b> 5580				
<b>Serviço:</b> Inspeção em Tanques		<b>Norma de Ref.:</b> PORTARIA Nº 1.846, DE 1º DE JULHO DE 2022				
Nº	TIPO	ITEM	SITUAÇÃO ENCONTRADA	RECOMENDAÇÃO	PRIORIDADE	FOTO
11	EXTERNA	INSPEÇÃO	Foi evidenciado que a boca de visita do equipamento encontra-se sem a sinalização de espaço confinado.	Necessário realizar a correta sinalização em acordo com a NR-12 no topico Sinalizações.	P-2

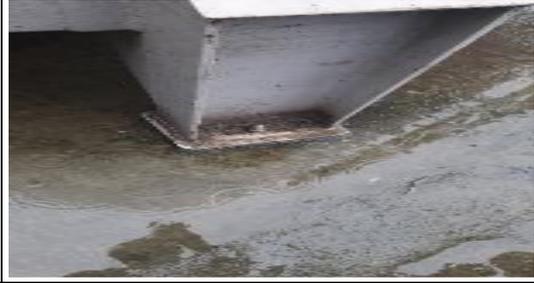
12	EXTERNA	INSPEÇÃO	Foi evidenciado que a base de sustentação do equipamento encontra-se em bom estado de conservação.	NADA CONSTA.	-

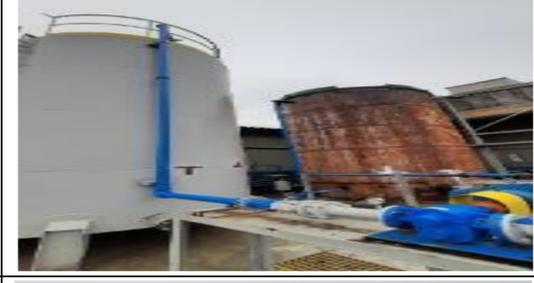
13	EXTERNA	INSPEÇÃO	Durante a presente inspeção foi evidenciado que a coloração da tubulação de óleo encontra-se irregular.	Necessário realizar a correta pintura da tubulação de forma a identificar o correto tipo de produto sendo transportado em acordo com a NBR 6493.	P-1

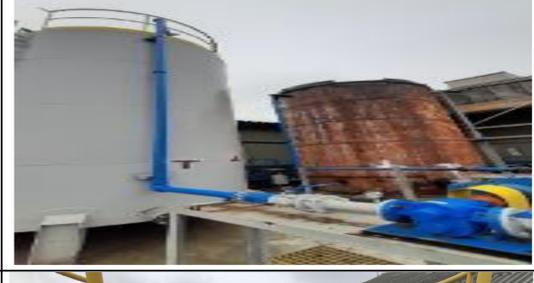
14	EXTERNA	INSPEÇÃO	Durante a presente inspeção foi evidenciado a realização do teste de estanquidade no tanque.	NADA CONSTA.	-

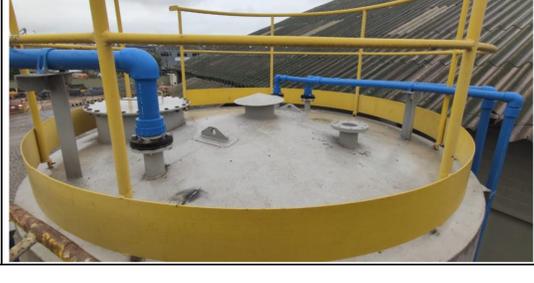
15	EXTERNA	INSPEÇÃO	Foi evidenciado que o tampo do tanque e o respiro encontram-se em bom estado de conservação.	NADA CONSTA.	-

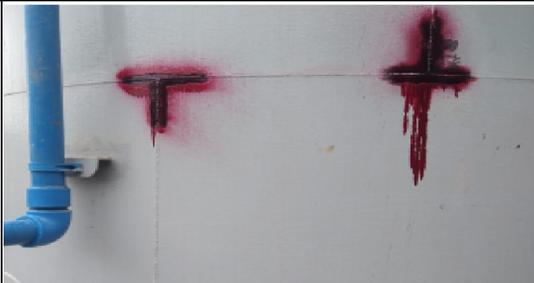
<b>Cliente:</b> Mosaic Paranaguá I		<b>Data:</b> 17/10/2022		<b>LEGENDA DE PRIORIDADE:</b>		
<b>Identificação / Tag:</b> 301-TQ-02		<b>Nº do Relatório:</b> 5580		P0 = Crítico		
<b>Serviço:</b> Inspeção em Tanques		<b>Norma de Ref.:</b> PORTARIA Nº 1.846, DE 1º DE JULHO DE 2022		P1 = Prioridade Alta		
				P2 = Prioridade Média		
				P3 = Prioridade Baixa		
Nº	TIPO	ITEM	SITUAÇÃO ENCONTRADA	RECOMENDAÇÃO	PRIORIDADE	FOTO
16	EXTERNA	INSPEÇÃO	Durante a inspeção, foi realizado Ensaio por Líquido Penetrante nas soldas.	NADA CONSTA.	-

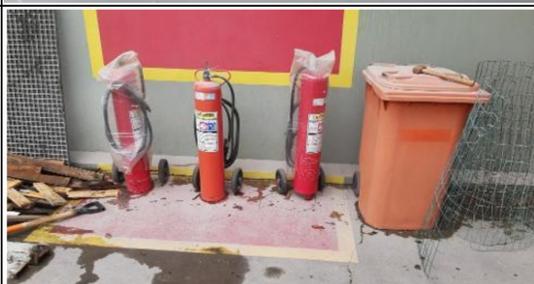
17	EXTERNA	INSPEÇÃO	Na presente inspeção foi evidenciado que os extintores encontram-se em bom estado de conservação.	NADA CONSTA.	-

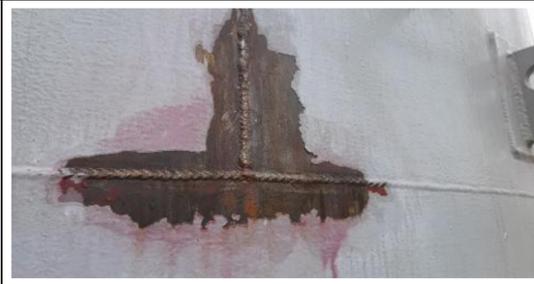
18	EXTERNA	INSPEÇÃO	Durante a presente inspeção foi evidenciado a existencia de pontos sem pintura.	Necessário realizar a pintura do casco de forma a protege-lo de agentes corrosivos externos.	P-2

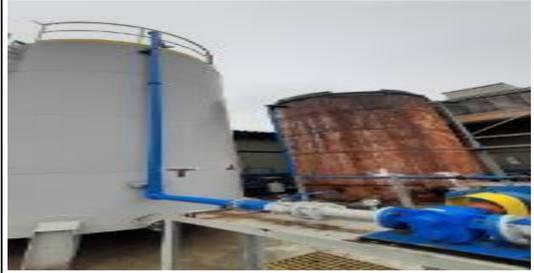
19	EXTERNA	INSPEÇÃO	Durante esta inspeção foi evidenciado que o tanque não possui escada.	Necessário instalação de uma escada helicoidal a fim de melhorar o acesso na parte do teto do mesmo.	P-2

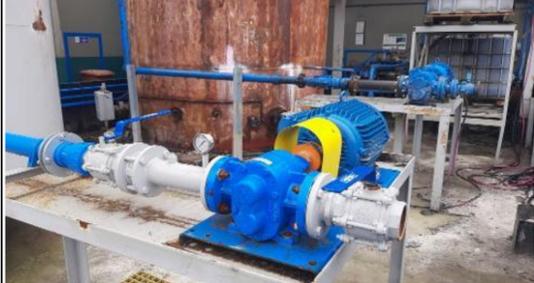
20	EXTERNA	INSPEÇÃO	Durante a presente inspeção foi evidenciado que a bomba de carregamento encontra-se em bom estado de conservação.	NADA CONSTA.	-

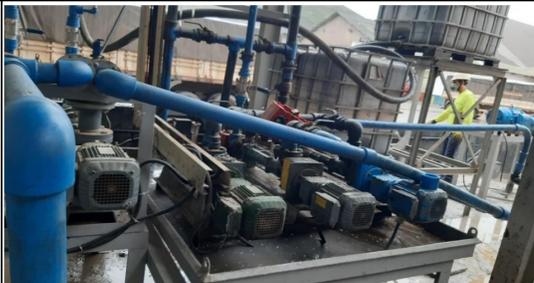
<b>Cliente:</b> Mosaic Paranaguá I		<b>Data:</b> 17/10/2022	<b>Nº do Relatório:</b> 5580	<b>Norma de Ref.:</b> PORTARIA Nº 1.846, DE 1º DE JULHO DE 2022	<b>LEGENDA DE PRIORIDADE:</b> P0 = Crítico P1 = Prioridade Alta P2 = Prioridade Média P3 = Prioridade Baixa	
<b>Identificação / Tag:</b> 301-TQ-02		<b>Inspeção em Tanques</b>				
Nº	TIPO	ITEM	SITUAÇÃO ENCONTRADA	RECOMENDAÇÃO	PRIORIDADE	FOTO
21	EXTERNA	INSPEÇÃO	Durante a presente inspeção foi evidenciado que a bomba de exportação encontra-se em bom estado de conservação.	NADA CONSTA.	-

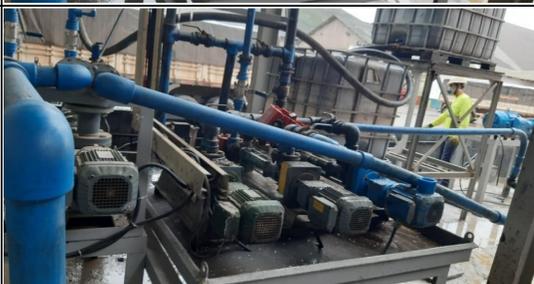
22	EXTERNA	INSPEÇÃO	Foi evidenciado que o dique de contenção das bombas encontram-se em bom estado de conservação.	NADA CONSTA.	-

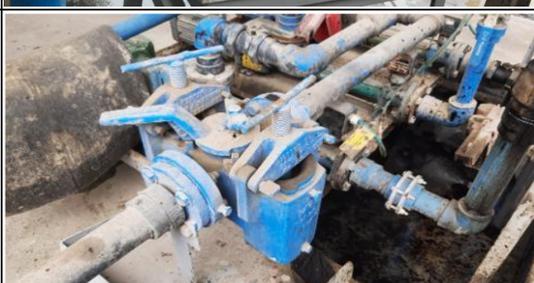
23	EXTERNA	INSPEÇÃO	Durante a presente inspeção foi evidenciado que o filtro das bombas encontram-se em bom estado de conservação.	NADA CONSTA.	-

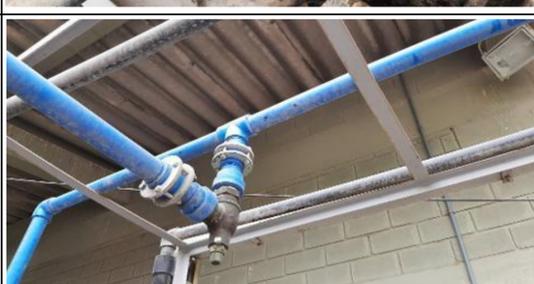
24	EXTERNA	INSPEÇÃO	Durante a presente inspeção foi evidenciado que a válvula de segurança encontra-se em bom estado de conservação.	NADA CONSTA.	-

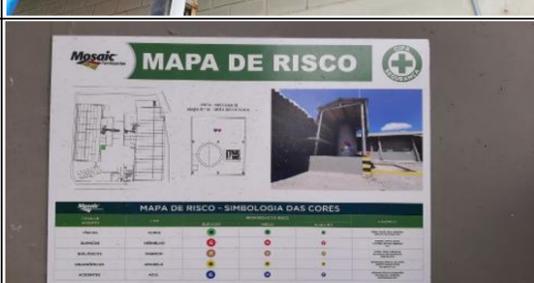
25	EXTERNA	INSPEÇÃO	Durante a presente inspeção foi evidenciado que o tanque está com o mapa de risco desatualizado.	Recomenda-se realizar a atualização de forma a evidenciar as condições atuais do ambiente	P-3

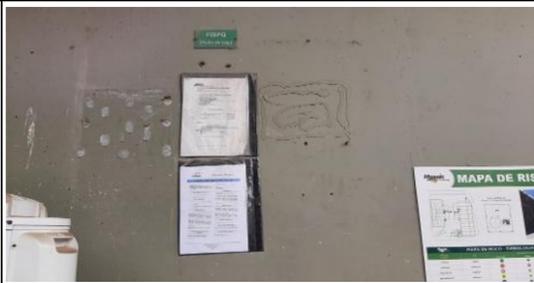
<b>Cliente:</b> Mosaic Paranaguá I		<b>Data:</b> 17/10/2022	<b>Nº do Relatório:</b> 5580		<b>LEGENDA DE PRIORIDADE:</b> P0 = Crítico P1 = Prioridade Alta P2 = Prioridade Média P3 = Prioridade Baixa	
<b>Identificação / Tag:</b> 301-TQ-02		<b>Norma de Ref.:</b> PORTARIA Nº 1.846, DE 1º DE JULHO DE 2022				
<b>Serviço:</b> Inspeção em Tanques						
Nº	TIPO	ITEM	SITUAÇÃO ENCONTRADA	RECOMENDAÇÃO	PRIORIDADE	FOTO
26	EXTERNA	INSPEÇÃO	Durante a presente inspeção foi evidenciado que o tanque possui FISPQ do produto.	NADA CONSTA.	-

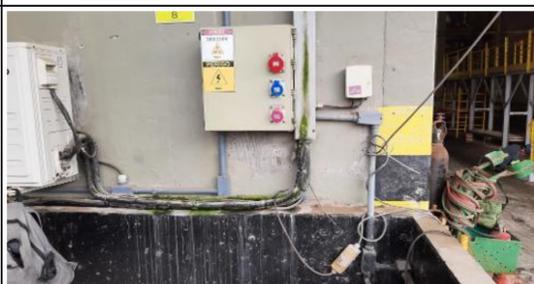
27	EXTERNA	INSPEÇÃO	Na presente inspeção foi evidenciado que o painel elétrico e os eletrodutos encontram-se em bom estado de conservação.	NADA CONSTA.	-

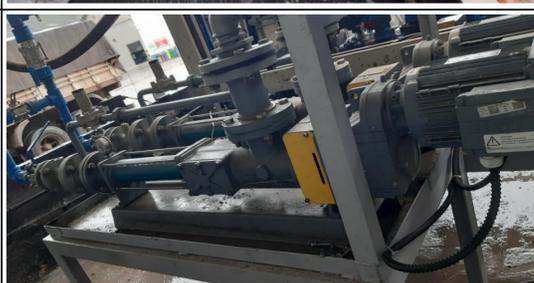
28	EXTERNA	INSPEÇÃO	Conjunto de instrumentos em bom estado de conservação.	NADA CONSTA.	-

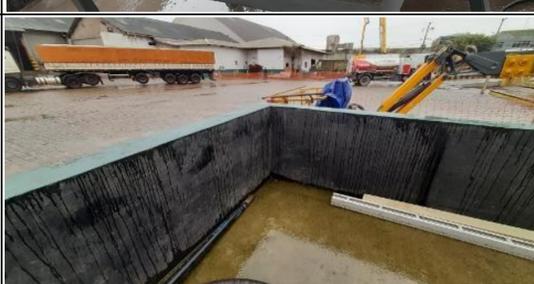
29	EXTERNA	INSPEÇÃO	Durante a presente inspeção foi evidenciado que o dique não possui uma segunda saída permanentemente desobstruída.	Necessário realizar a instalação de uma segunda saída de forma a ficar permanentemente desobstruída.	P-0

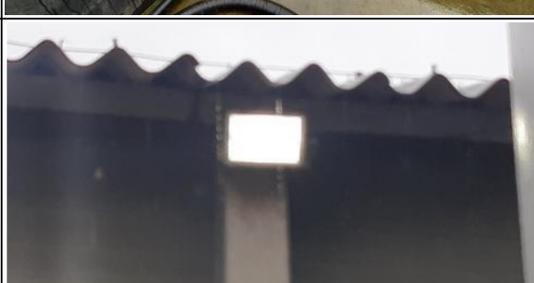
30	EXTERNA	INSPEÇÃO	Durante a presente inspeção foi evidenciado o sistema de iluminação.	NADA CONSTA.	-

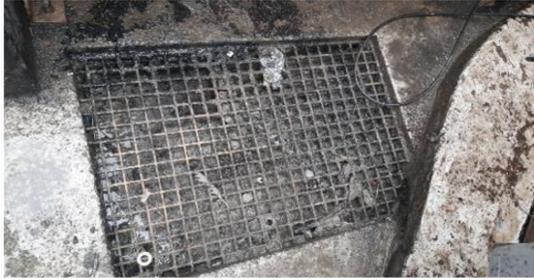
Nº	TIPO	ITEM	SITUAÇÃO ENCONTRADA	RECOMENDAÇÃO	PRIORIDADE	FOTO
31	EXTERNA	INSPEÇÃO	Durante a presente inspeção foi evidenciado que o sistema de drenagem do dique está com grande acúmulo de sujidades.	Necessário realizar limpeza e drenagem periódica no local a fim de reduzir os riscos de acidentes aos trabalhadores.	P-1

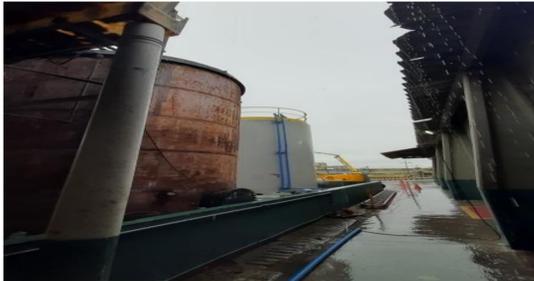
32	EXTERNA	INSPEÇÃO	Foi evidenciado que o ambiente de instalação dos tanques não possui cobertura contra intemperes.	Necessário realizar a cobertura do ambiente de forma a proteger os tanques das intemperes.	P-2

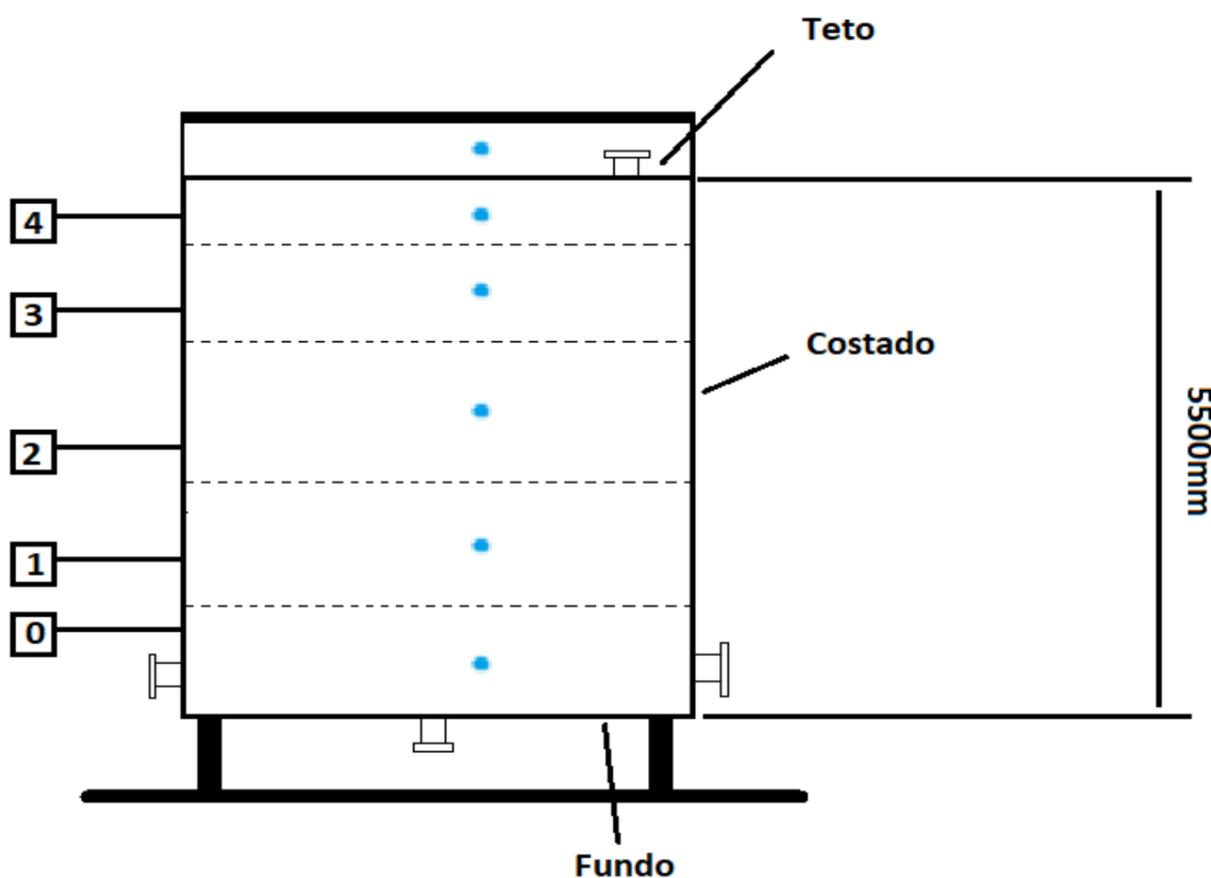
**CROQUI DO ENSAIO**

<p>Foi realizado medição de espessura conforme consta na tabela abaixo.</p> <p><b>LAUDO: APROVADO</b></p>
---

PONTO MEDIDO	POSIÇÃO					ESPESSURA DE CALIBRAÇÃO (mm)	ESPESSURA ATUAL (mm)	ESPESSURA NOMINAL (mm)	ESPESSURA MÍNIMA (mm)	REDUÇÃO (mm)
	0°	90°	180°	270°	CENTRO					
TETO	4,81	4,84	4,83	4,82	4,82	10,00	4,81	4,85	3,35	0,04
CHAPA 1	6,35	6,36	6,35	6,35	-	10,00	6,35	6,40	4,90	0,05
CHAPA 2	4,85	4,86	4,85	4,85	-	10,00	4,85	4,85	3,35	0,00
CHAPA 3	4,83	4,82	4,82	4,85	-	10,00	4,82	4,85	3,35	0,03
CHAPA 4	4,82	4,85	4,83	4,85	-	10,00	4,82	4,85	3,35	0,03
FUNDO	6,38	6,37	6,38	6,38	6,38	10,00	6,37	6,40	4,90	0,03

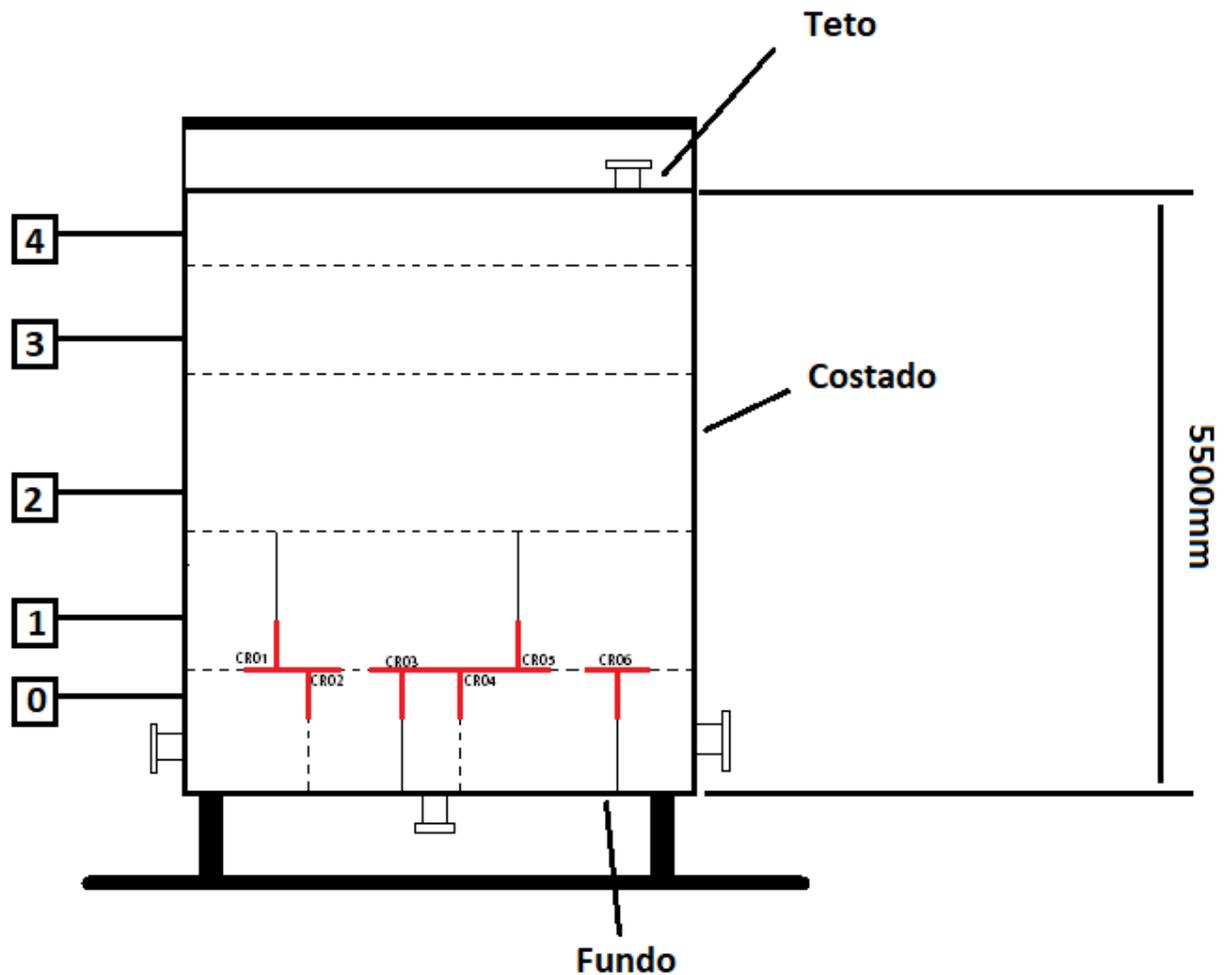
**REGIÃO INSPECIONADA POR LIQUIDO PENETRANTE**

**LAUDO: APROVADO**

LOCAL EXAMINADO	LOCALIZAÇÃO	TIPO DE DESCONTINUIDADE	LARGURA (mm)	COMPRIMENTO (mm)	LAUDO	
					A	R
CR 01	ACABAMENTO	ND	-	-	X	
CR 02	ACABAMENTO	ND	-	-	X	
CR 03	ACABAMENTO	ND	-	-	X	
CR 04	ACABAMENTO	ND	-	-	X	
CR 05	ACABAMENTO	ND	-	-	X	
CR 06	ACABAMENTO	ND	-	-	X
