## RELATÓRIO DE INSPEÇÃO DE VASO DE PRESSÃO

### Mosaïc Unidade I – Paranagua / PR

**TAG: 301-VP-01**

### PULMÃO DE AR COMPRIMIDO

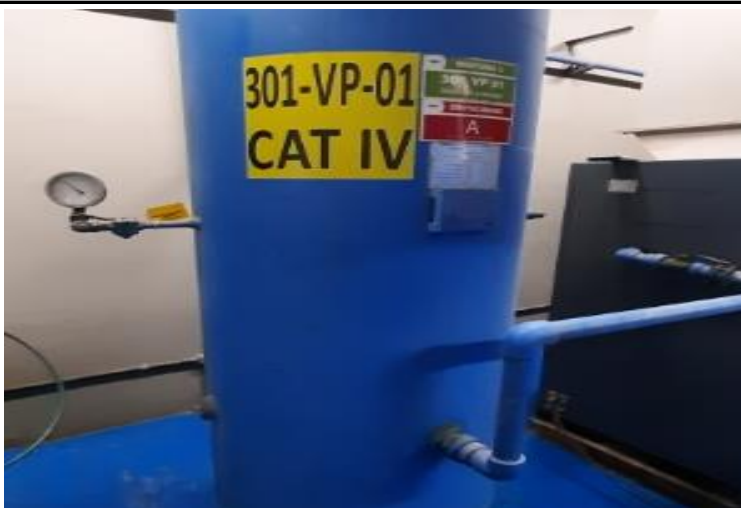
| <div><div><div>GRUPO</div><div></div><div>SINCE 1998 WITH YOU</div></div><div>NORMAS REGULAMENTADORAS</div></div> | | RELATÓRIO DE INSPEÇÃO NR-13 | | | | | |
|---|---|---|---|---|---|---|---|
| 1 | INSPEÇÃO | EXTERNA | Foi evidenciado que o corpo do equipamento encontra-se em bom estado de conservação. | NADA CONSTA | - | | |

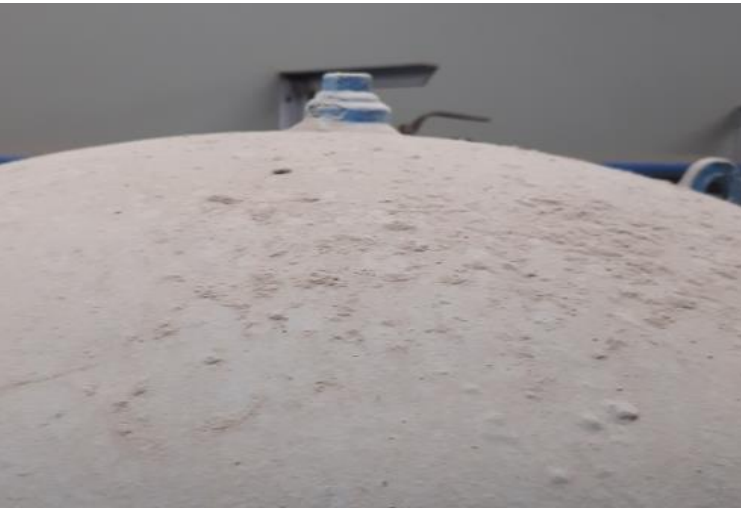
| <div><div><div>GRUPO</div><div></div><div>SINCE 1998 WITH YOU</div></div><div>NORMAS REGULAMENTADORAS</div></div> | | RELATÓRIO DE INSPEÇÃO NR-13 | | | | | |
|---|---|---|---|---|---|---|---|
| 2 | INSPEÇÃO | EXTERNA | Foi evidenciado que o tampo superior do equipamento encontra-se acometido por sujidades. | Necessário manter limpeza periódica no local. | P-3 | | |

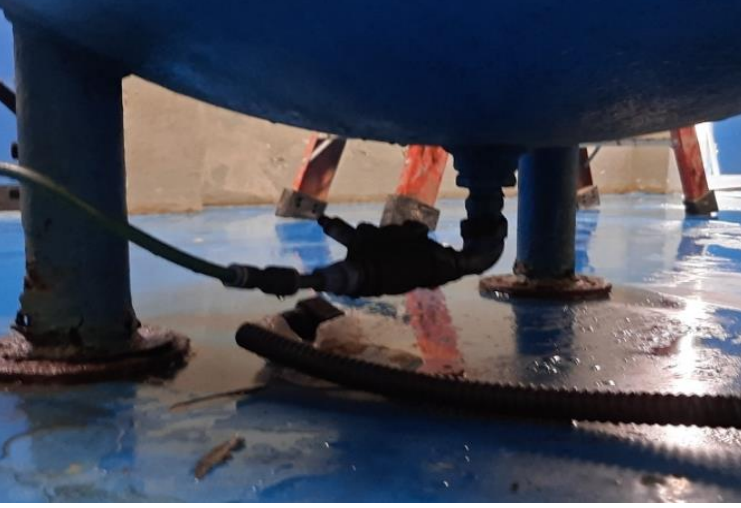
| <div><div><div>GRUPO</div><div></div><div>SINCE 1998 WITH YOU</div></div><div>NORMAS REGULAMENTADORAS</div></div> | | RELATÓRIO DE INSPEÇÃO NR-13 | | | | | |
|---|---|---|---|---|---|---|---|
| 3 | INSPEÇÃO | EXTERNA | Foi evidenciado que o tampo inferior do equipamento encontra-se em bom estado de conservação. | NADA CONSTA | - | | |

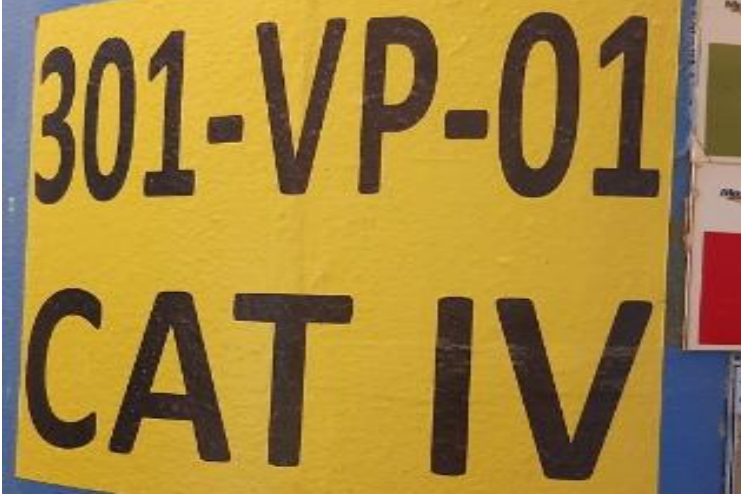
| <div><div><div>GRUPO</div><div></div><div>SINCE 1998 WITH YOU</div></div><div>NORMAS REGULAMENTADORAS</div></div> | | RELATÓRIO DE INSPEÇÃO NR-13 | | | | | |
|---|---|---|---|---|---|---|---|
| 4 | INSPEÇÃO | EXTERNA | Foi evidenciado que a etiqueta de identificação do equipamento encontra-se em bom estado de conservação, com informações legíveis. | NADA CONSTA | - | | |

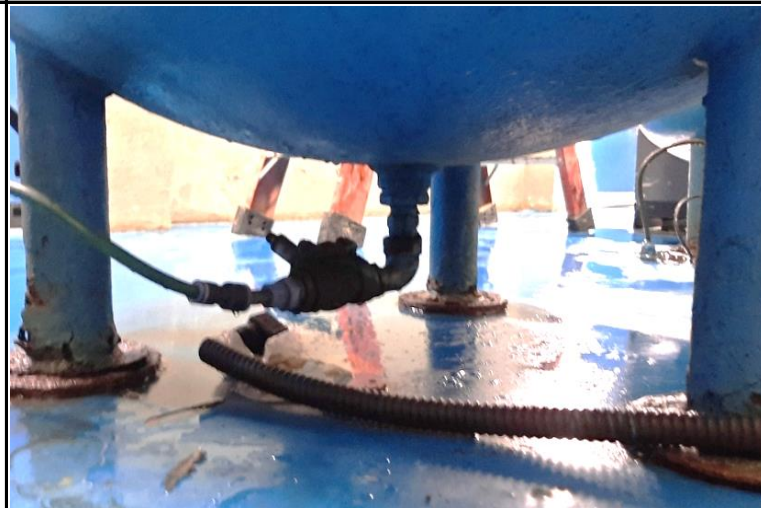
| <div><div><div><div></div><div>GRUPO</div><div>SINCE 1998 WITH YOU</div></div><div><div>CONERGE</div><div>NORMAS REGULAMENTADORAS</div></div></div></div> | | RELATÓRIO DE INSPEÇÃO NR-13 | | | | | |
|---|---|---|---|---|---|---|---|
| 9 | INSPEÇÃO | EXTERNA | Foi evidenciado que as pernas do equipamento encontram-se com pontos acometidos por corrosão. | Necessário realizar tratamento e pintura a fim de sanar pontos acometidos por corrosão. | P-2 | | |

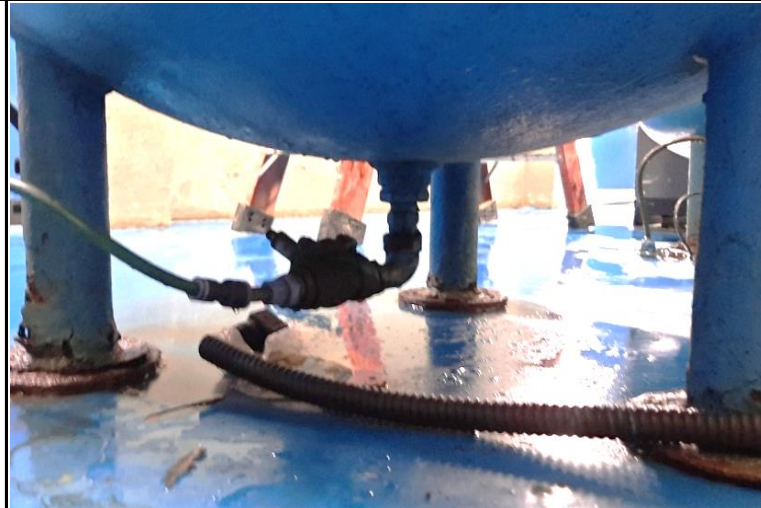
| <div><div><div><div></div><div>GRUPO</div><div>SINCE 1998 WITH YOU</div></div><div><div>CONERGE</div><div>NORMAS REGULAMENTADORAS</div></div></div></div> | | RELATÓRIO DE INSPEÇÃO NR-13 | | | | | |
|---|---|---|---|---|---|---|---|
| 10 | INSPEÇÃO | EXTERNA | Foi evidenciado que o dreno encontra-se em bom estado de conservação. | NADA CONSTA | - | | |

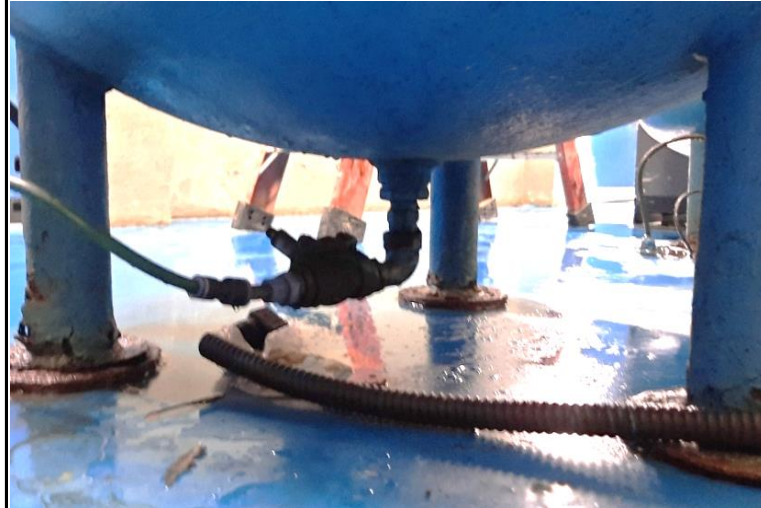
| <div><div><div><div></div><div>GRUPO</div><div>SINCE 1998 WITH YOU</div></div><div><div>CONERGE</div><div>NORMAS REGULAMENTADORAS</div></div></div></div> | | RELATÓRIO DE INSPEÇÃO NR-13 | | | | | |
|---|---|---|---|---|---|---|---|
| 11 | INSPEÇÃO | EXTERNA | Foi evidenciado que o purgador encontra-se em bom estado de conservação. | NADA CONSTA | - | | |

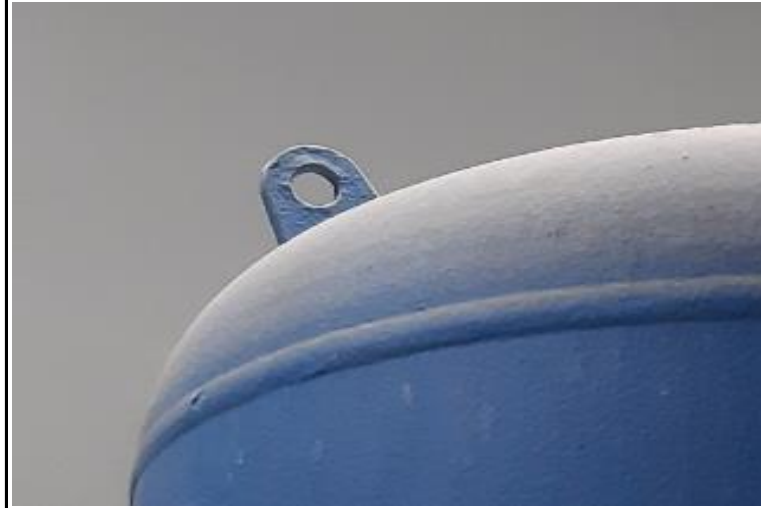
| <div><div><div><div></div><div>GRUPO</div><div>SINCE 1998 WITH YOU</div></div><div><div>CONERGE</div><div>NORMAS REGULAMENTADORAS</div></div></div></div> | | RELATÓRIO DE INSPEÇÃO NR-13 | | | | | |
|---|---|---|---|---|---|---|---|
| 12 | INSPEÇÃO | EXTERNA | Foi evidenciado que os olhais de sustentação encontram-se em bom estado de conservação. | NADA CONSTA | - | | |

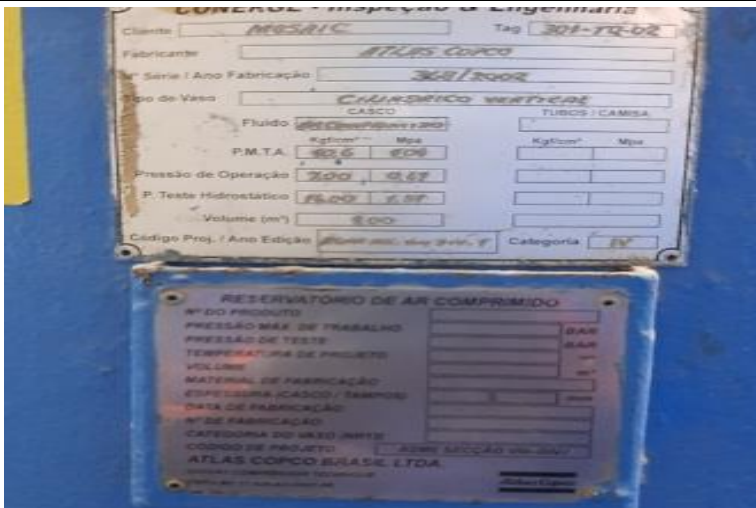
| <div><div><div><div></div><div>GRUPO</div><div>SINCE 1998 WITH YOU</div></div><div><div>CONERGE</div><div>NORMAS REGULAMENTADORAS</div></div></div></div> | | RELATÓRIO DE INSPEÇÃO NR-13 | | | | | |
|---|---|---|---|---|---|---|---|
| 13 | INSPEÇÃO | EXTERNA | Foi evidenciado que as plaquetas de identificação encontram-se em bom estado de conservação, com informações legíveis. | NADA CONSTA | - | | |

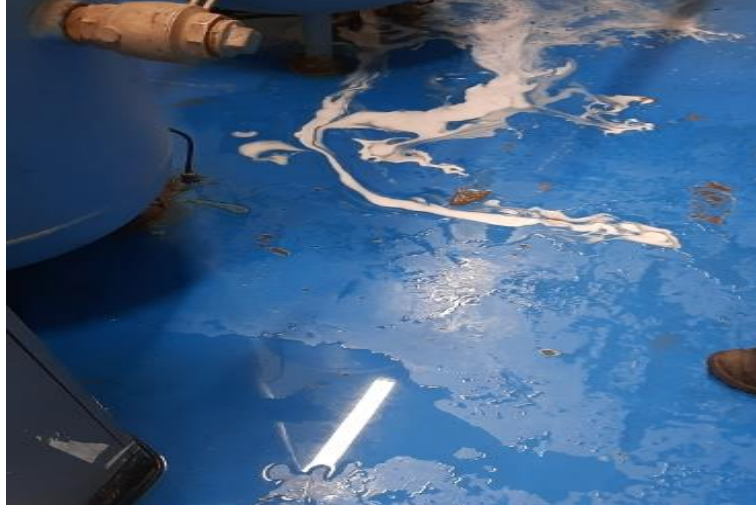
| <div><div><div><div></div><div>GRUPO</div><div>SINCE 1998 WITH YOU</div></div><div><div>CONERGE</div><div>NORMAS REGULAMENTADORAS</div></div></div></div> | | RELATÓRIO DE INSPEÇÃO NR-13 | | | | | |
|---|---|---|---|---|---|---|---|
| 14 | INSPEÇÃO | EXTERNA | Foi evidenciado que a saída do condensado pelo purgador está acarretando no acúmulo de água no ambiente, causando riscos aos operadores. | Necessário manter o ambiente seco a fim de evitar o risco de acidentes. | P-0 | | |

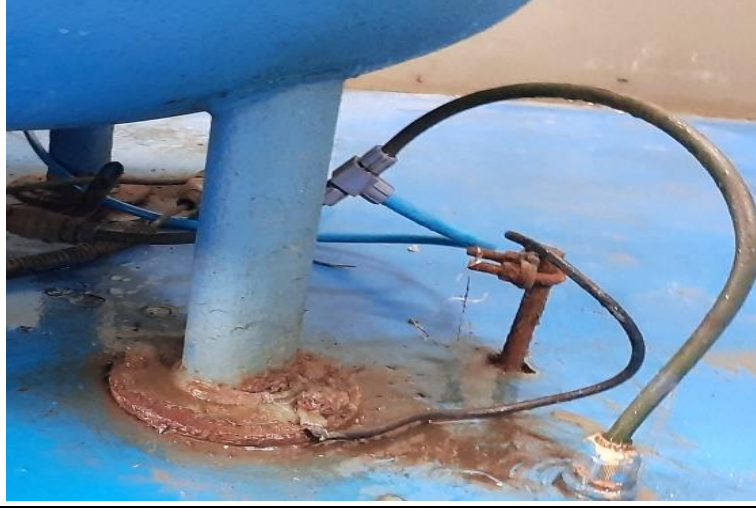
| <div><div><div><div></div><div>GRUPO</div><div>SINCE 1998 WITH YOU</div></div><div><div>CONERGE</div><div>NORMAS REGULAMENTADORAS</div></div></div></div> | | RELATÓRIO DE INSPEÇÃO NR-13 | | | | | |
|---|---|---|---|---|---|---|---|
| 15 | INSPEÇÃO | EXTERNA | Foi evidenciado que o equipamento encontra-se com aterramento inadequado. | Necessário adequar aterramento elétrico conforme item 10.2.8.3 da Norma Regulamentadora 10. | P-3 | | |

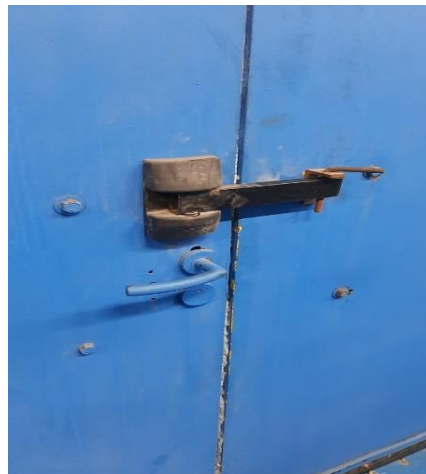
| <div><div><div><div></div><div>GRUPO</div><div>SINCE 1998 WITH YOU</div></div><div><div>CONERGE</div><div>NORMAS REGULAMENTADORAS</div></div></div></div> | | RELATÓRIO DE INSPEÇÃO NR-13 | | | | | |
|---|---|---|---|---|---|---|---|
| 16 | INSPEÇÃO | EXTERNA | Foi evidenciado que a segunda saída possui uma fechadura inadequada e não dispõem de sistema anti-panico. | Necessário realizar a adequação da porta adicionado a barra de abertura anti-panico e removendo a fechadura. | P-0 | | |

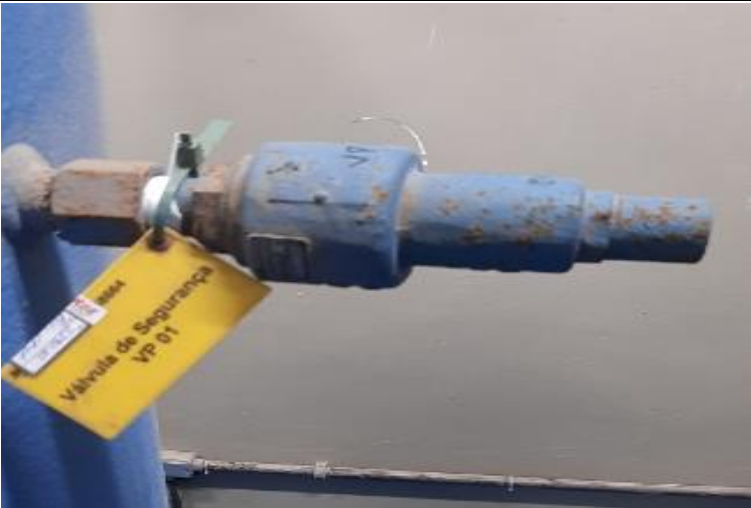
| <div><div><div><div><div></div><div>GRUPO</div><div>SINCE 1998 WITH YOU</div></div><div><div>CONERGE</div><div>NORMAS REGULAMENTADORAS</div></div></div></div></div> | | RELATÓRIO DE INSPEÇÃO NR-13 | | | | |
|---|---|---|---|---|---|---|
| 21 | REQUISITO LEGAL | 13.5.1.2 | Durante a presente inspeção foi realizada calibração da válvula de segurança, porém a mesma não possui Data Sheet que comprove sua fabricação conforme norma ASME VIII. | Devido a válvula não ter evidência de fabricação conforme norma ASME VIII, é necessário verificar junto ao fabricante as informações aqui mencionadas acima ou realizar a substituição da mesma com pressão de abertura menor ou igual a PMTA, e com a vazão superior a vazão do sistema. | P-0 | |

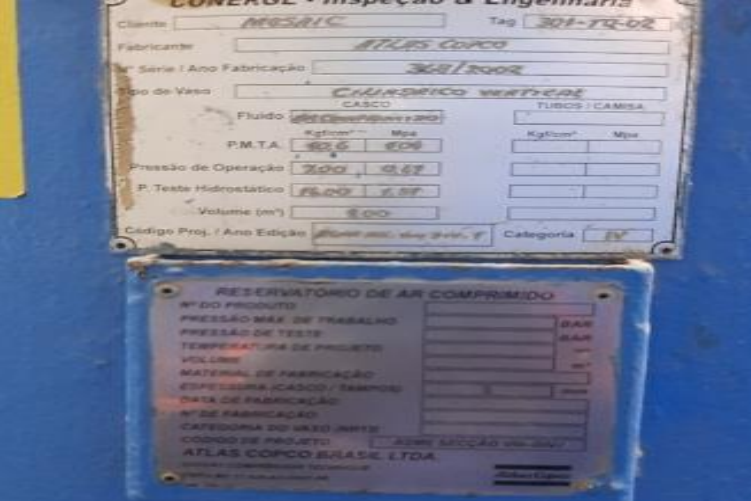
| <div><div><div><div><div></div><div>GRUPO</div><div>SINCE 1998 WITH YOU</div></div><div><div>CONERGE</div><div>NORMAS REGULAMENTADORAS</div></div></div></div></div> | | RELATÓRIO DE INSPEÇÃO NR-13 | | | | |
|---|---|---|---|---|---|---|
| 22 | REQUISITO LEGAL | 13.5.1.3 | Foi evidenciado que o equipamento possui afixado em seu corpo, placa de identificação contendo as seguintes informações: fabricante, número de identificação, ano de fabricação, pressão máxima de trabalho admissível e código de construção e ano de edição. | NADA CONSTA | - | |

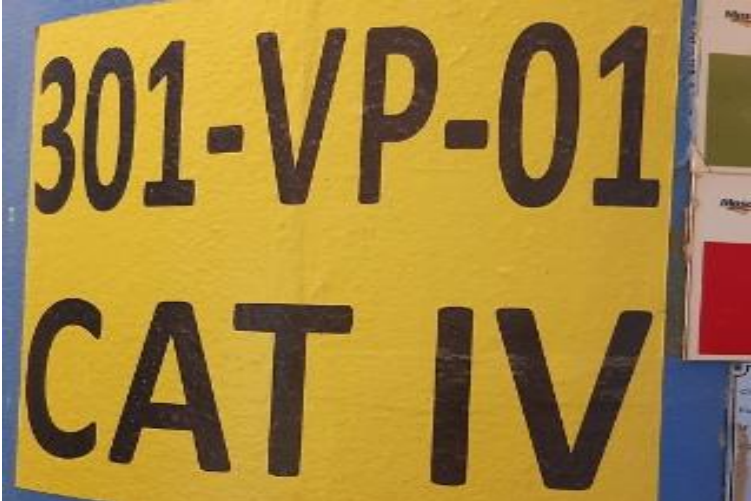
| <div><div><div><div><div></div><div>GRUPO</div><div>SINCE 1998 WITH YOU</div></div><div><div>CONERGE</div><div>NORMAS REGULAMENTADORAS</div></div></div></div></div> | | RELATÓRIO DE INSPEÇÃO NR-13 | | | | |
|---|---|---|---|---|---|---|
| 23 | REQUISITO LEGAL | 13.5.1.4 | Foi evidenciado que o equipamento possui placa de identificação contendo a categoria do vaso e seu número ou código de identificação. | NADA CONSTA | - | |

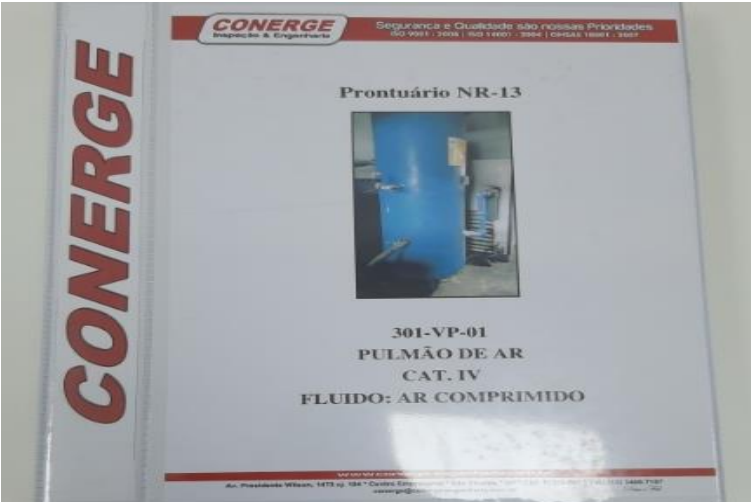
| <div><div><div><div><div></div><div>GRUPO</div><div>SINCE 1998 WITH YOU</div></div><div><div>CONERGE</div><div>NORMAS REGULAMENTADORAS</div></div></div></div></div> | | RELATÓRIO DE INSPEÇÃO NR-13 | | | | |
|---|---|---|---|---|---|---|
| 24 | REQUISITO LEGAL | 13.5.1.5 | Foi evidenciado que o equipamento possui prontuário conforme descrito no subitem 13.5.1.5 alínea a). | NADA CONSTA | - | |
