# RELATÓRIO DE INSPEÇÃO DE VASO DE PRESSÃO

## Mosaic Unidade I – Paranaguá / PR

**TAG: 301-VP-02**

**PULMÃO DE AR COMPRIMIDO**

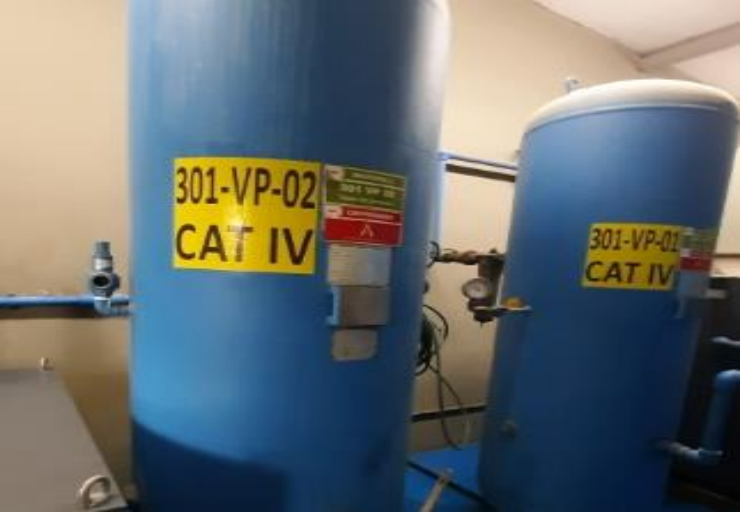
| <div><div><div>GRUPO</div><div></div><div>SINCE 1998 WITH YOU</div></div><div><div>CONERGE</div><div>NORMAS REGULAMENTADORAS</div></div></div> | | RELATÓRIO DE INSPEÇÃO NR-13 | | | | | |
|---|---|---|---|---|---|---|---|
| 1 | INSPEÇÃO | EXTERNA | Foi evidenciado que o corpo do equipamento encontra-se em bom estado de conservação. | NADA CONSTA | - | | |

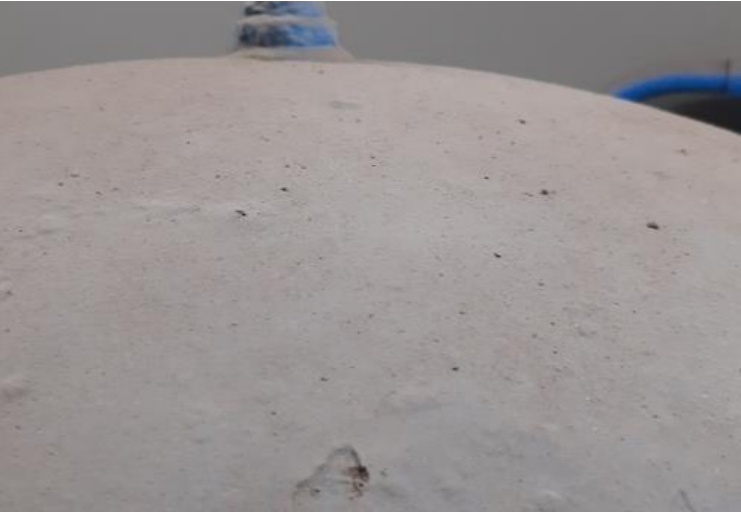
| <div><div><div>GRUPO</div><div></div><div>SINCE 1998 WITH YOU</div></div><div><div>CONERGE</div><div>NORMAS REGULAMENTADORAS</div></div></div> | | RELATÓRIO DE INSPEÇÃO NR-13 | | | | | |
|---|---|---|---|---|---|---|---|
| 2 | INSPEÇÃO | EXTERNA | Foi evidenciado que o tampo superior do equipamento encontra-se acometido por sujidades. | Necessário manter limpeza periódica no local. | P-3 | | |

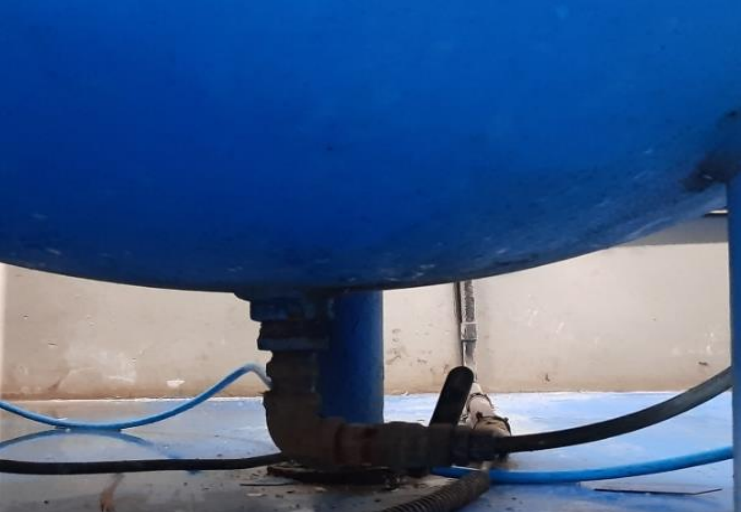
| <div><div><div>GRUPO</div><div></div><div>SINCE 1998 WITH YOU</div></div><div><div>CONERGE</div><div>NORMAS REGULAMENTADORAS</div></div></div> | | RELATÓRIO DE INSPEÇÃO NR-13 | | | | | |
|---|---|---|---|---|---|---|---|
| 3 | INSPEÇÃO | EXTERNA | Foi evidenciado que o tampo inferior do equipamento encontra-se em bom estado de conservação. | NADA CONSTA | - | | |

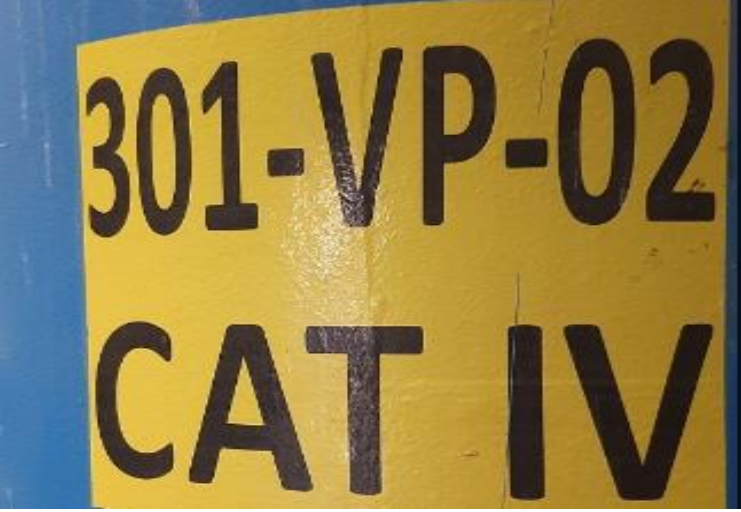
| <div><div><div>GRUPO</div><div></div><div>SINCE 1998 WITH YOU</div></div><div><div>CONERGE</div><div>NORMAS REGULAMENTADORAS</div></div></div> | | RELATÓRIO DE INSPEÇÃO NR-13 | | | | | |
|---|---|---|---|---|---|---|---|
| 4 | INSPEÇÃO | EXTERNA | Foi evidenciado que a etiqueta de identificação do equipamento encontra-se em bom estado de conservação, com informações legíveis. | NADA CONSTA | - | | |

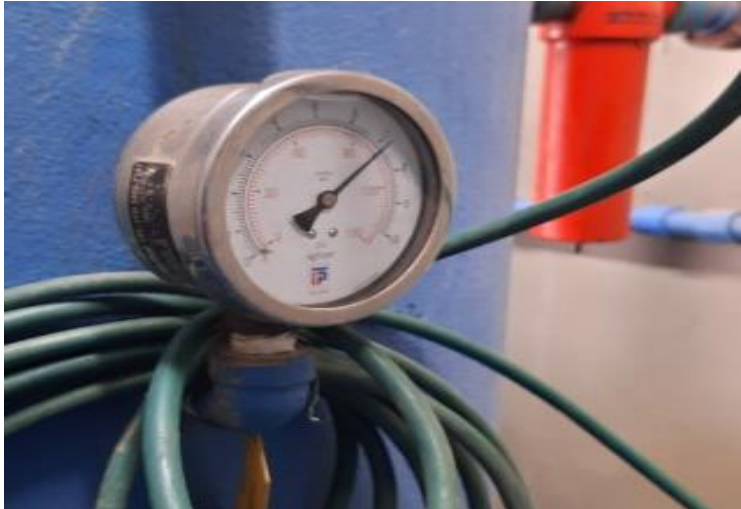
| <div><div><div>GRUPO</div><div></div><div>SINCE 1998 WITH YOU</div></div><div><div>CONERGE</div><div>NORMAS REGULAMENTADORAS</div></div></div> | | RELATÓRIO DE INSPEÇÃO NR-13 | | | | | |
|---|---|---|---|---|---|---|---|
| 5 | INSPEÇÃO | EXTERNA | Foi evidenciado que o manômetro encontra-se em bom estado de conservação. | NADA CONSTA | - | | |

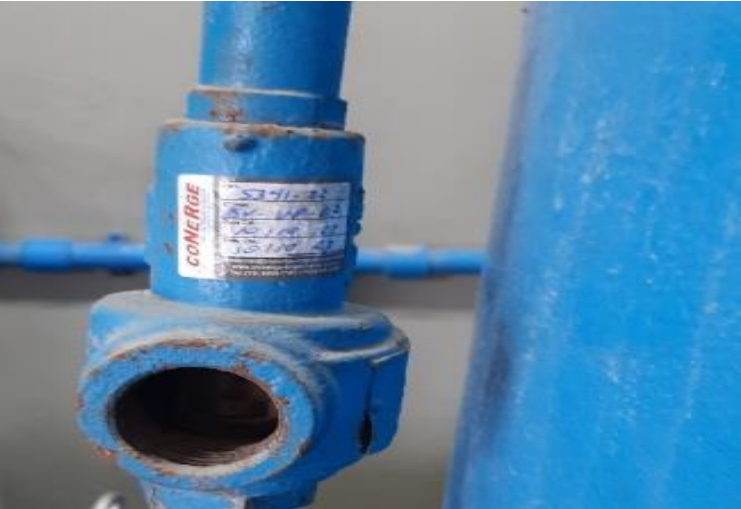
| <div><div><div>GRUPO</div><div></div><div>SINCE 1998 WITH YOU</div></div><div><div>CONERGE</div><div>NORMAS REGULAMENTADORAS</div></div></div> | | RELATÓRIO DE INSPEÇÃO NR-13 | | | | | |
|---|---|---|---|---|---|---|---|
| 6 | INSPEÇÃO | EXTERNA | Foi evidenciado que a válvula de segurança encontra-se em bom estado de conservação. | NADA CONSTA | - | | |

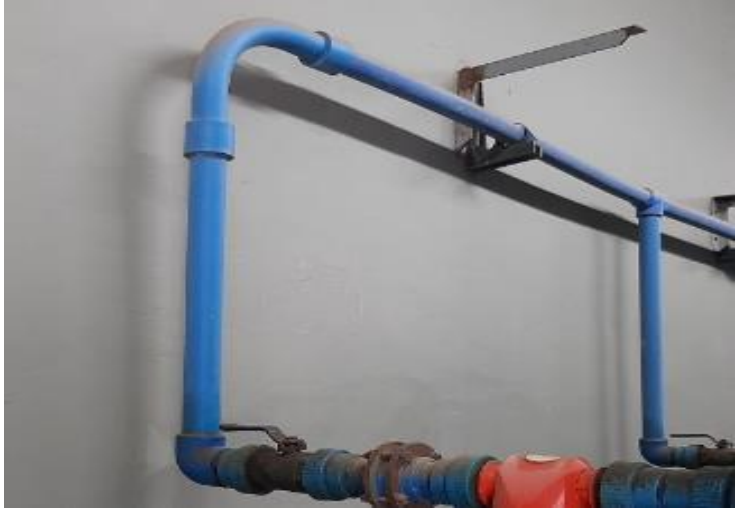
| <div><div><div>GRUPO</div><div></div><div>SINCE 1998 WITH YOU</div></div><div><div>CONERGE</div><div>NORMAS REGULAMENTADORAS</div></div></div> | | RELATÓRIO DE INSPEÇÃO NR-13 | | | | | |
|---|---|---|---|---|---|---|---|
| 7 | INSPEÇÃO | EXTERNA | Foi evidenciado que as tubulações de entrada e saída do equipamento encontram-se em bom estado de conservação. | NADA CONSTA | - | | |

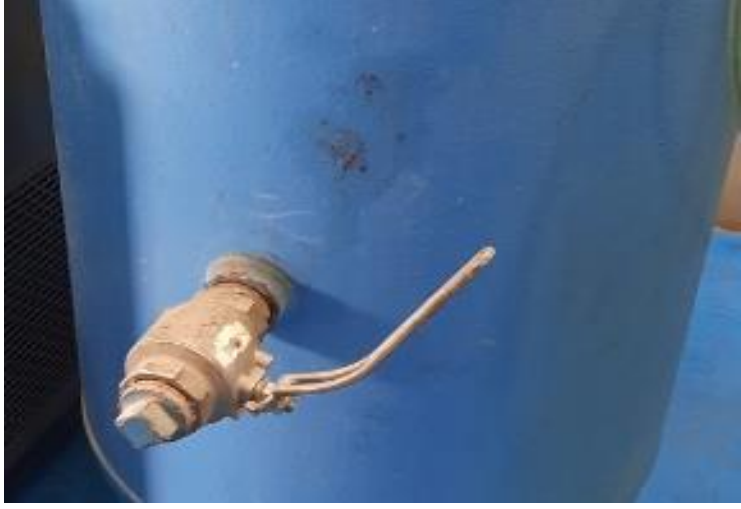
| <div><div><div>GRUPO</div><div></div><div>SINCE 1998 WITH YOU</div></div><div><div>CONERGE</div><div>NORMAS REGULAMENTADORAS</div></div></div> | | RELATÓRIO DE INSPEÇÃO NR-13 | | | | | |
|---|---|---|---|---|---|---|---|
| 8 | INSPEÇÃO | EXTERNA | Na presente inspeção foi evidenciado que os bocais para tubulação encontram-se em bom estado de conservação. | NADA CONSTA | - | | |

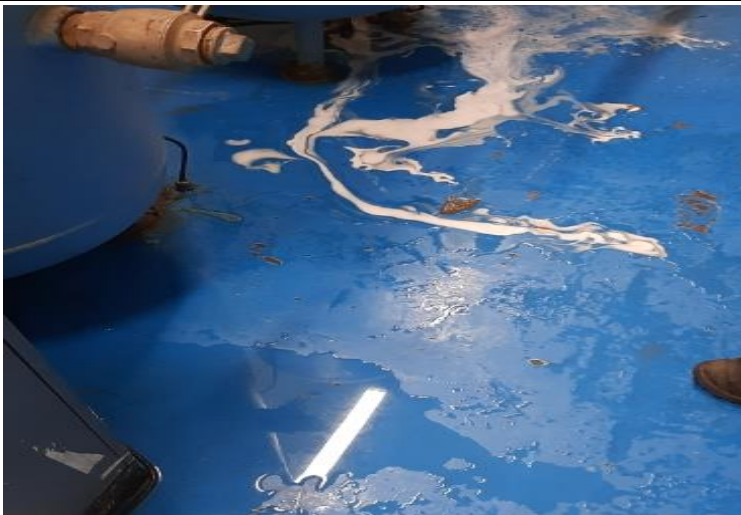
| <div><div><div><div><div></div><div>GRUPO</div><div>SINCE 1998 WITH YOU</div></div><div><div>CONERGE</div><div>NORMAS REGULAMENTADORAS</div></div></div></div></div> | | RELATÓRIO DE INSPEÇÃO NR-13 | | | | | |
|---|---|---|---|---|---|---|---|
| 14 | INSPEÇÃO | EXTERNA | Foi evidenciado que a saída do condensado pelo purgador está acarretando no acúmulo de água no ambiente, causando riscos aos operadores. | Necessário manter o ambiente seco a fim de evitar o risco de acidentes. | P-0 | | |

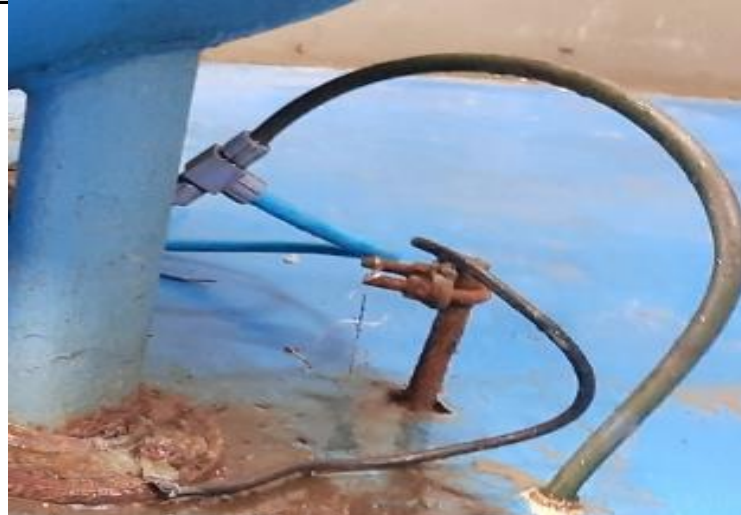
| <div><div><div><div><div></div><div>GRUPO</div><div>SINCE 1998 WITH YOU</div></div><div><div>CONERGE</div><div>NORMAS REGULAMENTADORAS</div></div></div></div></div> | | RELATÓRIO DE INSPEÇÃO NR-13 | | | | | |
|---|---|---|---|---|---|---|---|
| 15 | INSPEÇÃO | EXTERNA | Foi evidenciado que o equipamento encontra-se com aterramento inadequado. | Necessário adequar aterramento elétrico conforme item 10.2.8.3 da Norma Regulamentadora 10. | P-3 | | |

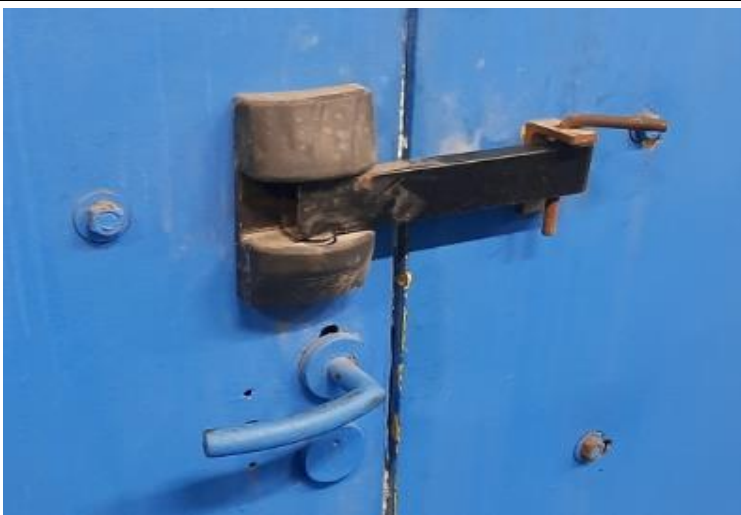
| <div><div><div><div><div></div><div>GRUPO</div><div>SINCE 1998 WITH YOU</div></div><div><div>CONERGE</div><div>NORMAS REGULAMENTADORAS</div></div></div></div></div> | | RELATÓRIO DE INSPEÇÃO NR-13 | | | | | |
|---|---|---|---|---|---|---|---|
| 16 | INSPEÇÃO | EXTERNA | Foi evidenciado que a segunda saída não possui barra anti-pânico e possui fechadura inadequada. | Necessário realizar adequação da porta, instalando a barra anti-pânico e removendo a fechadura. | P-0 | | |

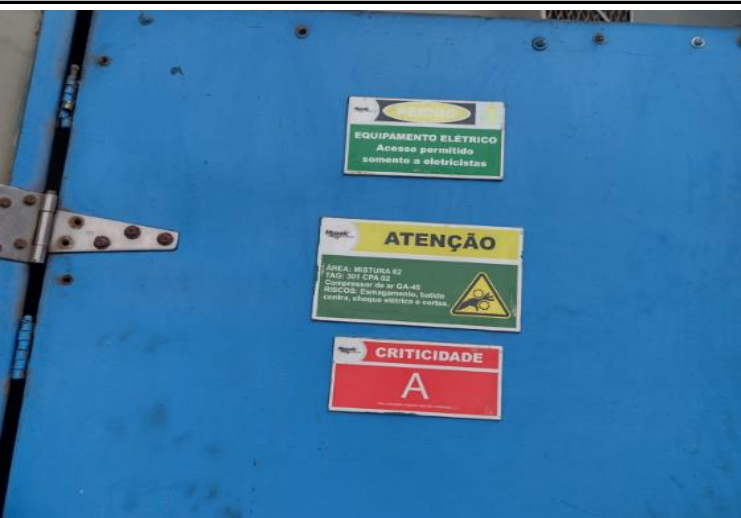
| <div><div><div><div><div></div><div>GRUPO</div><div>SINCE 1998 WITH YOU</div></div><div><div>CONERGE</div><div>NORMAS REGULAMENTADORAS</div></div></div></div></div> | | RELATÓRIO DE INSPEÇÃO NR-13 | | | | | |
|---|---|---|---|---|---|---|---|
| 17 | INSPEÇÃO | EXTERNA | Foi evidenciado que a entrada do local de instalação do equipamento dispõe de sinalização e mapa de risco. | NADA CONSTA | | | |

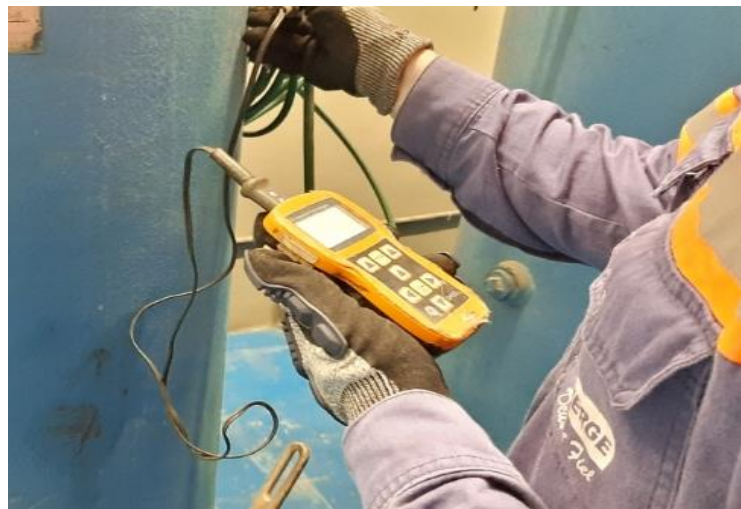
| <div><div><div>GRUPO</div><div></div><div>SINCE 1998 WITH YOU</div></div><div><div>CONERGE</div><div>NORMAS REGULAMENTADORAS</div></div></div> | | RELATÓRIO DE INSPEÇÃO NR-13 | | | | | |
|---|---|---|---|---|---|---|---|
| 18 | INSPEÇÃO | EXTERNA | Na presente inspeção foi realizado Ensaio de Medição de Espessura por Ultrassom. | NADA CONSTA | - | | |

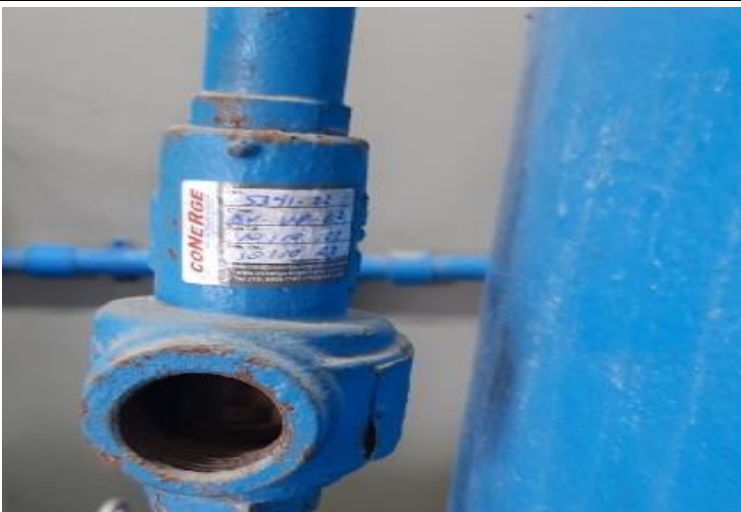
| <div><div><div>GRUPO</div><div></div><div>SINCE 1998 WITH YOU</div></div><div><div>CONERGE</div><div>NORMAS REGULAMENTADORAS</div></div></div> | | RELATÓRIO DE INSPEÇÃO NR-13 | | | | | |
|---|---|---|---|---|---|---|---|
| 19 | REQUISITO LEGAL | 13.3.6 | Durante a presente inspeção foi realizado calibração da válvula de segurança. | NADA CONSTA | - | | |

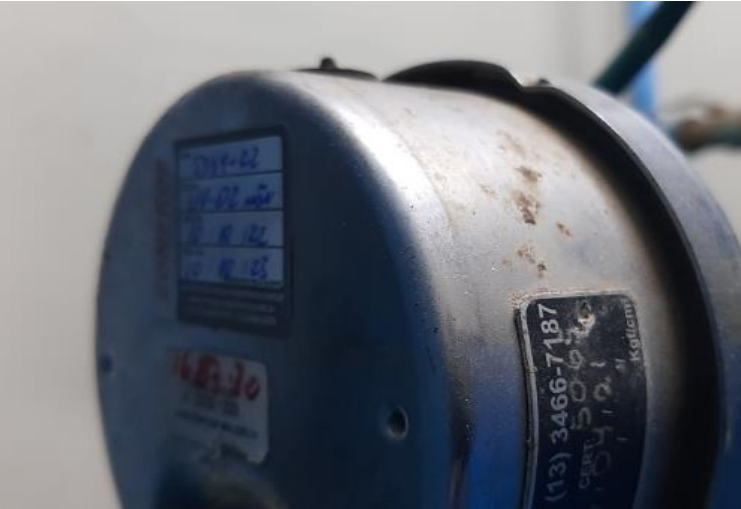
| <div><div><div>GRUPO</div><div></div><div>SINCE 1998 WITH YOU</div></div><div><div>CONERGE</div><div>NORMAS REGULAMENTADORAS</div></div></div> | | RELATÓRIO DE INSPEÇÃO NR-13 | | | | | |
|---|---|---|---|---|---|---|---|
| 20 | REQUISITO LEGAL | 13.3.6 | Durante a presente inspeção foi realizado calibração do manômetro. | NADA CONSTA | - | | |

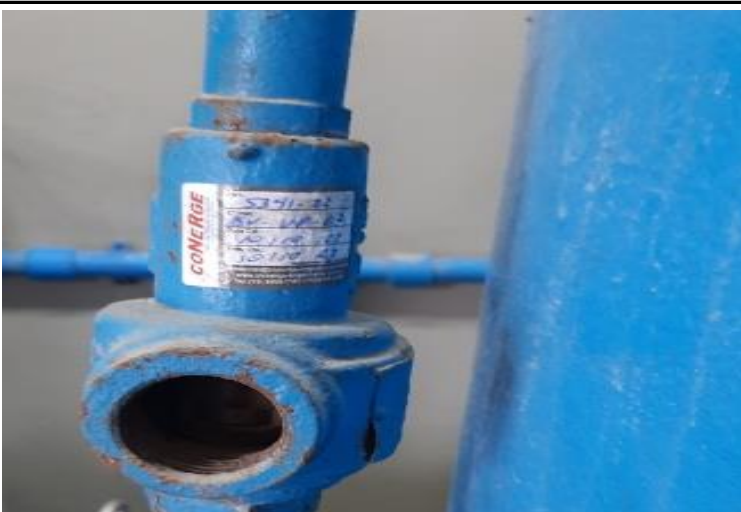
| <div><div><div>GRUPO</div><div></div><div>SINCE 1998 WITH YOU</div></div><div><div>CONERGE</div><div>NORMAS REGULAMENTADORAS</div></div></div> | | RELATÓRIO DE INSPEÇÃO NR-13 | | | | | |
|---|---|---|---|---|---|---|---|
| 21 | REQUISITO LEGAL | 13.5.1.2 | Durante a presente inspeção foi realizada calibração da válvula de segurança, porém a mesma não possui Data Sheet que comprove sua fabricação conforme norma ASME VIII. | Devido a válvula não ter evidência de fabricação conforme norma ASME VIII, é necessário verificar junto ao fabricante as informações aqui mencionadas acima ou realizar a substituição da mesma com pressão de abertura menor ou igual a PMTA, e com a vazão superior a vazão do sistema. | P-0 | | |

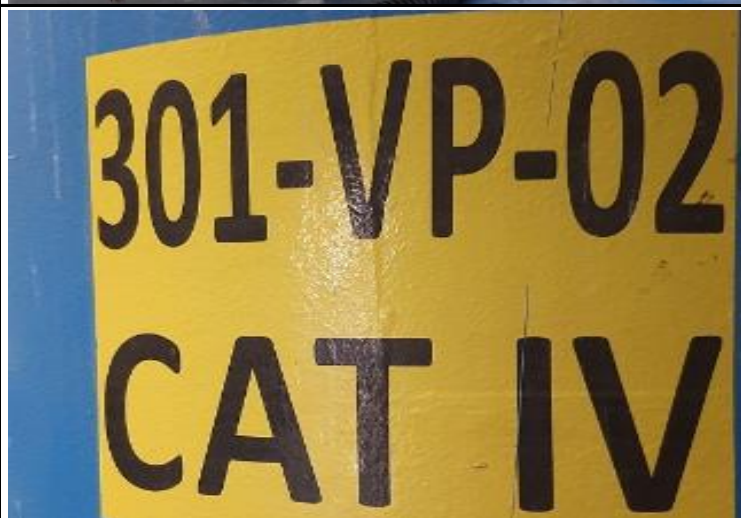
| <div><div><div>GRUPO</div><div></div><div>SINCE 1998 WITH YOU</div></div><div><b>CONERGE</b></div><div>NORMAS REGULAMENTADORAS</div></div> | | RELATÓRIO DE INSPEÇÃO NR-13 | | | | | |
|---|---|---|---|---|---|---|---|
| 23 | REQUISITO LEGAL | 13.5.1.4 | Foi evidenciado que o equipamento possui placa de identificação contendo a categoria do vaso e seu número ou código de identificação. | NADA CONSTA | - | | |

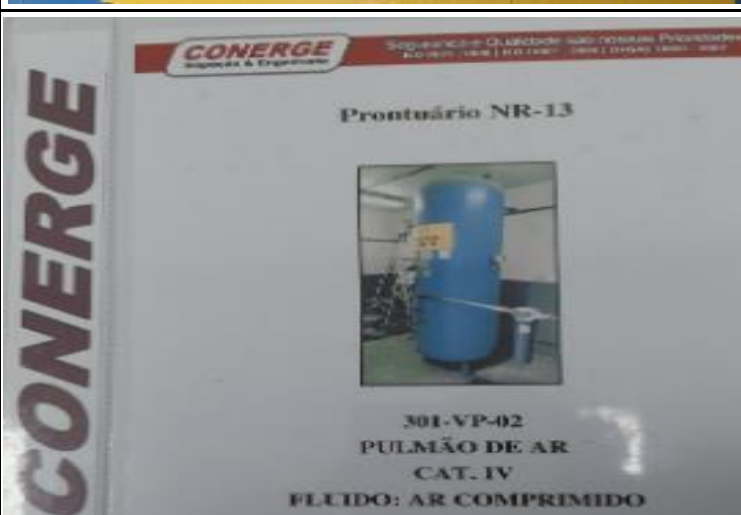
| <div><div><div>GRUPO</div><div></div><div>SINCE 1998 WITH YOU</div></div><div><b>CONERGE</b></div><div>NORMAS REGULAMENTADORAS</div></div> | | RELATÓRIO DE INSPEÇÃO NR-13 | | | | | |
|---|---|---|---|---|---|---|---|
| 24 | REQUISITO LEGAL | 13.5.1.5 | Foi evidenciado que o equipamento possui prontuário conforme descrito no subitem 13.5.1.5 alínea a). | NADA CONSTA | - | | |

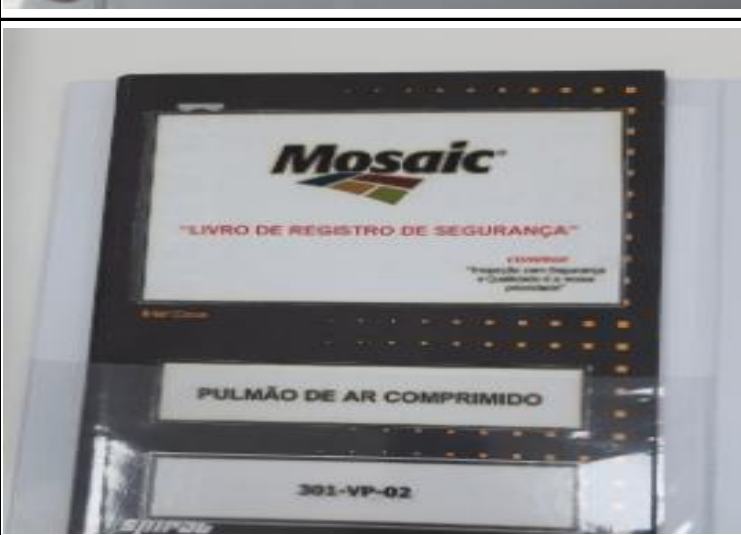
| <div><div><div>GRUPO</div><div></div><div>SINCE 1998 WITH YOU</div></div><div><b>CONERGE</b></div><div>NORMAS REGULAMENTADORAS</div></div> | | RELATÓRIO DE INSPEÇÃO NR-13 | | | | | |
|---|---|---|---|---|---|---|---|
| 25 | REQUISITO LEGAL | 13.5.1.5 | Foi evidenciado que o equipamento possui livro de registro de segurança conforme descrito no subitem 13.5.1.5 alínea b). | NADA CONSTA | - | | |

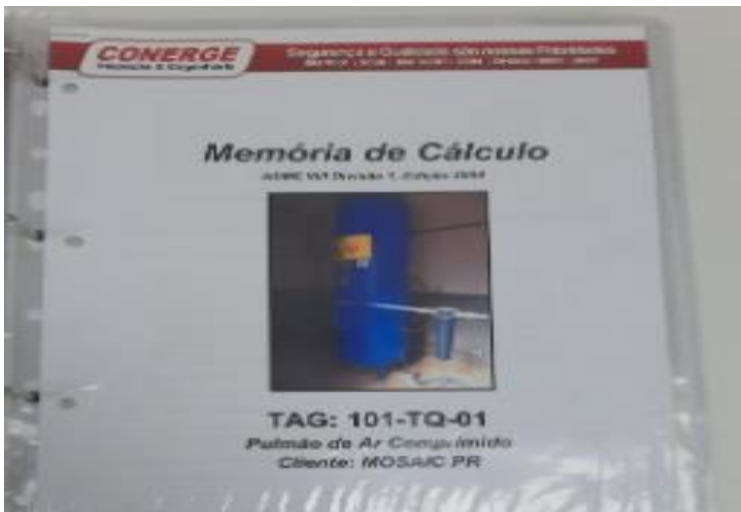
| <div><div><div>GRUPO</div><div></div><div>SINCE 1998 WITH YOU</div></div><div><div>NORMAS REGULAMENTADORAS</div></div></div> | | RELATÓRIO DE INSPEÇÃO NR-13 | | | | | |
|---|---|---|---|---|---|---|---|
| 26 | REQUISITO LEGAL | 13.5.1.6 | Durante a inspeção foi evidenciado que o equipamento possui memória de cálculo da PMTA. | NADA CONSTA | - | | |

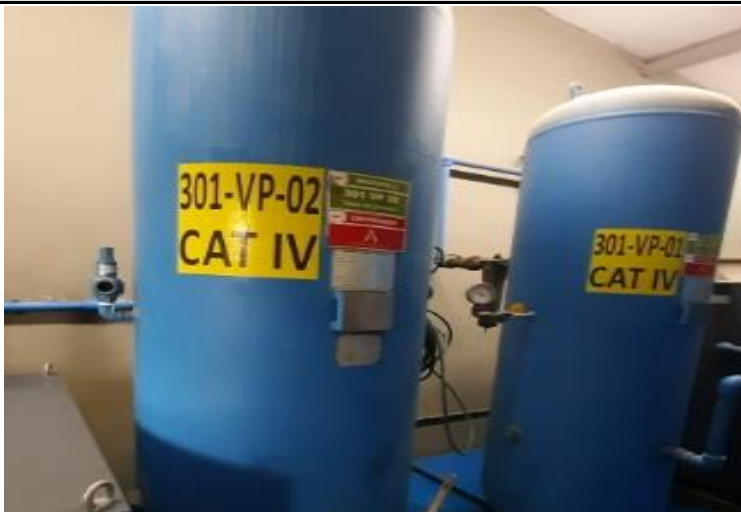
| <div><div><div>GRUPO</div><div></div><div>SINCE 1998 WITH YOU</div></div><div><div>NORMAS REGULAMENTADORAS</div></div></div> | | RELATÓRIO DE INSPEÇÃO NR-13 | | | | | |
|---|---|---|---|---|---|---|---|
| 27 | REQUISITO LEGAL | 13.5.2.1 | Foi evidenciado que o equipamento está instalado de modo que todos os drenos, respiros, bocas de visita e indicadores de nível, pressão e temperatura estejam facilmente acessíveis. | NADA CONSTA | - | | |

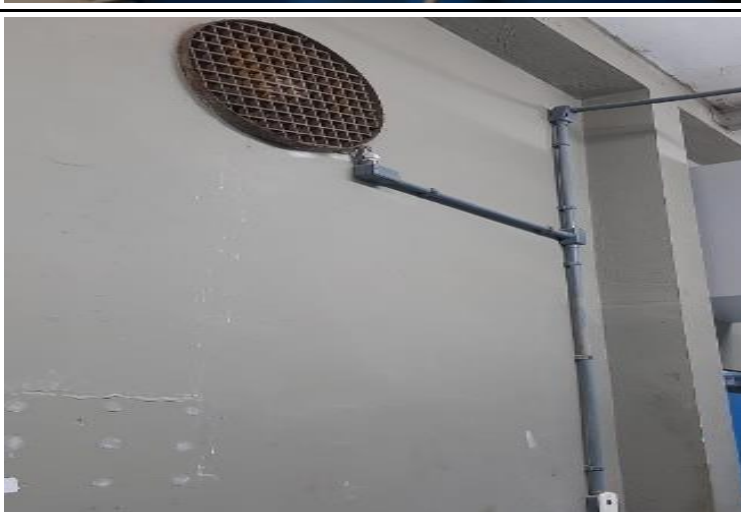
| <div><div><div>GRUPO</div><div></div><div>SINCE 1998 WITH YOU</div></div><div><div>NORMAS REGULAMENTADORAS</div></div></div> | | RELATÓRIO DE INSPEÇÃO NR-13 | | | | | |
|---|---|---|---|---|---|---|---|
| 28 | REQUISITO LEGAL | 13.5.2.2 | Foi evidenciado que o ambiente de instalação do equipamento possui ventilação permanente com entradas de ar que não possam ser bloqueadas. | NADA CONSTA | - | | |

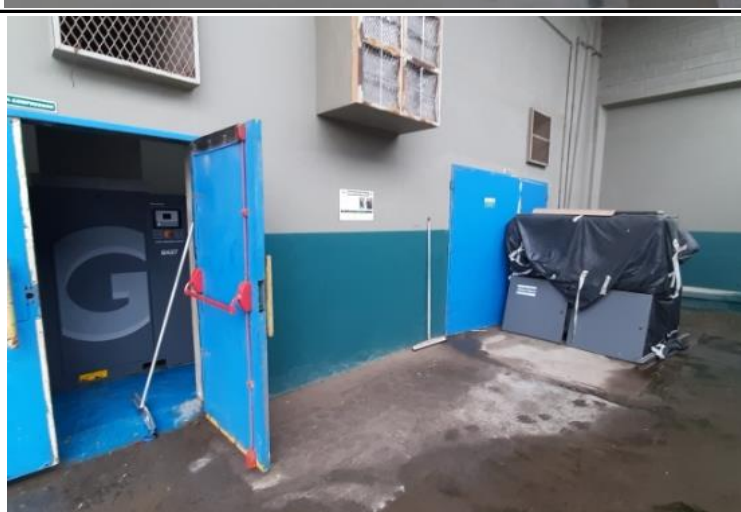
| <div><div><div>GRUPO</div><div></div><div>SINCE 1998 WITH YOU</div></div><div><div>NORMAS REGULAMENTADORAS</div></div></div> | | RELATÓRIO DE INSPEÇÃO NR-13 | | | | | |
|---|---|---|---|---|---|---|---|
| 29 | REQUISITO LEGAL | 13.5.2.2 | Foi evidenciado que o ambiente de instalação do equipamento não possui pelo menos duas saídas amplas, permanentemente desobstruídas, sinalizadas e dispostas em direções distintas. | Necessário desobstruir a segunda saída no local de instalação do equipamento. | P-1 | | |

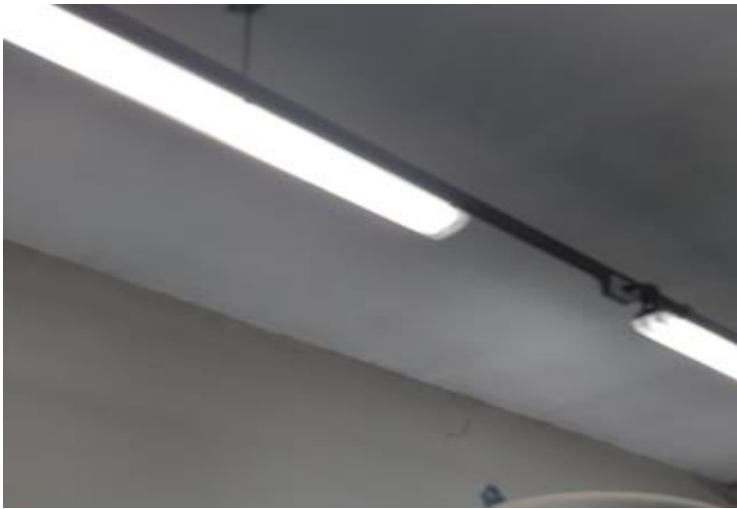
| <div><div><div>GRUPO</div><div></div><div>SINCE 1998 WITH YOU</div></div><div><div>CONERGE</div><div>NORMAS REGULAMENTADORAS</div></div></div> | | RELATÓRIO DE INSPEÇÃO NR-13 | | | | | |
|---|---|---|---|---|---|---|---|
| 30 | REQUISITO LEGAL | 13.5.2.2 | Foi evidenciado que o ambiente de instalação do equipamento possui iluminação. | NADA CONSTA | - | | |

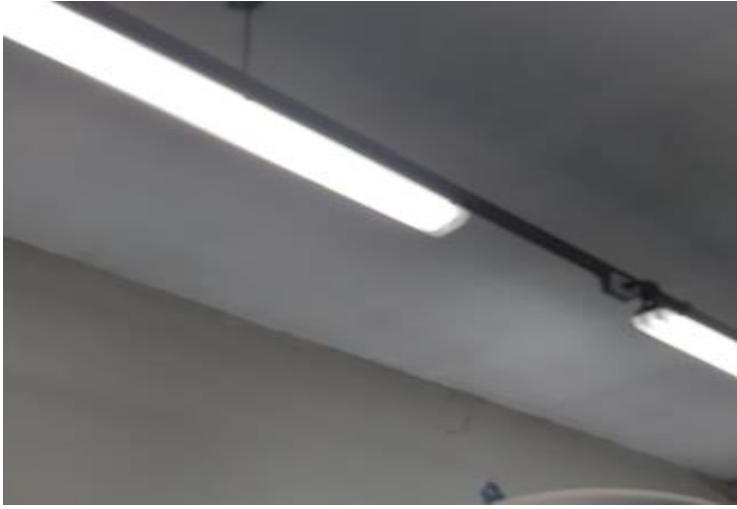
| <div><div><div>GRUPO</div><div></div><div>SINCE 1998 WITH YOU</div></div><div><div>CONERGE</div><div>NORMAS REGULAMENTADORAS</div></div></div> | | RELATÓRIO DE INSPEÇÃO NR-13 | | | | | |
|---|---|---|---|---|---|---|---|
| 31 | REQUISITO LEGAL | 13.5.2.2 | Foi evidenciado que o ambiente de instalação do equipamento possui iluminação de emergência. | NADA CONSTA | - | | |
