## RELATÓRIO DE INSPEÇÃO DE VASO DE PRESSÃO

### Mosaic Unidade I – Paranaguá / PR

### TAG: GA37VSD

### SEPARADOR AR/ÓLEO

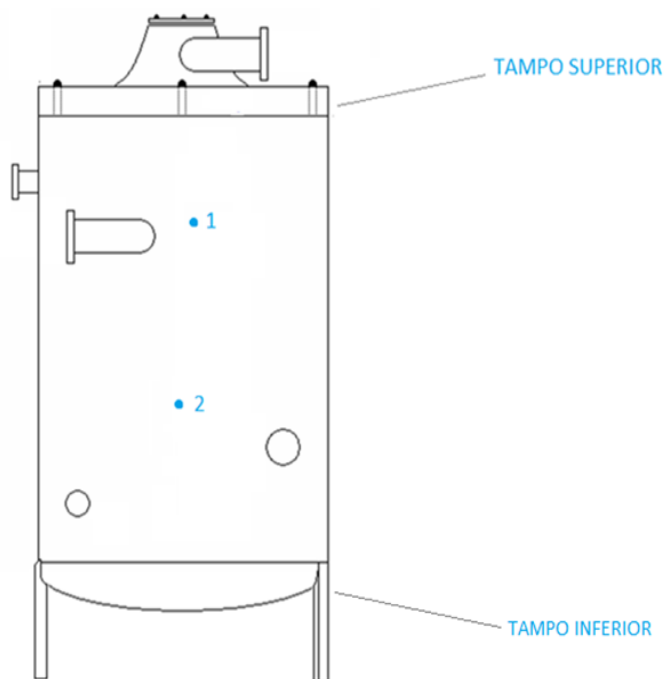
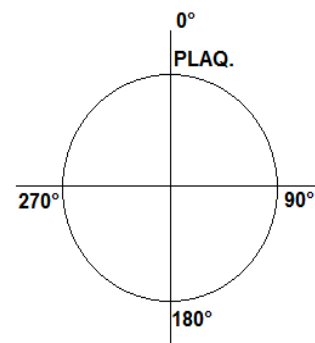
**CROQUI DO ENSAIO**

| PONTO MEDIDO | POSIÇÃO | | | | | ESPESSURA DE CALIBRAÇÃO (mm) | ESPESSURA ATUAL (mm) | ESPESSURA NOMINAL (mm) | ESPESSURA MÍNIMA (mm) | REDUÇÃO (mm) |
|---|---|---|---|---|---|---|---|---|---|---|
| TAMPO SUPERIOR | 26,99 | 28,89 | 27,61 | - | - | 41,00 | 26,99 | - | - | - |
| CASCO 01 | 3,00 | 3,02 | 3,03 | 3,08 | - | 10,00 | 3,00 | - | - | - |
| CASCO 02 | 3,02 | 3,08 | 3,10 | 3,09 | - | 10,00 | 3,02 | - | - | - |
| TAMPO INFERIOR | 3,70 | 3,75 | 3,80 | 3,77 | 3,73 | 10,00 | 3,70 | - | - | - |
